# Asbestinventarisat attest

Consciencestraat 36, 8370 Blankenberge

Attestnummer : 20250814-000271.000

**Niet-asbestveilig**

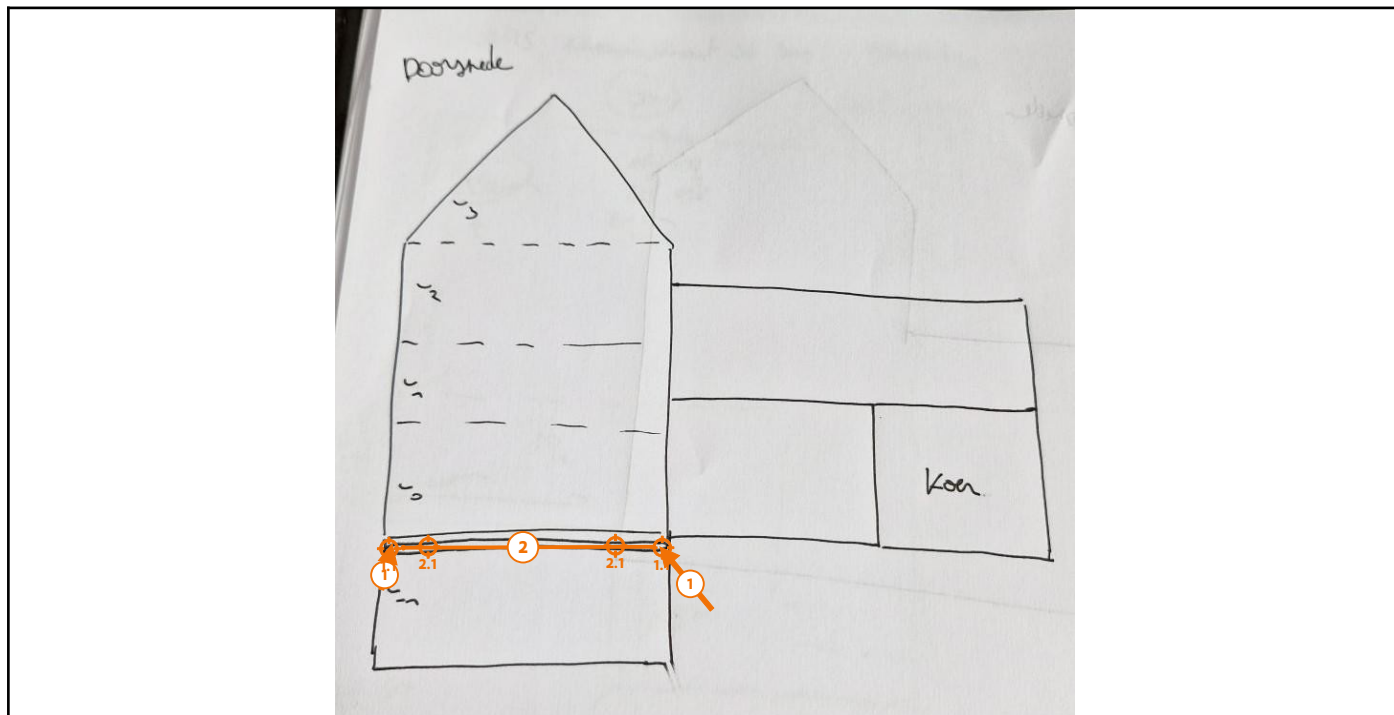
## Plan 1.4: doorsnede

| Beschrijving | Type | Actie |
|---|---|---|
| 1. leidingisolatie (bochten) | Asbestmateriaal | <a href="#">Verwijderen</a> |
| 2. leidingisolatie (rechte stukken) | Asbestmateriaal | <a href="#">Verwijderen</a> |

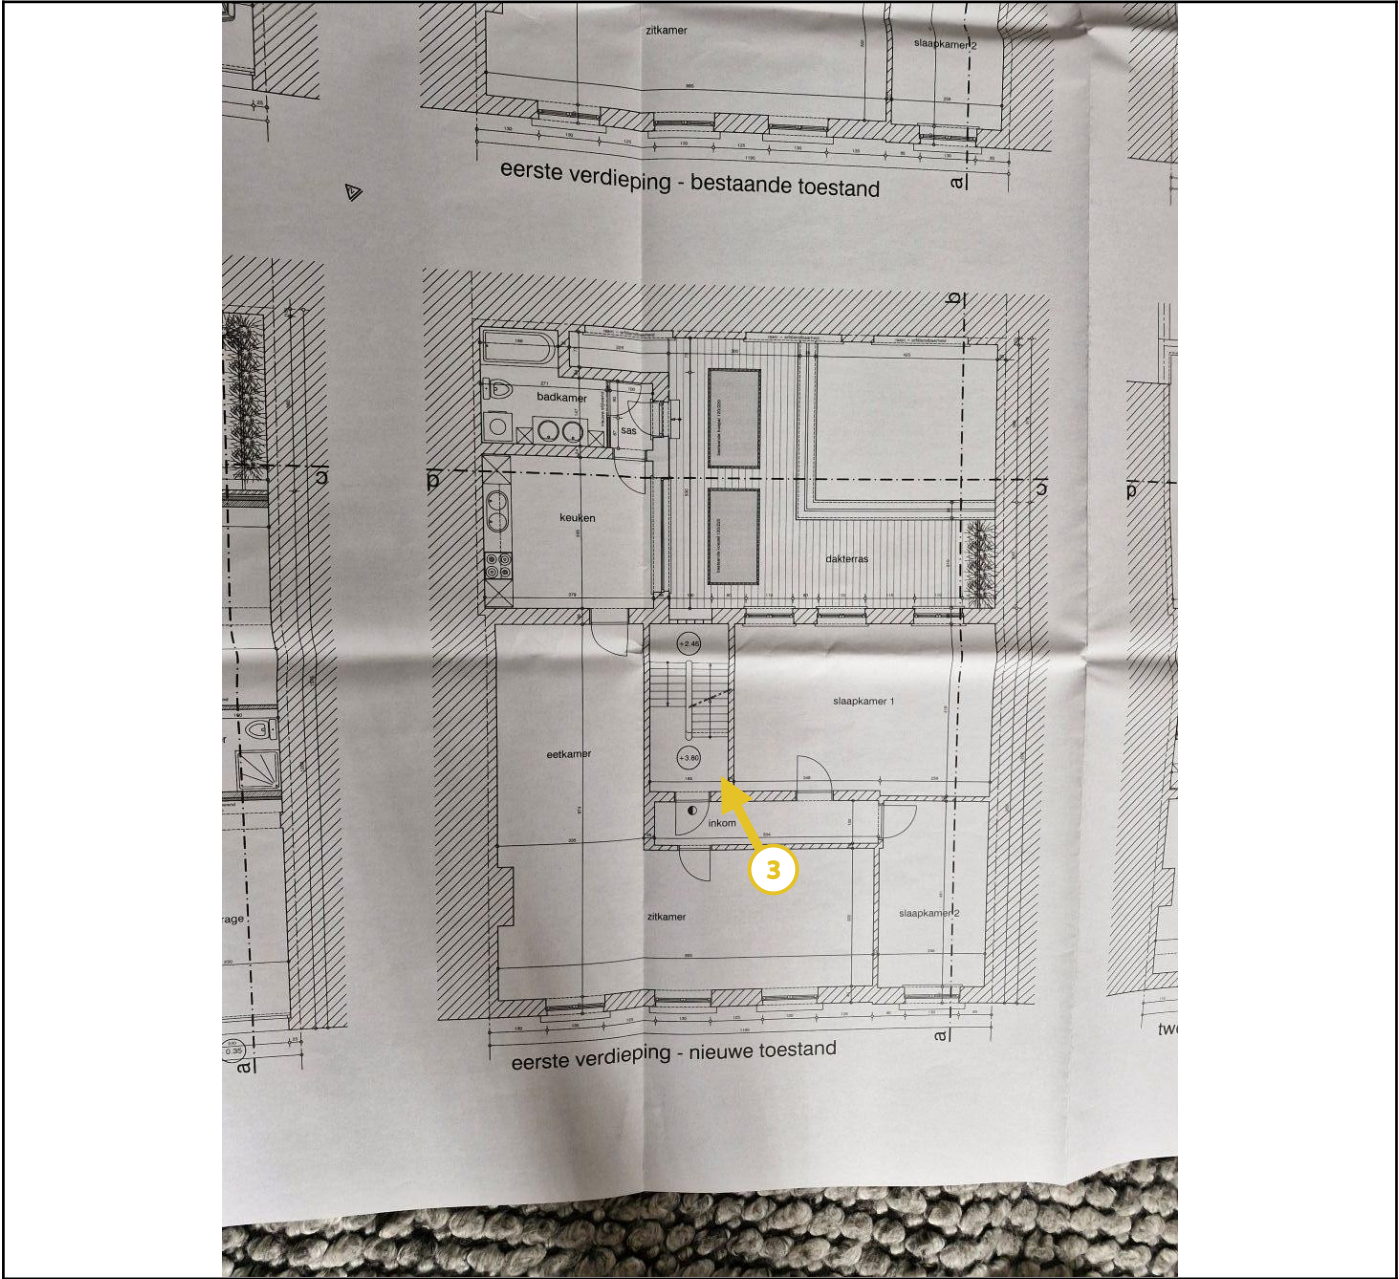
# Plan 1.5: 1ste verdieping

| Beschrijving | Type | Actie |
|---|---|---|
| 3. elektriciteitskast (traphal v1) | Asbestmateriaal | Zorgvuldig beheren |

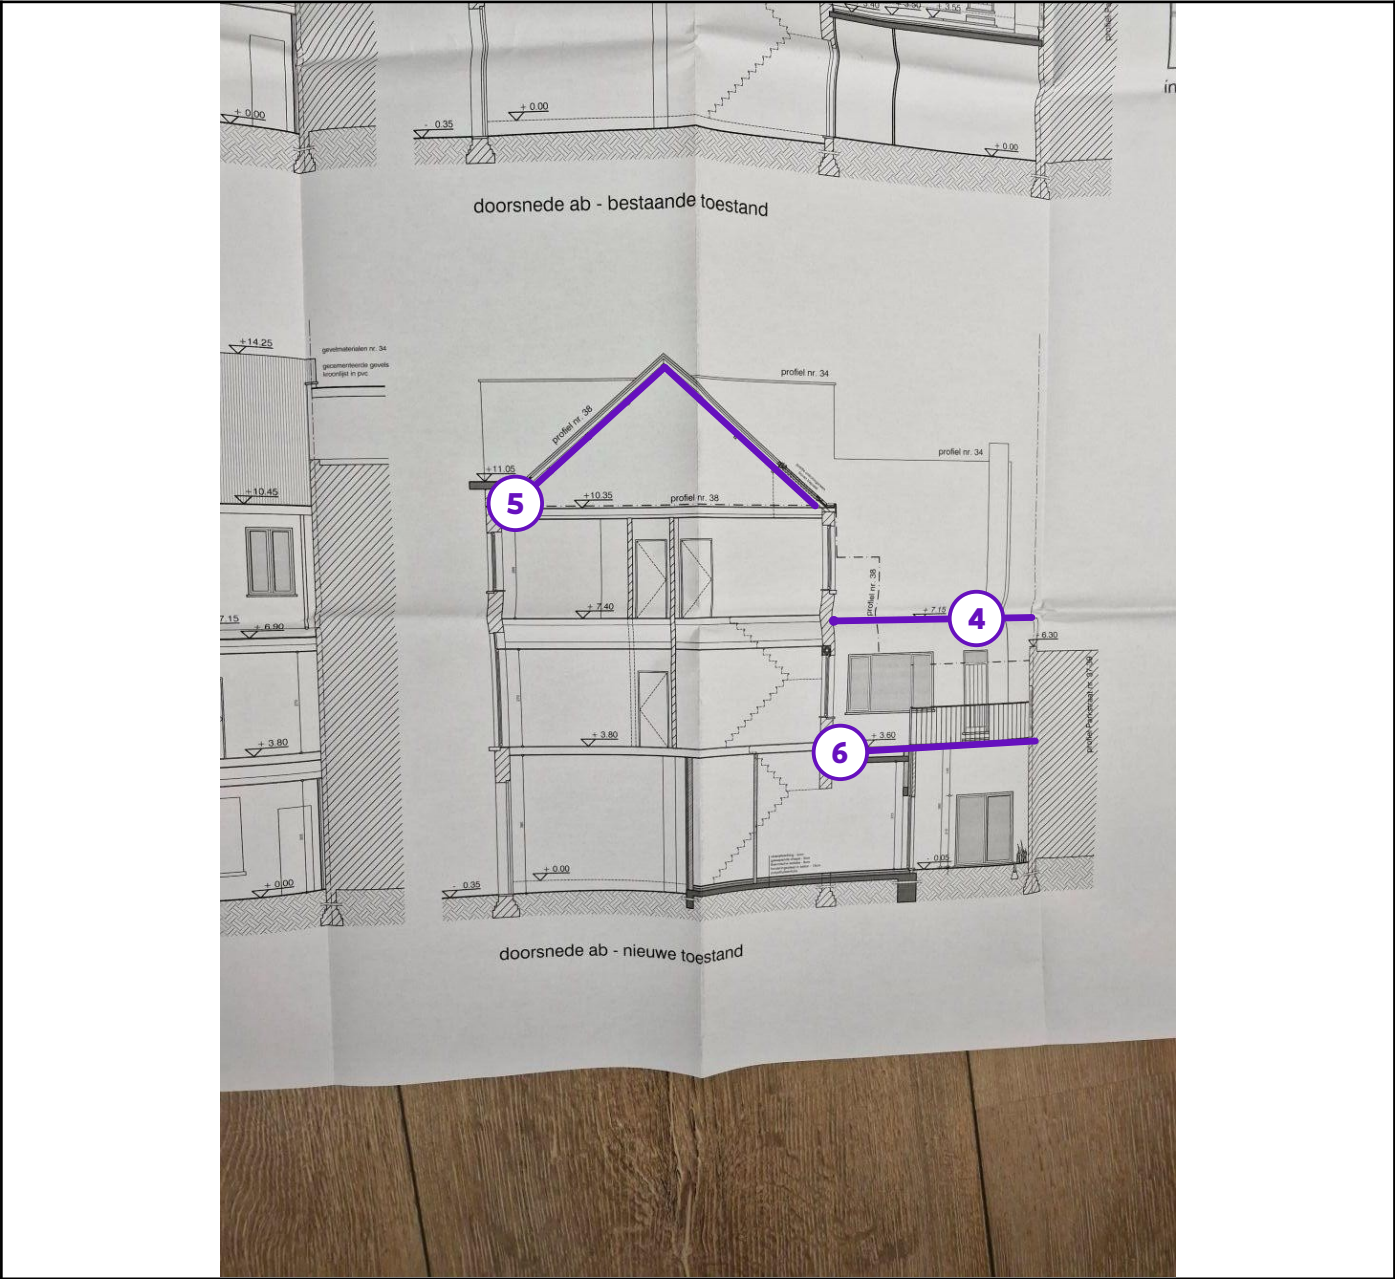
# Plan 1.6: doorsnede gebouw

| Beschrijving | Type | Actie |
|---|---|---|
| 4. platte dak (achterbouw v1) | Advies | - |
| 5. Onderdak (zadeldak) | Advies | - |
| 6. platte dak (terras) | Advies | - |

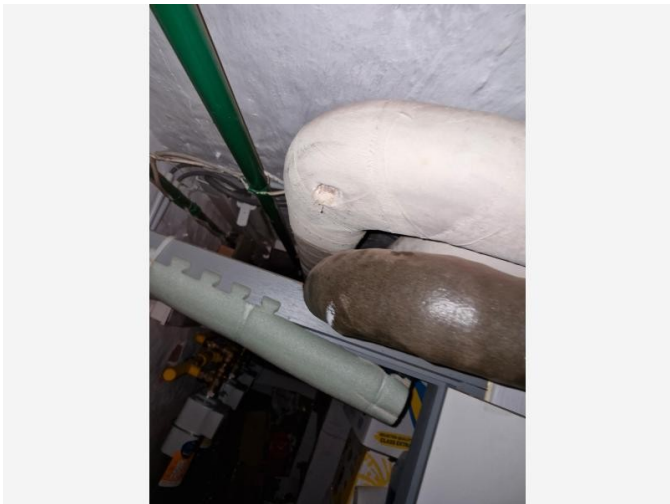
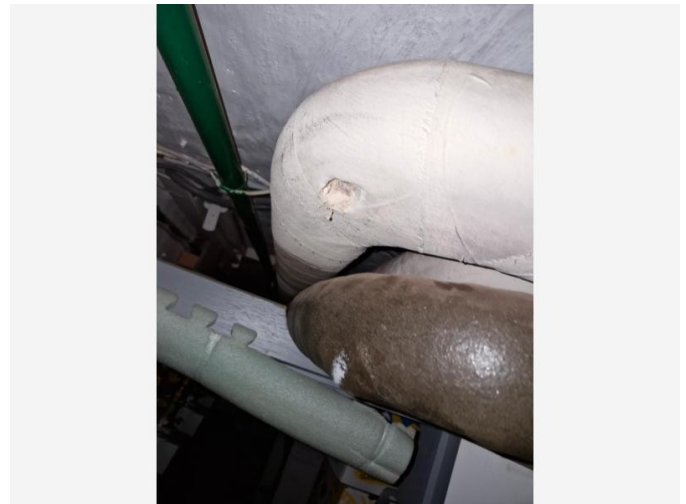
Overzichtsfoto

Detailfoto

Het asbestmateriaal valt onder de mijlpaal van 2034.

| Eindbeoordeling materiaalisico | Verhoogd materiaalisico en/of verhoogde kans op vezelvrijgave |

| Toestand van het materiaal | Licht beschadigd, licht verweerd. Intact calciumsilicaatmateriaal of categorie III 'gebondenheid' |

| # | Type | Referentie | Resultaat |
|---|---|---|---|
| 1.1 | Mengmonster | MM3 | Amosiet |

| Beschrijving | leidingisolatie (bochten) |

Verwijderen

- Zorg voor een veilig beheer. Vermijd het beschadigen van het asbestmateriaal. Controleer de toestand jaarlijks op wijzigingen.
- Scherm in afwachting van verwijdering het asbestmateriaal af van luchtstromingen en verstoring: bijvoorbeeld door het te verpakken, te fixeren, af te dekken, signalisatie - afbakening aan te brengen, ...
- Verwijder dit asbestmateriaal zo snel mogelijk. Volg de toestand goed op.
- Voer binnenluchtmetingen uit om actuele blootstellingsrisico's in de binnenlucht te monitoren.

- Hermetische zone (erkend asbestverwijderaar)  
Bij verwijdering komt er enorm veel losse asbestvezels vrij.  
Dit kan enkel in hermetische zone verwijderd worden.

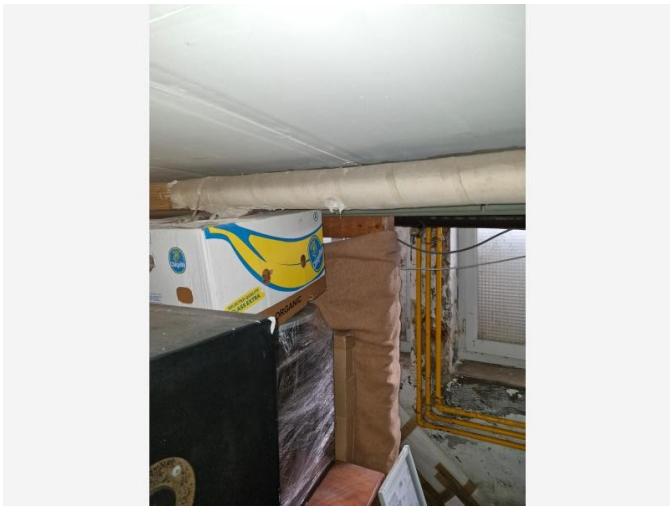
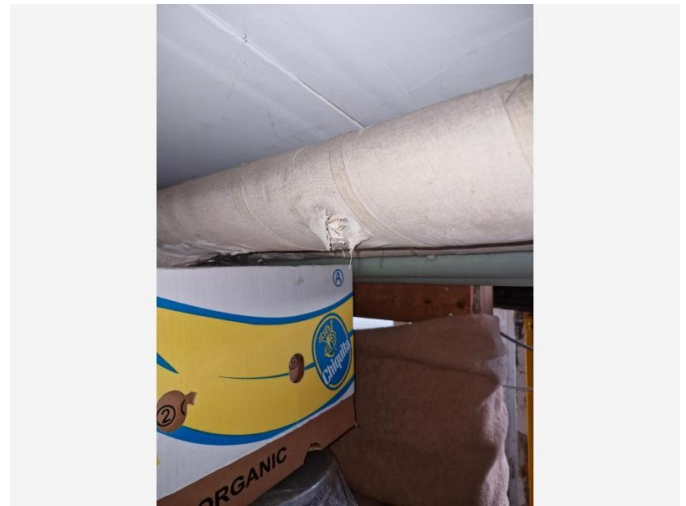
Overzichtsfoto

Detailfoto

Het asbestmateriaal valt onder de mijlpaal van 2034.

| Eindbeoordeling materiaalisico | Verhoogd materiaalisico en/of verhoogde kans op vezelvrijgave |

| Toestand van het materiaal | Licht beschadigd, licht verweerd. Intact calciumsilicaatmateriaal of categorie III 'gebondenheid' |

| # | Type | Referentie | Resultaat |
|---|---|---|---|
| 2.1 | Mengmonster | MM2 | Amosiet |

| Beschrijving | leidingisolatie (rechte stukken) |

Verwijderen

- Zorg voor een veilig beheer. Vermijd het beschadigen van het asbestmateriaal. Controleer de toestand jaarlijks op wijzigingen.
- Scherm in afwachting van verwijdering het asbestmateriaal af van luchtstromingen en verstoring: bijvoorbeeld door het te verpakken, te fixeren, af te dekken, signalisatie - afbakening aan te brengen, ...
- Verwijder dit asbestmateriaal zo snel mogelijk. Volg de toestand goed op.
- Voer binnenluchtmetingen uit om actuele blootstellingsrisico's in de binnenlucht te monitoren.

- Hermetische zone (erkend asbestverwijderaar)  
Bij verwijdering komt er enorm veel losse asbestvezels vrij.  
Dit kan enkel in hermetische zone verwijderd worden.

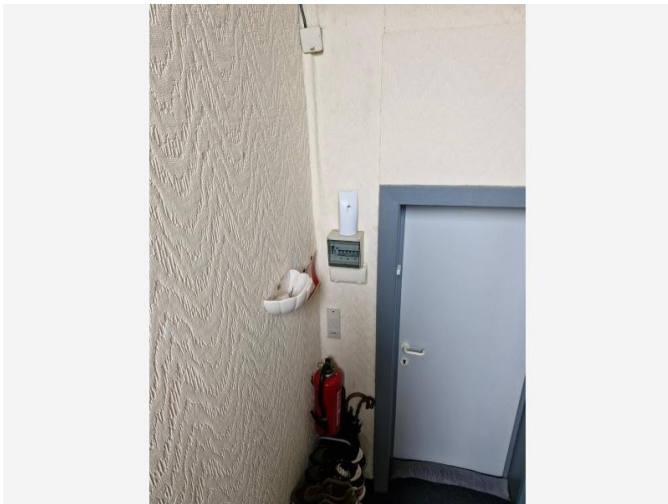
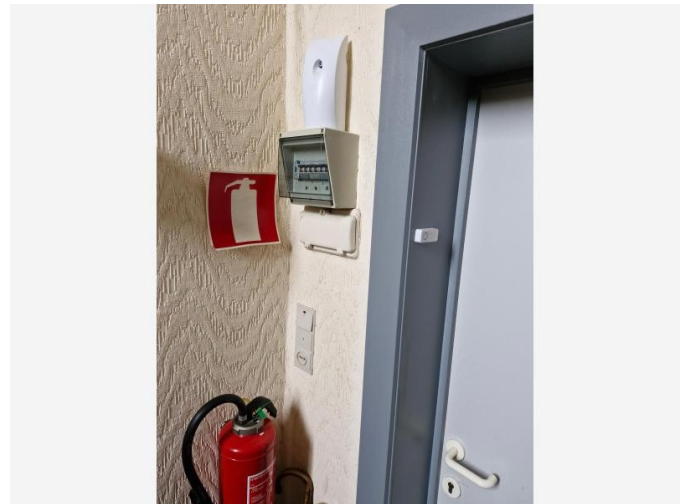
Overzichtsfoto

Detailfoto

Het asbestmateriaal valt onder de mijlpaal van 2040.

| Eindbeoordeling materiaalrisico | Laag materiaalrisico en/of verlaagde kans op vezelvrijgave |

| Toestand van het materiaal | Onbeschadigd, niet verweerd |

| Beschrijving | elektriciteitskast (traphal v1) |

Zorgvuldig beheren

- Zorg voor een veilig beheer. Vermijd het beschadigen van het asbestmateriaal. Controleer de toestand jaarlijks op wijzigingen.

- Eenvoudige handelingen: mag via doe-het-zelf of door werknemer(s) met opleidingsattest eenvoudige handelingen  
Gelet op de aard van de bevestiging kunnen de componenten op relatief eenvoudige wijze op hun geheel verwijderd en afgevoerd worden. Hou rekening met PBM's en veiligheidsvoorschriften.

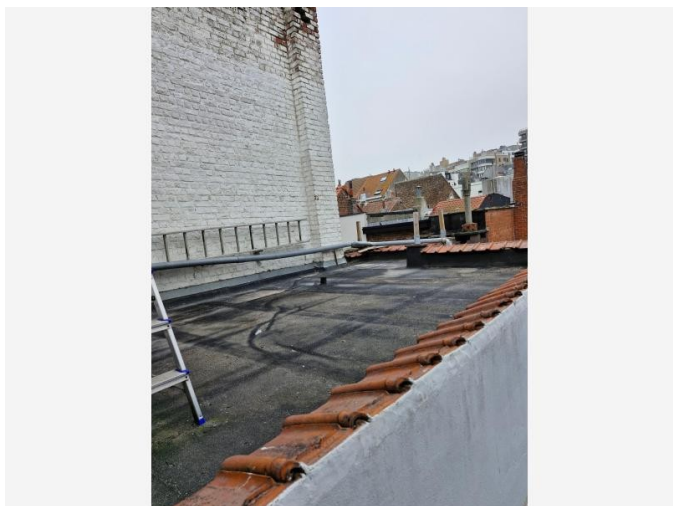
Vrije foto

Nieuwe toplaag in 2015.

Indien er nog roofinglagen onderliggend zijn, kunnen deze asbesthoudend zijn.

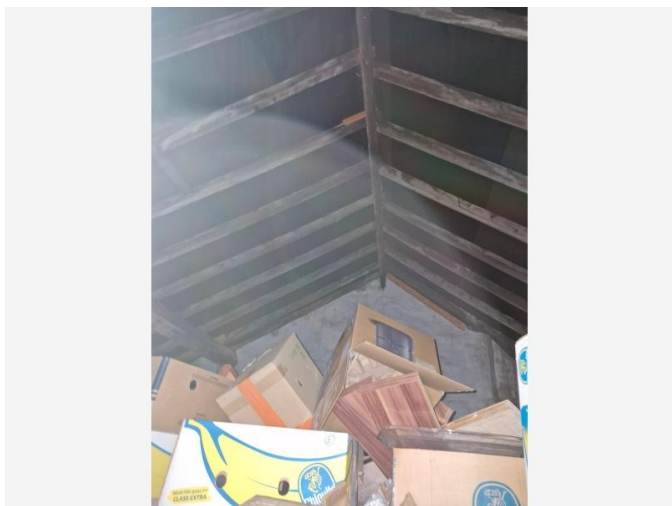
Vrije foto

Onderdak is een zwart doek, niet asbesthoudend.

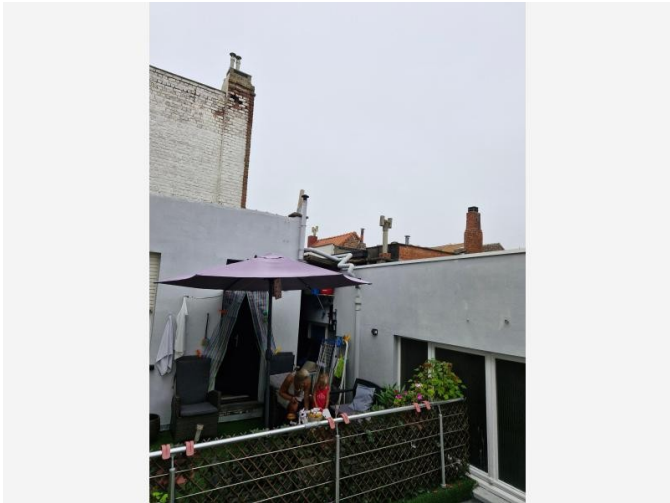
Vrije foto

Is gerenoveerd in 2022.

Indien er nog roofinglagen onderliggend zijn, kunnen deze asbesthoudend zijn.

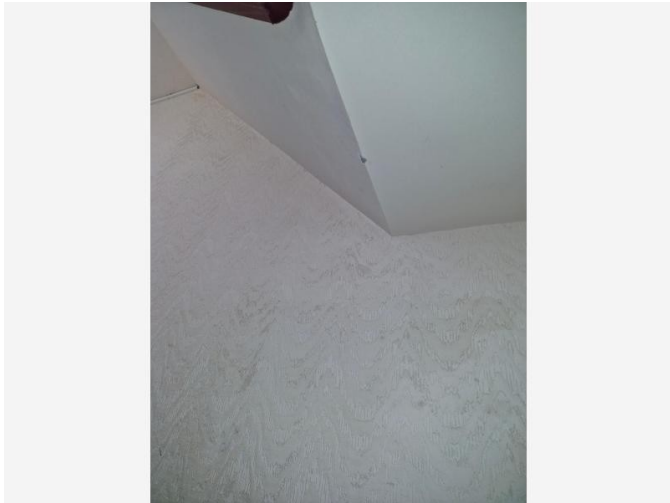
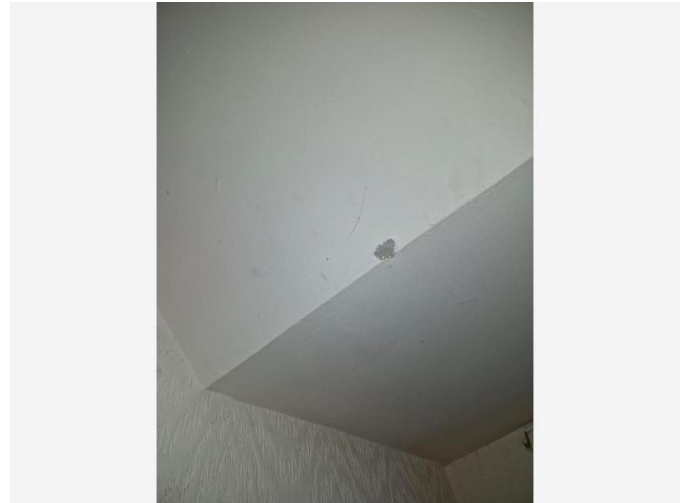
## Fiche 7: PW (muren + plafonds)

Overzichtsfoto

Detailfoto

Geen asbest

| # | Type | Referentie | Resultaat |
|---|---|---|---|
| 7.1 | Mengmonster | MM1 | Geen asbest |
