# Asbestinventarisatattest

Consciencestraat 36/0101, 8370 Blankenberge

Attestnummer : 20250814-000291.000

Uitgegeven op : 14.08.2025

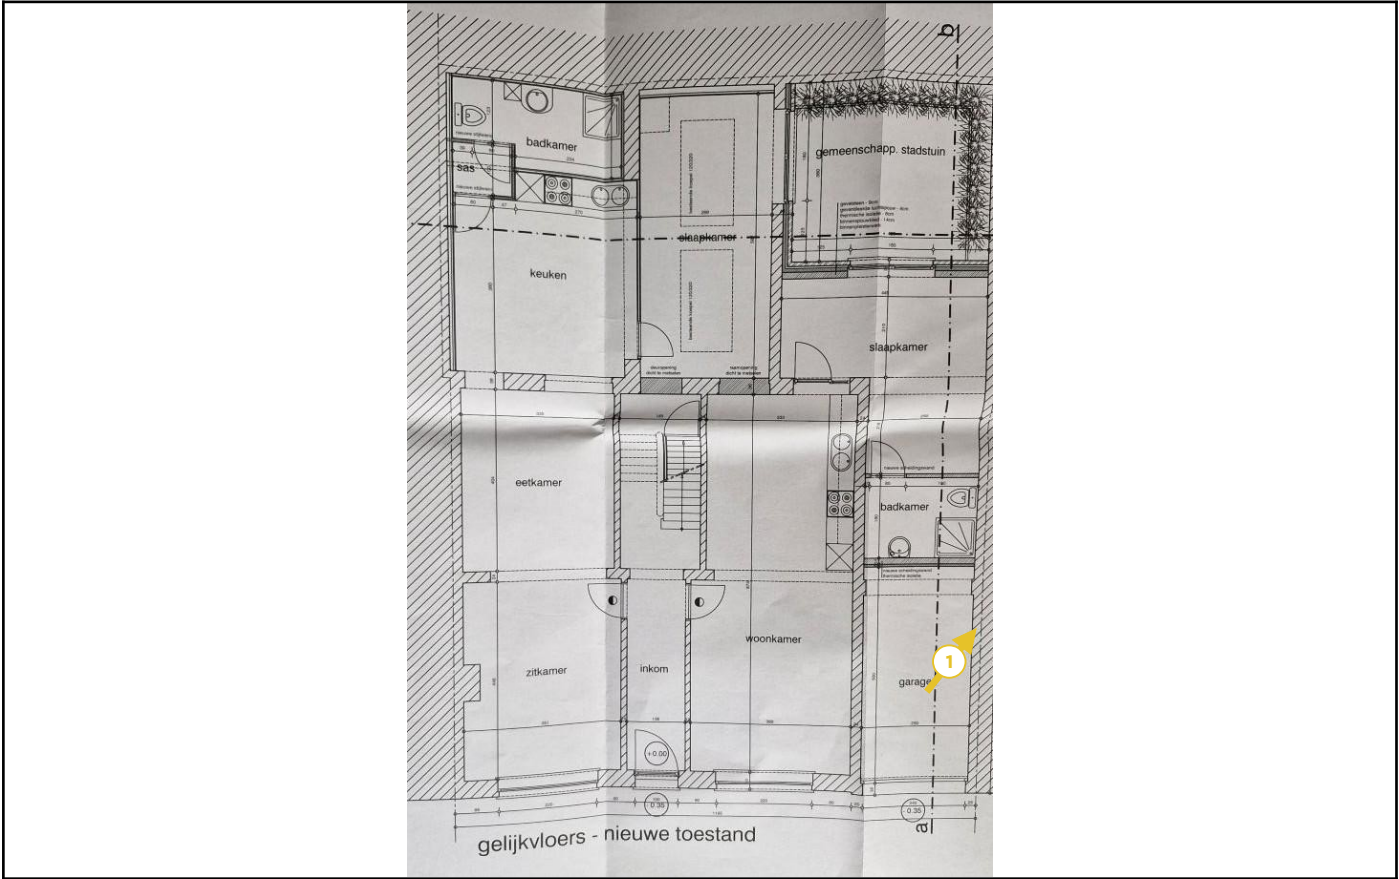
# Plan 1.4: gelijkvloers

| Beschrijving | Type | Actie |
|---|---|---|
| 1. Afvoerbuīs | Asbestmateriaal | Zorgvuldig beheren |

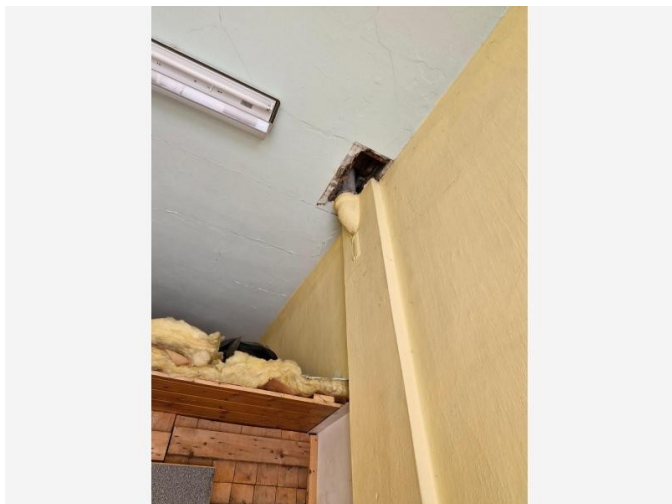
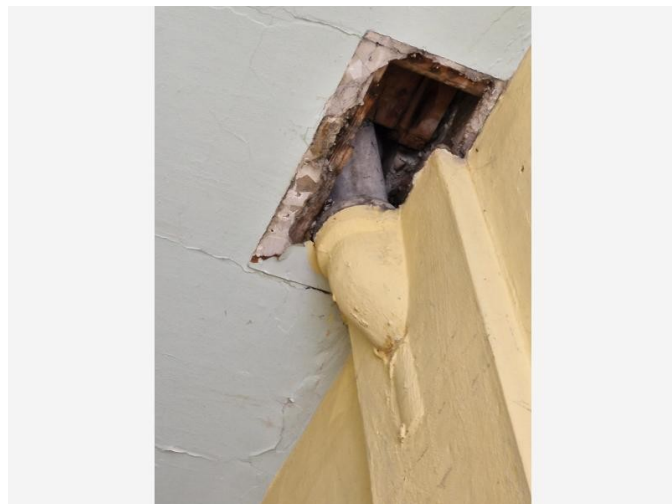
Het asbestmateriaal valt onder de mijlpaal van 2040.

| Eindbeoordeling materiaalrisico | Laag materiaalrisico en/of verlaagde kans op vezelvrijgave |

| Asbestsoort (vezeltype) | Crocidoliet aanwezig |
| Asbestconcentratie | Laag (< 50%) |
| Toestand van het materiaal | Onbeschadigd, niet verweerd |

| Beschrijving | Afvoerbuis |

- Zorg voor een veilig beheer. Vermijd het beschadigen van het asbestmateriaal. Controleer de toestand jaarlijks op wijzigingen.

- Eenvoudige handelingen: mag via doe-het-zelf of door werknemer(s) met opleidingsattest eenvoudige handelingen  
Bij verwijdering is de kans dat er asbestvezels vrijkomen vrij laag. (hechtgebonden asbesttoepassing)  
Hou rekening met PBM's bij verwijdering.

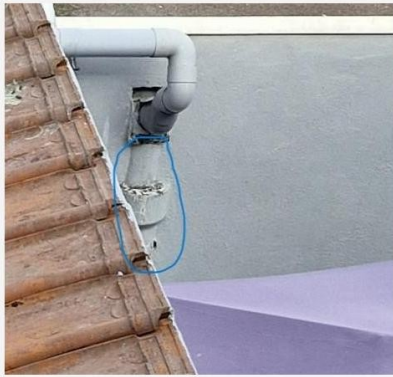
De afvoerbuis is asbestverdacht.

Niet beschadigen.

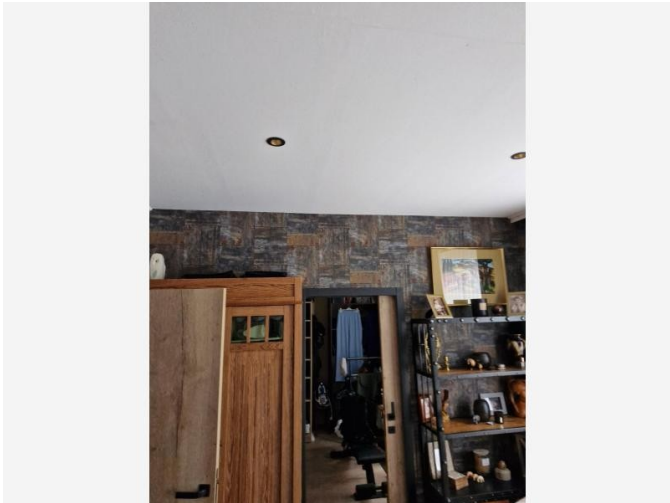
Niet asbestverdacht.

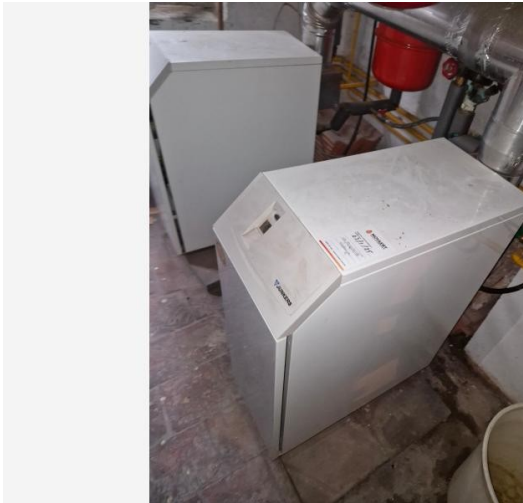
Gefabriceerd in 2011.

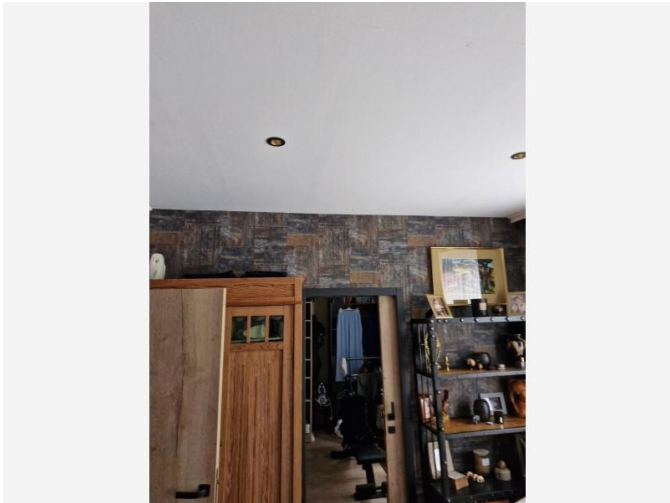
Houten vezelplaten, gyprocplafonds

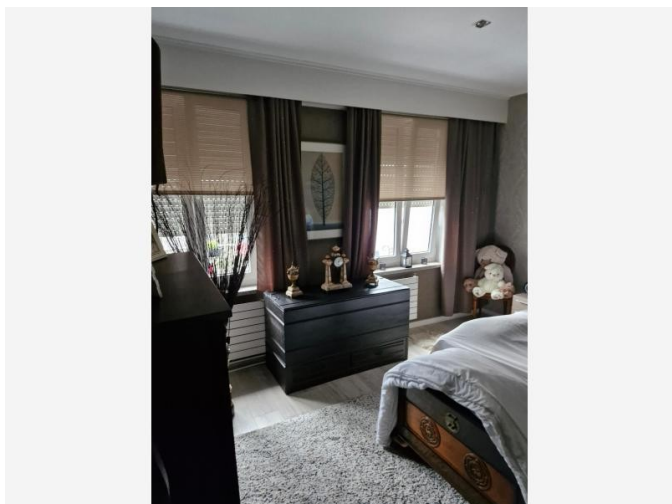
Het verwarmingselement kan asbesthoudend materialen bevatten. ( Koorden, dichtingen, ... )

Hou rekening met PBM bij verwijdering.

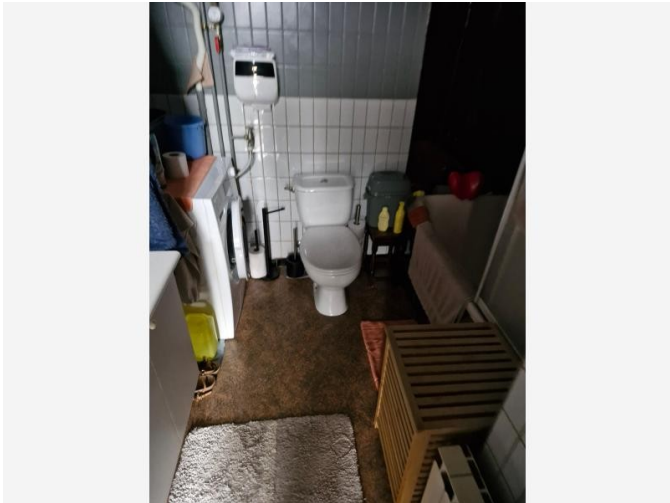
De (zwarte) lijm om tegels te plakken kan asbesthoudend zijn.

Hou rekening met uw PBM, indien er lijm aanwezig is.

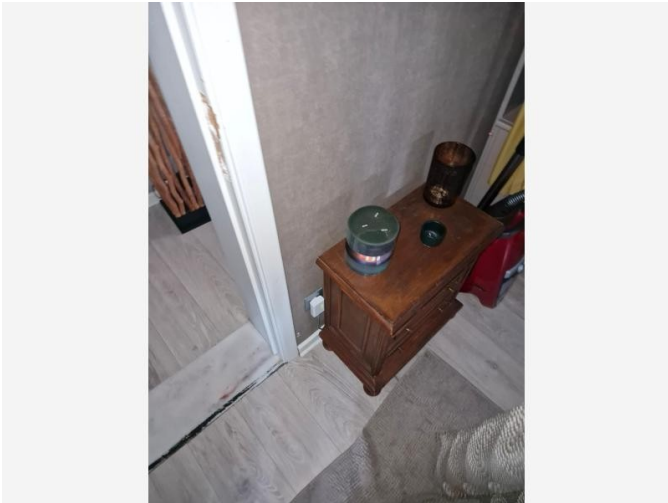
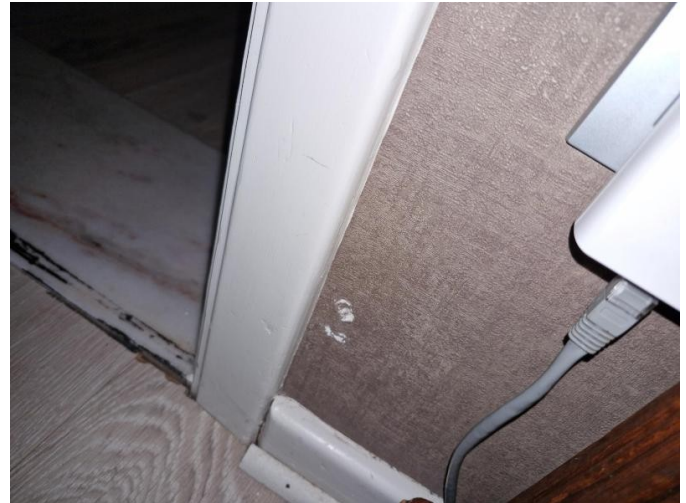
## Fiche 8: PW (muren)

Geen asbest

| # | Type | Referentie | Resultaat |
|---|---|---|---|
| 8.1 | Mengmonster | MM1 | Geen asbest |

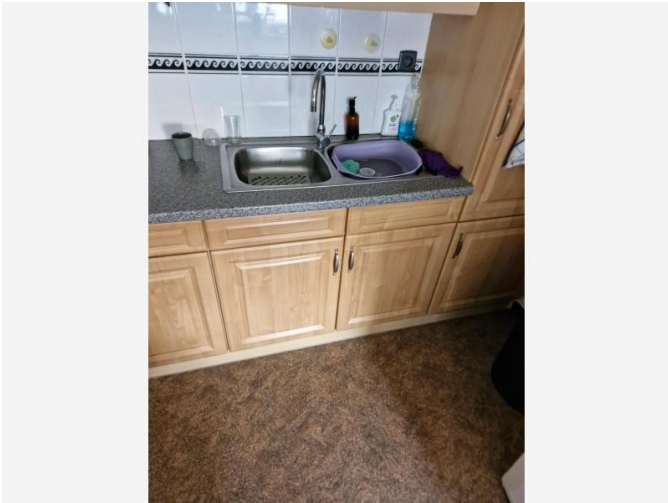
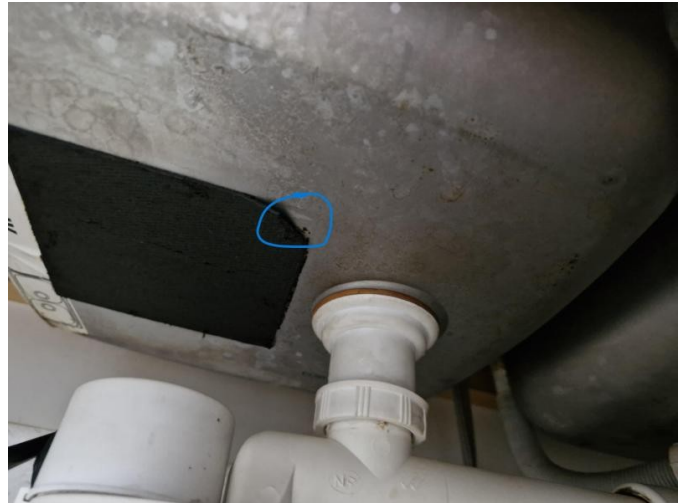
## Fiche 9: teerlaag (spoelbak)

Geen asbest

| # | Type | Referentie | Resultaat |
|---|---|---|---|
| 9.1 | Puntmonster | MM2 | Geen asbest |
