# Asbestinventarisatetest

Consciencestraat 36/0001, 8370 Blankenberge

Attestnummer : **20250814-000292.000**

Uitgegeven op : **14.08.2025**

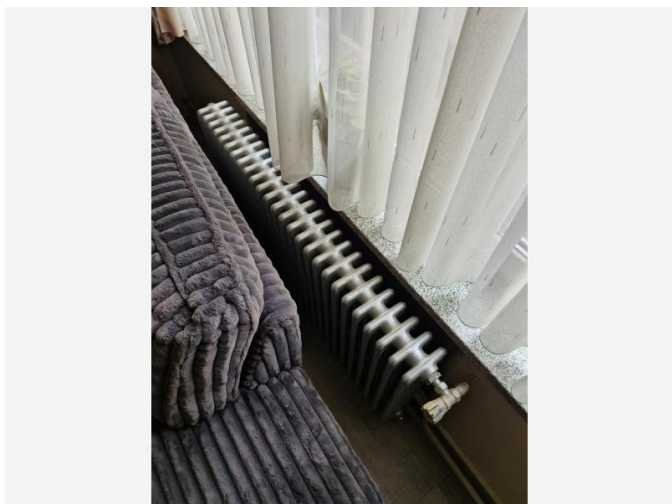
Het verwarmingselement kan asbesthoudend materialen bevatten. ( Koorden, dichtingen, ... )

Hou rekening met PBM bij verwijdering.

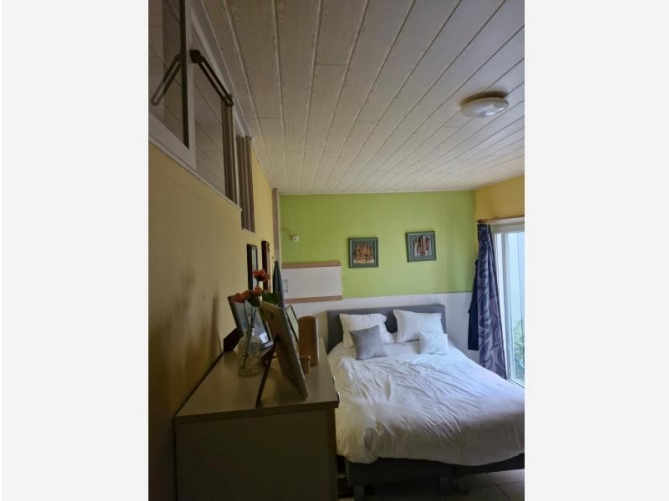
houten planchetten / gyprocplafonds.

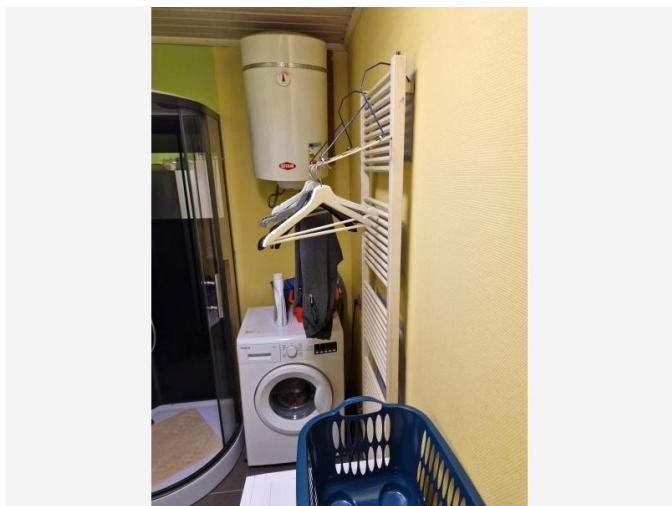
houten vezelplaat, niet asbestverdacht.

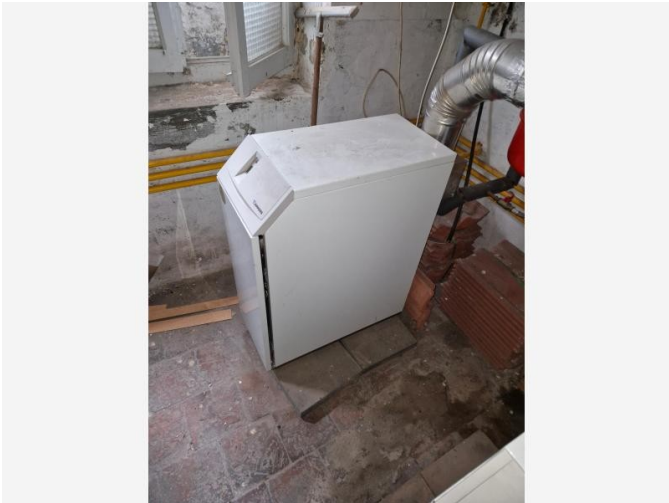
Gefabriceerd in 2011.

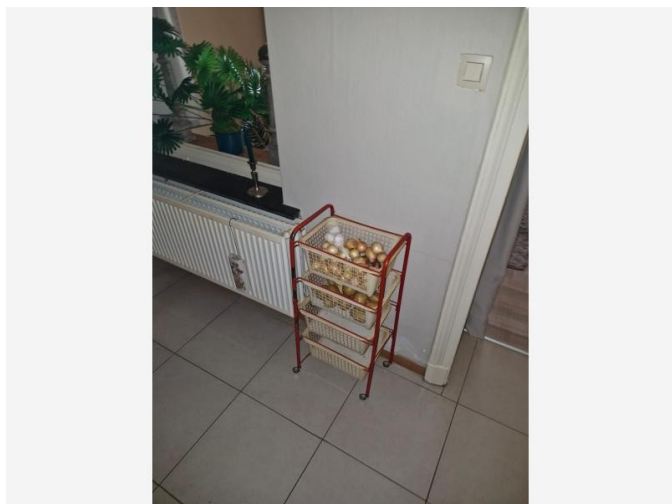
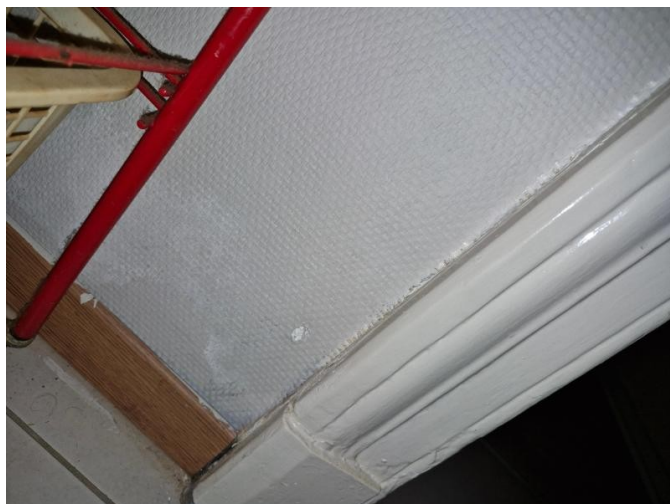
## Fiche 5: PW (muren)

Geen asbest

| # | Type | Referentie | Resultaat |
|---|---|---|---|
| 5.1 | Mengmonster | MM1 | Geen asbest |

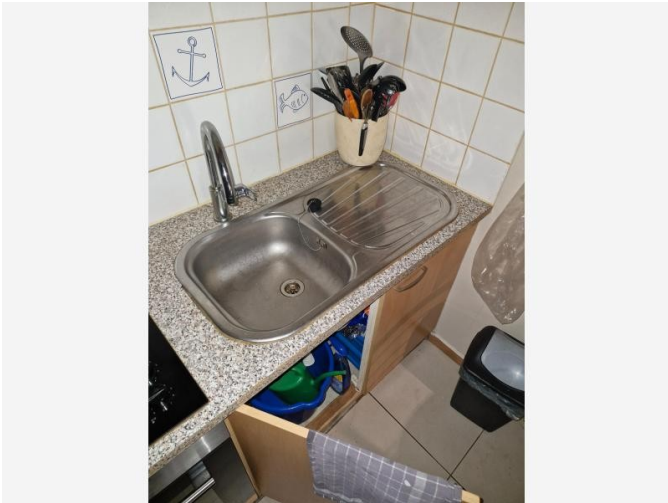
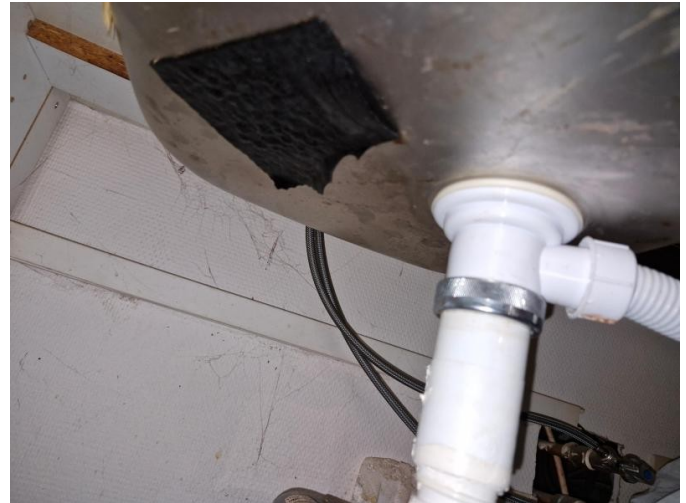
## Fiche 6: teerlaag (spiegelbak)

Geen asbest

| # | Type | Referentie | Resultaat |
|---|---|---|---|
| 6.1 | Puntmonster | MM2 | Geen asbest |
