# Asbestinventarisatetest

Knotwilgenlaan 15, 1742 Ternat

Eindconclusie:

**Niet-asbestveilig**

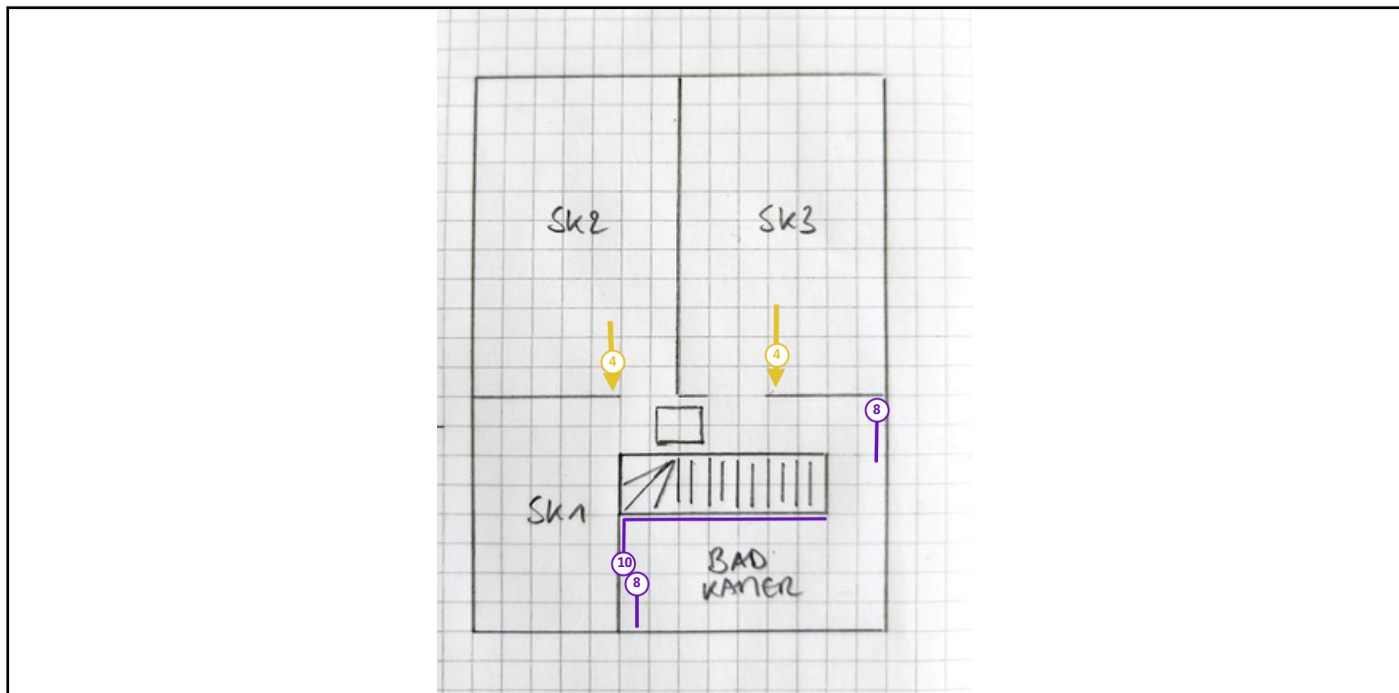
## Plan 1.6: plan 1ste verdiep

| Beschrijving | Type | Actie |
|---|---|---|
| 4. bakeliet schakelaars en stopcontacten | Asbestmateriaal | Zorgvuldig beheren |

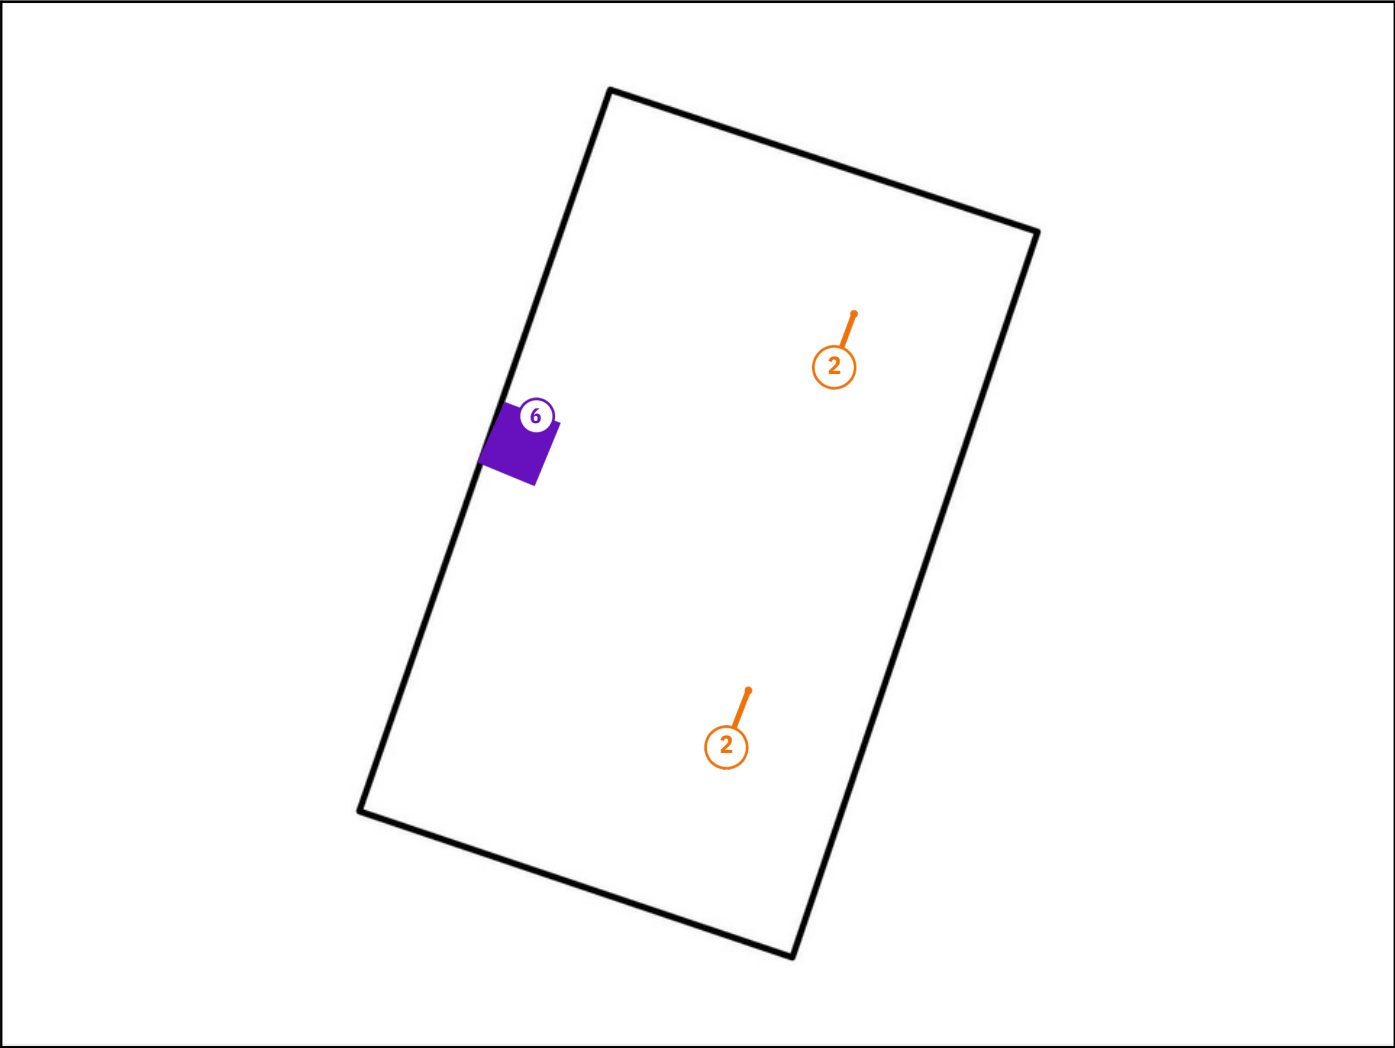
# Plan 1.10: Hoofdgebouw plan

| Beschrijving | Type | Actie |
|---|---|---|
| 2. leien dakkapellen | Asbestmateriaal | Verwijderen |
| 6. binnenkant schouw | Beperking | - |

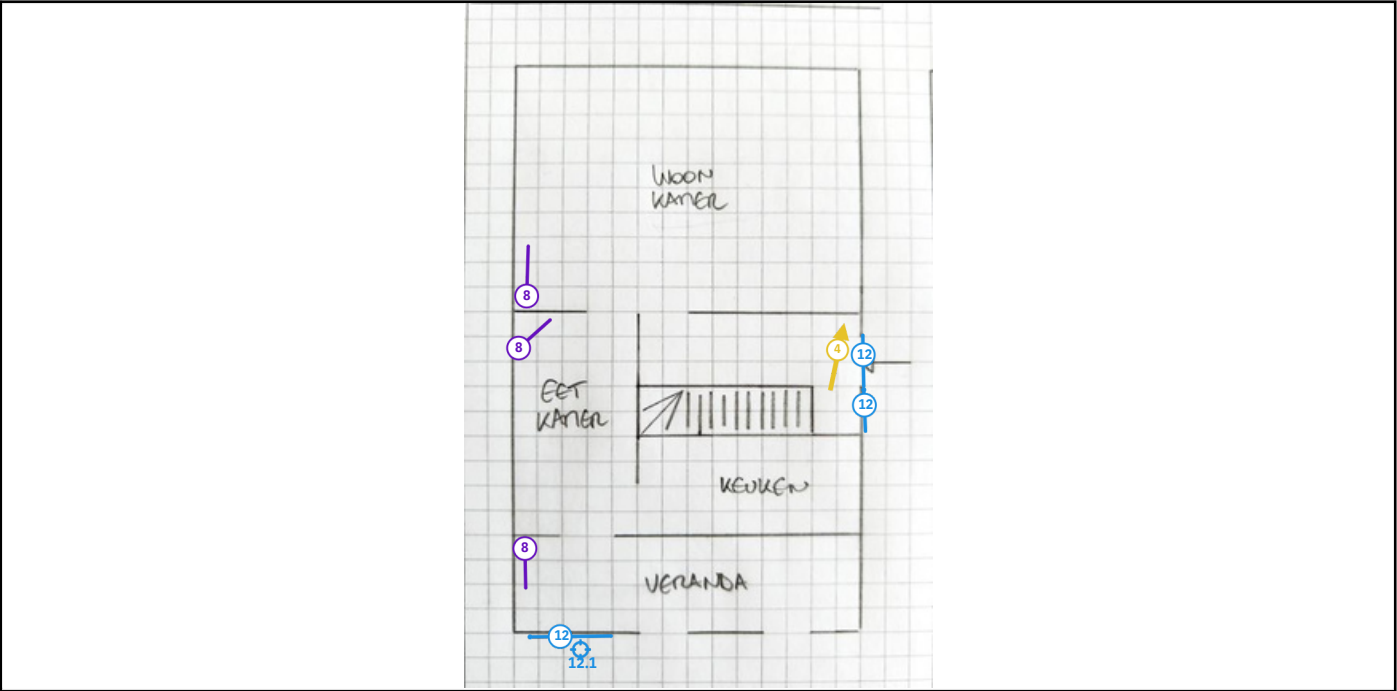
# Plan 1.11: plan gelijkvloers

| Beschrijving | Type | Actie |
|---|---|---|
| 4. bakeliet schakelaars en stopcontacten | Asbestmateriaal | Zorgvuldig beheren |

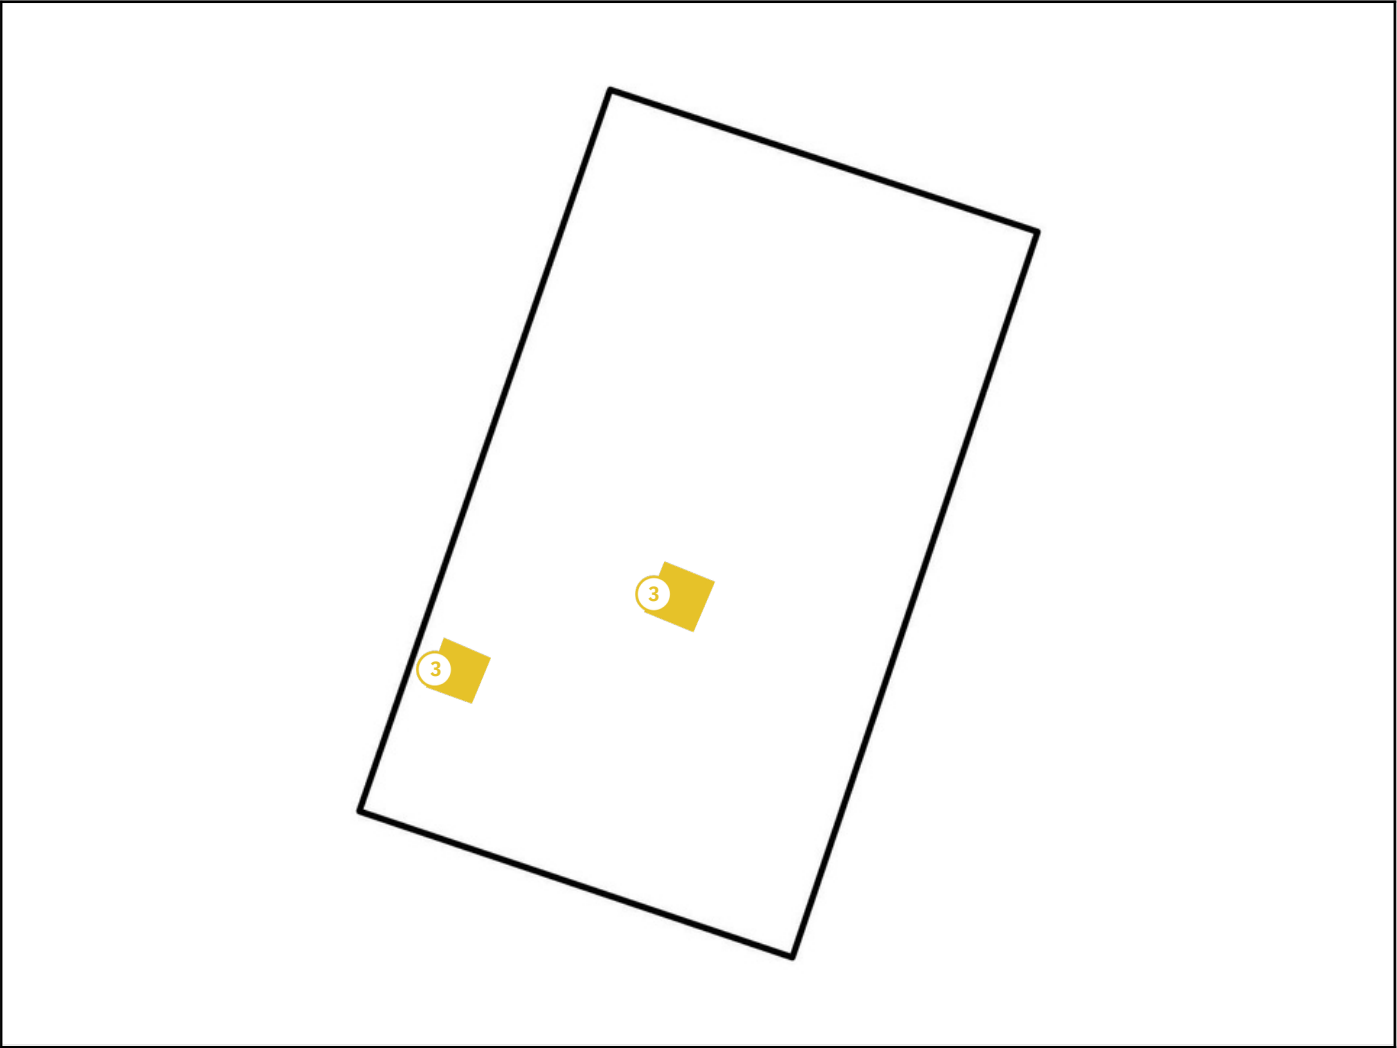
# Plan 1.14: Hoofdgebouw plan

| Beschrijving | Type | Actie |
|---|---|---|
| 3. schouwbuizen | Asbestmateriaal | Zorgvuldig beheren |

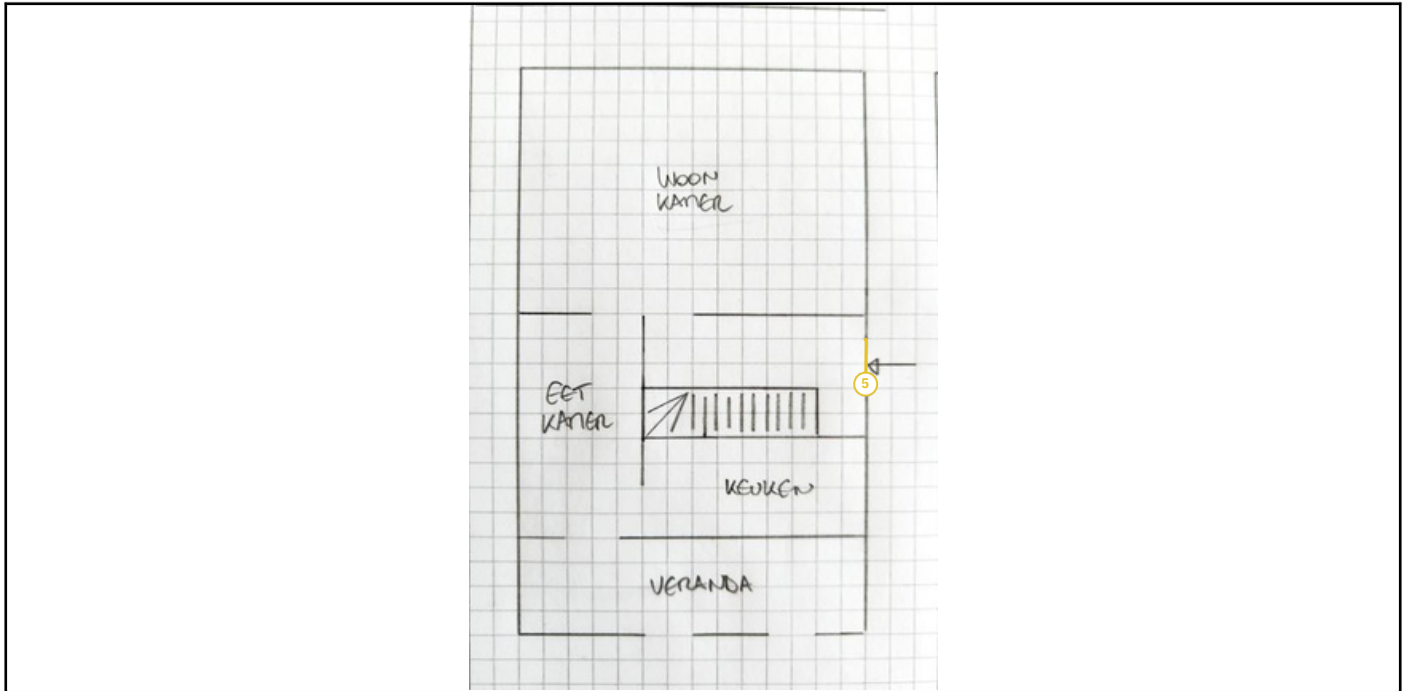
## Plan 1.15: plan gelijkvloers

| Beschrijving | Type | Actie |
|---|---|---|
| 5. glasal plaat | Asbestmateriaal | Zorgvuldig beheren |

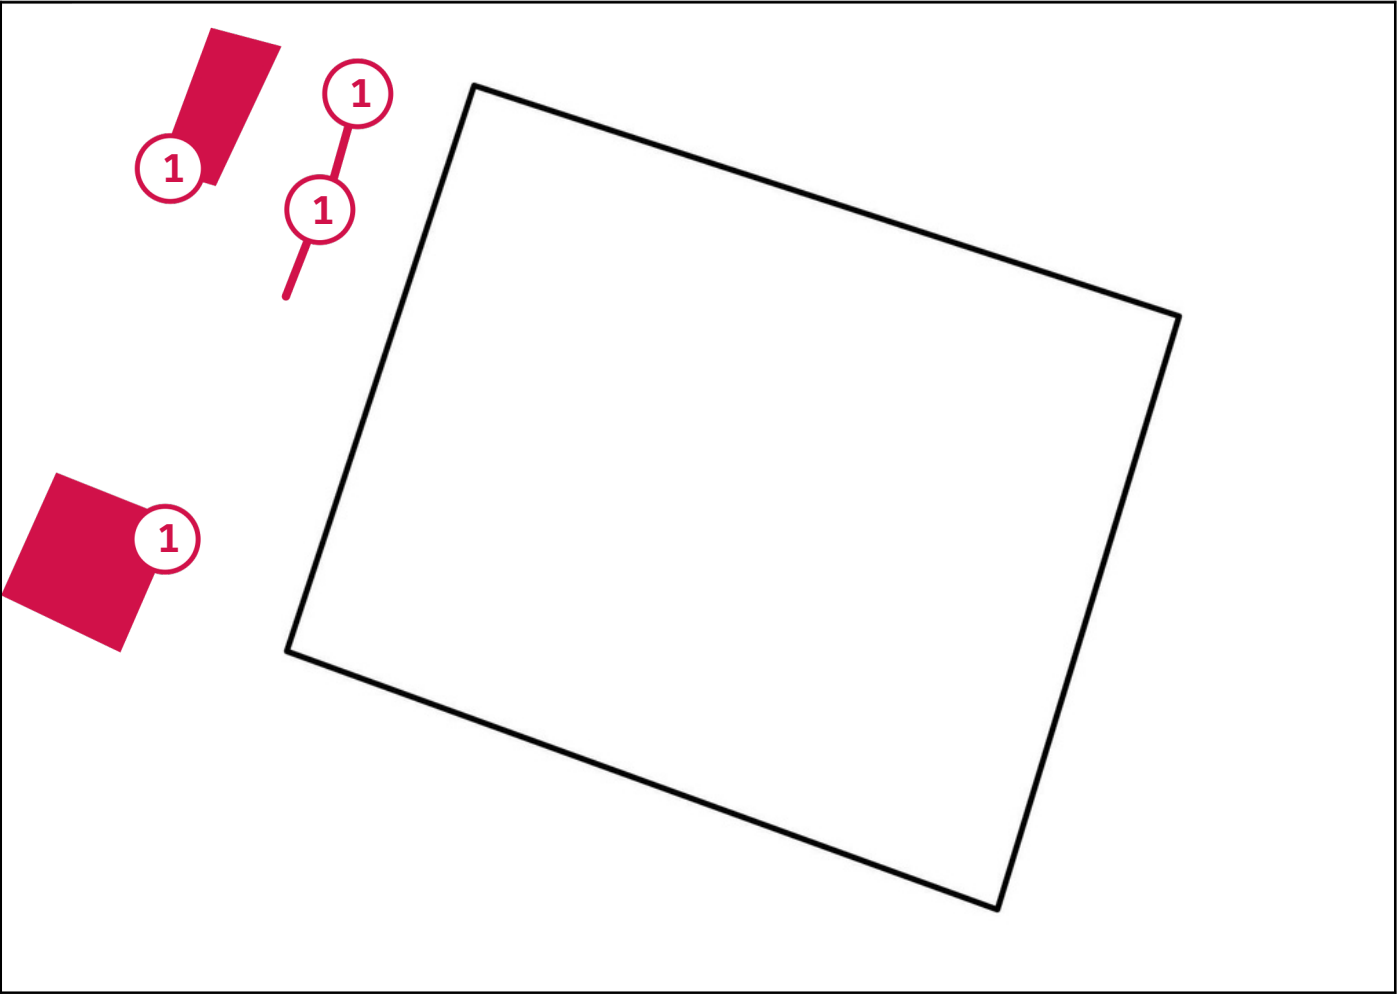
# Plan 4.1: Tuinhuis 2 plan

| Beschrijving | Type | Actie |
|---|---|---|
| 1. golfplaten | Asbestmateriaal | Dringend verwijderen |

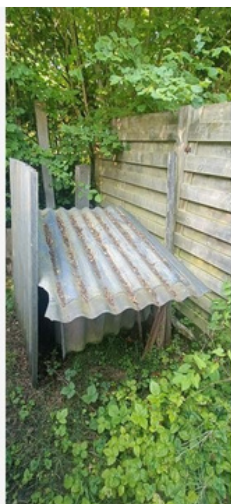
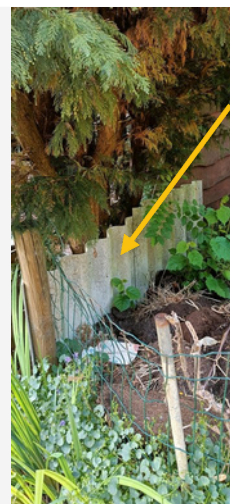
Het asbestmateriaal valt onder de mijlpaal van 2040.

**Dringend verwijderen**

| Aanwezige resten | Het betreft een compostbak gemaakt uit golfplaten en nog enkele losse platen. |
| Asbestmaterialen | □Dak- en gevelbekleding - Golfplaat |
| Hoeveelheid (gewicht - aantal) | □100,00 kg - 1 stuk |

- ☐ Verwijder het asbestafval.
- ☐ Voer bijkomende staalname(s) uit.

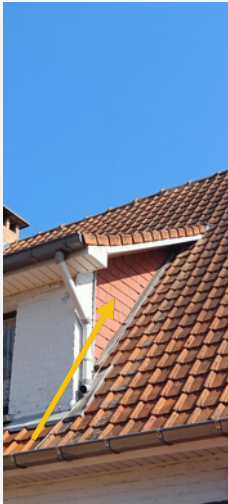
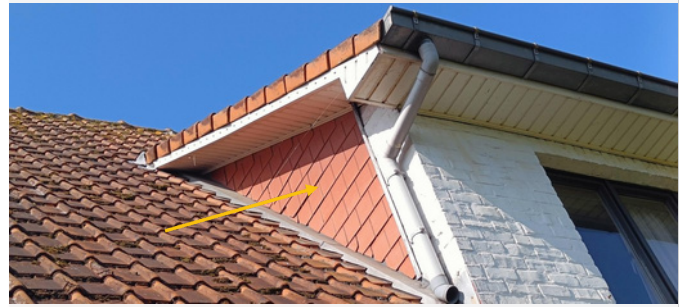
Het asbestmateriaal valt onder de mijlpaal van 2034.

Verwijderen

| Eindbeoordeling materiaalarisico | Laag materiaalarisico en/of verlaagde kans op vezelvrijgave |

| Toestand van het materiaal | Licht beschadigd, licht verweerd. Intact calciumsilicaatmateriaal of categorie III 'gebondenheid' |

| Opmerking | Het betreft de leien aan de zijkant van de dakkapel. zowel vooraan als achteraan het huis |

- ☐ Zorg voor een veilig beheer. Vermijd het beschadigen van het asbestmateriaal. Controleer de toestand jaarlijks op wijzigingen.
- ☐ Hemelwater dat afspoelt van asbestcement daken of gevels kan asbestdeeltjes bevatten. Gebruik het enkel voor gesloten circuits (bv. spoelen toiletten). Reinig na het vervangen van het dak of de gevel de dakgoten en regenwaterput of -ton om asbesthoudend sediment of slib te verwijderen
- ☐ Voer bijkomende staalname(s) uit.

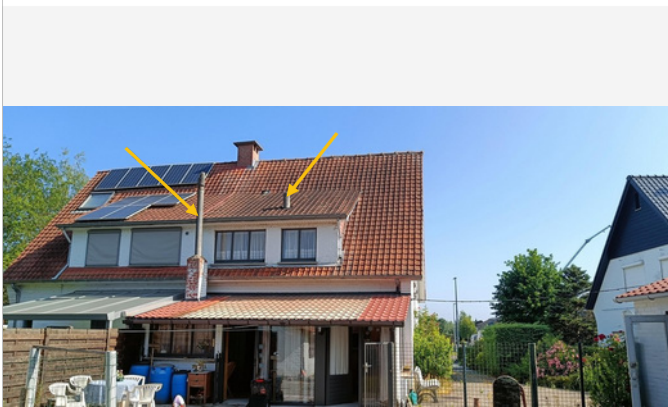
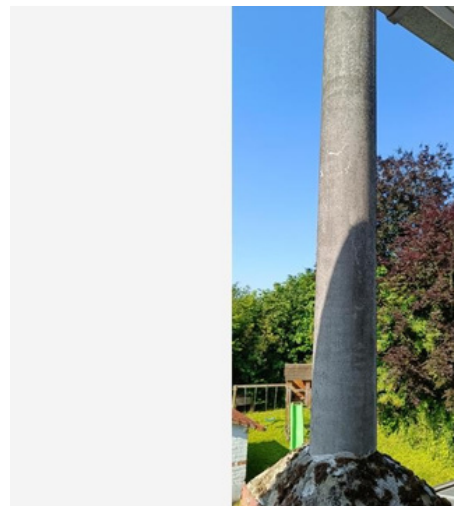
Het asbestmateriaal valt onder de mijlpaal van 2040.

Zorgvuldig beheren

| Eindbeoordeling materiaalarisico | Laag materiaalarisico en/of verlaagde kans op vezelvrijgave |

| Toestand van het materiaal | Licht beschadigd, licht verweerd. Intact calciumsilicaatmateriaal of categorie III 'gebondenheid' |

| Opmerking | <p>Geschatte hoeveelheid.</p> <p>Het is goed mogelijk dat de 2 buizen verder doorlopen in de schouw tot aan de kachels</p> |

- ☐ Zorg voor een veilig beheer. Vermijd het beschadigen van het asbestmateriaal. Controleer de toestand jaarlijks op wijzigingen.
- ☐ Hemelwater dat afspoelt van asbestcement daken of gevels kan asbestdeeltjes bevatten. Gebruik het enkel voor gesloten circuits (bv. spoelen toiletten). Reinig na het vervangen van het dak of de gevel de dakgoten en regenwaterput of -ton om asbesthoudend sediment of slib te verwijderen
- ☐ Voer bijkomende staalname(s) uit.

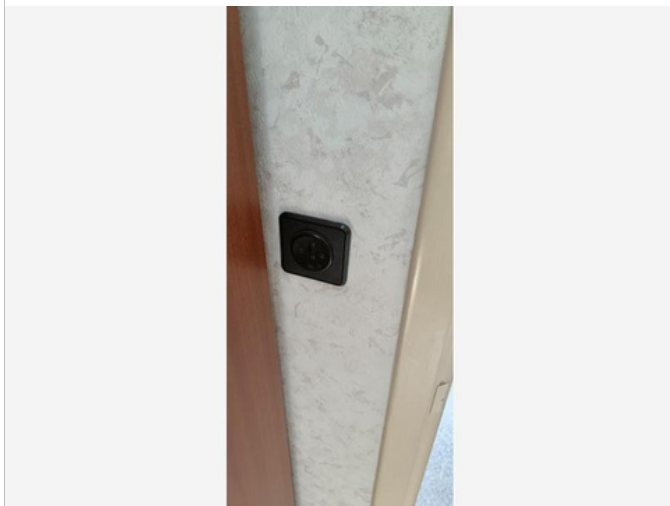
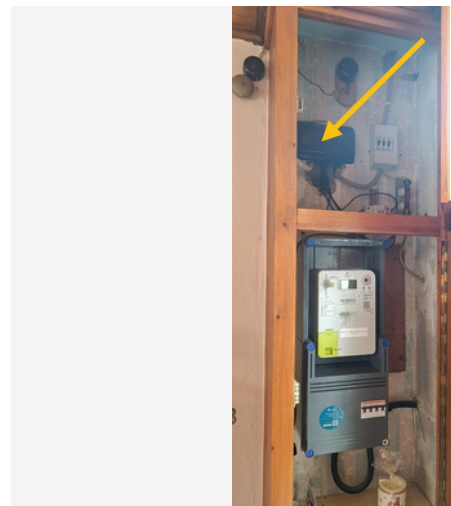
Het asbestmateriaal valt onder de mijlpaal van 2040.

Zorgvuldig beheren

| Eindbeoordeling materiaalrisico | Laag materiaalrisico en/of verlaagde kans op vezelvrijgave |

| Toestand van het materiaal | Onbeschadigd, niet verweerd |

| Opmerking | <p>geschatte hoeveelheid</p> <p>Het betreft schakelaars en stopcontacten op volgende plaatsen:</p> <p>trap gelijkvloers: 1x</p> <p>gang boven: 2x</p> <p>slaapkamer 1: 2x</p> <p>slaapkamer 2: 2x</p> <p>slaapkamer 3: 2x</p> <p>badkamer: 2x</p> <p>zolder: 2x</p> <p>Het betreft een zekeringskast aan de elektriciteitsmeter.</p> <p>Het betreft 1 lampenhouder in de wc op het gelijkvloers</p> <p>Het betreft 1 lampenhouder op de zolder</p> |

- ☐ Zorg voor een veilig beheer. Vermijd het beschadigen van het asbestmateriaal. Controleer de toestand jaarlijks op wijzigingen.
- ☐ Voer bijkomende staalname(s) uit.

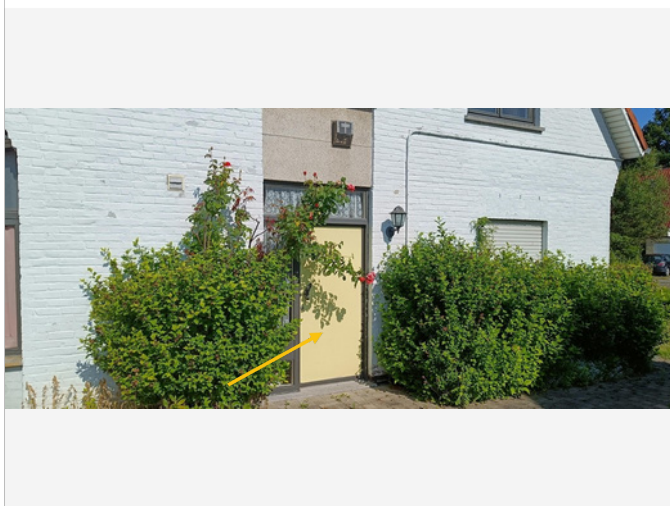
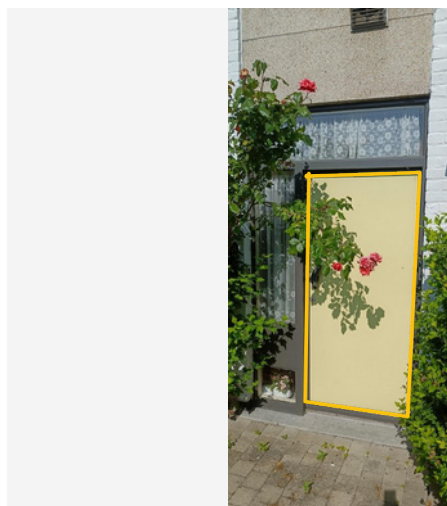
| Opmerking | Het betreft de gele plaat aan de buitenzijde van de voordeur |
