# Asbestinventarisatattest

Bolsterlaan 11, 8210 Zedelgem

Attestnummer : 20250829-000246.000

Uitgegeven op : 29.08.2025

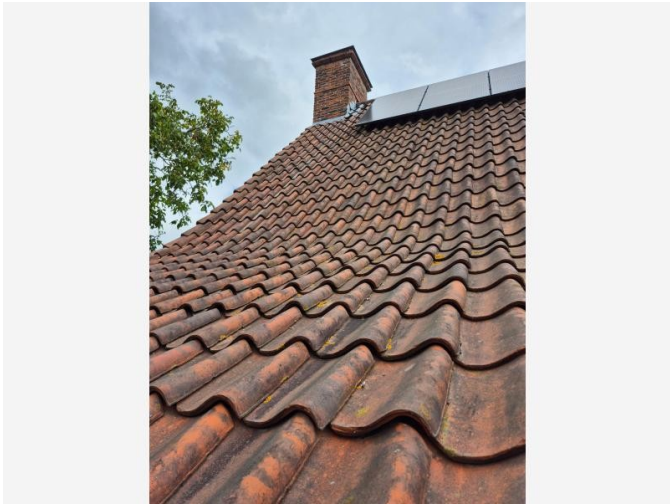
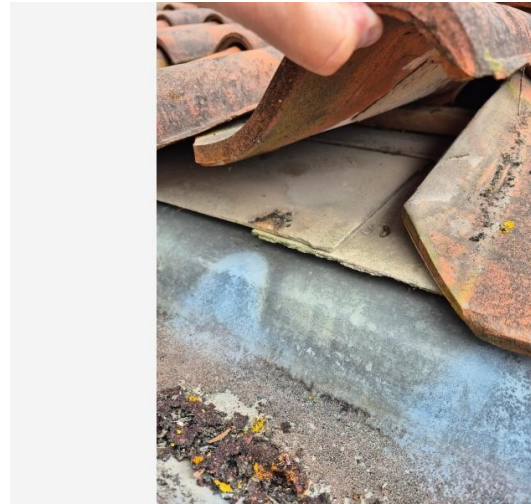
Overzichtsfoto

Detailfoto

Het asbestmateriaal valt onder de mijlpaal van 2040.

| Eindbeoordeling materiaalrisico | Laag materiaalrisico en/of verlaagde kans op vezelvrijgave |

| Gebondenheid | Categorie 1: hechtgebonden in oorsprong |
| Asbestsoort (vezeltype) | Crocidoliet aanwezig |
| Asbestconcentratie | Laag (< 50%) |
| Afschermingsgraad van het gehele materiaal | Geheel of deels vrij aan de buitenlucht |
| Toestand van het materiaal | Onbeschadigd, niet verweerd |

| Beschrijving | Onderdak (zadeldak) |
| Eenvoudig bereikbaar | <p>Nee</p> <ul style="list-style-type: none"><li>• Het asbestmateriaal is bedekt (uitgezonderd laag verf, coating, behang, kunststof, textiel) en het wegnemen van het bedekkende materiaal kan niet zonder het bedekkende materiaal te beschadigen.</li></ul> |

- Zorg voor een veilig beheer. Vermijd het beschadigen van het asbestmateriaal. Controleer de toestand jaarlijks op wijzigingen.

- Eenvoudige handelingen: mag via doe-het-zelf of door werknemer(s) met opleidingsattest eenvoudige handelingen  
Bij verwijdering is de kans dat er asbestvezels vrijkomen vrij laag. (hechtgebonden asbesttoepassing)  
Hou rekening met PBM's bij verwijdering.

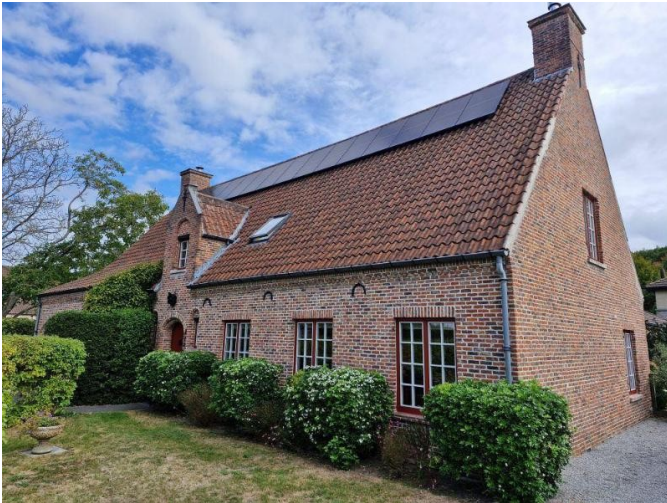
**Reden:** Het te onderzoeken materiaal situeert zich hoger dan 3,50 m te rekenen vanaf een veilige ondergrond

**Uitleg van de asbestdeskundige:** De schoorsteen aan zich is niet asbestverdacht.

Echter kunnen de afvoerbuizen asbesthoudend zijn.

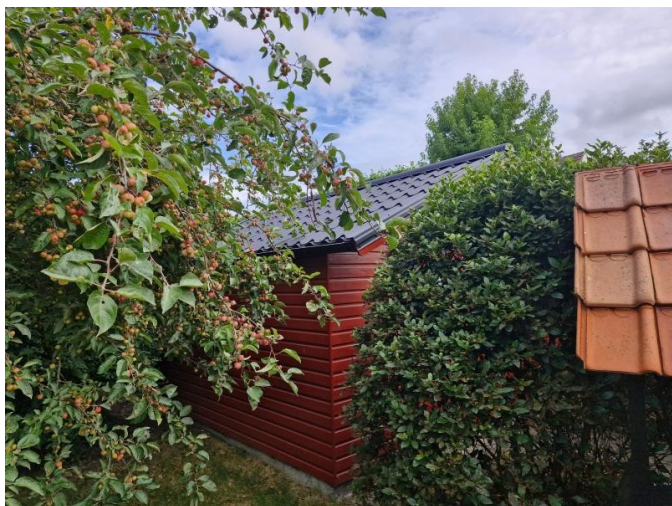
Geplaatst in 2014, asbestvrij. (zie bewijsstuk)

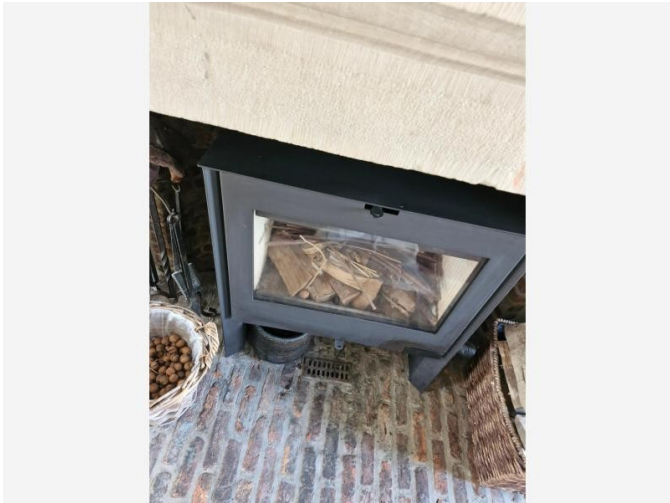
Nieuw geplaatst in 2019, asbestvrij. (zie bewijsstuk)

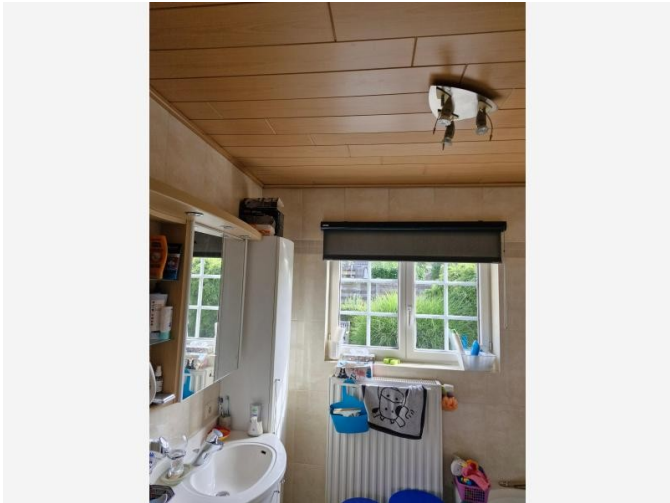
De (zwarte) lijm om tegels te plakken kan asbesthoudend zijn.

Hou rekening met uw PBM, indien er lijm aanwezig is.

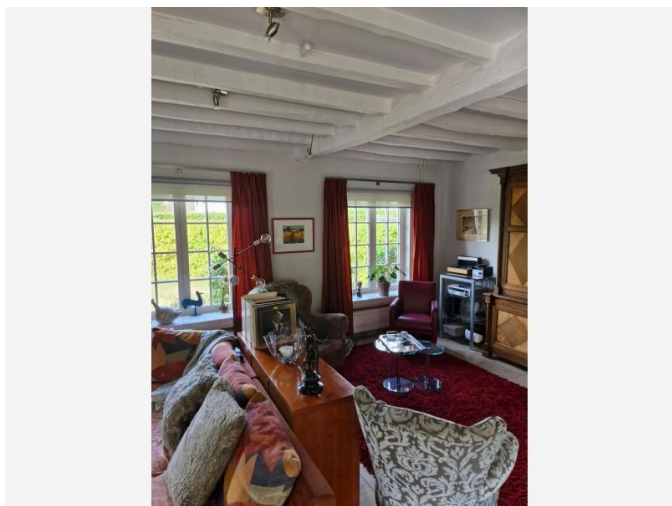
Houten roostering - planchetten / gyprocplafonds, niet asbestverdacht.

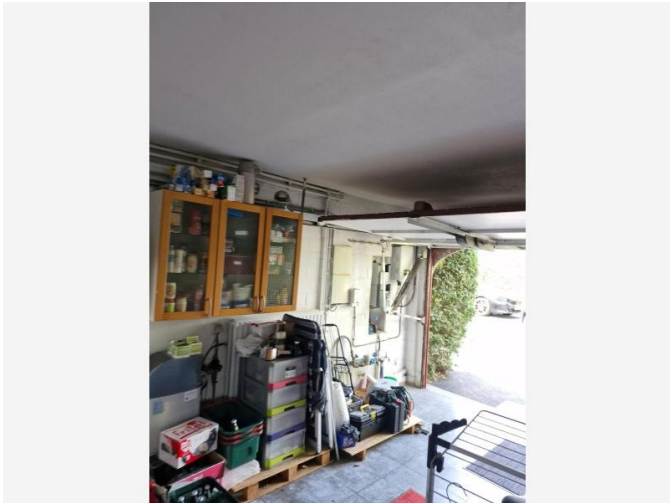
Geen pleisterwerk in de garage.

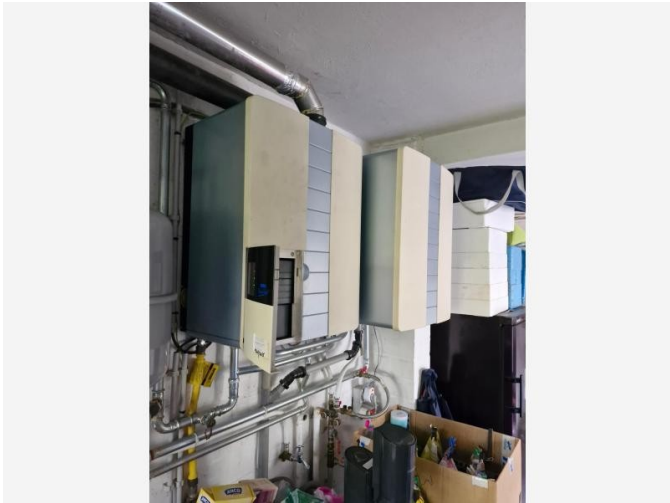
Gefabriceerd in 2004.

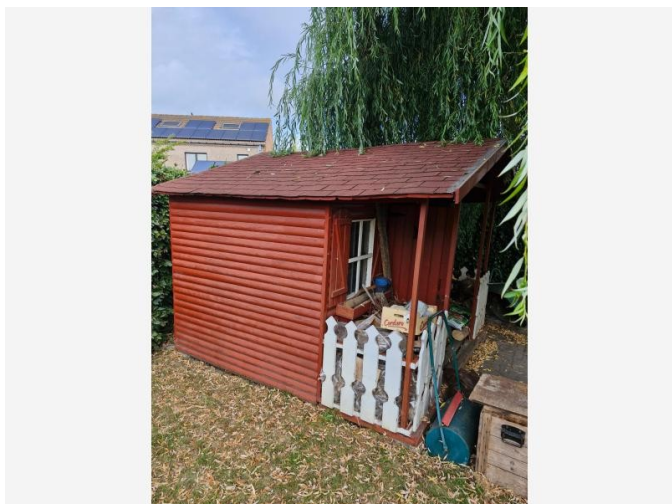
Niet asbestverdacht.

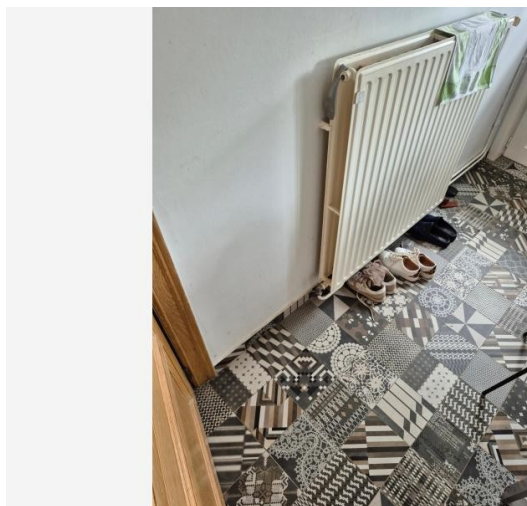
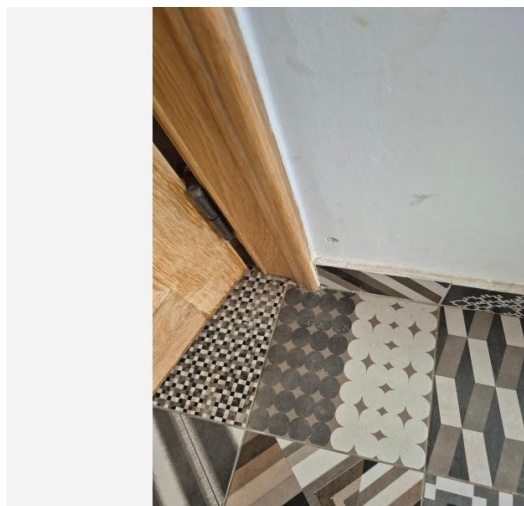
Geen asbest

| # | Type | Referentie | Resultaat |
|---|---|---|---|
| 10.1 | Mengmonster | MM1 | Geen asbest |
