# Asbestinventarisatattest

Groot Hagelkruis 10, 2180 Antwerpen

Attestnummer : 20250212-000219.000

Uitgegeven op : 12.02.2025

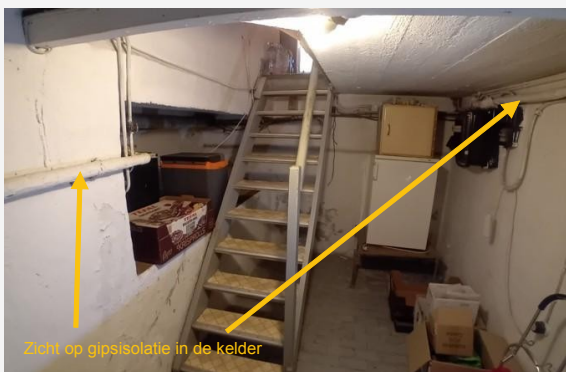
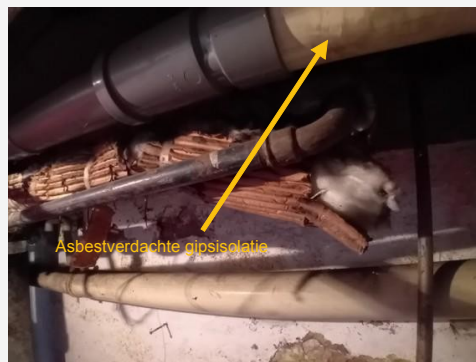
Het asbestmateriaal valt onder de mijlpaal van 2034.

**Dringend verwijderen**

| Eindbeoordeling materiaalrisico | Hoog materiaalrisico en/of hoge kans op vezelvrijgave |

| Asbestsoort (vezeltype) | Crocidoliet aanwezig |
| Asbestconcentratie | Hoog ( $\geq 50\%$ ) |
| Toestand van het materiaal | Matig beschadigd, matig verweerd |

| Beschrijving | Gips buisisolatie kelder |

- Hemelwater dat afspoelt van asbestcement daken of gevels kan asbestdeeltjes bevatten. Gebruik het enkel voor gesloten circuits (bv. spoelen toiletten). Reinig na het vervangen van het dak of de gevel de dakgoten en regenwaterput of -ton om asbesthoudend sediment of slib te verwijderen
- Voer bijkomende staalname(s) uit.

- Couveuzesak (erkend asbestverwijderaar)  
Bij verwijdering van gipsisolatie komt stof vrij. Enkel laten verwijderen door erkend asbestverwijderaar met couveuzesak of hermetische zone indien de asbestverwijderaar dit nodig acht.

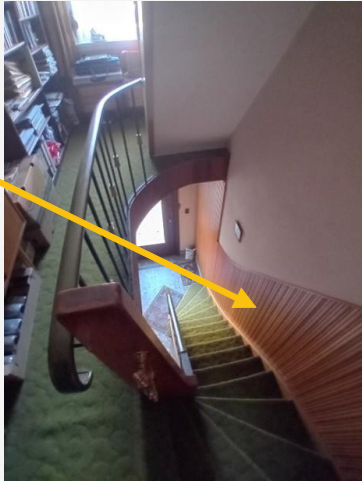
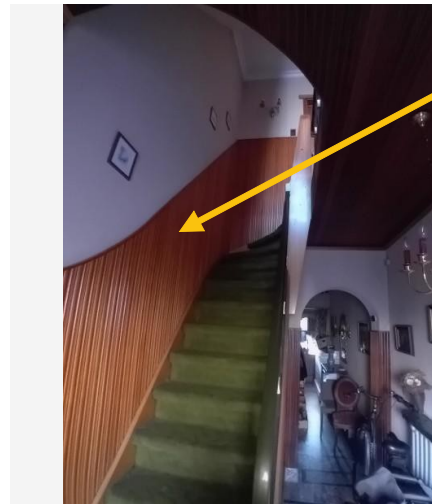
Zicht op lambrisering van trap  
tussen gelijkvloers en  
1e verdieping

Asbestverdachte  
lambrisering

Het asbestmateriaal valt onder de mijlpaal van 2040.

| Eindbeoordeling materiaalrisico | Verhoogd materiaalrisico en/of verhoogde kans op vezelvrijgave |

| Asbestsoort (vezeltype) | Crocidoliet aanwezig |
| Toestand van het materiaal | Licht beschadigd, licht verweerd. Intact calciumsilicaatmateriaal of categorie III 'gebondenheid' |

| Beschrijving | Lambrisering trap en keuken |

- Verwijder dit asbestmateriaal zo snel mogelijk. Volg de toestand goed op.
- Voer bijkomende staalname(s) uit.

- Eenvoudige handelingen: mag via doe-het-zelf of door werknemer(s) met opleidingsattest eenvoudige handelingen  
Intact, hechtgebonden materiaal. Kan zonder risico op stofvorming worden verwijderd. Plaats de toepassing in een asbestbag en breng naar het containerpark. Het dragen van beschermende kledij is verplicht.

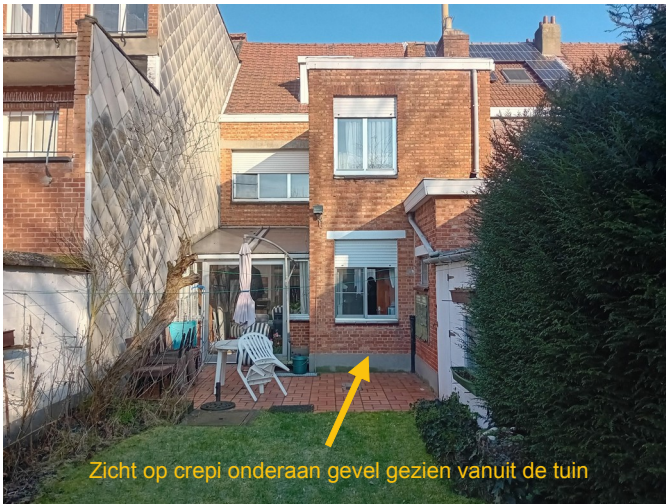
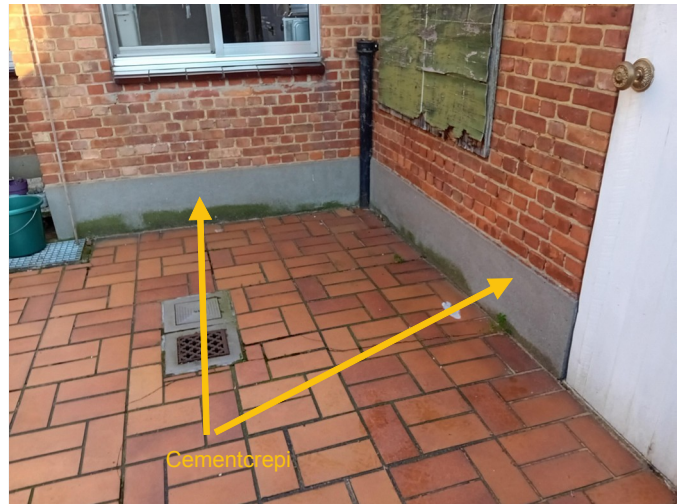
Zicht op crepi onderaan gevel gezien vanuit de tuin

Het asbestmateriaal valt onder de mijlpaal van 2040.

| Eindbeoordeling materiaalrisico | Verhoogd materiaalrisico en/of verhoogde kans op vezelvrijgave |

| Asbestsoort (vezeltype) | Crocidoliet aanwezig |
| Toestand van het materiaal | Matig beschadigd, matig verweerd |

| Beschrijving | Crepi onderaan gevel |

- Verwijder dit asbestmateriaal zo snel mogelijk. Volg de toestand goed op.
- Voer bijkomende staalname(s) uit.

- Hermetische zone (erkend asbestverwijderaar)  
Bij verwijdering van crepi komt stof vrij. Enkel laten verwijderen door erkend asbestverwijderaar met hermetische zone.

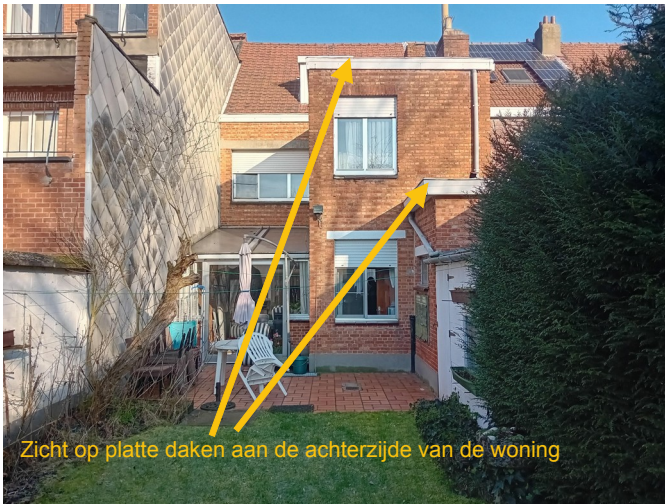
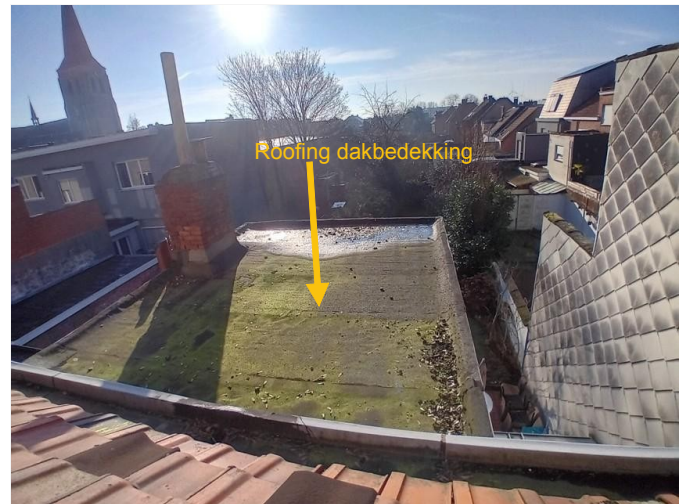
Het asbestmateriaal valt onder de mijlpaal van 2040.

| Eindbeoordeling materiaalrisico | Verhoogd materiaalrisico en/of verhoogde kans op vezelvrijgave |

| Asbestsoort (vezeltype) | Alleen chrysotiel |
| Toestand van het materiaal | Matig beschadigd, matig verweerd |

| Beschrijving | Roofing dakbedekking |

- Verwijder dit asbestmateriaal zo snel mogelijk. Volg de toestand goed op.
- Voer bijkomende staalname(s) uit.

- Eenvoudige handelingen: mag via doe-het-zelf of door werknemer(s) met opleidingsattest eenvoudige handelingen  
Intact, hechtgebonden materiaal. Kan zonder risico op stofvorming worden verwijderd. Plaats de toepassing in een asbestbag en breng naar het containerpark. Het dragen van beschermende kledij is verplicht.

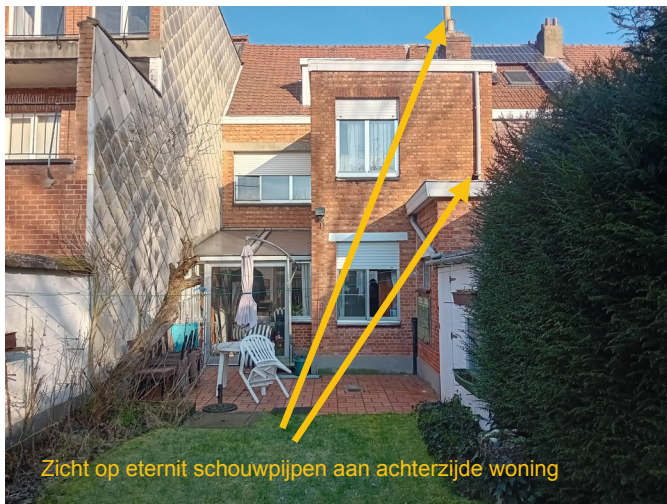
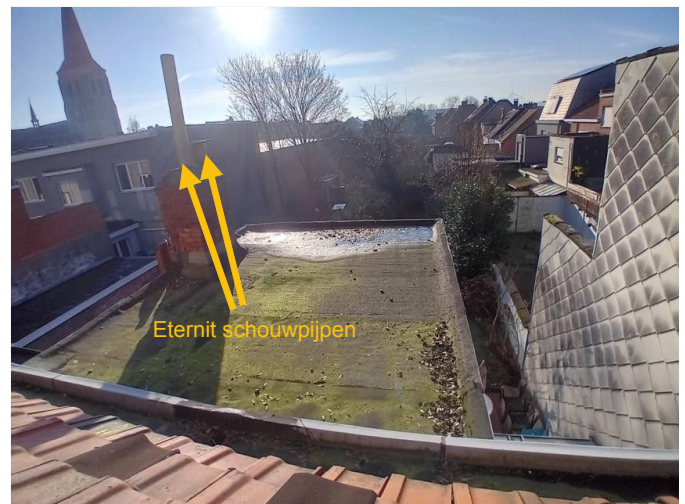
Zicht op eternit schouwpijpen aan achterzijde woning

Eternit schouwpijpen

Het asbestmateriaal valt onder de mijlpaal van 2034.

| Eindbeoordeling materiaalrisico | Verhoogd materiaalrisico en/of verhoogde kans op vezelvrijgave |

| Asbestsoort (vezeltype) | Crocidoliet aanwezig |
| Toestand van het materiaal | Matig beschadigd, matig verweerd |

| Beschrijving | Eternit schouwpijpen |

- Verwijder dit asbestmateriaal zo snel mogelijk. Volg de toestand goed op.

- Eenvoudige handelingen: mag via doe-het-zelf of door werknemer(s) met opleidingsattest eenvoudige handelingen  
Intact, hechtgebonden materiaal. Kan zonder risico op stofvorming worden verwijderd. Plaats de toepassing in een asbestbag en breng naar het containerpark. Het dragen van beschermende kledij is verplicht.

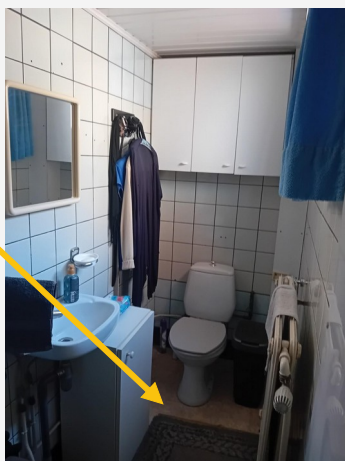
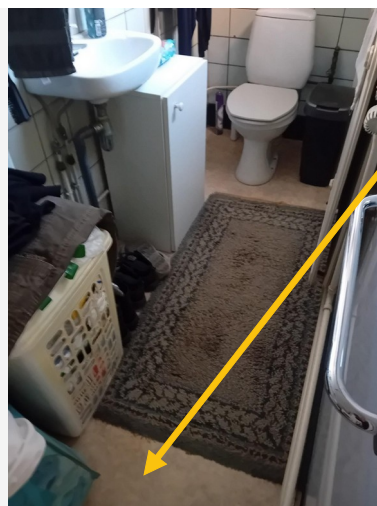
## Fiche 6: Novilon vloerbekleding

Zicht op novilon vloerbekleding  
in de berging op het gelijkvloers

Novilon vloerbekleding

Het asbestmateriaal valt onder de mijlpaal van 2040.

| Eindbeoordeling materiaalrisico | Verhoogd materiaalrisico en/of verhoogde kans op vezelvrijgave |

| Asbestsoort (vezeltype) | Crocidoliet aanwezig |
| Toestand van het materiaal | Licht beschadigd, licht verweerd. Intact calciumsilicaatmateriaal of categorie III 'gebondenheid' |

- Verwijder dit asbestmateriaal zo snel mogelijk. Volg de toestand goed op.
- Voer bijkomende staalname(s) uit.

- Eenvoudige handelingen: mag via doe-het-zelf of door werknemer(s) met opleidingsattest eenvoudige handelingen  
Intact, hechtgebonden materiaal. Kan zonder risico op stofvorming worden verwijderd. Plaats de toepassing in een asbestbag en breng naar het containerpark. Het dragen van beschermende kledij is verplicht.

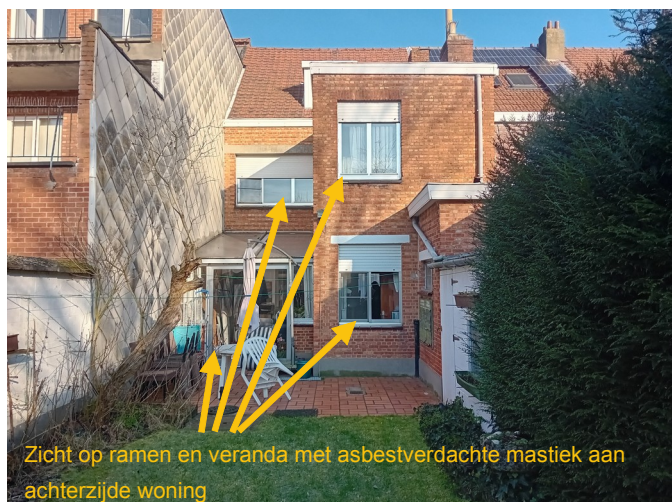
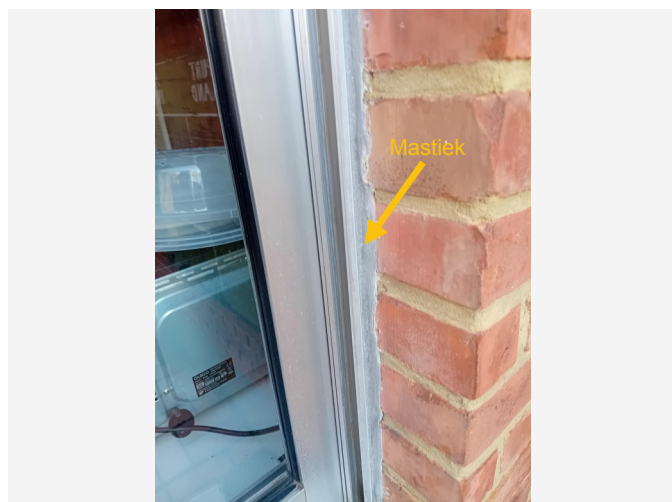
## Fiche 7: Mastiek ramen en veranda achterkant woning

Zicht op ramen en veranda met asbestverdachte mastiek aan achterzijde woning

Het asbestmateriaal valt onder de mijlpaal van 2040.

| Eindbeoordeling materiaalrisico | Verhoogd materiaalrisico en/of verhoogde kans op vezelvrijgave |

| Asbestsoort (vezeltype) | Amfibool aanwezig, uitgezonderd crocidoliet |
| Toestand van het materiaal | Matig beschadigd, matig verweerd |

- Verwijder dit asbestmateriaal zo snel mogelijk. Volg de toestand goed op.
- Voer bijkomende staalname(s) uit.

- Eenvoudige handelingen: mag via doe-het-zelf of door werknemer(s) met opleidingsattest eenvoudige handelingen  
Intact, hechtgebonden materiaal. Kan zonder risico op stofvorming worden verwijderd. Plaats de toepassing in een asbestbag en breng naar het containerpark. Het dragen van beschermende kledij is verplicht.

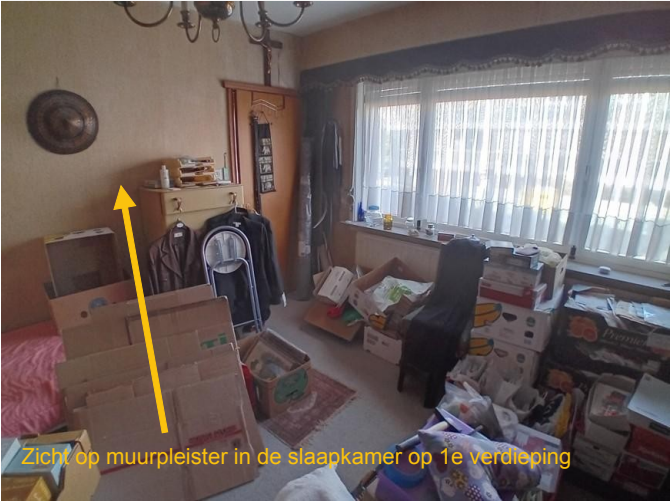
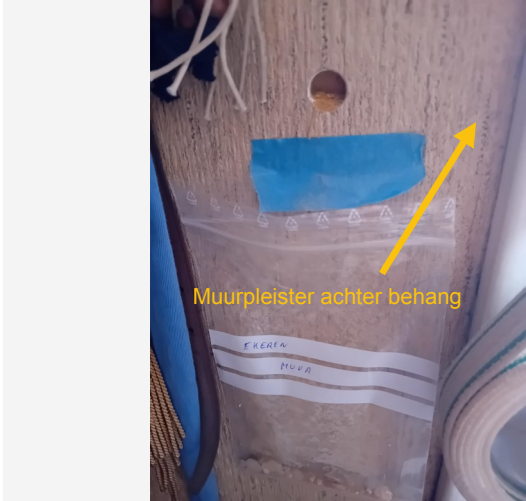
Geen asbest

Zicht op muurpleister in de slaapkamer op 1e verdieping

Muurpleister achter behang

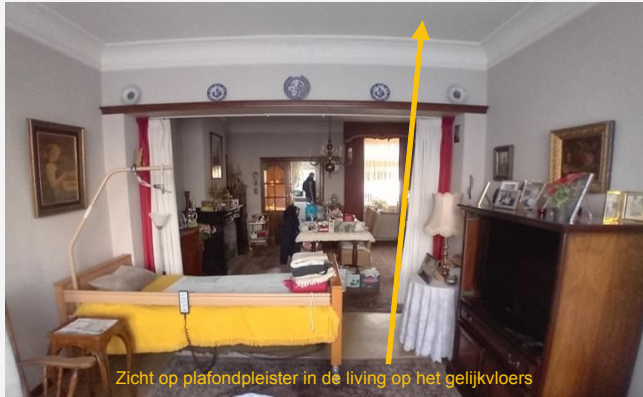
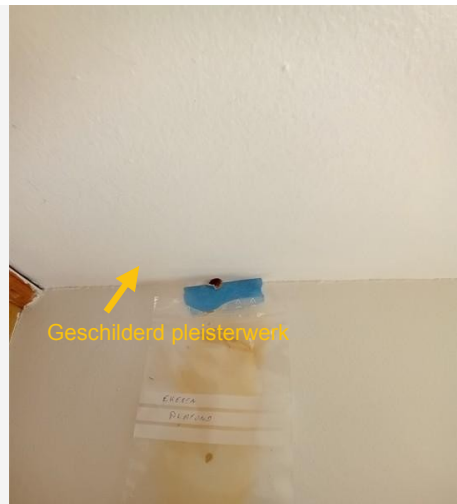
## Fiche 11: Plafondpleister

Geen asbest
