# Asbestinventarisatetest

Azalealaan 31, 9140 Temse

Attestnummer : 20250804-000402.001

Uitgegeven op : 04.08.2025

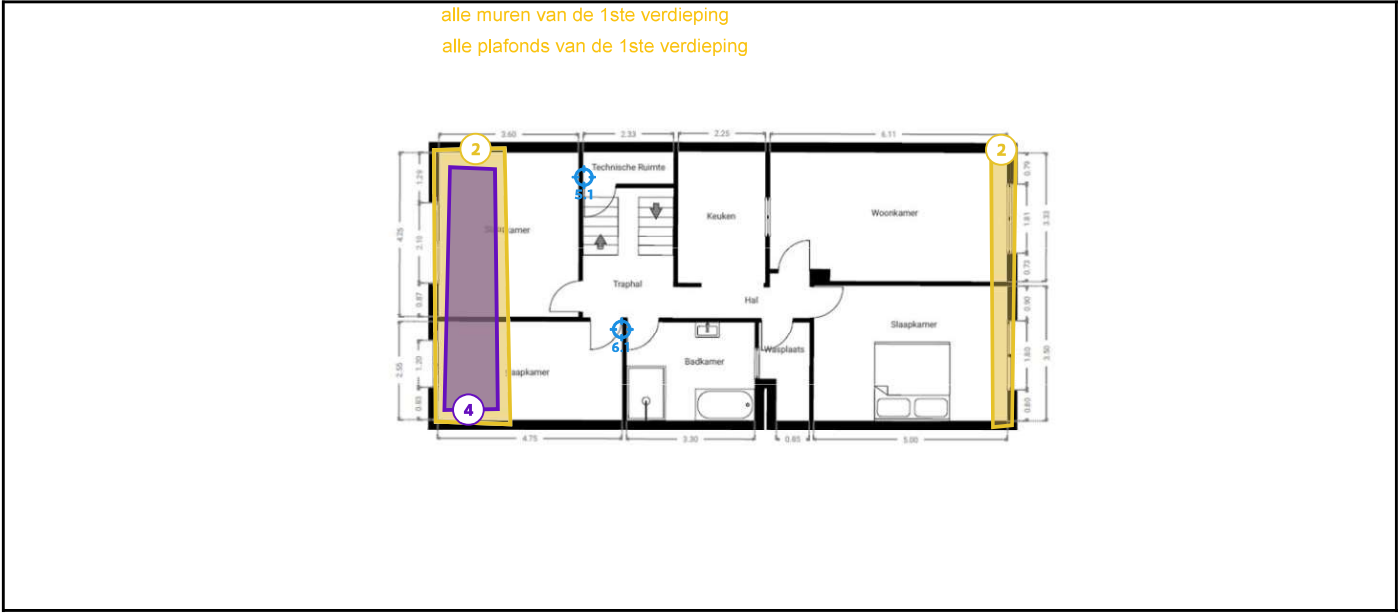
# Plan 1.2: 1ste verdieping

| Beschrijving | Type | Actie |
|---|---|---|
| 2. Roofing plat dak | Asbestmateriaal | Zorgvuldig beheren |
| 4. dampscherm niet waarneembaar | Advies | - |

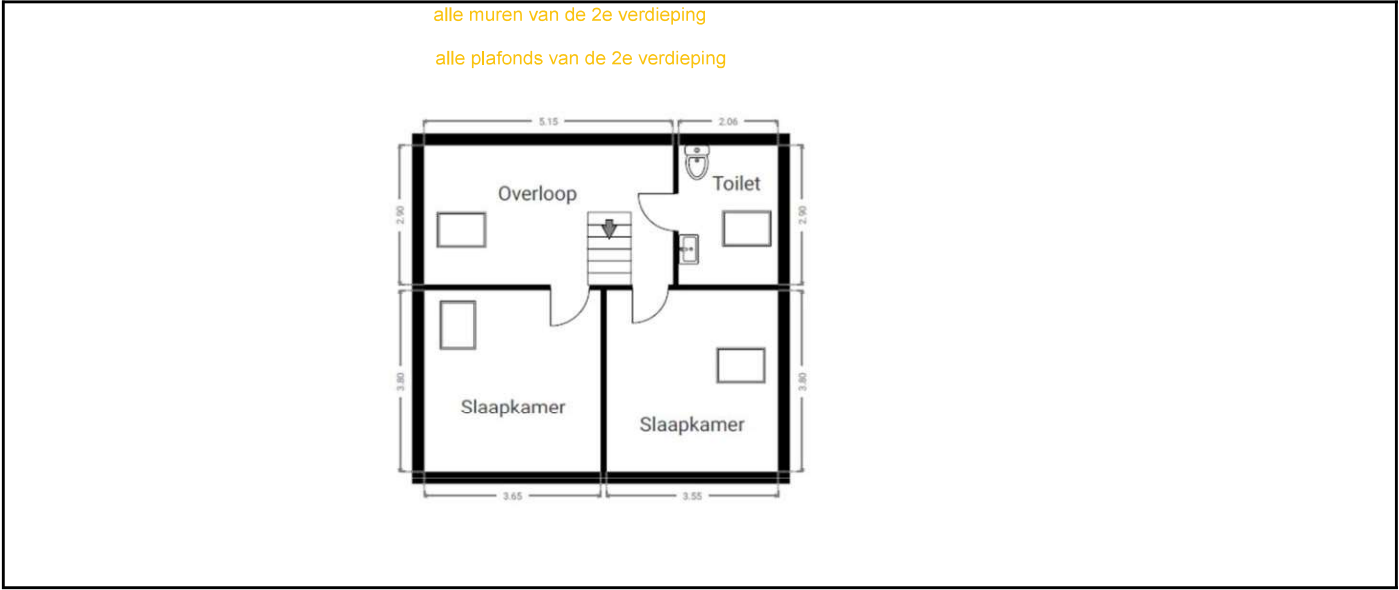
# Plan 1.3: 2e verdieping

| Beschrijving | Type | Actie |
|---|---|---|
| 3. vals plafond | Advies | - |

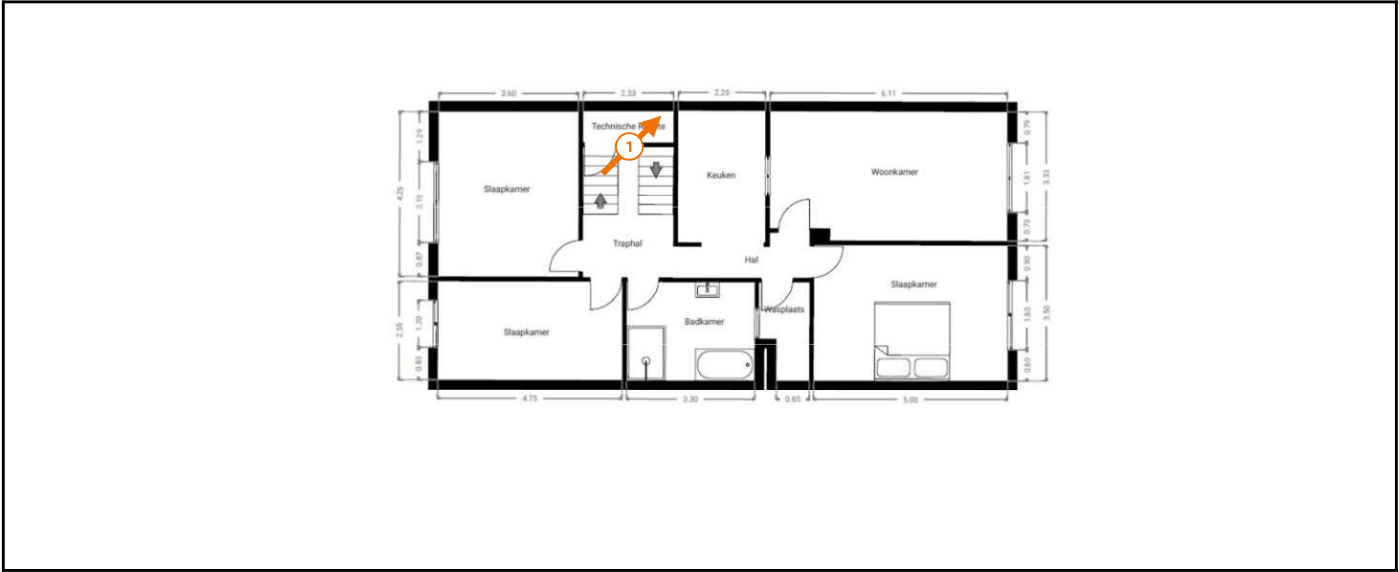
# Plan 1.4: rookgaskanaal

| Beschrijving | Type | Actie |
|---|---|---|
| 1. Rookgaskanaal in asbest cement | Asbestmateriaal | <div>Verwijderen</div> |

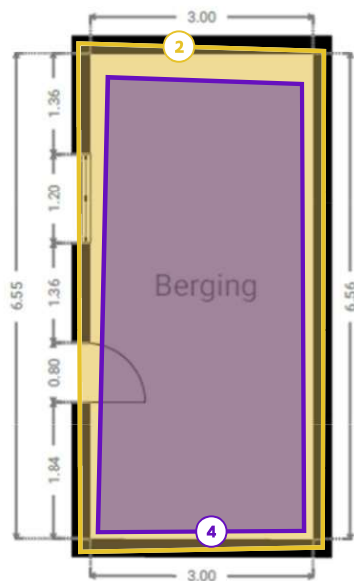
## Plan 2.1: berging

| Beschrijving | Type | Actie |
|---|---|---|
| 2. Roofing plat dak | Asbestmateriaal | Zorgvuldig beheren |
| 4. dampscherm niet waarneembaar | Advies | - |

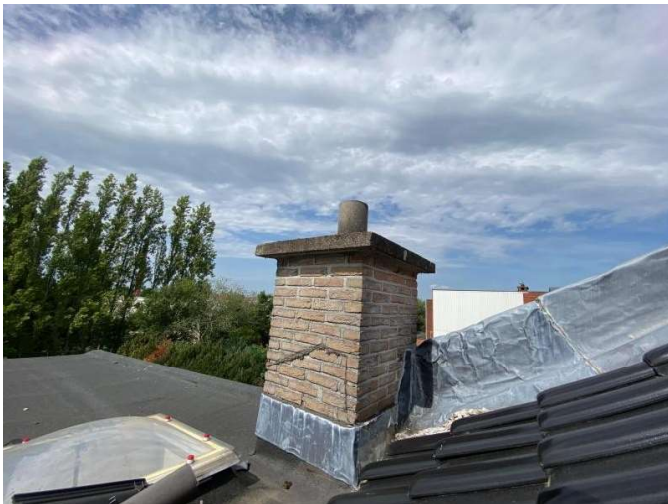
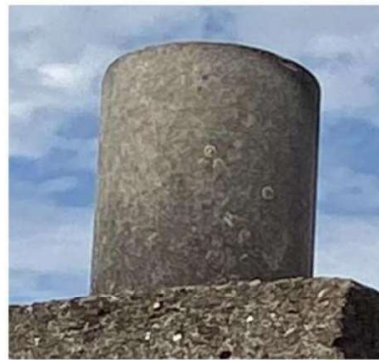
Het asbestmateriaal valt onder de mijlpaal van 2034.

| Eindbeoordeling materiaalisico | Laag materiaalisico en/of verlaagde kans op vezelvrijgave |

| Asbestsoort (vezeltype) | Crocidoliet aanwezig |
| Toestand van het materiaal | Licht beschadigd, licht verweerd. Intact calciumsilicaatmateriaal of categorie III 'gebondenheid' |

| Beschrijving | Rookgaskanaal in asbest cement |
| Hoeveelheid (lengte - omtrek - dikte - aantal) | <ul style="list-style-type: none"> <li>• 2,00 m - 15,00 cm - 1,50 cm - 6 stuks</li> </ul> |

Verwijderen

- Zorg voor een veilig beheer. Vermijd het beschadigen van het asbestmateriaal. Controleer de toestand jaarlijks op wijzigingen.
- Voer bijkomende staalname(s) uit.

- Eenvoudige handelingen: mag via doe-het-zelf of door werknemer(s) met opleidingsattest eenvoudige handelingen  
"het gaat hier om een hechtgebonden asbesttoepassing Raadpleeg de actuele wetgeving op de website van OVAM. Onder strikte voorwaarden kan het eventueel toegestaan zijn om deze toepassing zelf te verwijderen. Bij twijfel wordt echter sterk aangeraden om een erkende asbestverwijderaar te raadplegen. Zorg er bovendien voor dat u zich goed informeert via de websites van OVAM en andere officiële bronnen over de vereiste persoonlijke beschermingsmaatregelen en de richtlijnen voor het veilig verwijderen van asbest.  
bekijk ook steeds de richtlijnen onderaan dit attest."

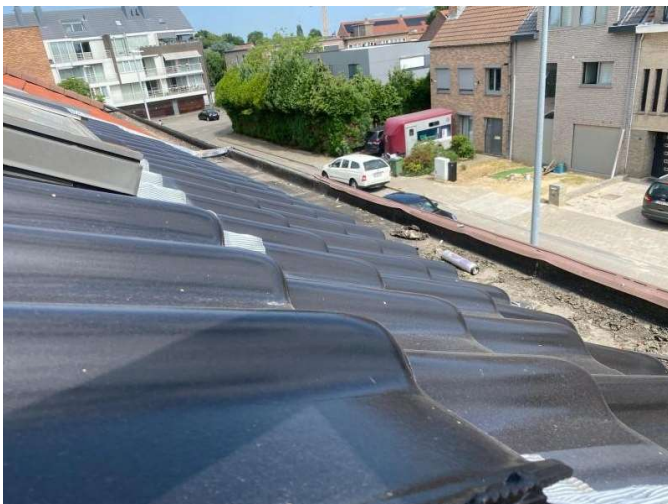
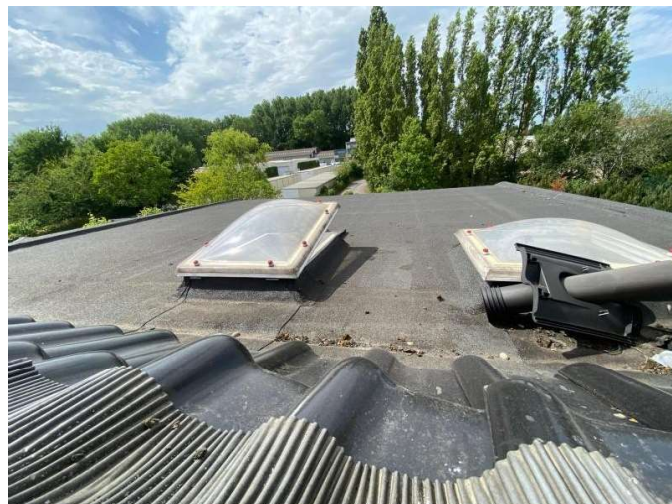
Het asbestmateriaal valt onder de mijlpaal van 2040.

| Eindbeoordeling materiaalrisico | Laag materiaalrisico en/of verlaagde kans op vezelvrijgave |

| Asbestsoort (vezeltype) | Alleen chrysotiel |
| Toestand van het materiaal | Licht beschadigd, licht verweerd. Intact calciumsilicaatmateriaal of categorie III 'gebondenheid' |

| Beschrijving | Roofing plat dak |
| Hoeveelheid (oppervlakte - aantal) | • 39,98 m <sup>2</sup> - 1 stuk |

Zorgvuldig beheren

- Zorg voor een veilig beheer. Vermijd het beschadigen van het asbestmateriaal. Controleer de toestand jaarlijks op wijzigingen.

- Eenvoudige handelingen: mag via doe-het-zelf of door werknemer(s) met opleidingsattest eenvoudige handelingen  
"het gaat hier om een hechtgebonden asbesttoepassing Raadpleeg de actuele wetgeving op de website van OVAM. Onder strikte voorwaarden kan het eventueel toegestaan zijn om deze toepassing zelf te verwijderen. Bij twijfel wordt echter sterk aangeraden om een erkende asbestverwijderaar te raadplegen. Zorg er bovendien voor dat u zich goed informeert via de websites van OVAM en andere officiële bronnen over de vereiste persoonlijke beschermingsmaatregelen en de richtlijnen voor het veilig verwijderen van asbest.  
bekijk ook steeds de richtlijnen onderaan dit attest."

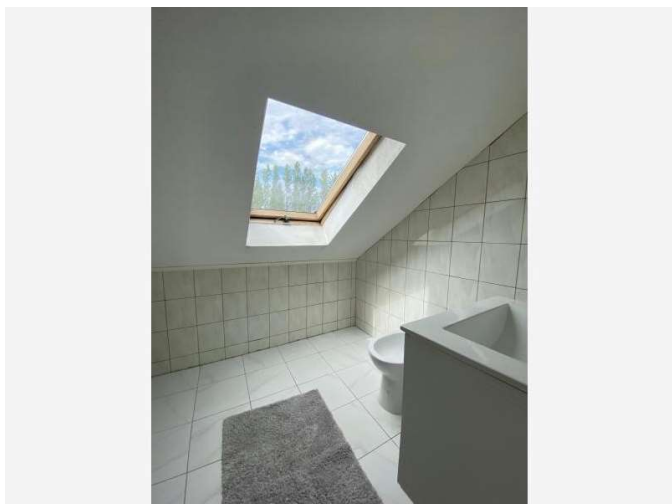
Staalname niet mogelijk zonder plafond uit te breken. Indien in de toekomst bij renovatiewerken deze toepassing uitgebroken wordt is het aan te raden te kijken of hier nog asbestverdachte materialen onder zitten.

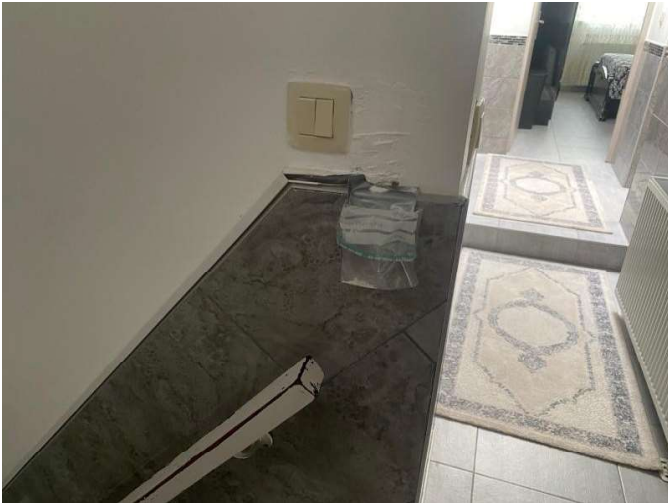
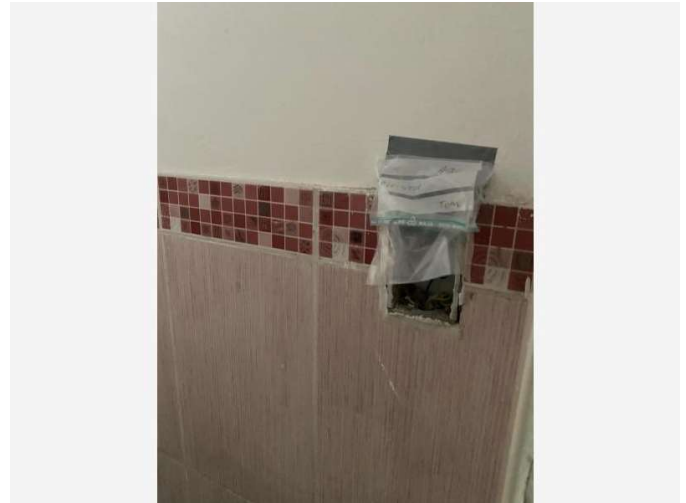
## Fiche 5: Pleisterwerk muren

Geen asbest

| # | Type | Referentie | Resultaat |
|---|---|---|---|
| 5.1 | Mengmonster | MM1 | Geen asbest |

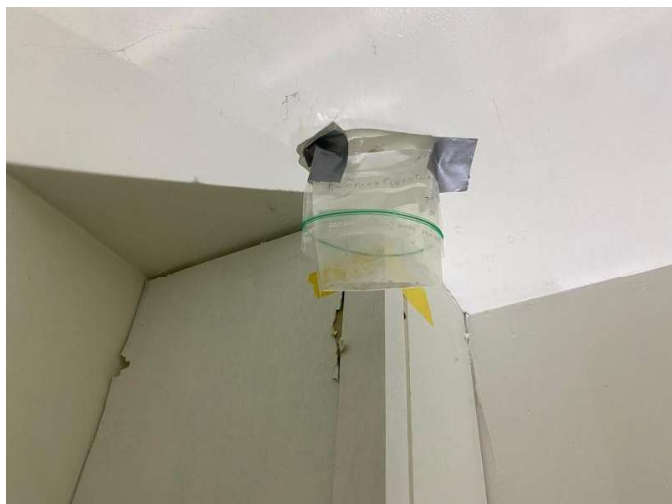
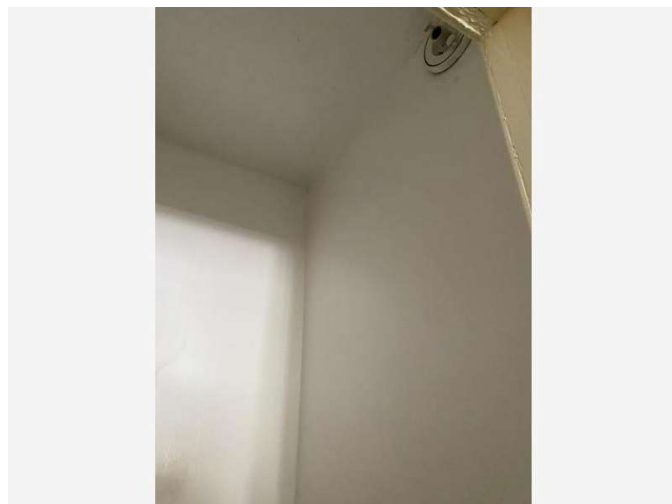
## Fiche 6: Pleisterwerk plafonds

Geen asbest

| # | Type | Referentie | Resultaat |
|---|---|---|---|
| 6.1 | Mengmonster | M02 | Geen asbest |
