# Asbestinventarisatetest

Koestraat 16, 3090 Overijse

Attestnummer : 20250512-000519.000

Uitgegeven op : 12.05.2025

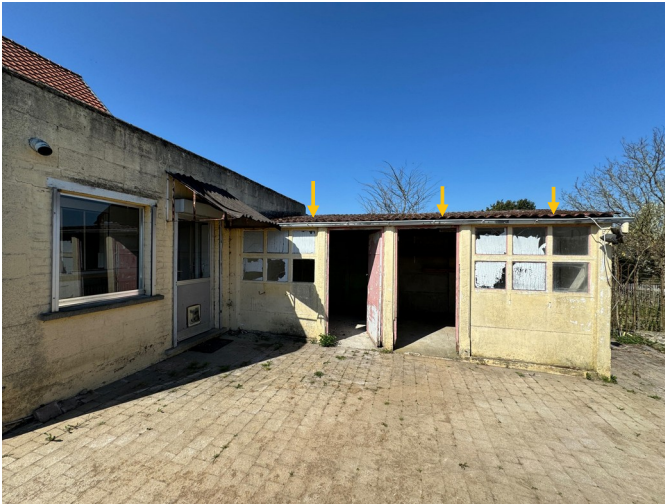
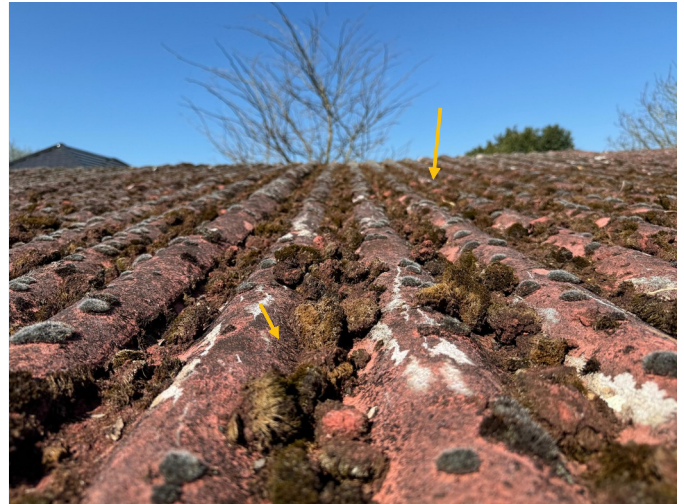
| Eindbeoordeling materiaalrisico | Hoog materiaalrisico en/of hoge kans op vezelvrijgave |

| Gebondenheid | Categorie 1: hechtgebonden in oorsprong |
| Asbestsoort (vezeltype) | Crocidoliet aanwezig |
| Afschermingsgraad van het gehele materiaal | Geheel of deels (ook) vrij aan de binnenlucht |
| Toestand van het materiaal | Matig beschadigd, matig verweerd |

| Beschrijving | golfplaten kot achter de woning |
| Asbestmateriaal | Dak- en gevelbekleding - Golfplaat |

**Dringend verwijderen**

- Verwijder dit asbestmateriaal zo snel mogelijk. Volg de toestand goed op.
- Hemelwater dat afspoelt van asbestcement daken of gevels kan asbestdeeltjes bevatten. Gebruik het enkel voor gesloten circuits (bv. spoelen toiletten). Reinig na het vervangen van het dak of de gevel de dakgoten en regenwaterput of -ton om asbesthoudend sediment of slib te verwijderen
- Voer bijkomende staalname(s) uit.

- Eenvoudige handelingen: mag via doe-het-zelf of door werknemer(s) met opleidingsattest eenvoudige handelingen  
In binnenruimtes mag u alleen hechtgebonden asbest verwijderen dat niet beschadigd is. Dat betekent dat het materiaal volledig intact is en er geen vrije asbestvezels zichtbaar zijn.  
Opgelet: ook tijdens het verwijderen moet het asbest intact blijven.  
Dit materiaal mag via eenvoudige handelingen verwijderd worden, gelet op de nodige voorzorgsmaatregelen en het dragen van de juiste PBM's om jezelf te beveiligen. Toelichting van deze methode kan je achteraan

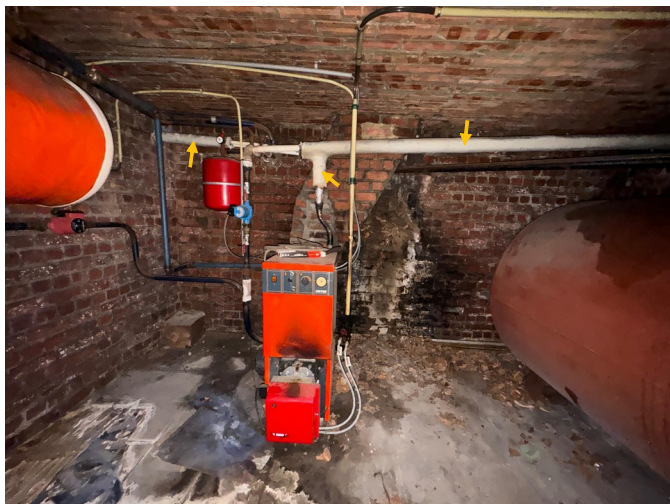
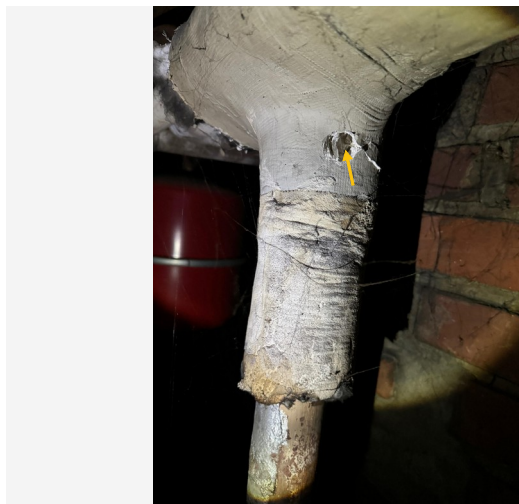
| Eindbeoordeling materiaalarisico | Hoog materiaalarisico en/of hoge kans op vezelvrijgave |

| Gebondenheid | Categorie 2: niet-hechtgebonden met matrix |
| Asbestsoort (vezeltype) | Amfibool aanwezig, uitgezonderd crocidoliet |
| Asbestconcentratie | Hoog ( $\geq 50\%$ ) |
| Toestand van het materiaal | Matig beschadigd, matig verweerd |

| # | Type | Referentie | Resultaat |
|---|---|---|---|
| 2.1 | Mengmonster | MM H bochten | Amosiet |
| 2.2 | Mengmonster | MM I rechte stukken | Amosiet |

| Beschrijving | leidingisolatie kelder |

**Dringend verwijderen**

- Verwijder dit asbestmateriaal zo snel mogelijk. Volg de toestand goed op.

- Hermetische zone (erkend asbestverwijderaar)  
Risicovolle asbesttoepassingen mogen enkel door erkende asbestverwijderaars verwijderd worden. Zij werken onder strikte veiligheidsprocedures. We verwijzen je ook graag door hiervoor naar [www.asbestinfo.be](http://www.asbestinfo.be)

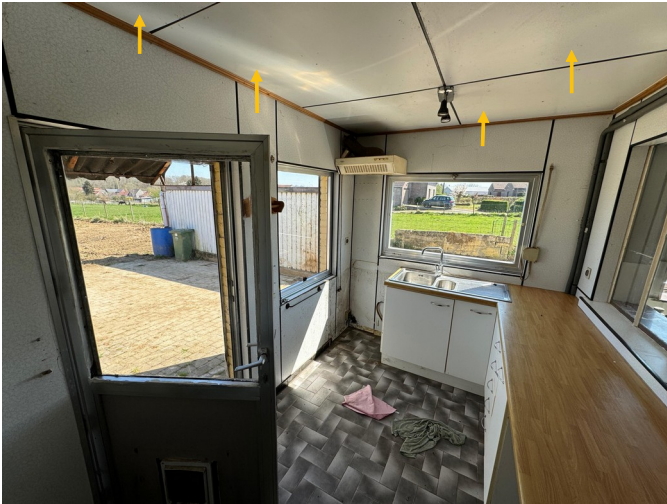
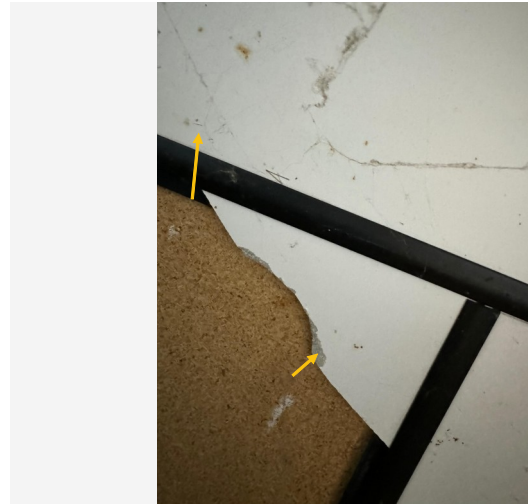
| Eindbeoordeling materiaalrisico | Verhoogd materiaalrisico en/of verhoogde kans op vezelvrijgave |

| Asbestsoort (vezeltype) | Alleen chrysotiel |
| Toestand van het materiaal | Matig beschadigd, matig verweerd |

| # | Type | Referentie | Resultaat |
|---|---|---|---|
| 3.1 | Puntmonster | G | Chrysotiel |

| Beschrijving | platen plafond wc, keuken en badkamer |

Verwijderen

- Zorg voor een veilig beheer. Vermijd het beschadigen van het asbestmateriaal. Controleer de toestand jaarlijks op wijzigingen.

- Hermetische zone (erkend asbestverwijderaar)  
Aangezien enkele platen beschadigd zijn valt deze onder hermetische zone. Risicovolle asbesttoepassingen mogen enkel door erkende asbestverwijderaars verwijderd worden. Zij werken onder strikte veiligheidsprocedures. We verwijzen je ook graag door hiervoor naar [www.asbestinfo.be](http://www.asbestinfo.be)

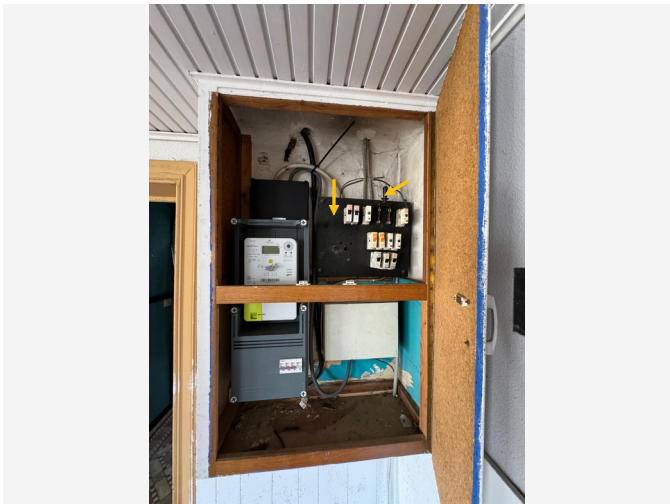
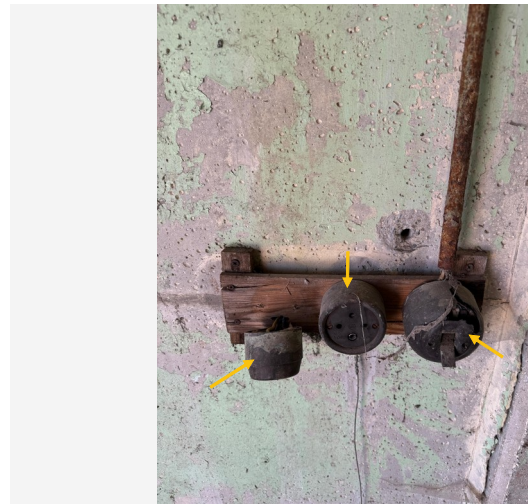
| Eindbeoordeling materiaalrisico | Verhoogd materiaalrisico en/of verhoogde kans op vezelvrijgave |

| Asbestsoort (vezeltype) | Crocidoliet aanwezig |
| Toestand van het materiaal | Licht beschadigd, licht verweerd. Intact calciumsilicaatmateriaal of categorie III 'gebondenheid' |

| Beschrijving | elektrisch materiaal uit bakeliet |
| Opmerking | de zwarte schakelaars in het kot achteraan en de plaat in de zekeringskast zijn uit bakeliet, deze zijn dus asbest verdacht |

Verwijderen

- Zorg voor een veilig beheer. Vermijd het beschadigen van het asbestmateriaal. Controleer de toestand jaarlijks op wijzigingen.
- Voer bijkomende staalname(s) uit.

- Eenvoudige handelingen: mag via doe-het-zelf of door werknemer(s) met opleidingsattest eenvoudige handelingen  
In binnenruimtes mag u alleen hechtgebonden asbest verwijderen dat niet beschadigd is. Dat betekent dat het materiaal volledig intact is en er geen vrije asbestvezels zichtbaar zijn.

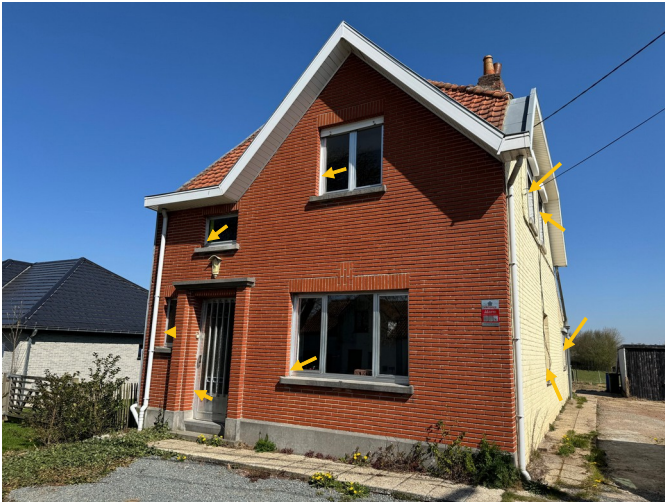
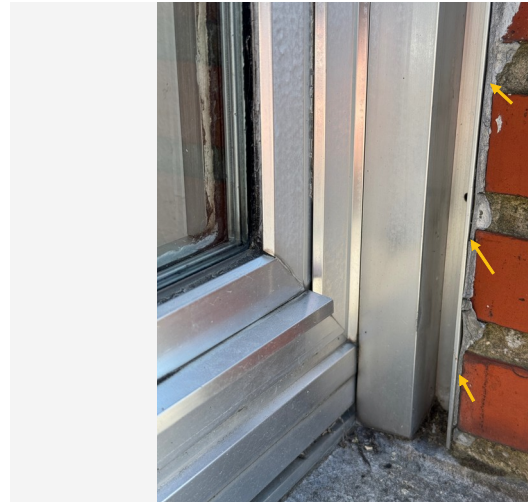
# Fiche 9: kit tussen ramen, deuren en de muren van de woning

Een beschadigde asbesttoepassing of asbest in slechte staat kan makkelijk verder breken of vergruizen. Er komen dan schadelijke asbestvezels vrij die ingeademd kunnen worden.
