# Asbestinventarisatetest

Jacobuslei 117, 2930 Brasschaat

Attestnummer : **20250328-000234.000**

Uitgegeven op : **28.03.2025**

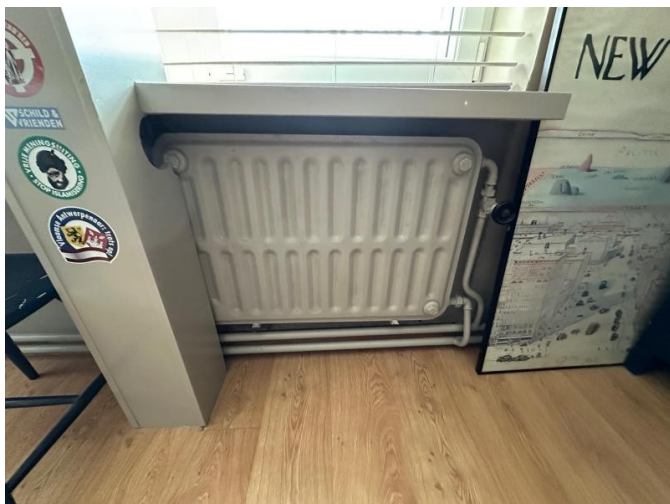
Gelaste radiatoren van het type DAF.

Deze bevatten vermoedelijk interne pakking, welke asbesthoudend zijn.

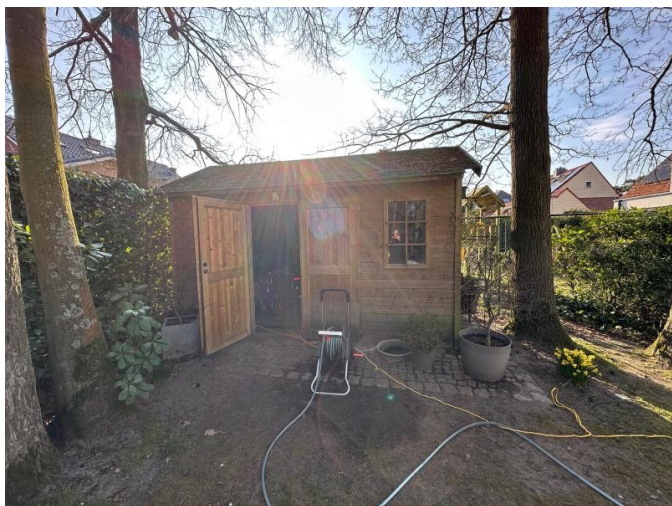
## Fiche 2: Houten tuinberging

Houten tuinberging - geen asbestverdachte materialen waargenomen.

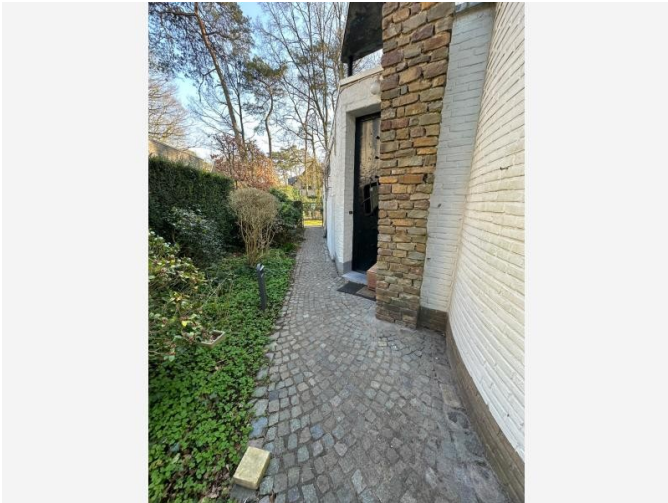
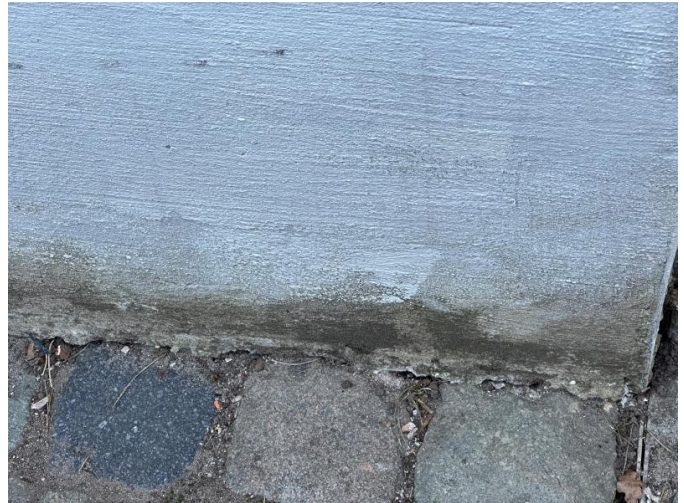
## Fiche 4: M03\_Buitenpleister

Geen asbest

| Opmerking | Betreft een kleine oppervlakte (2m2) aan de buitengevel. |

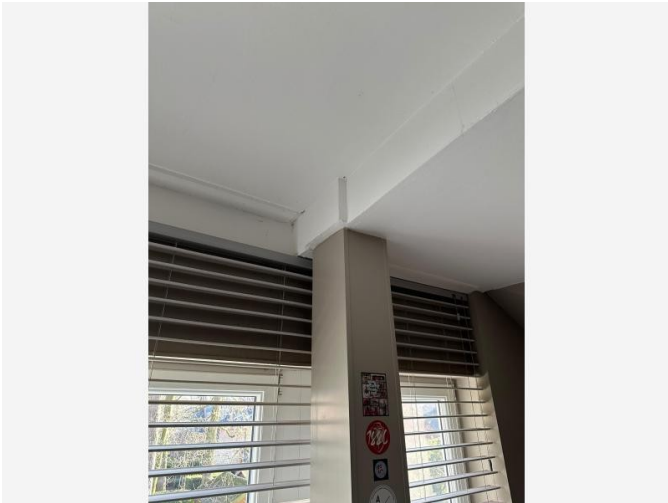
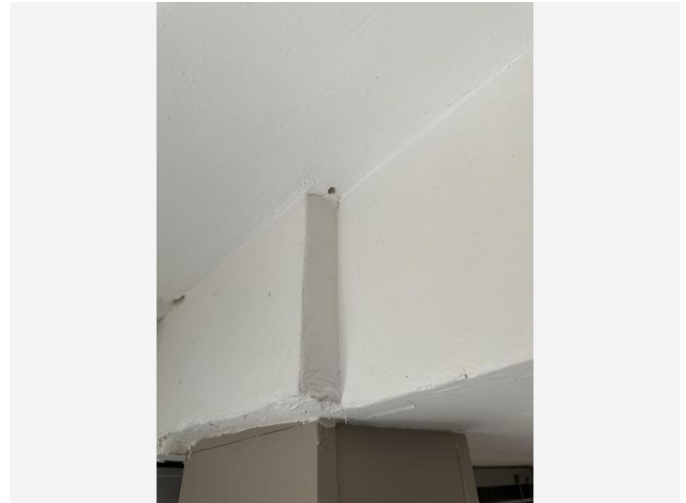
## Fiche 5: M02\_Plafondpleister

Geen asbest

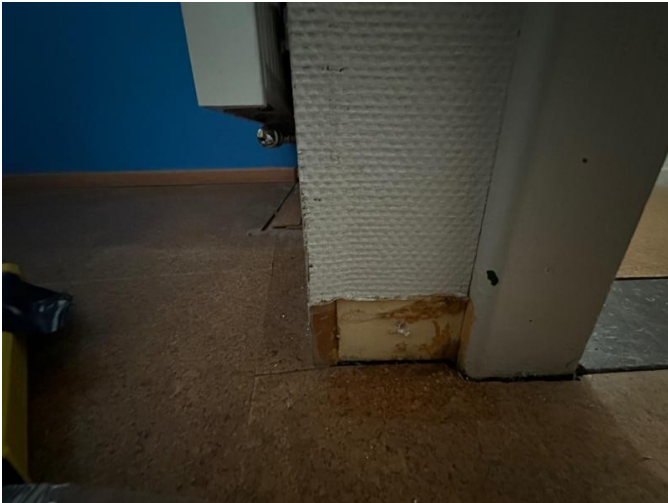
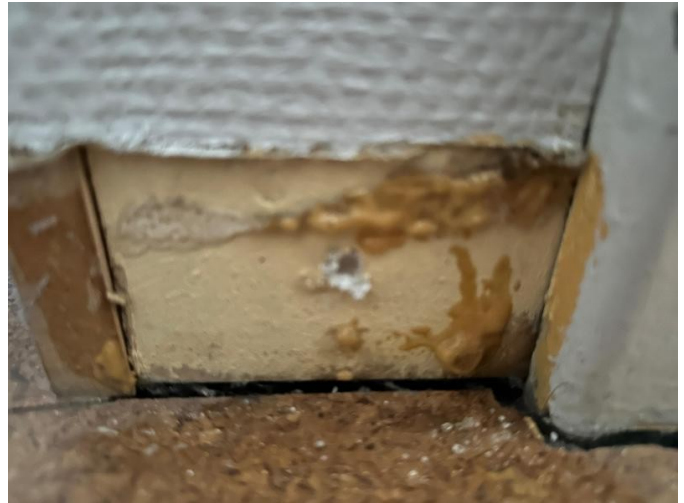
## Fiche 6: M01\_Muurpleister

Geen asbest
