# Asbestinventarisatetest

Kanaalstraat 68, 9940 Evergem

Attestnummer : 20250901-000021.000

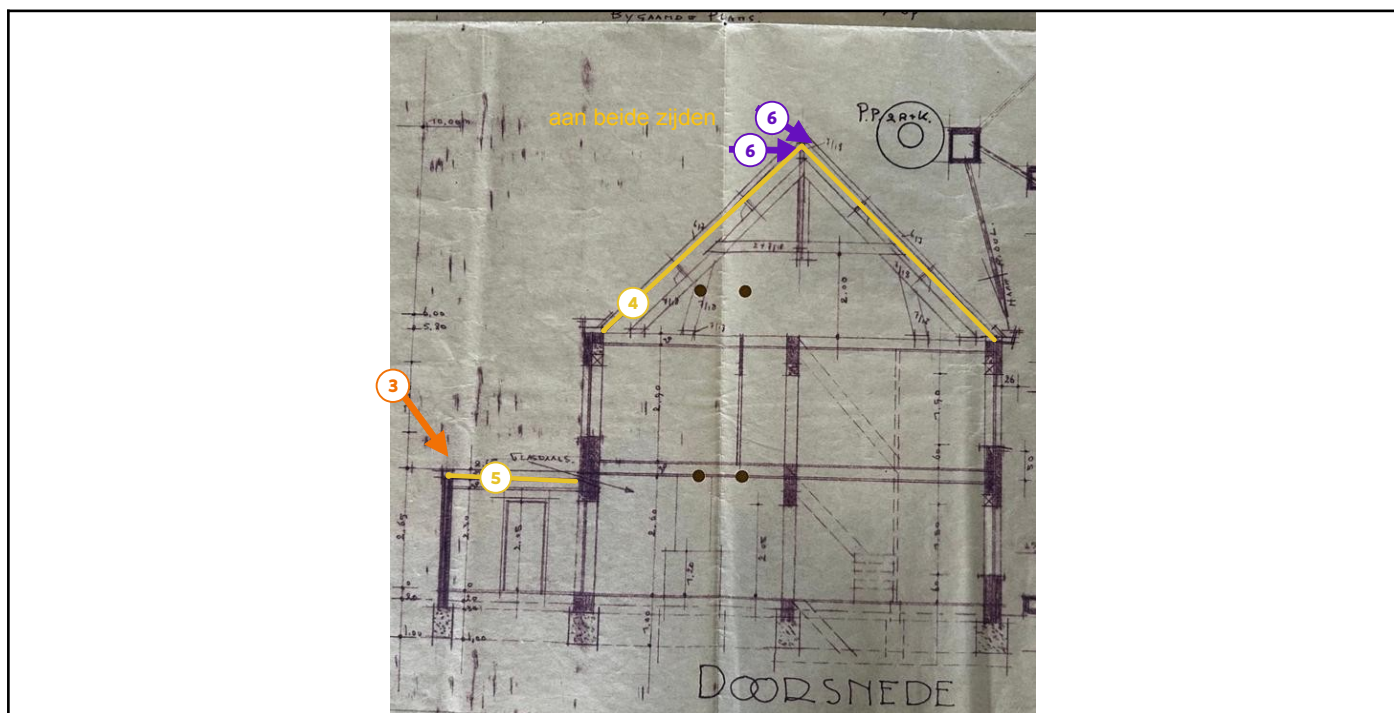
## Plan 1.4: Grondplan - Doorsnede voor Zolder

| Beschrijving | Type | Actie |
|---|---|---|
| 3. *Rookgaskanaal in asbest cement | Asbestmateriaal | Verwijderen |
| 4. **Onderdak woning - geen staalname - geen stootvaste bescherming | Asbestmateriaal | Zorgvuldig beheren |
| 5. *Roofing platdak - GEEN staalname | Asbestmateriaal | Zorgvuldig beheren |
| 6. ***Schoorsteen rookgaskanaal - beoordeling | Beperking | - |

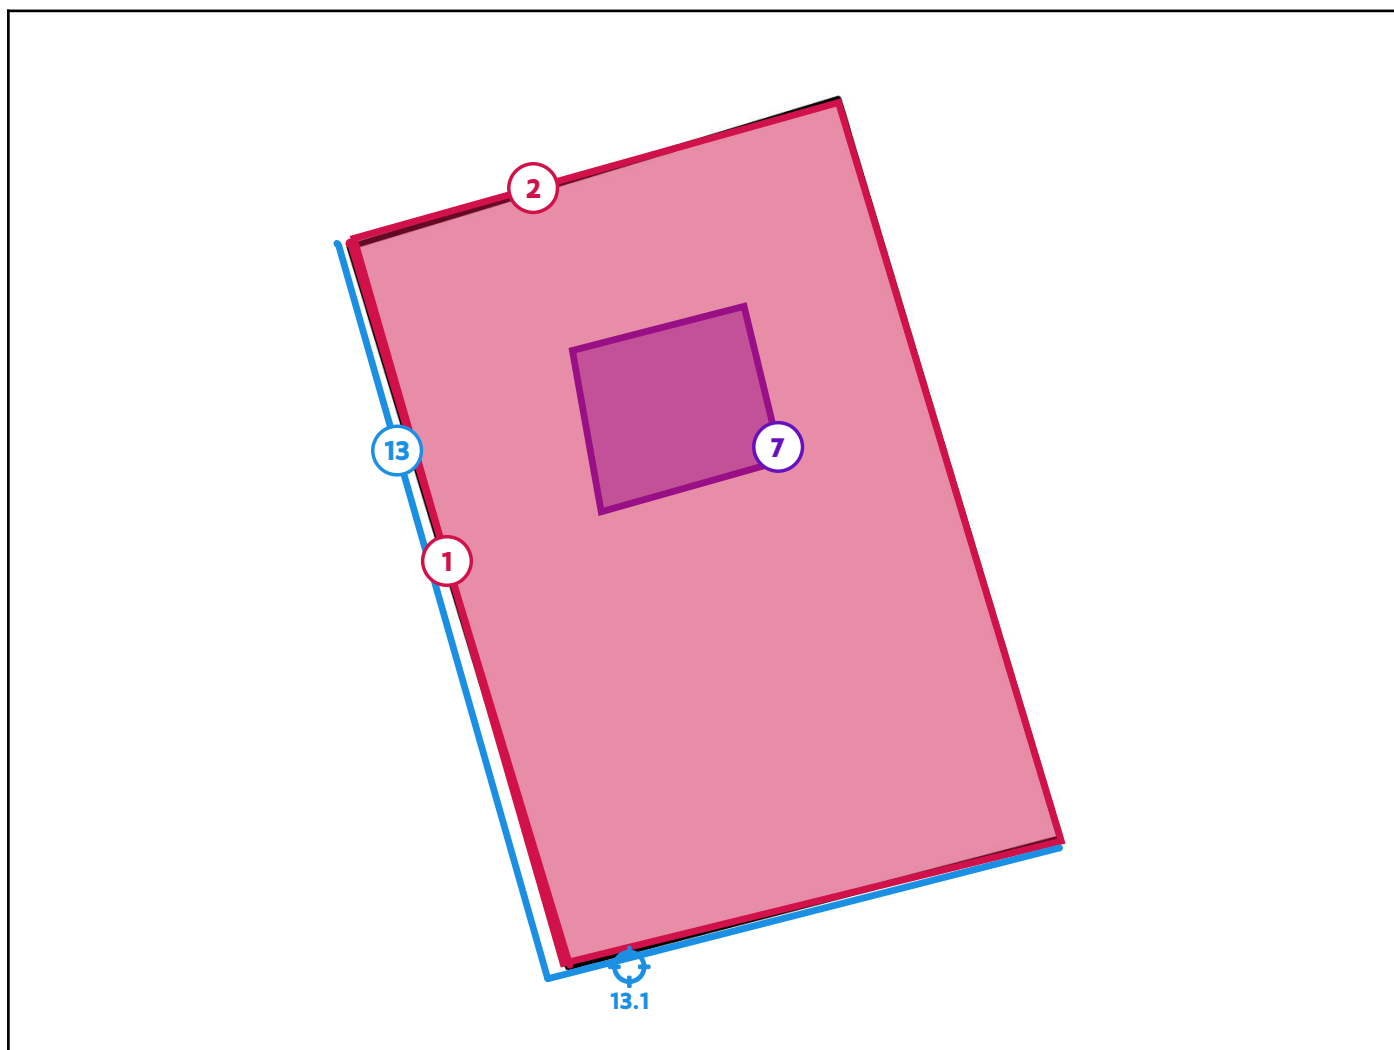
## Plan 2.1: Bijgebouw plan

| Beschrijving | Type | Actie |
|---|---|---|
| 1. Slib dakgoot - afwatering golfplaten Bijgebouw | Asbestmateriaal | Dringend verwijderen |
| 2. **Golfplaat dakbedekking bijgebouw- geen staalname | Asbestmateriaal | Dringend verwijderen |

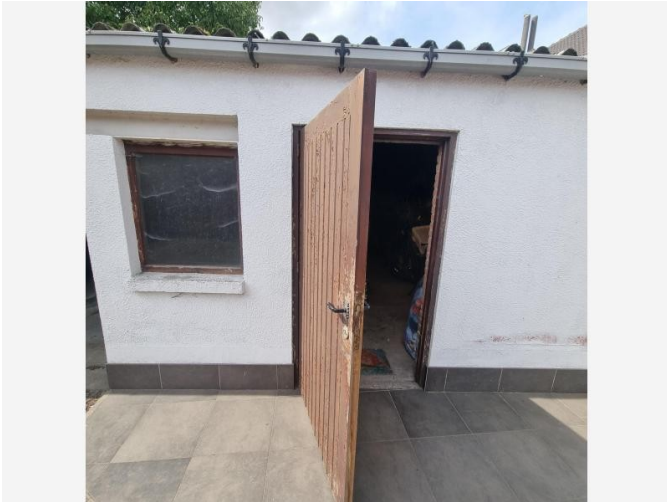
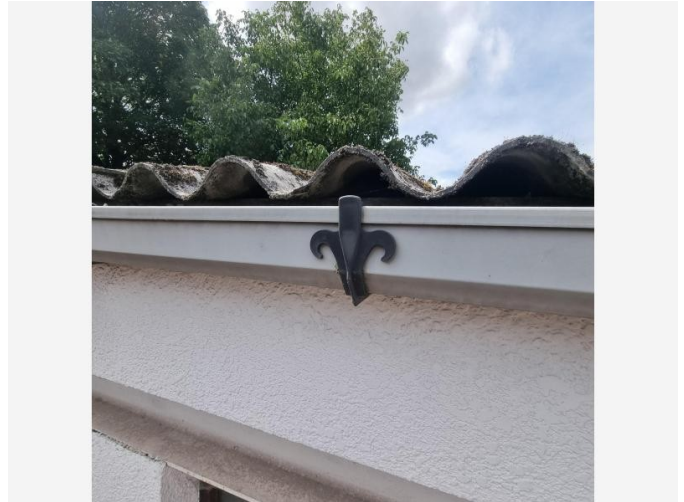
# Fiche 1: Slib dakgoot - afwatering golfplaten Bijgebouw

Asbestmateriaal - afvalstof

Het asbestmateriaal valt onder de mijlpaal van 2040.

**Dringend verwijderen**

| Type afvalstof | Betreft resten (contaminatie) van verwerking of beschadiging |
| Bron van de resten | De golfplaten zijn nog aanwezig op de garage. |
| Gebondenheid resten | Niet hecht |

- Verwijder het asbestafval.
- Voer bijkomende staalname(s) uit.

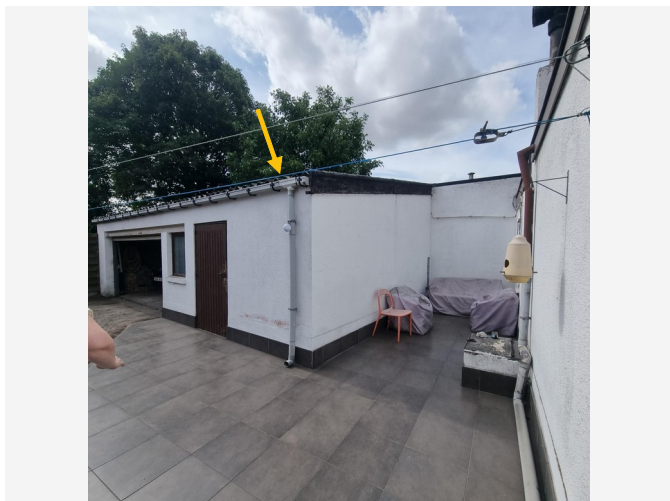
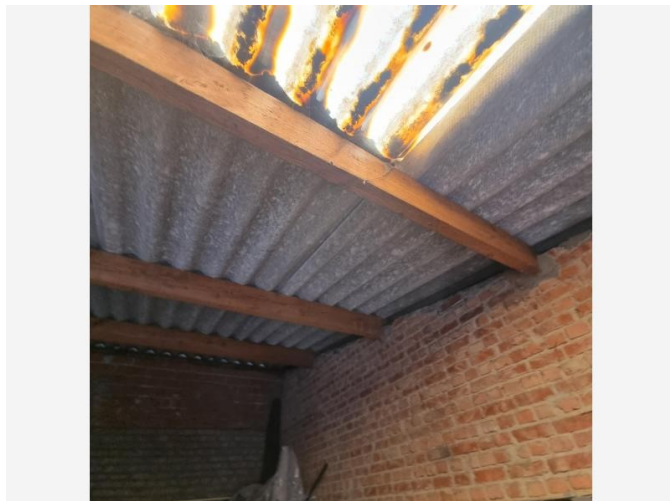
## Fiche 2: \*\*Golfplaat dakbedekking bijgebouw- geen staalname

Het asbestmateriaal valt onder de mijlpaal van 2034.

**Dringend verwijderen**

| Eindbeoordeling materiaalrisico | Hoog materiaalrisico en/of hoge kans op vezelvrijgave |

| Asbestsoort (vezeltype) | Crocidoliet aanwezig |
| Toestand van het materiaal | Matig beschadigd, matig verweerd |

- Verwijder dit asbestmateriaal zo snel mogelijk. Volg de toestand goed op.
- Hemelwater dat afspoelt van asbestcement daken of gevels kan asbestdeeltjes bevatten. Gebruik het enkel voor gesloten circuits (bv. spoelen toiletten). Reinig na het vervangen van het dak of de gevel de dakgoten en regenwaterput of -ton om asbesthoudend sediment of slib te verwijderen
- Voer bijkomende staalname(s) uit.

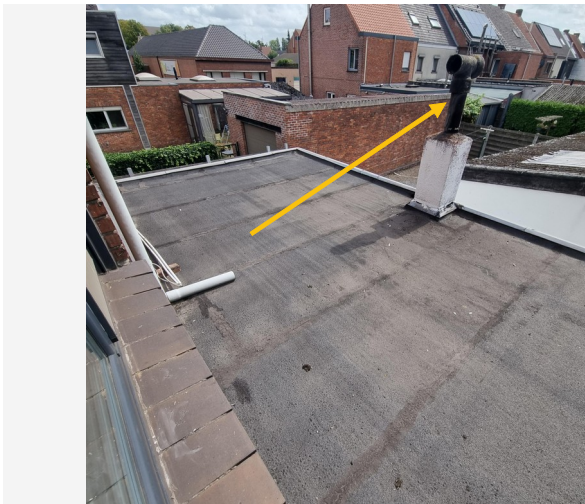
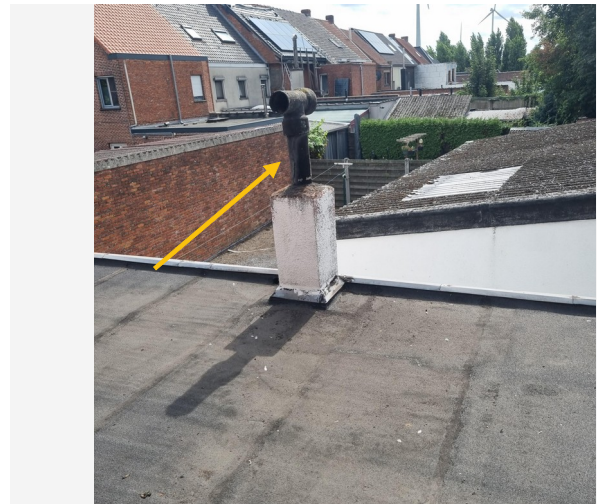
Het asbestmateriaal valt onder de mijlpaal van 2034.

Verwijderen

| Eindbeoordeling materiaalarisico | Verhoogd materiaalarisico en/of verhoogde kans op vezelvrijgave |
| Opmerking | Er is aan de binnenzijden niet zichtbaar van het rookgaskanaal waarschijnlijk was deze vroeger aangesloten op de oud HVAC ketel die niet meer aanwezig is. |

| Asbestsoort (vezeltype) | Crocidoliet aanwezig |
| Toestand van het materiaal | Matig beschadigd, matig verweerd |

| Beschrijving | *Rookgaskanaal in asbest cement |

- Zorg voor een veilig beheer. Vermijd het beschadigen van het asbestmateriaal. Controleer de toestand jaarlijks op wijzigingen.
- Voer bijkomende staalname(s) uit.

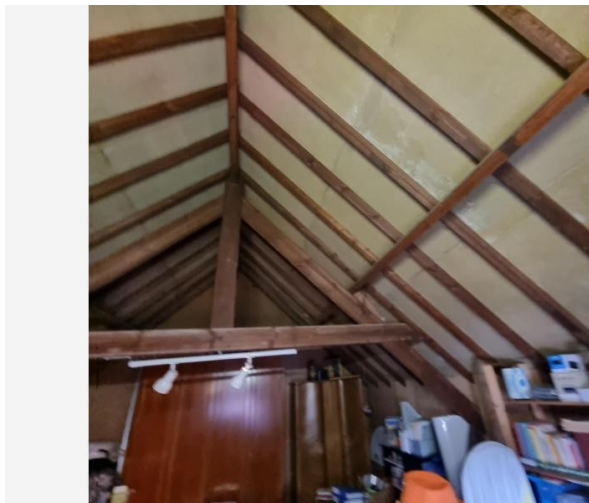
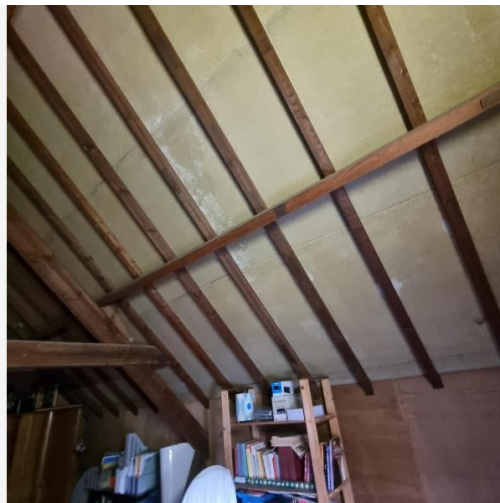
## Fiche 4: \*\*Onderdak woning - geen staalname - geen stootvaste bescherming

Asbestmateriaal

Het asbestmateriaal valt onder de mijlpaal van 2040.

Zorgvuldig beheren

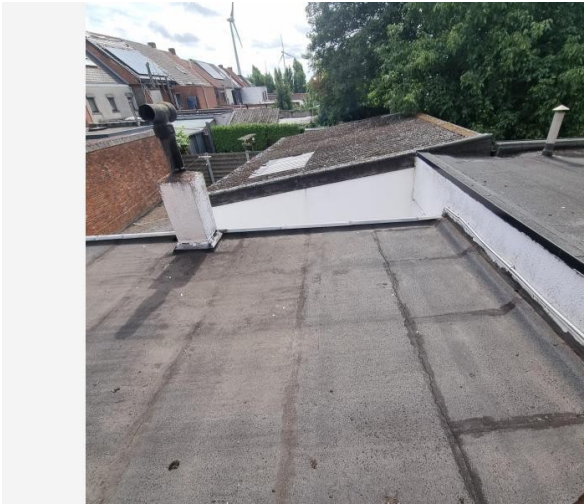
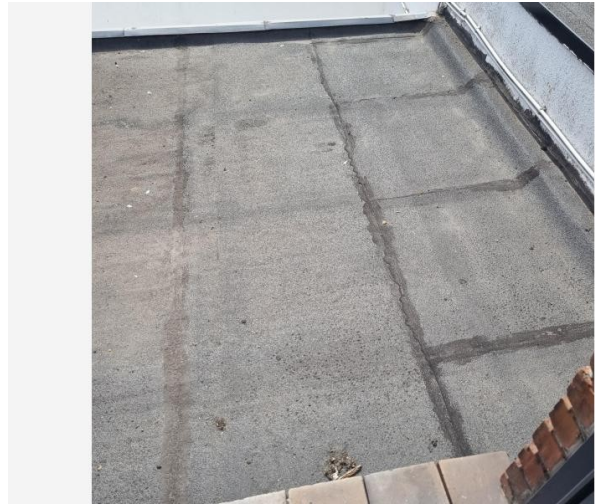
| Opmerking | Er is geen lekkage aanwezig. |

| Identificatiemethode | <p>Vaststelling zonder monsternamen</p> <p>Motivatie: Groot risico op structurele gevolgschade (leeschade, werking installatie,...)</p> |
| Opmerking | <p>De hoeveelheid is een indicatie en mag niet verder gebruikt worden als maatstaf. Roofing kan niet worden bestempeld als niet asbesthoudend zonder staalname. Tijdens het plaatsbezoek kon er niet verzekerd worden dat het dak nog waterdicht is na staalname.</p> <p>Als de roofing wordt vernieuwd kan er eerst een staal genomen worden om na te gaan of het verdacht materiaal effectief asbesthoudend is. Vervolgens kan de aannemer met kennis van eenvoudige handeling het materiaal correct verhandelen.</p> |

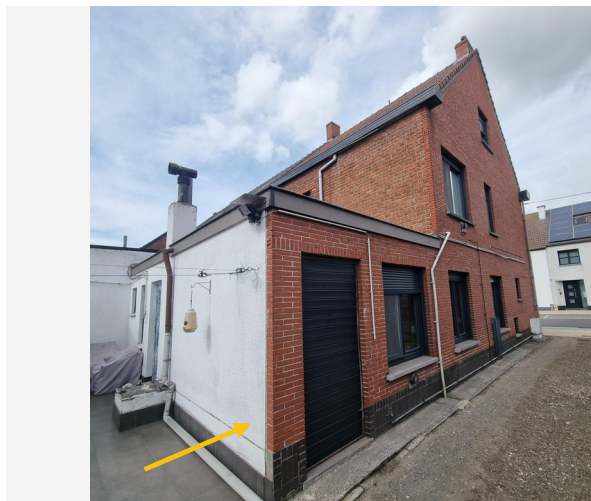
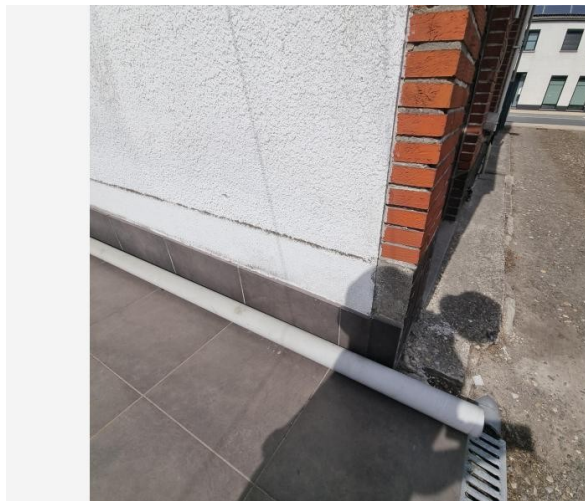
## Fiche 13: Cementage achtergevel aanbouw en bijgebouw

Geen asbest

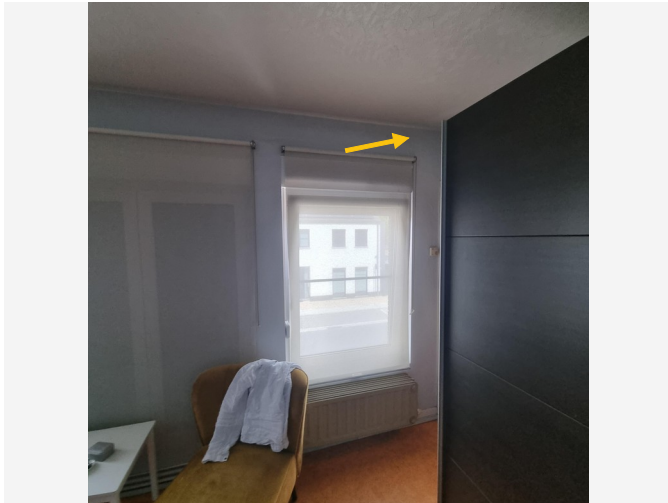
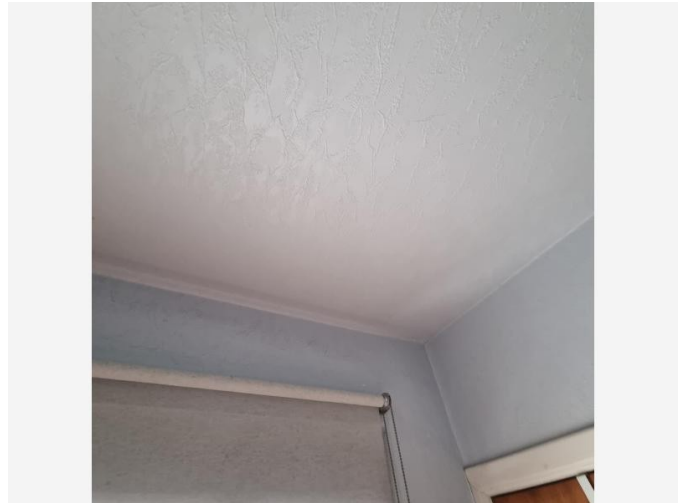
## Fiche 14: Pleisterwerk plafonds

Geen asbest
