# Asbestinventarisatattest

Albertlaan 145, 9400 Ninove

Attestnummer : 20250711-000385.000

Uitgegeven op : 11.07.2025

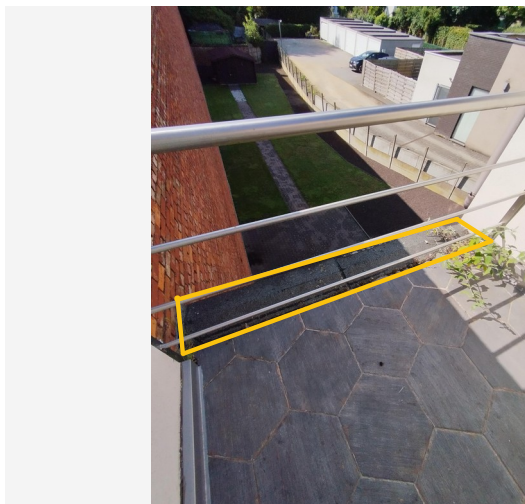
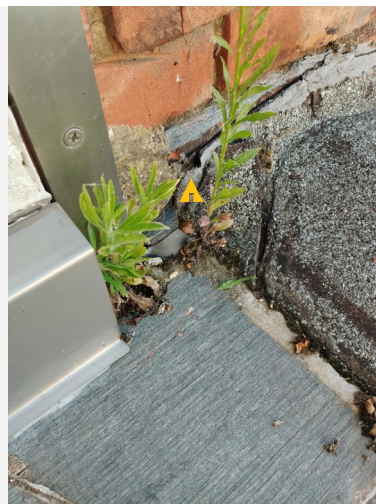
Het asbestmateriaal valt onder de mijlpaal van 2040.

| Eindbeoordeling materiaalarisico | Laag materiaalarisico en/of verlaagde kans op vezelvrijgave |

| Gebondenheid | Categorie 1: hechtgebonden in oorsprong |
| Asbestsoort (vezeltype) | Alleen chrysotiel |
| Asbestconcentratie | Laag (< 50%) |
| Toestand van het materiaal | Licht beschadigd, licht verweerd. Intact calciumsilicaatmateriaal of categorie III 'gebondenheid' |

| # | Type | Referentie | Resultaat |
|---|---|---|---|
| 1.1 | Puntmonster | 04 | Chrysotiel |

| Beschrijving | Roofing (met staalname) |
| Opmerking | <p>Er werd een staal genomen aan een uitstekend stuk roofing waardoor de waterdichtheid niet in het gedrang komt van de opstand. Dit staal lijkt van een onderste laag te zijn. De bovenliggende laag roofing lijkt niet asbestverdacht.</p> <p>De vermelde oppervlaktes, diktes en volumes betreffen een berekende schatting. Er worden geen rechten verleend aan deze oppervlaktes/diktes/volumes.</p> |

- Zorg voor een veilig beheer. Vermijd het beschadigen van het asbestmateriaal. Controleer de toestand jaarlijks op wijzigingen.

- Eenvoudige handelingen: mag via doe-het-zelf of door werknemer(s) met opleidingsattest eenvoudige handelingen  
Gezien het risico op vrijstelling van asbestvezels bij de verwijderingswerken, adviseren wij de werken te laten uitvoeren door een aannemer/medewerker die hiertoe de nodig opleiding heeft gevolgd, en niet via doe-het-zelf. Volgens de richtlijnen in de Codex Welzijn op het Werk, boek VI titel 3 asbest, mag hechtgebonden asbest die beschadigd is of waarbij er vrije vezels zichtbaar zijn en die verwerkt is in een buitentoepassing via de methode van eenvoudige handelingen verwijderd worden, indien er geen derden aanwezig zijn en voor zover de verwijdering geen aanleiding geeft tot een wijziging van de toestand. Standaard dragen van de nodige wegwerp beschermingsmiddelen FFP 3 masker, handschoenen en tyvec CAT III type 5-6, afwasbaar schoeisel Voor hechtgebonden toepassingen: Bij verwijdering door doe-het-zelf moet men dit afval dubbel en luchtdicht verpakt aandienen bij het gemeentelijk recyclagepark. Men raadpleegt best op voorhand de voorwaarden van het recyclagepark.

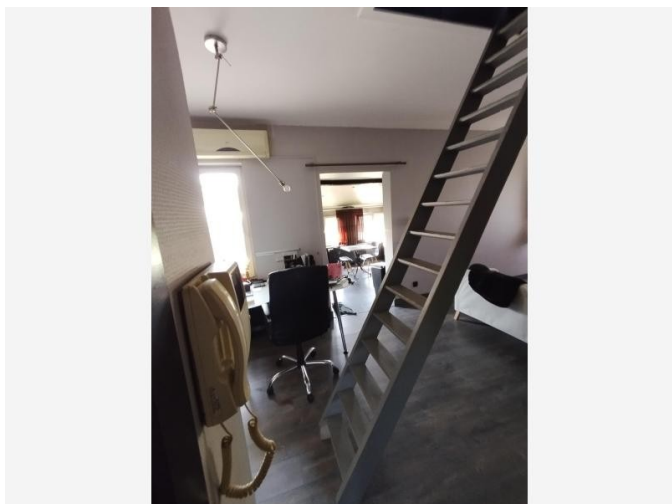
Alle plafonds zijn afgewerkt met valse plafonds in plaatmateriaal (gyproc). Het is niet duidelijk of er pleisterwerk of ander verdacht asbestmateriaal aanwezig is achter deze valse plafonds, het is aangewezen om bijkomend onderzoek uit te voeren bij werken. Zonder destructieve handeling is het niet mogelijk om na te gaan of er asbesthoudende materialen aanwezig zijn achter de plafondafwerking. Als bij sloop of renovatie blijkt dat er boven dit plafond nog pleisterwerk aanwezig is, moet dit bemonsterd worden.

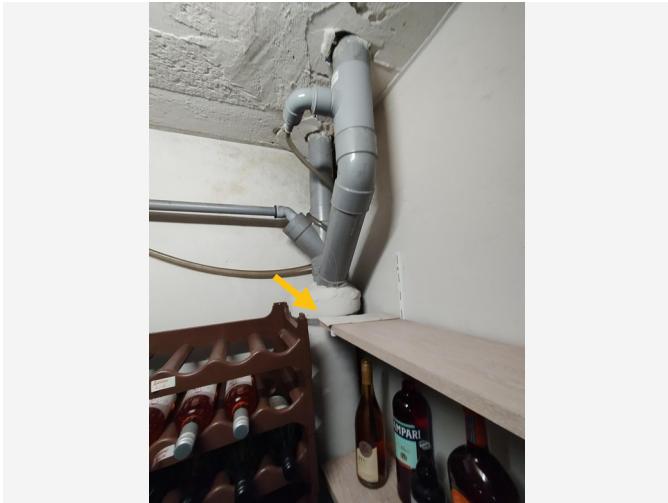
Mogelijks bevinden er zich aan de koppeling/aansluiting van gres buizen een pasta-achtige asbesthoudende kit en/of asbesthoudende koorden.

Een monsternamen om dit uit te sluiten wordt verhinderd om destructieve handelingen aan een installatie in gebruik te vermijden.

Gelieve bij verwijdering of renovatiewerken hier rekening mee te houden.

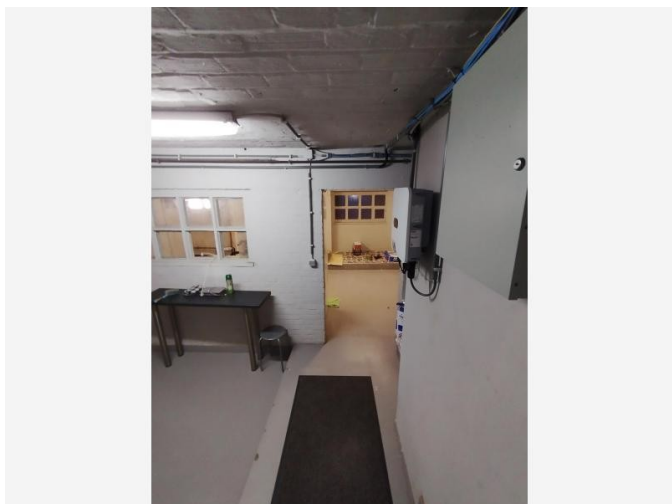
Er zijn geen asbestverdachte materialen waargenomen in de kelder. De cv-ruimte is in de kelder.

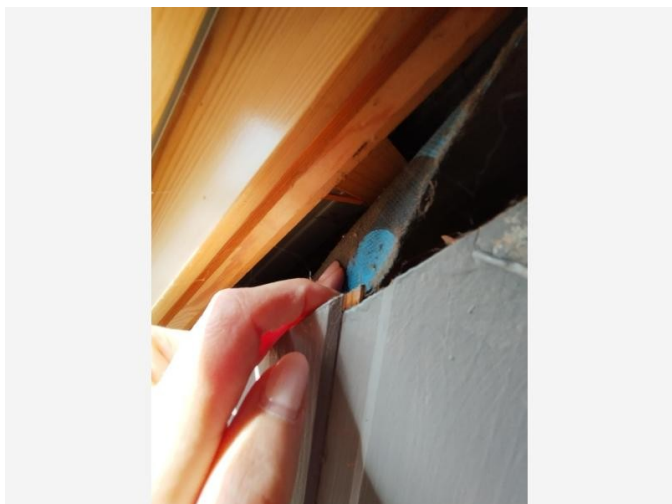
Het dak werd gecontroleerd (via een dakraam). Er is geen verdacht onderdak vastgesteld .

Deze handeling is een steekproef , er is geen garantie dat het volledige dak met éénzelfde materiaal is opgebouwd. Dit kan enkel via destructief onderzoek vastgesteld worden.

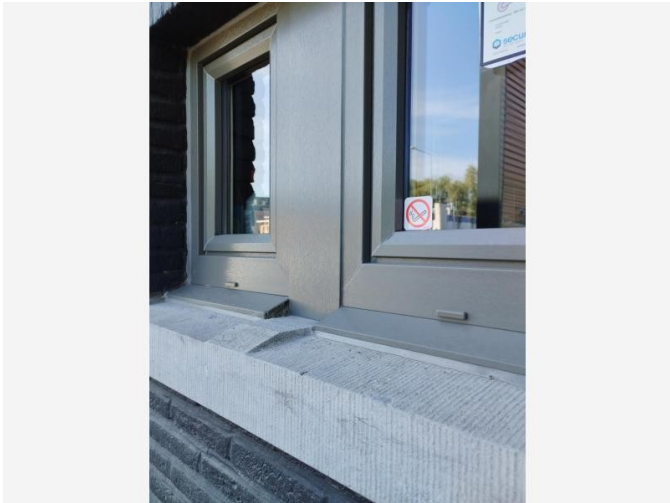
De gebruikte siliconen kit is niet asbestverdacht

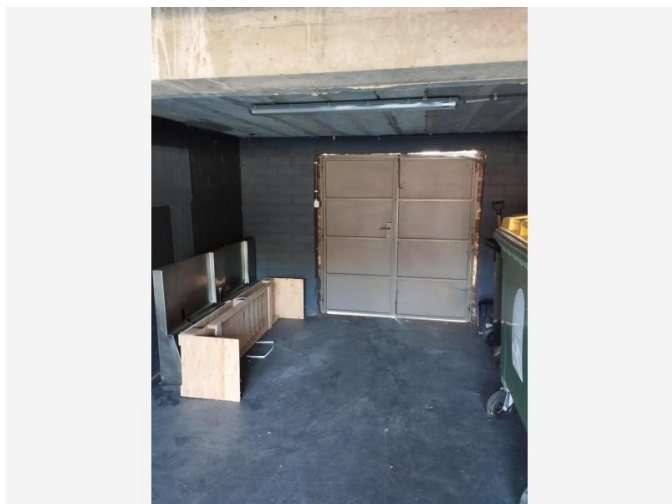
er zijn geen asbestverdachte materialen waargenomen in de garage.

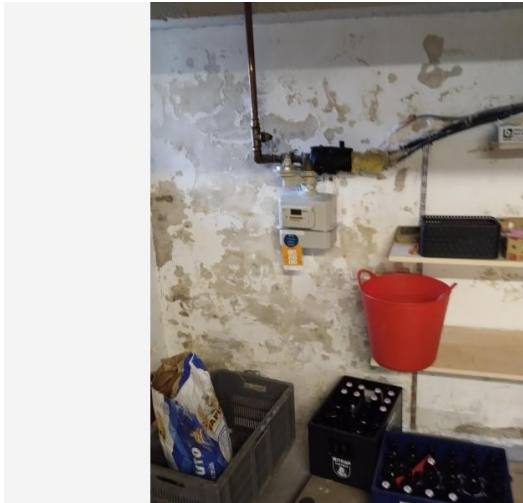
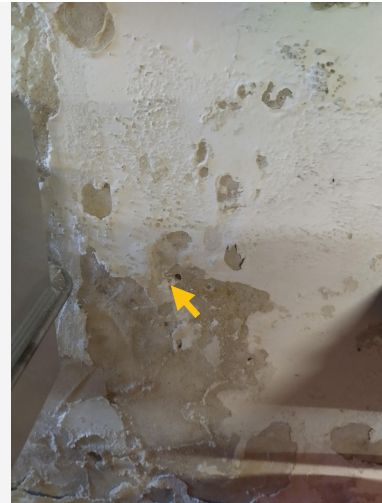
## Fiche 9: Cementering binnen

Geen asbest

| # | Type | Referentie | Resultaat |
|---|---|---|---|
| 9.1 | Mengmonster | 05 | Geen asbest |

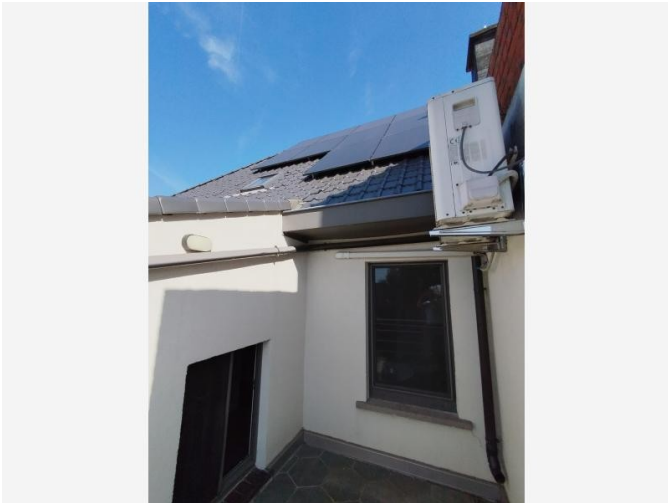
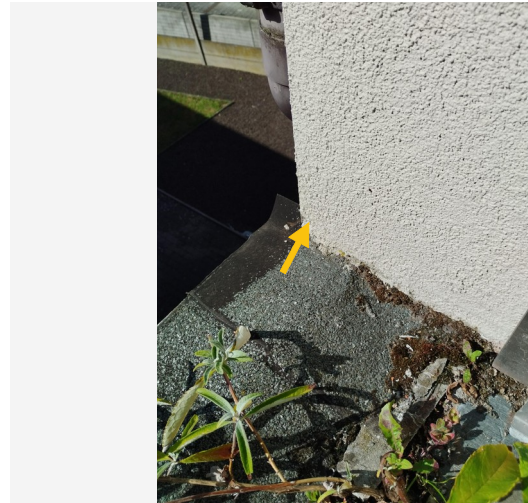
## Fiche 10: Crepi

Geen asbest

| # | Type | Referentie | Resultaat |
|---|---|---|---|
| 10.1 | Mengmonster | 02 | Geen asbest |

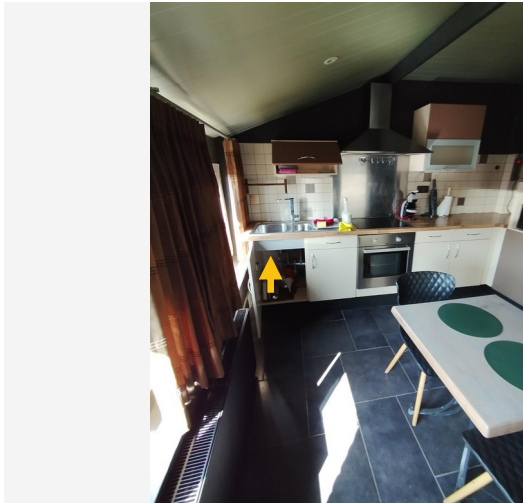
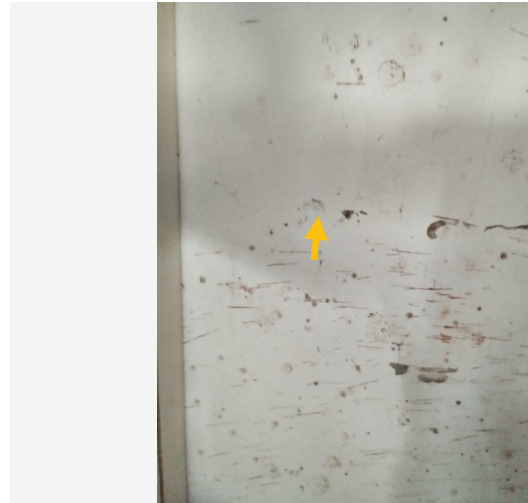
## Fiche 11: Muurpleister

Geen asbest

| # | Type | Referentie | Resultaat |
|---|---|---|---|
| 11.1 | Mengmonster | 01 | Geen asbest |
