# Asbestinventarisatetest

Gandastraat 47, 9000 Gent

Attestnummer : **20250827-000422.000**

Uitgegeven op : **27.08.2025**

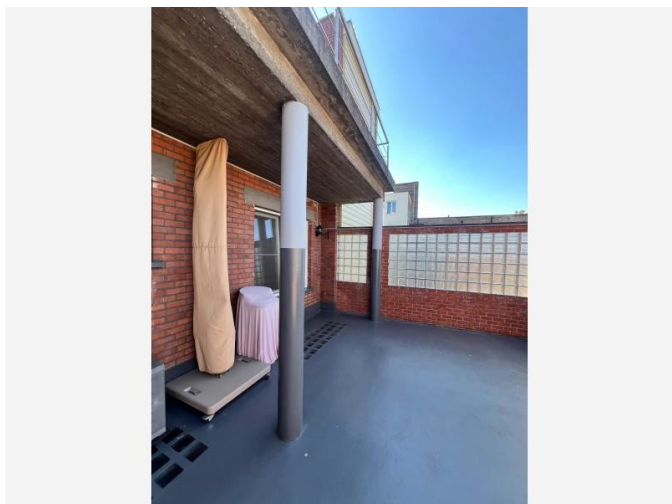
De palen die het terras van de bovenburen ondersteunen zijn asbestverdacht. gezien de toepassing onderdeel is van de gemene delen wordt deze toepassing opgenomen in deze adviesfiche.

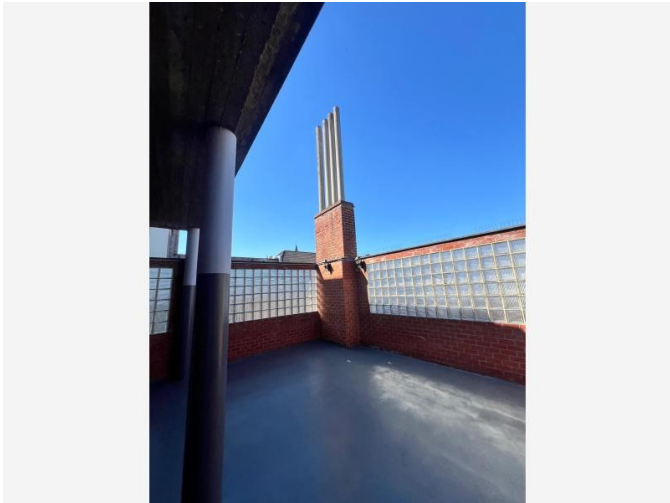
De schoorsteenbuizen die achteraan het terras naar boven lopen zijn asbestverdacht. gezien de toepassing onderdeel is van de gemene delen wordt deze toepassing opgenomen in deze adviesfiche.

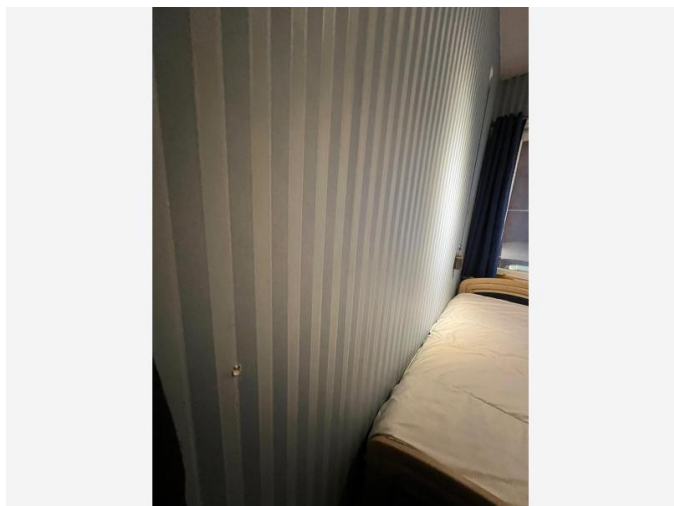
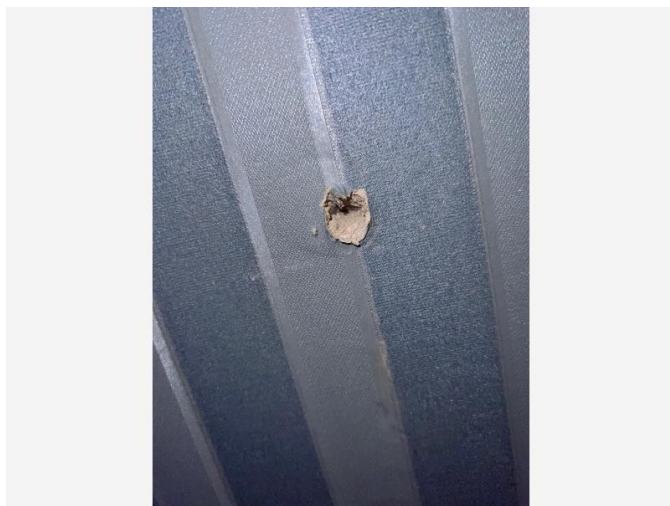
## Fiche 3: Pleisterwerk muren

### Conclusie

Geen asbest

| Opmerking | Hoeveelheid asbest in het pleisterwerk werd niet bepaald aangezien er geen asbest werd teruggevonden in het mengstaal. |

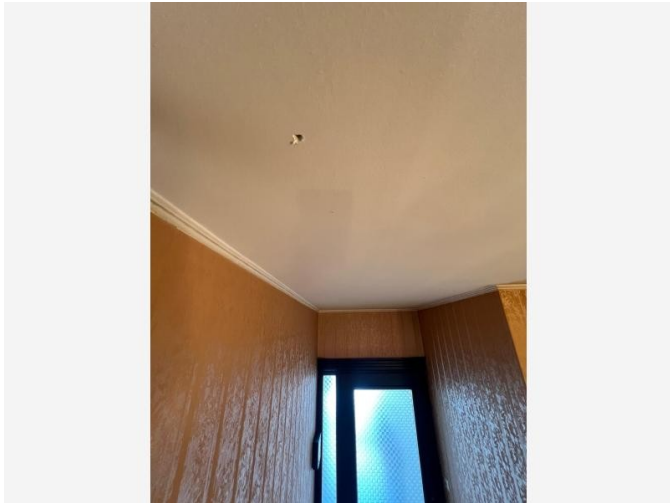
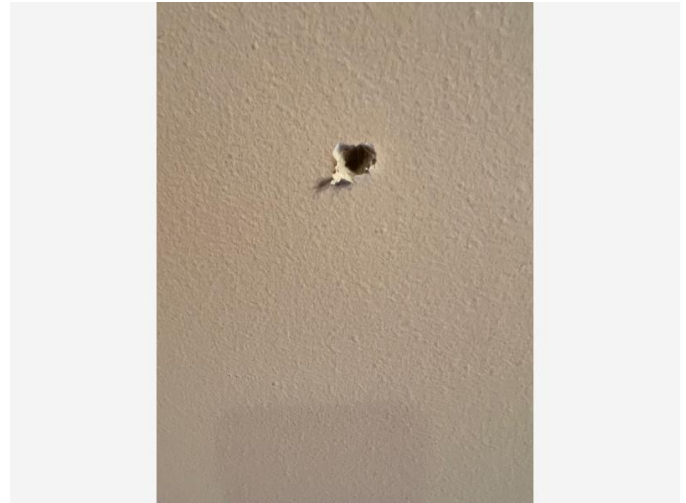
## Fiche 4: Pleisterwerk plafonds

### Conclusie

Geen asbest

| Opmerking | Hoeveelheid asbest in het pleisterwerk werd niet bepaald aangezien er geen asbest werd teruggevonden in het mengstaal. |
