# Asbestinventarisatetest

Schaapherderstraat 53, 9032 Gent

Attestnummer : **20250818-000279.000**

Uitgegeven op : **18.08.2025**

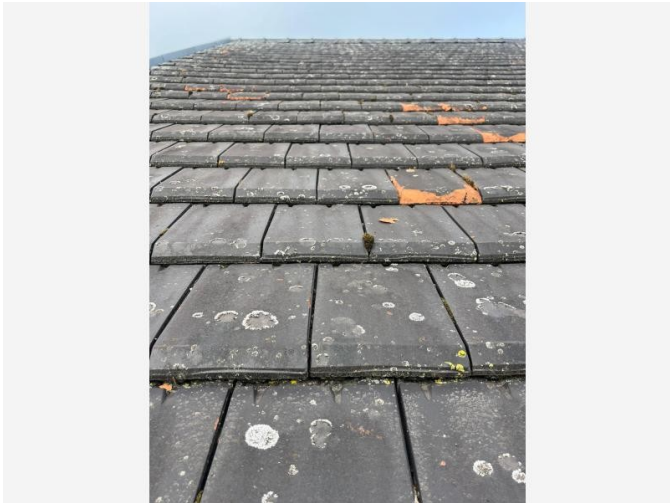
De leien zijn in keramische pannen, deze zijn niet-asbestverdacht.

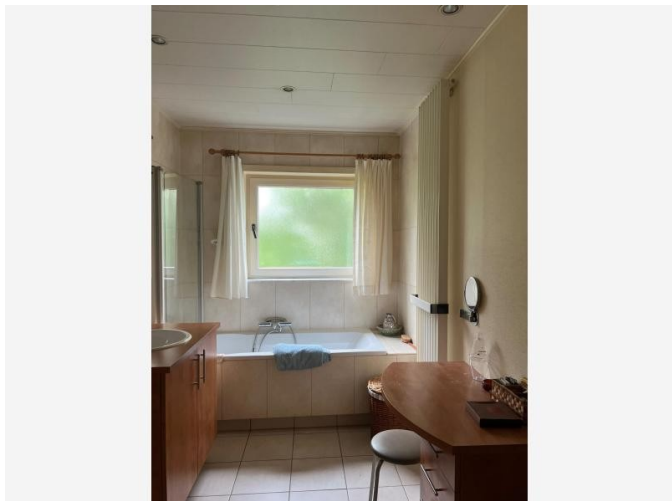
## Fiche 2: Lijmlaag achter de faïencetegel van de badkamer

De lijmlaag achter de faïencetegel van de badkamer is niet zichtbaar. Deze kon tijdens het plaatsbezoek niet worden geanalyseerd. Wees voorzichtig met het beschadigen hiervan. Indien er werken zijn gepland is het raadzaam een destructief onderzoek uit te voeren van de lijmlaag.

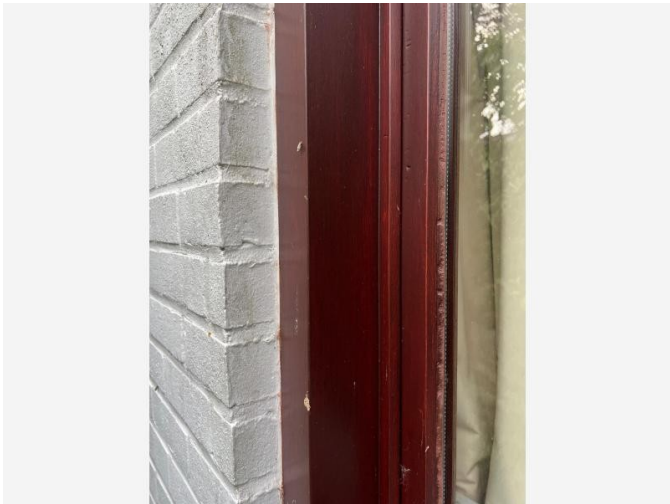
## Fiche 3: Kitwerken tussen buitenparement en schrijnwerk

Het kitwerk tussen het buitenparement en het schrijnwerk is niet-asbestverdacht.

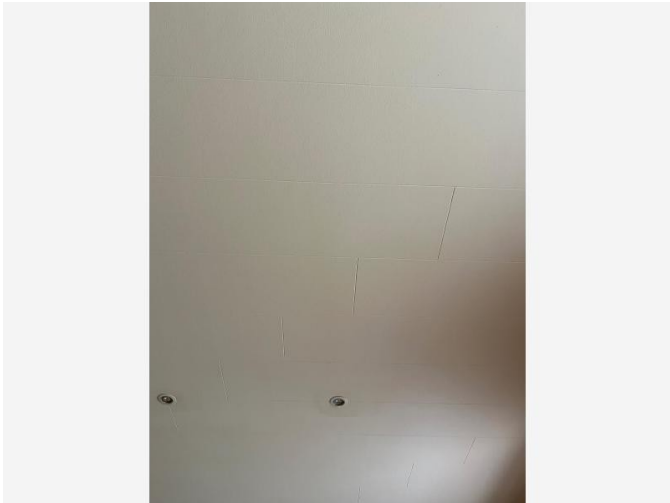
Er is geen pleisterwerk op het plafond zichtbaar/aanwezig. Wees voorzichtig indien er achter de valse plafonden toch pleisterwerk of andere zaken aanwezig zijn die asbesthoudend kunnen zijn want deze werden niet geanalyseerd.

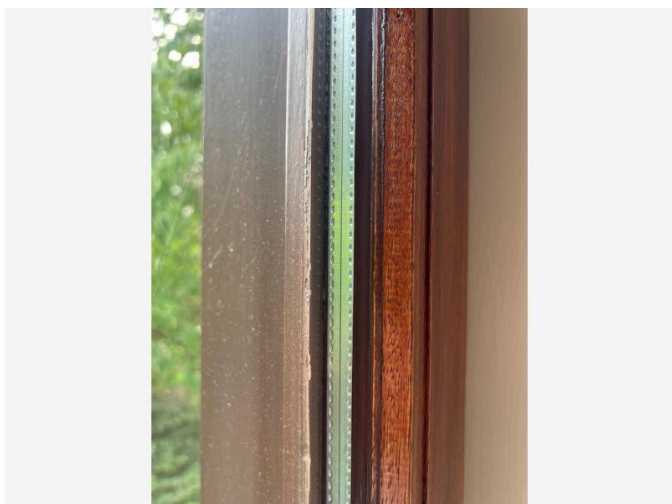
## Fiche 5: Kitwerken binnenzijde tussen schrijnwerk en glas

Het kitwerk tussen het schrijnwerk en het glas is niet-asbestverdacht.

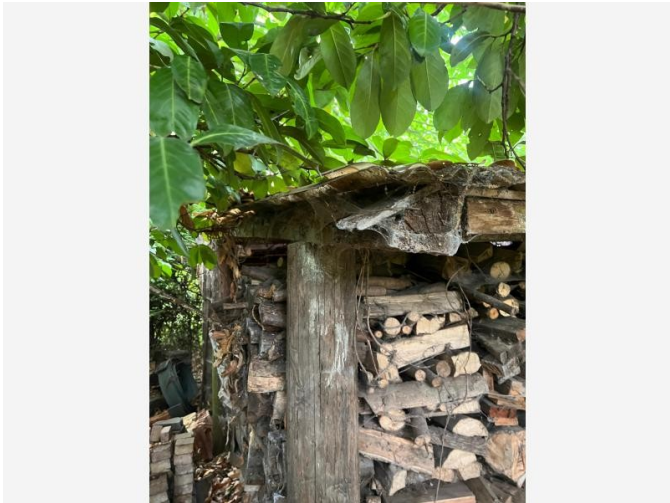
De golfplaten in de tuin zijn in polycarbonaat. Deze zijn van harde kunststof en niet-asbestverdacht.

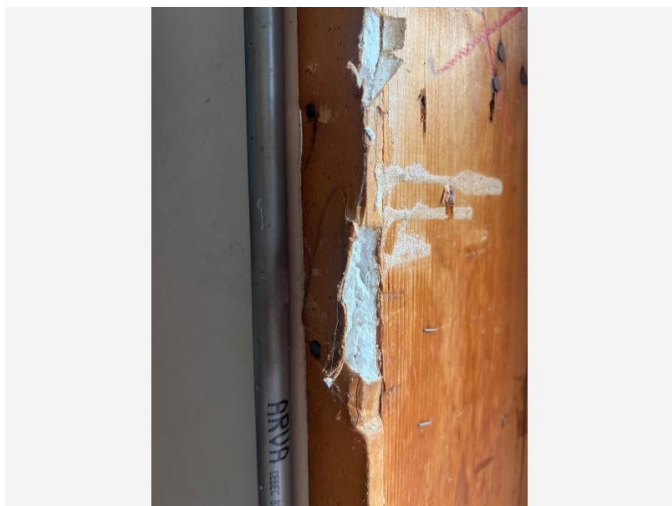
Er is geen pleisterwerk ter hoogte van de wanden zichtbaar/aanwezig. Wees voorzichtig indien er achter de valse wanden toch pleisterwerk of andere zaken aanwezig zijn die asbesthoudend kunnen zijn want deze werden niet geanalyseerd.

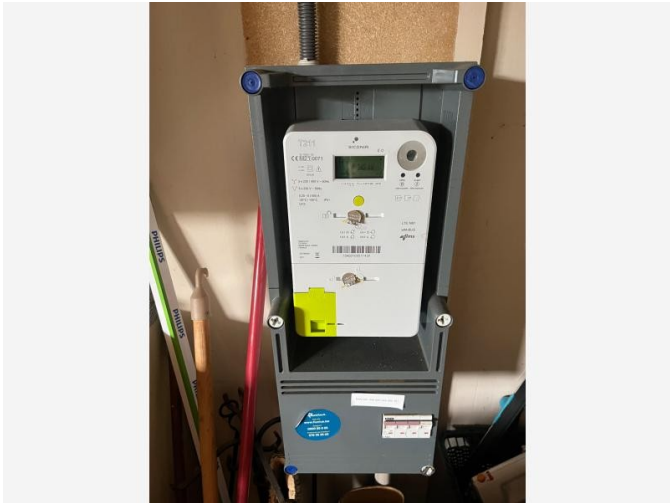
Een digitale elektriciteitsmeter zou geen asbest meer kunnen bevatten.

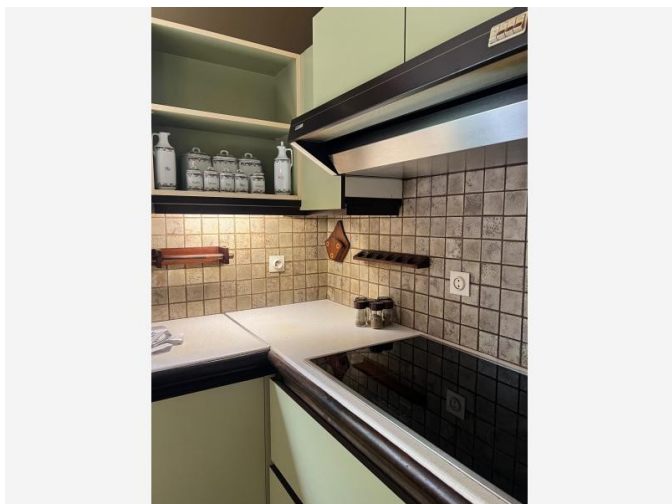
De lijmlaag achter de faïencetegel van de keuken is niet zichtbaar. Deze kon tijdens het plaatsbezoek niet worden geanalyseerd. Wees voorzichtig met het beschadigen hiervan. Indien er werken zijn gepland is het raadzaam een destructief onderzoek uit te voeren van de lijmlaag.

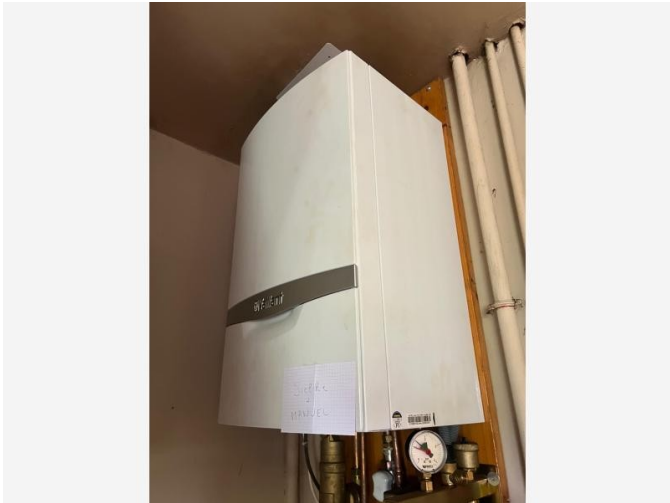
De condenserende gasketel heeft als bouwjaar > 2000 en bevat geen asbest.

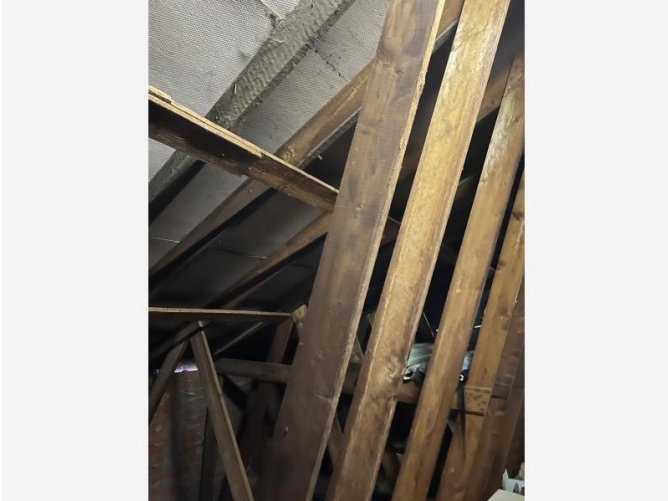
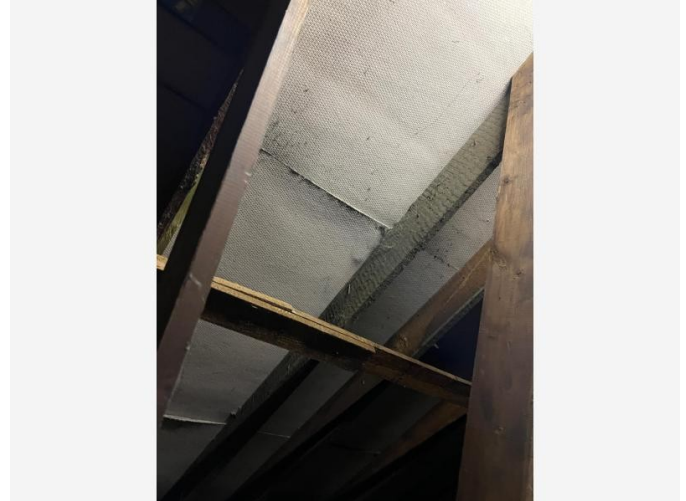
## Fiche 11: Onderdakplaten

Geen asbest

| # | Type | Referentie | Resultaat |
|---|---|---|---|
| 11.1 | Puntmonster | A - 1 | Geen asbest |
