# Asbestinventarisatetest

Pelikaanlaan 43, 9800 Deinze

**Asbestveilig** (maar niet asbestvrij)

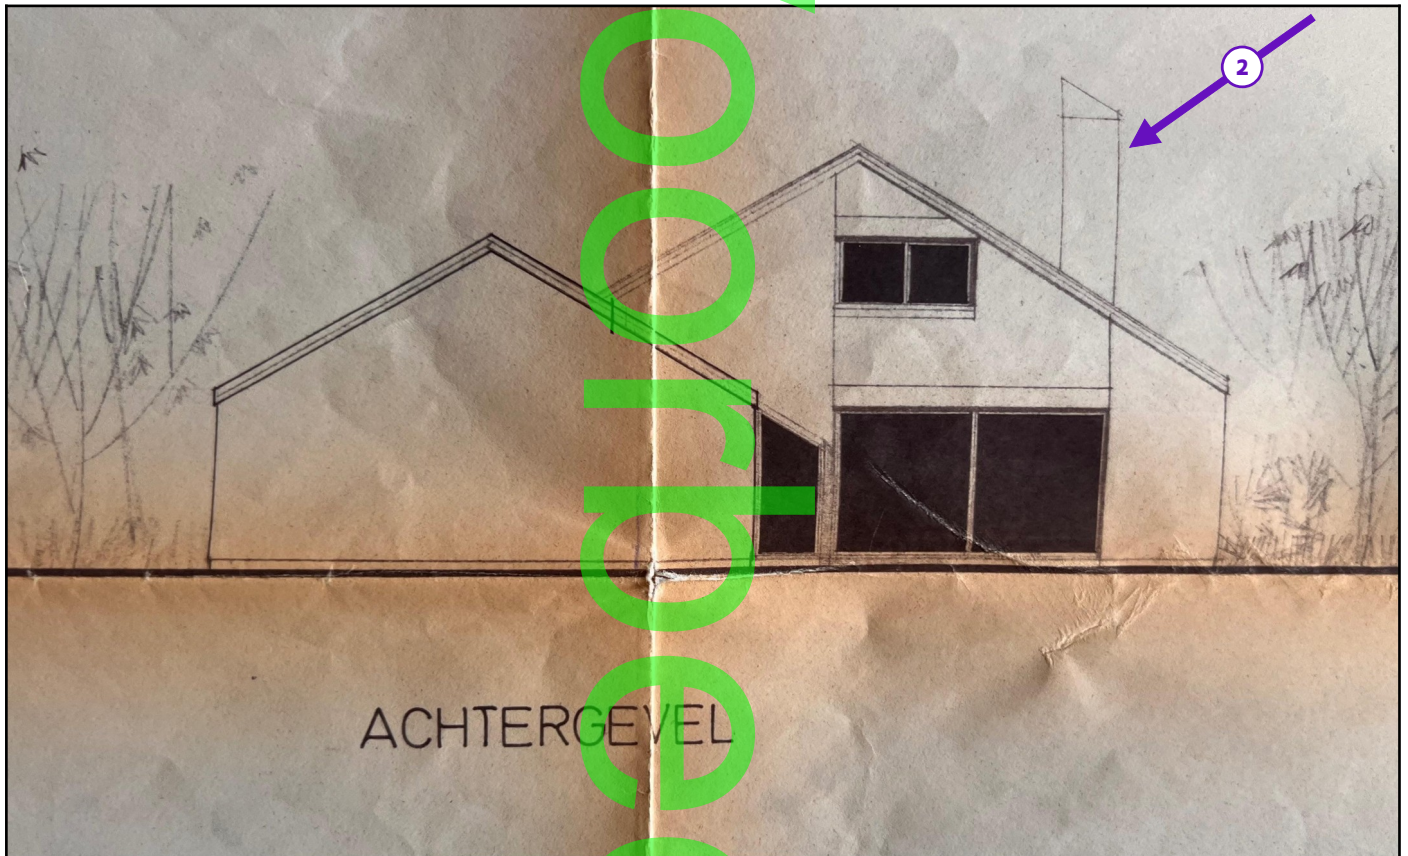
## Plan 1.4: Achtergevel

| Beschrijving | Type | Actie |
|---|---|---|
| 2. Schouw | Beperking | - |

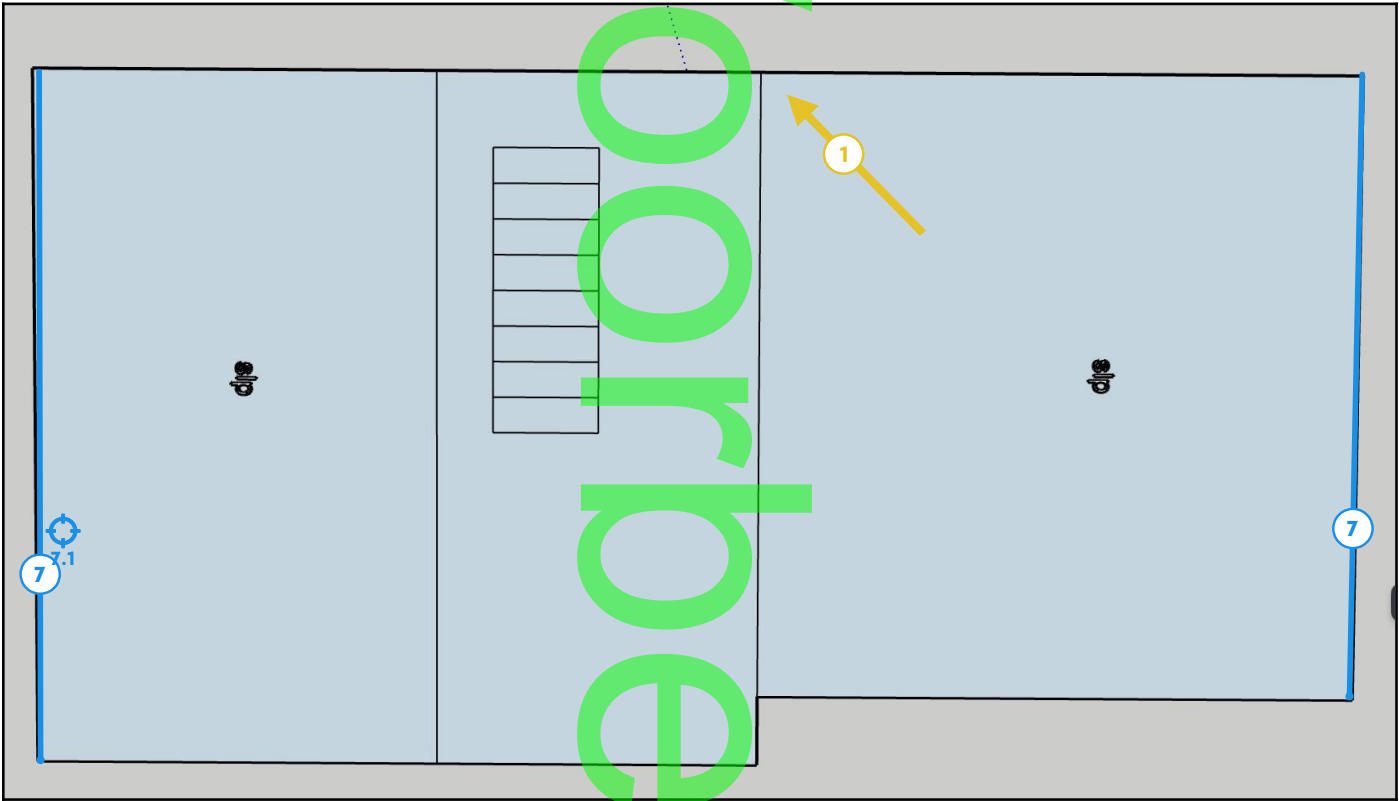
Plan 1.7: 1e verdiep

| Beschrijving | Type | Actie |
|---|---|---|
| 1. Bakeliet schakelaars/stopcontacten | Asbestmateriaal | Zorgvuldig beheren |

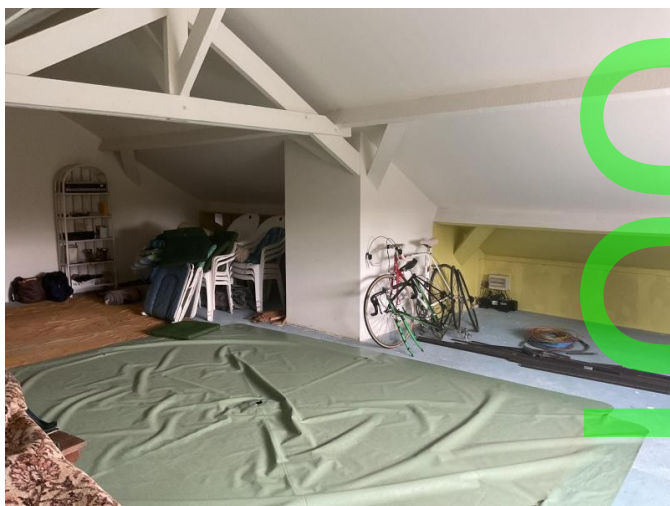
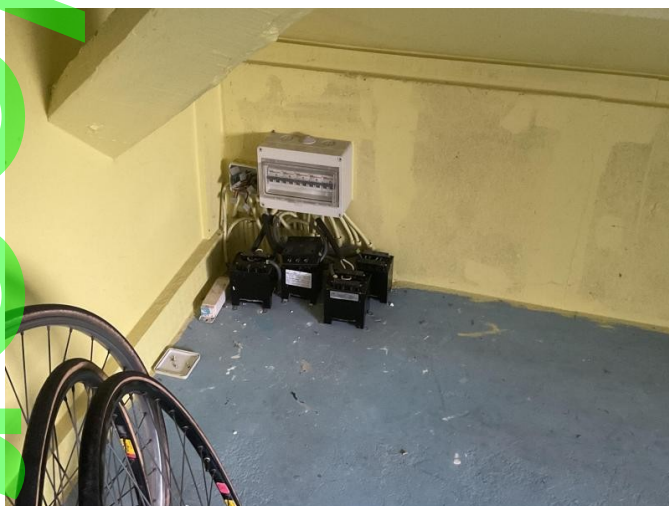
Het asbestmateriaal valt onder de mijlpaal van 2040.

| Eindbeoordeling materiaalsrisico | Laag materiaalsrisico en/of verlaagde kans op vezelvrijgave |

| Asbestsoort (vezeltype) | Crocidoliet aanwezig |
| Toestand van het materiaal | Onbeschadigd, niet verweerd |

| Beschrijving | Bakeliet schakelaars/stopcontacten |

Zorgvuldig beheren

- Zorg voor een veilig beheer. Vermijd het beschadigen van het asbestmateriaal. Controleer de toestand jaarlijks op wijzigingen.
- Voer bijkomende staalname(s) uit.

- Eenvoudige handelingen: mag via doe-het-zelf of door werknemer(s) met opleidingsattest eenvoudige handelingen  
Deze toepassing kan door een aannemer die over een opleidingsattest eenvoudige handelingen beschikt of door een particulier (doe-het-zelf), verwijderd worden indien er geen verhoogd risico op vrijgave van asbestvezels (max. concentratie 0,01 vezels/cm<sup>3</sup> - CODEX Art. VI.3-54) ontstaat en de toepassing voorafgaand wordt gefixeerd/bevochtigd; de individuele elementen zonder machinale werktuigen (boormachine, slijpschijf, hogedrukreiniger,...) en zonder breken of gooien een voor een losgemaakt worden; en ten slotte dubbel en luchtdicht verpakt weggevoerd worden naar een erkend afvalpunt (recyclagepark).

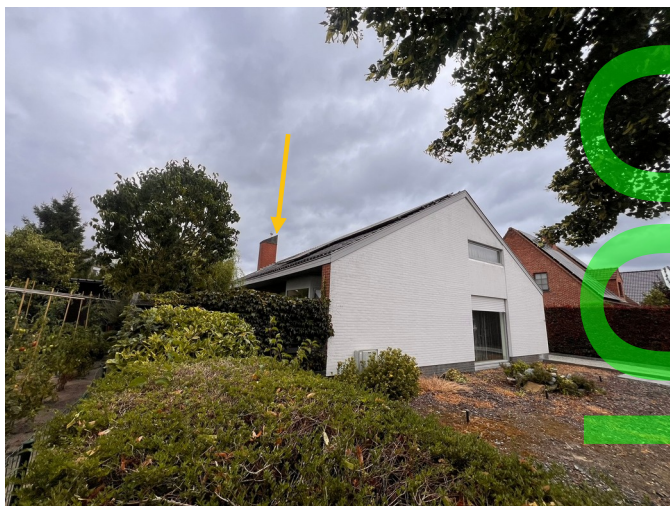
**Reden:** Het te onderzoeken materiaal situeert zich hoger dan 3,50 m te rekenen vanaf een veilige ondergrond

**Uitleg van de asbestdeskundige:** De schouw bevat binnenin mogelijk een asbestcement rookgaskanaal. Laat dit onderzoeken bij eventuele werken.

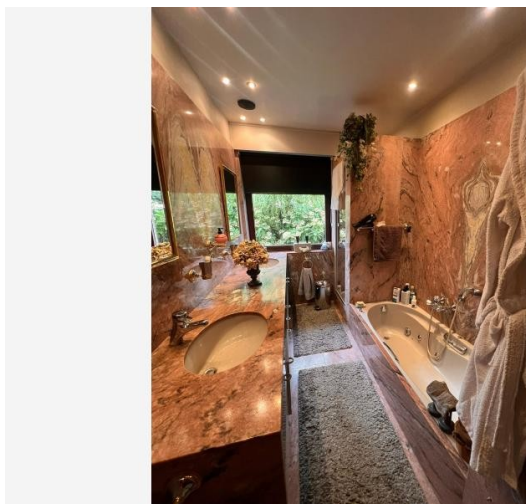
De plafonds en muren werden afgewerkt met niet-asbestverdachte voorzetpanelen die inspectie van de bedekte structuur (opbouw, pleisterwerk) verhinderen.

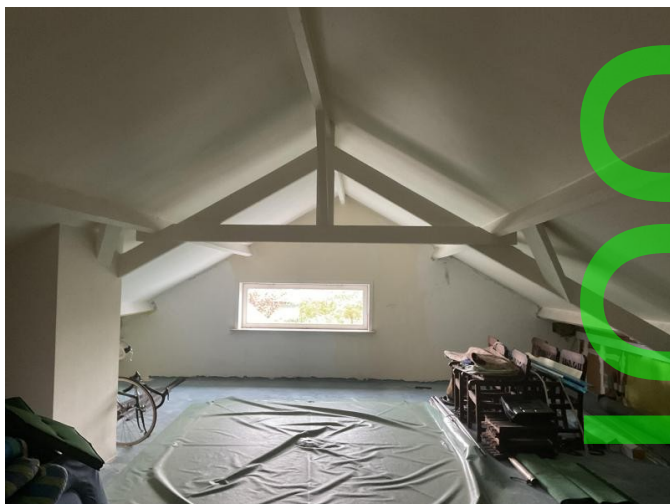
Het onderdak is moeilijk bereikbaar. De dakpannen liggen vast met stormhaken. Bij werken, onderzoek of een eventueel aanwezig onderdak asbest bevat.

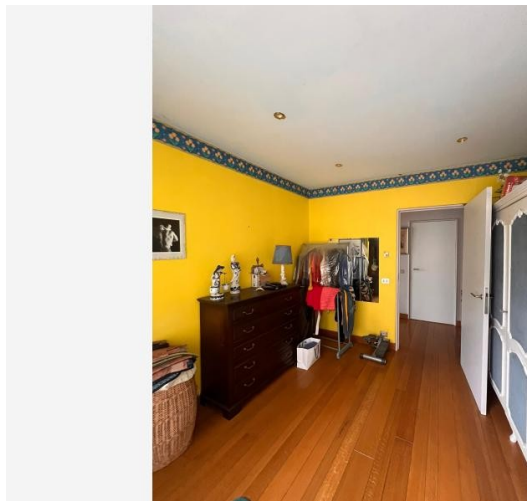
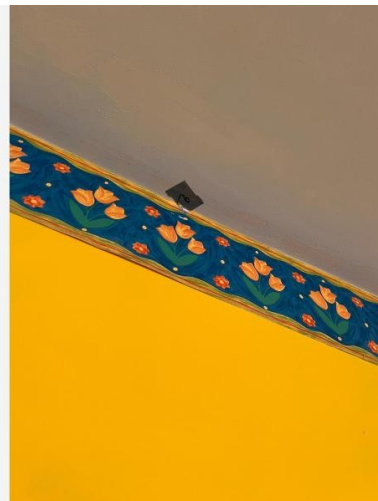
## Fiche 5: Pleisterwerk plafonds GLV droog, nat, circ ruimte

Geen asbest

| # | Type | Referentie | Resultaat |
|---|---|---|---|
| 5.1 | Mengmonster | 2 | Geen asbest |

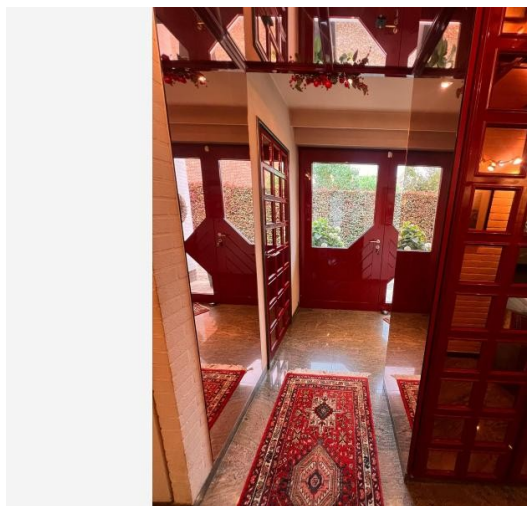
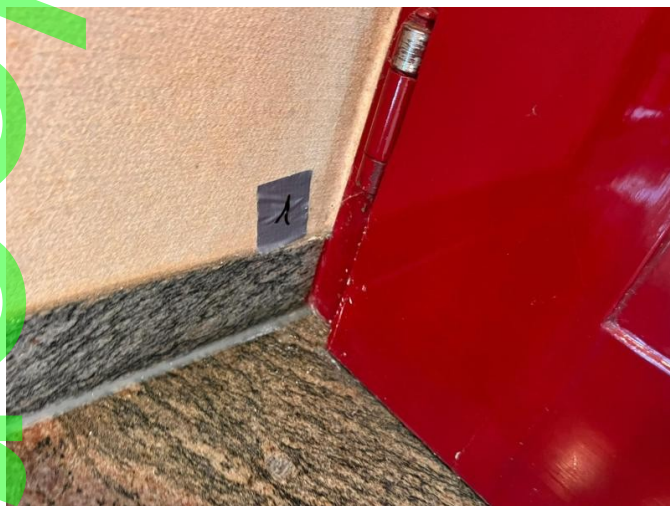
Geen asbest

| # | Type | Referentie | Resultaat |
|---|---|---|---|
| 6.1 | Mengmonster | 1 | Geen asbest |

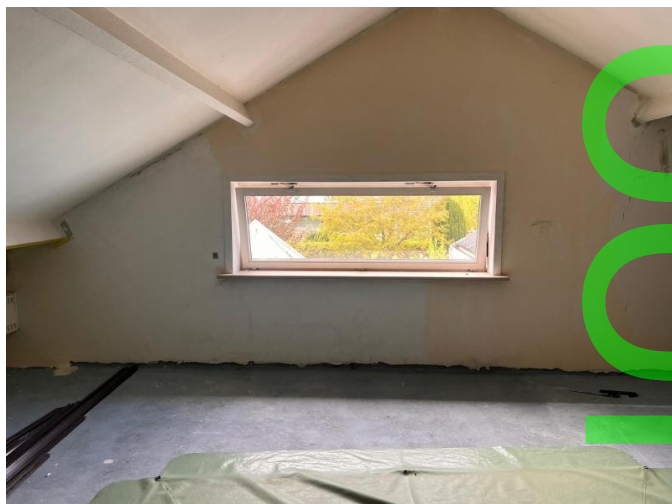
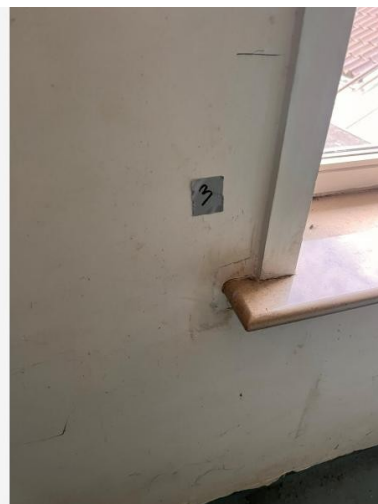
Geen asbest

| # | Type | Referentie | Resultaat |
|---|---|---|---|
| 7.1 | Puntmonster | 3 | Geen asbest |
