# Asbestinventarisatetest

Abdijstraat 45, 9310 Aalst

Attestnummer : 20250714-000240.000

Uitgegeven op : 14.07.2025

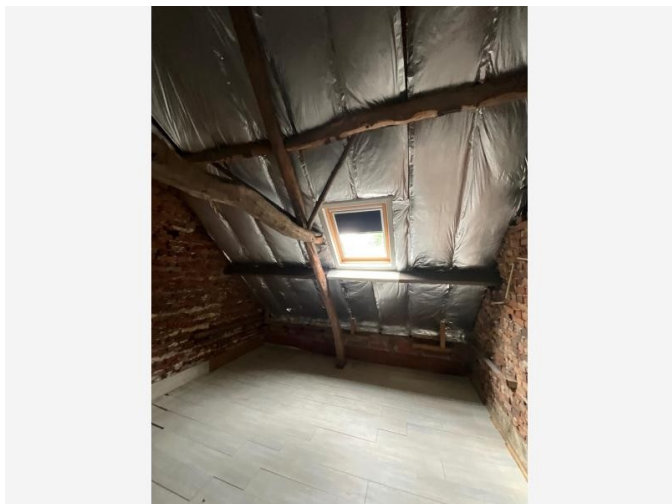
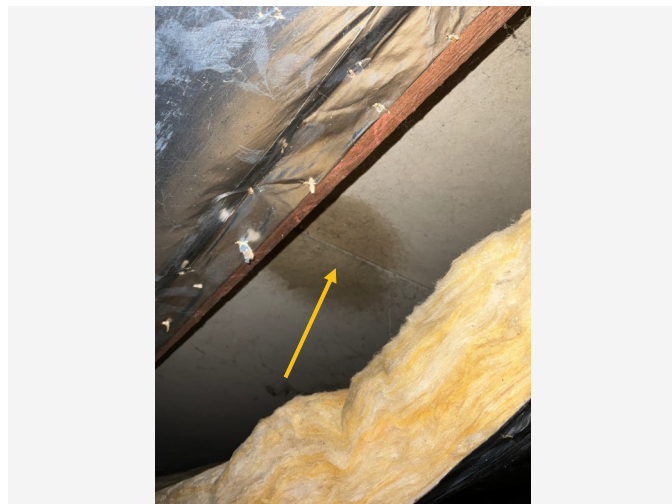
| Fiche 1: Onderdak (staalname)..... | 19 |

Het asbestmateriaal valt onder de mijlpaal van 2040.

| Eindbeoordeling materiaalrisico | Laag materiaalrisico en/of verlaagde kans op vezelvrijgave |
| Opmerking | onderdakplaten zitten tussen de dakbedekking en constructiebalken |

| Gebondenheid | Categorie 1: hechtgebonden in oorsprong |
| Asbestsoort (vezeltype) | Alleen chrysotiel |
| Asbestconcentratie | Laag (< 50%) |
| Afschermingsgraad van het gehele materiaal | Geheel of deels (ook) vrij aan de binnenlucht |
| Toestand van het materiaal | Licht beschadigd, licht verweerd. Intact calciumsilicaatmateriaal of categorie III 'gebondenheid' |

| # | Type | Referentie | Resultaat |
|---|---|---|---|
| 1.1 | Puntmonster | 2 | Chrysotiel |

| Asbestmateriaal | Plaat, paneel, tablet - Type Menuiserite |
| Hoeveelheid (oppervlakte - dikte - aantal) | <ul style="list-style-type: none"><li>• 80,00 m<sup>2</sup> - 1,00 cm - 1 stuk</li></ul> |

- Zorg voor een veilig beheer en verwijder dit asbestmateriaal wanneer het bij werken eenvoudig bereikbaar wordt. Controleer de toestand jaarlijks op wijzigingen.

(dak werker met 8u basisopleiding asbest) indien de platen eenvoudig te verwijderen zijn zonder kans op breken kan dit via doe-het-zelf of door werknemer(s) met opleidingsattest eenvoudige handelingen; Dek de zoldervloer af met plastic folie . Standaard dragen van de nodige wegwerp beschermingsmiddelen FFP 3 masker , handschoenen en tyvec CAT III type 5-6 , afspoelbaar schoeisel Verwijder de dakpannen. Fixeer het plaatmateriaal , de asbesthoudende platen één voor één en in hun geheel verwijderen. Niet gooien, niet breken. Verwijder onder verneveling of tussentijds voldoende bevochtigen tijdens de volledige duur van de werken. Dubbel verpakken in plastic folie , luchtdicht verpakken of plaats in container met asbestbag. Reinig Nadien de draagstructuur met vochtige doeken (+stofzuiger met absoluut filter kan niet gehuurd worden dus voor een particulier niet mogelijk .) Alle werknemer(s) moeten wel beschikken over een opleidingsattest eenvoudige handelingen 8u. Een vastgesteld asbesthoudend onderdak mag niet definitief

ingesloten worden, dit dient verplicht verwijderd te worden als het bij werken bereikbaar wordt. (vb bij vernieuwen van de dakbedekking onderdak mee verwijderen) Voor hechtgebonden toepassingen: Bij verwijdering door doe-het-zelf moet men dit afval dubbel en luchtdicht verpakt aandienen bij het gemeentelijk recyclagepark. Men raadpleegt best op voorhand de voorwaarden van het recyclagepark.

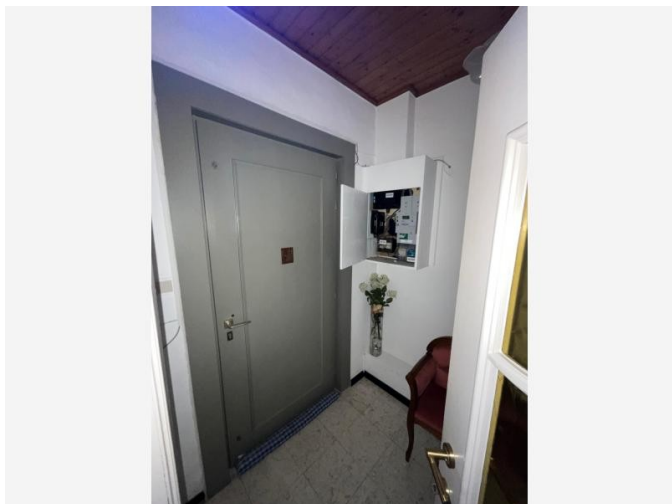
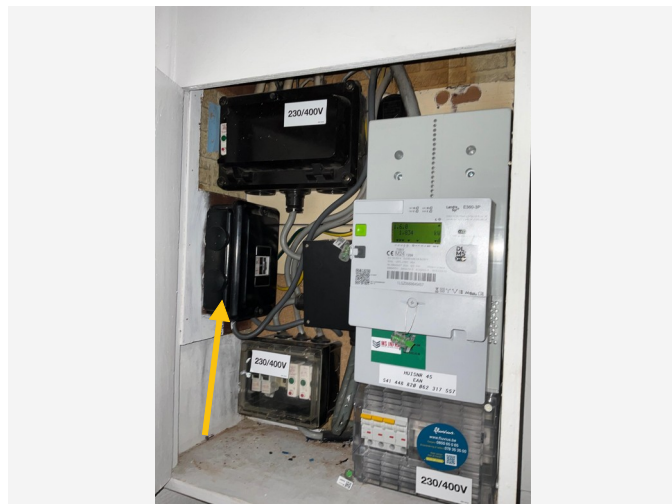
| Fiche 2: Bakeliet Tellerkast..... | 23 |

Het asbestmateriaal valt onder de mijlpaal van 2040.

| Eindbeoordeling materiaalrisico | Laag materiaalrisico en/of verlaagde kans op vezelvrijgave |

| Asbestsoort (vezeltype) | Crocidoliet aanwezig |
| Toestand van het materiaal | Onbeschadigd, niet verweerd |

| Asbestmateriaal | Plaat, paneel, tablet - Type Bakeliet |
| Opmerking | Het is moeilijk te bepalen of de bakeliettoepassingen in de woning ook effectief asbesthoudend zijn (het kan ook gaan om de asbestvrije variant). Er werd geen monster genomen o.w.v. beschadiging aan een elektrisch gerelateerde toepassing, extra controle bij verwijdering van het verdacht materiaal. Vermoedelijk zal de toepassing verwijderd worden bij aanpassing van het elektriciteitsnetwerk. |

- Zorg voor een veilig beheer. Vermijd het beschadigen van het asbestmateriaal. Controleer de toestand jaarlijks op wijzigingen.
- Voer bijkomende staalname(s) uit.

- Eenvoudige handelingen: mag via doe-het-zelf of door werknemer(s) met opleidingsattest eenvoudige handelingen  
Tellerkast:

De toepassing dient verwijderd te worden door de netbeheerder, vermoedelijk word dit uitgevoerd wanneer de oude meterkast vervangen word door een digitale meter. Zie ook link Zie <https://ovam.vlaanderen.be/wie-mag-wat-verwijderen> <https://ovam.vlaanderen.be/voorzorgsmaatregelen-bij-asbestverwijdering> <https://ovam.vlaanderen.be/asbestafval-afvoeren> Zie ook wetgevend kader (website van de OVAM en CODEX boek VI titel 3). <http://werk.belgie.be/sites/default/files/content/documents/Welzijn%20op%20het%20werk/Regelgeving/Codex%20boek%20VI%20titel%203%20Asbest.pdf> methodiek verwijderingsmethodes worden achteraan in het attest verder toegelicht

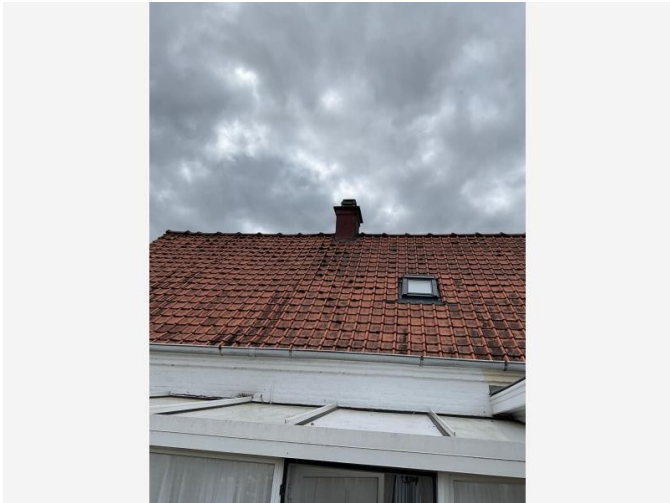
| Fiche 3: Schouw op het dak (beperkingsfiche)..... | 27 |

**Reden:** Het te onderzoeken materiaal situeert zich hoger dan 3,50 m te rekenen vanaf een veilige ondergrond

**Uitleg van de asbestdeskundige:** Bij werken (dak of reiniging schouw) kan een stelling geplaatst worden, het is niet duidelijk of er asbestverdachte materialen aanwezig zijn in de schouw.

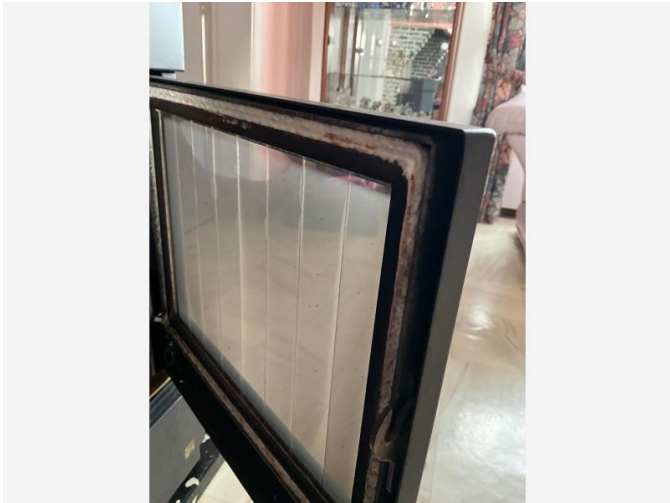
| Fiche 4: Kachelkoord (visueel niet verdacht)..... | 29 |

de koord werd visueel herkend als een synthetische koord en is niet asbesthoudend.

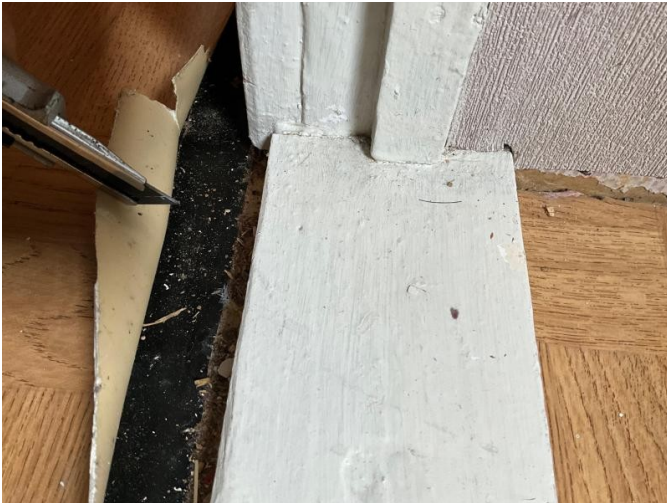
| Fiche 5: Vinylvloer niet verdacht..... | 30 |

Volgens expertise kunnen we deze vinyl als niet asbest verdacht beschouwen (soepel en flexibel van structuur.) (onderkant met jute/koord) Het is niet gekend wat eronder bevindt extra controle aangewezen bij vloer werken.

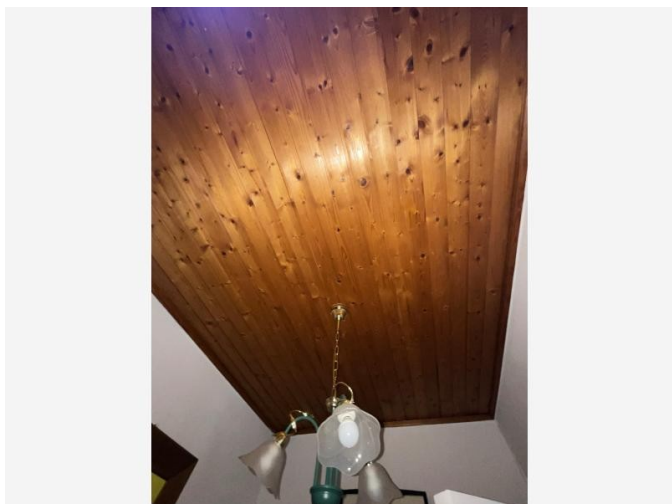
| Fiche 6: Valse plafonds..... | 31 |

Alle plafonds zijn afgewerkt met valse plafonds in plaatmateriaal. Het is niet duidelijk of er pleisterwerk of ander verdacht asbestmateriaal aanwezig is achter deze valse plafonds, het is aangewezen om bijkomend onderzoek uit te voeren bij werken. Het plafond bestaat uit gipsplaten. Zonder destructieve handeling is het niet mogelijk om na te gaan of er asbesthoudende materialen aanwezig zijn achter de plafondafwerking. Als bij sloop of renovatie blijkt dat er boven dit plafond nog pleisterwerk aanwezig is, moet dit bemonsterd worden.

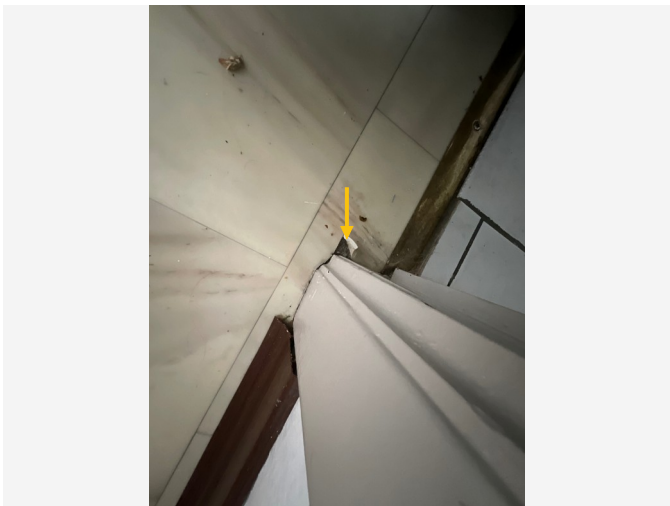
| Fiche 7: Vinylvloer woonkamer niet verdacht..... | 32 |

Volgens expertise kunnen we deze vinyl als niet asbest verdacht beschouwen (soepel en flexibel van structuur.) (onderkant met jute/koord) Het is niet gekend wat eronder bevindt extra controle aangewezen bij vloer werken.

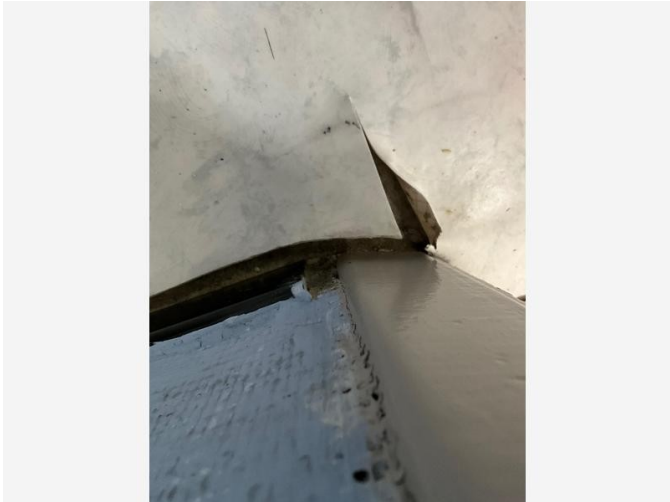
## Fiche 8: Vinylvloer slaapkamer en badkamer glv niet verdacht

Volgens expertise kunnen we deze vinyl als niet asbest verdacht beschouwen (soepel en flexibel van structuur.) (onderkant met jute/koord) Het is niet gekend wat eronder bevindt extra controle aangewezen bij vloer werken.

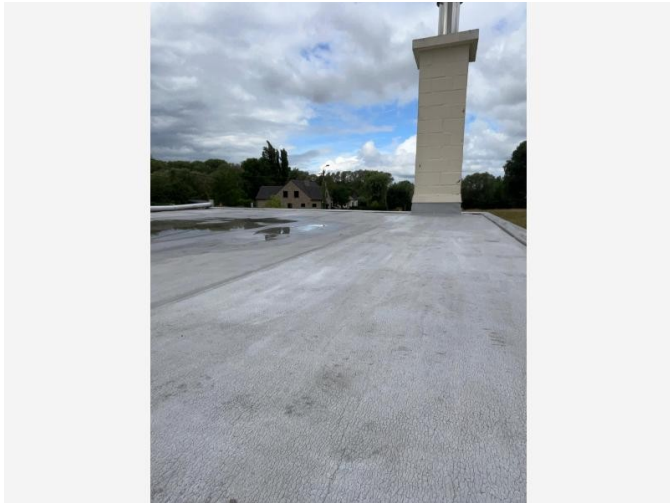
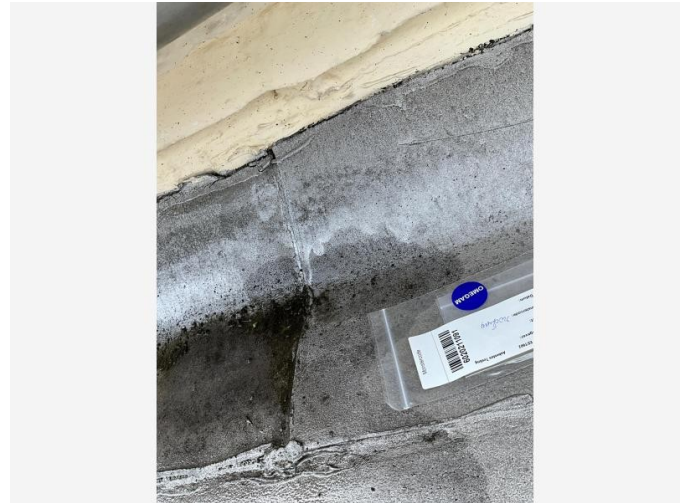
## Fiche 9: Roofing (met staalname)

Geen asbest

| # | Type | Referentie | Resultaat |
|---|---|---|---|
| 9.1 | Puntmonster | 04 | Geen asbest |

| Opmerking | <p>Er werd een staal genomen aan een uitstekend stuk roofing waardoor de waterdichtheid niet in het gedrang komt van de opstand . Er kan niet uitgesloten worden dat er onderlagen aanwezig zijn( bij dakwerken extra controle aangewezen)</p> <p>De vermelde oppervlaktes, diktes en volumes betreffen een beredeneerde schatting. Er worden geen rechten verleend aan deze oppervlaktes/diktes/volumes.</p> |

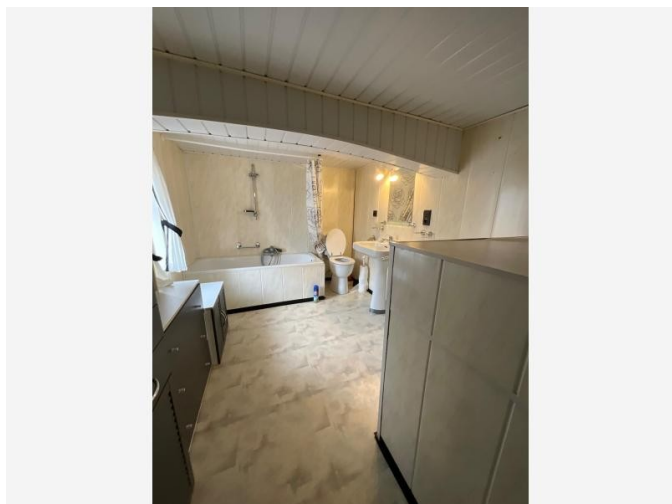
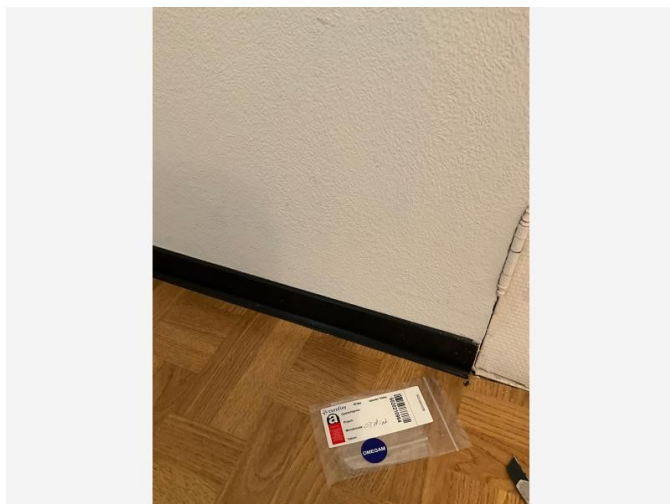
## Fiche 10: Plint

Geen asbest

| # | Type | Referentie | Resultaat |
|---|---|---|---|
| 10.1 | Puntmonster | 3 | Geen asbest |

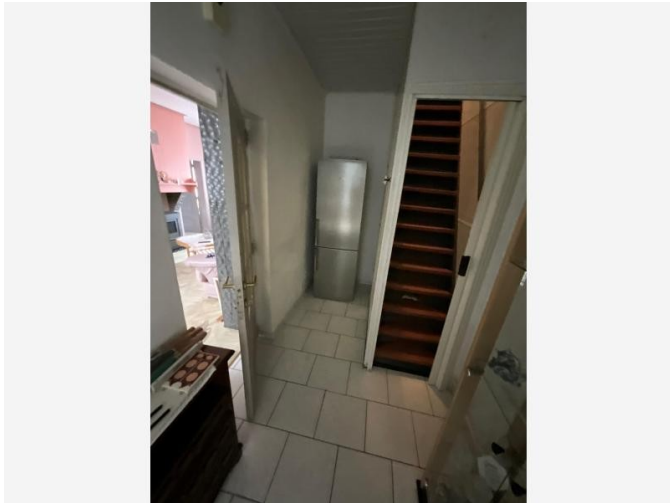
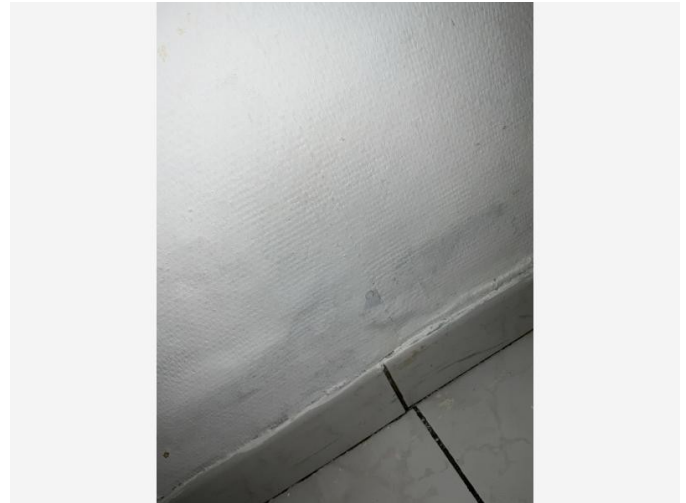
## Fiche 11: Muurpleister

Geen asbest

| # | Type | Referentie | Resultaat |
|---|---|---|---|
| 11.1 | Mengmonster | 01 | Geen asbest |

| Opmerking | <p>Volgens het inspectieprotocol is een monstername van het pleisterwerk verplicht om dit te identificeren als niet-asbesthoudend.</p> <p>Locatie staalnames: individuele ruimte:slaapkamer / natte ruimte:niet bepleisterd / stookplaats:kachels / traphal:glv</p> <p>De vermelde oppervlaktes en volumes betreffen een beredeneerde schatting. Er worden geen rechten verleend aan deze oppervlaktes/volumes. De dikte is een schatting die voorkomt uit de monsterplaatsen en is daarom niet altijd representatief.</p> |

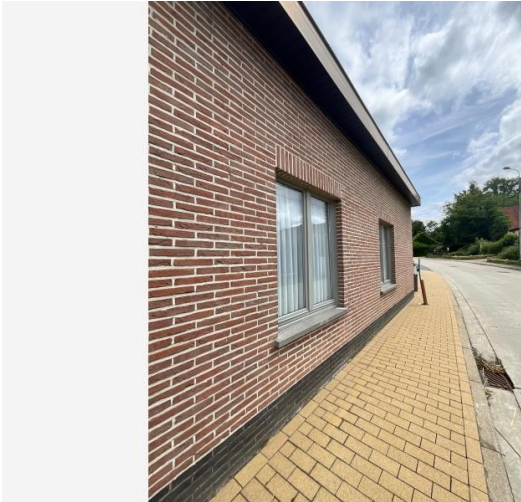
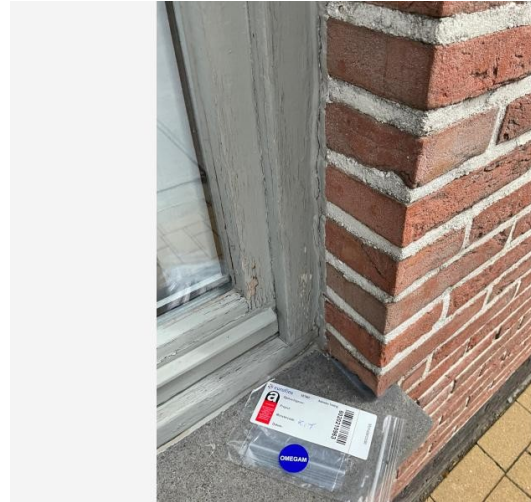
## Fiche 12: Kit kozijn-raam (met staalname) houten raam

Geen asbest

| # | Type | Referentie | Resultaat |
|---|---|---|---|
| 12.1 | Puntmonster | 05 | Geen asbest |

| Opmerking | Notitie hoeveelheden betreft +/- 11 lm Het gewicht en lm is een beredeneerde schatting. Er worden geen rechten verleend aan deze oppervlaktes. De dikte is een schatting die voorkomt uit de monsterplaatsen en is daarom niet altijd representatief. |
