# Asbestinventarisatattest

Paardenmarkt 6/8, 2000 Antwerpen

Attestnummer : 20250331-000014.000

Uitgegeven op : 31.03.2025

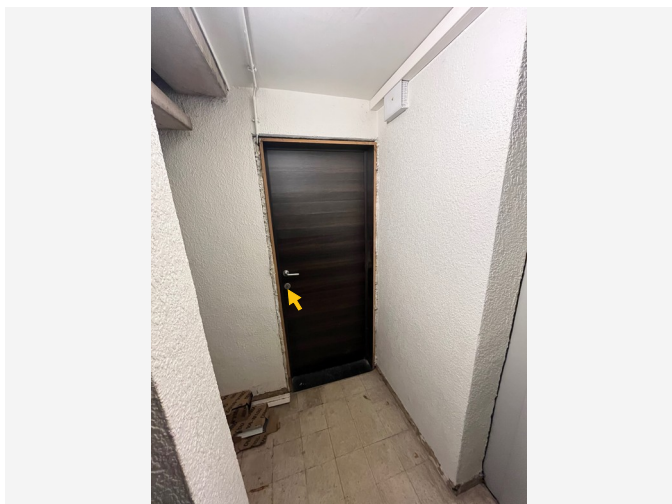
Situeringsfoto

**Reden:** Slotvaste toegangspoort, -deur of -luik

**Uitleg van de asbestdeskundige:** Er zijn nieuwe deuren geplaatst die slotvast zijn. Eigenaar heeft verschillende keren syndicus en verantwoordelijke van het gebouw proberen te bereiken voor een sleutel. Deze pogingen waren zonder resultaat

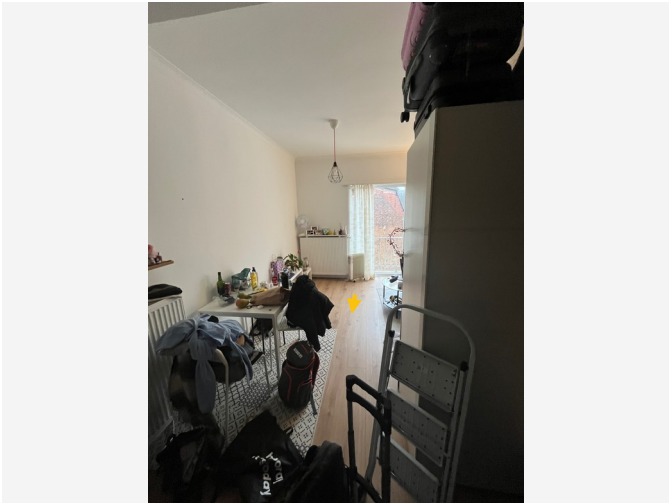
De aanwezige vloerbekleding is niet asbestverdacht. De onderliggende laag was echter niet inspecteerbaar zonder destructie tijdens de inspectie. Mogelijk is de onderliggende laag asbestverdacht.

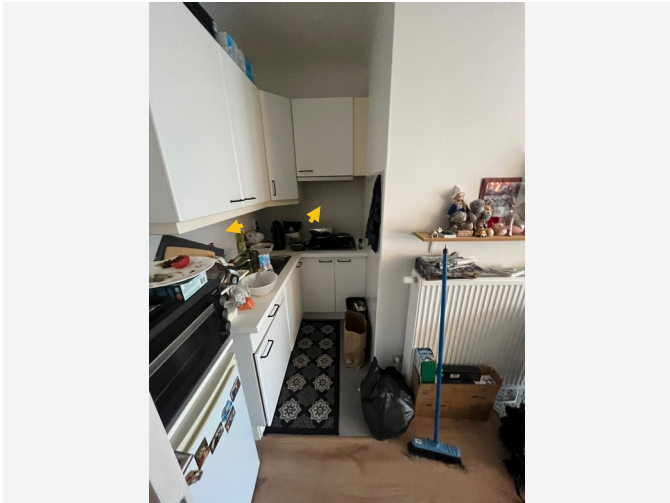
Op moment van de inspectie kon niet worden nagegaan of de tegellijm achter de muurtegels/plinten asbestverdacht is. Bij renovatie of verwijdering van de tegels dient het materiaal te worden geanalyseerd voor de werken van start gaan.

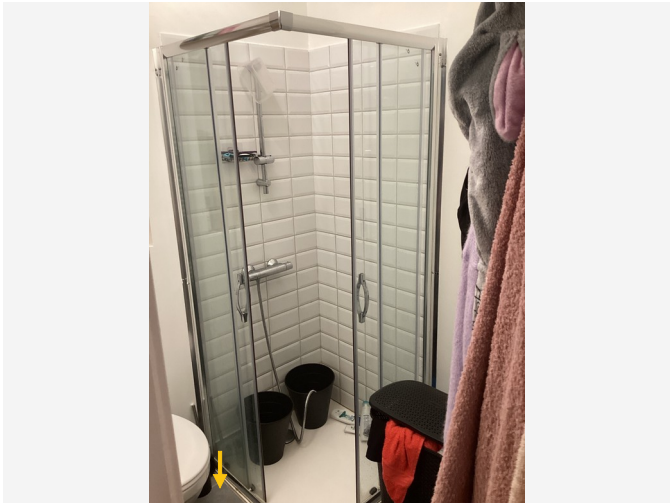
Op moment van de inspectie kon niet worden nagegaan of de tegellijm onder de vloertegels asbestverdacht is. Bij renovatie of verwijdering van de tegels dient het materiaal te worden geanalyseerd voor de werken van start gaan.

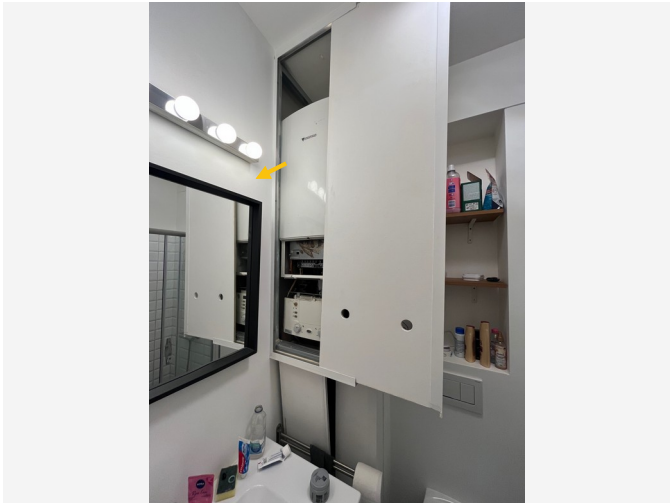
De voorzetwand bestaat uit niet-asbestverdachte gipskartonplaten. Zonder destructie is het niet mogelijk om na te gaan of er asbestverdachte materialen aanwezig zijn achter de gipskartonplaten.

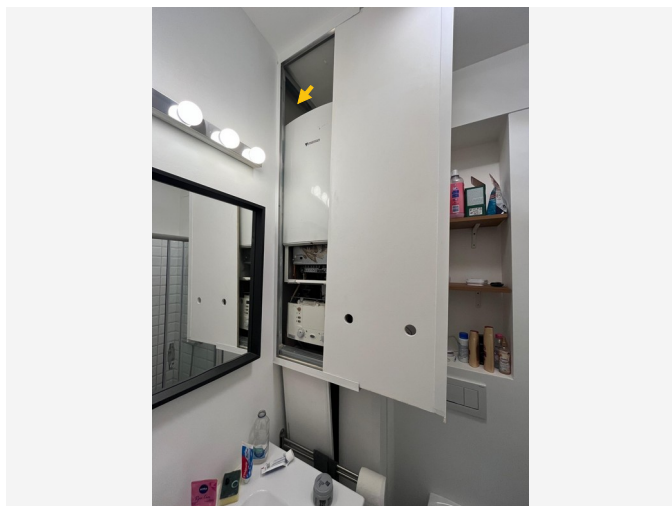
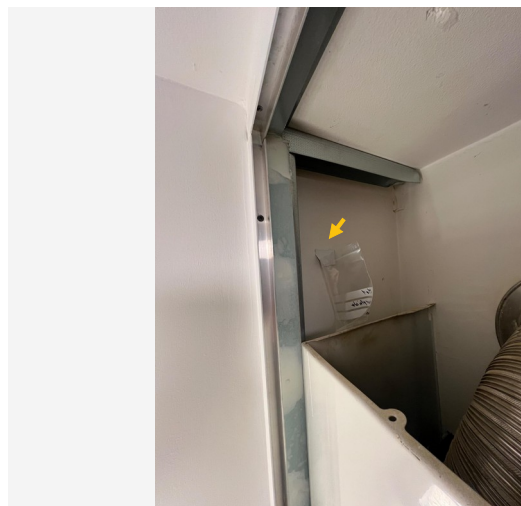
## Fiche 6: Pleisterwerk wanden

Geen asbest

| # | Type | Referentie | Resultaat |
|---|---|---|---|
| 6.1 | Mengmonster | M01 | Geen asbest |

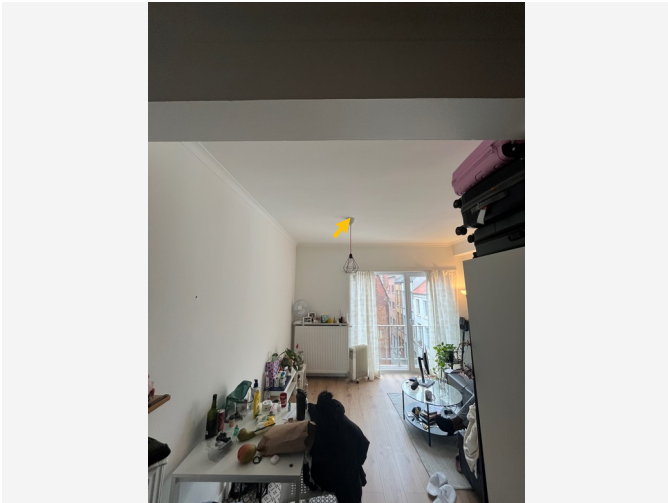
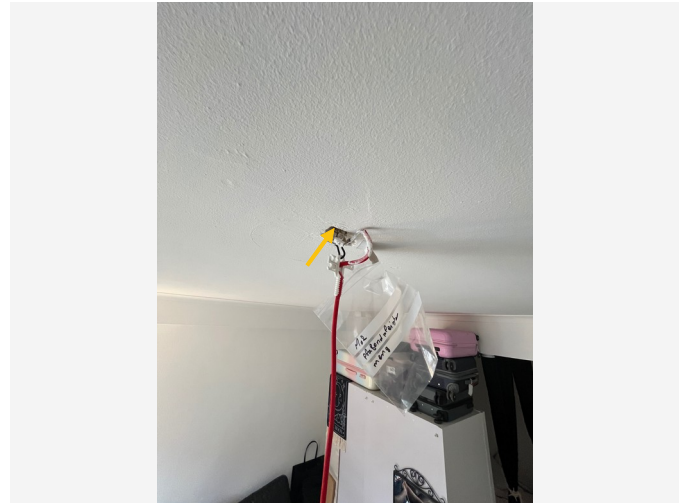
## Fiche 7: Pleisterwerk plafonds

Geen asbest

| # | Type | Referentie | Resultaat |
|---|---|---|---|
| 7.1 | Mengmonster | M02 | Geen asbest |
