# Asbestinventarisatetest

Oppemstraat 73, 1861 Meise

Attestnummer : 20250204-000448.000

Uitgegeven op : 04.02.2025

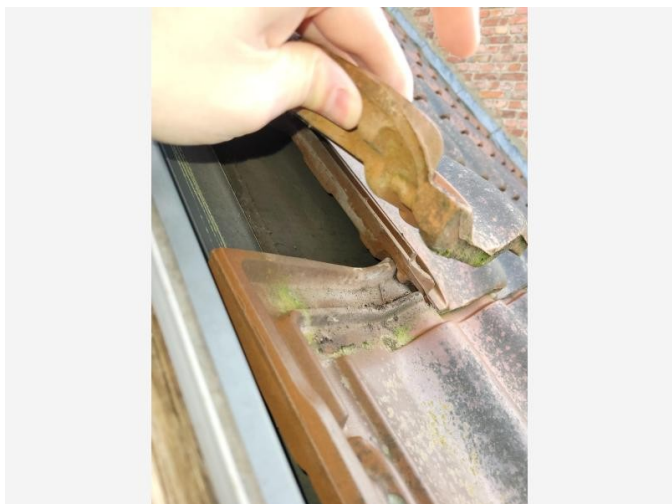
Bij het opheffen van een dakpan via het dakraam kan men vaststellen, dat er geen onderdak in menuiserieplaten aanwezig zijn. Mogelijk is er nog een onderdak aanwezig op andere delen van het schuin dak.

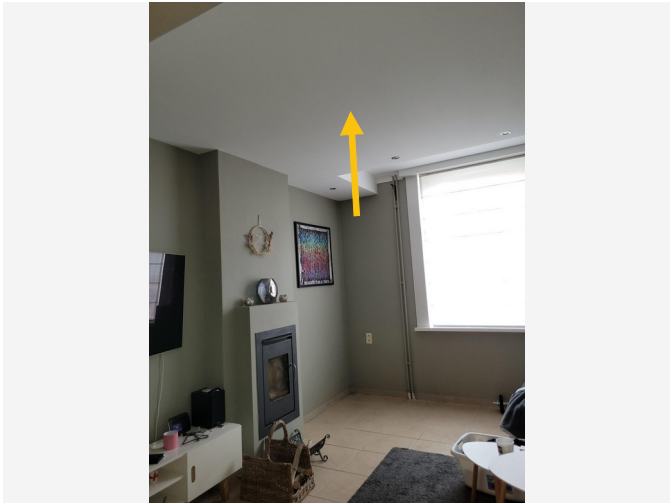
Verdere analyse vergt destructief onderzoek. De plafonds op het gelijkvloers en op de eerste verdieping zijn afgewerkt met gipsplaten. Mogelijk zit hieronder nog een oude pleisterlaag.

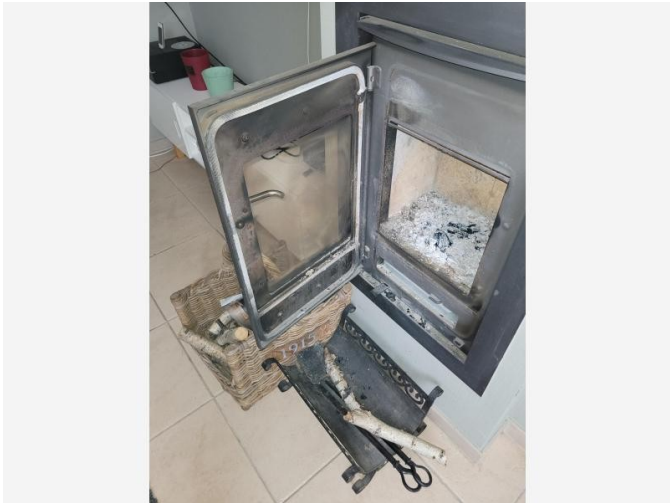
De houtkachel dateert uit 2005 en is dus niet-asbestverdacht.

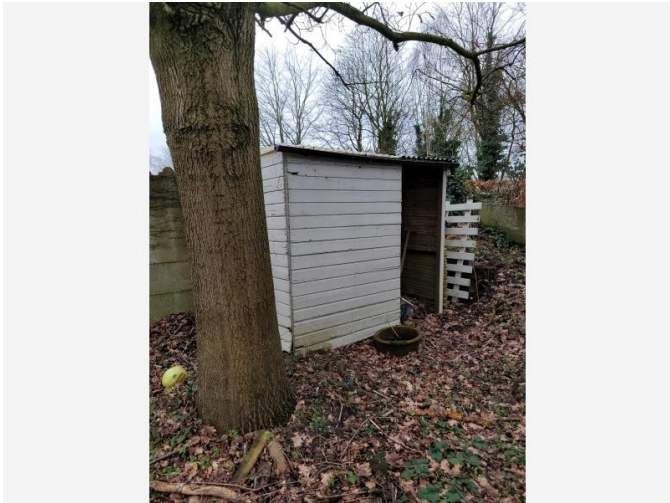
Er werden geen asbestverdachte materialen aangetroffen.

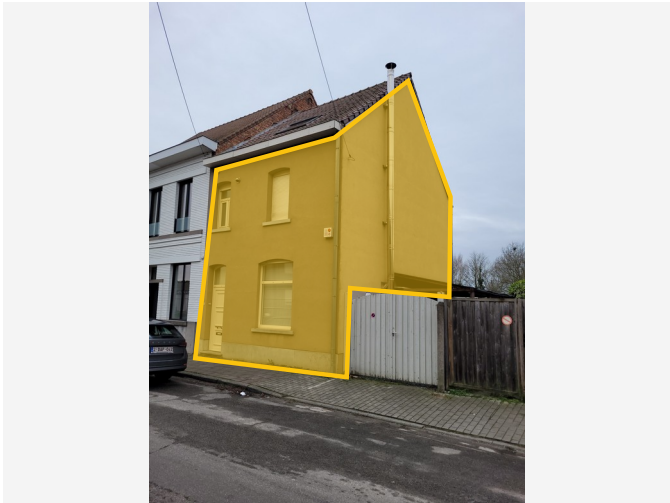
Volgens een factuur werd de crepi geplaatst in 2005 en is dus niet-asbestverdacht.

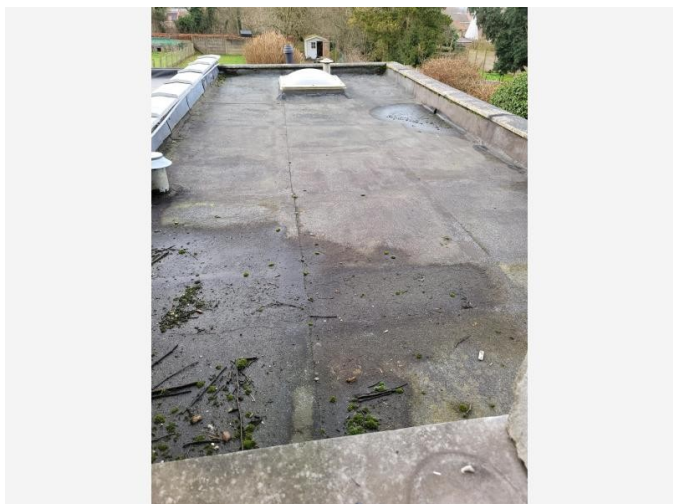
Verdere analyse vergt destructief onderzoek. Mogelijk zitten er nog onderliggende lagen roofing onder de toplaag.

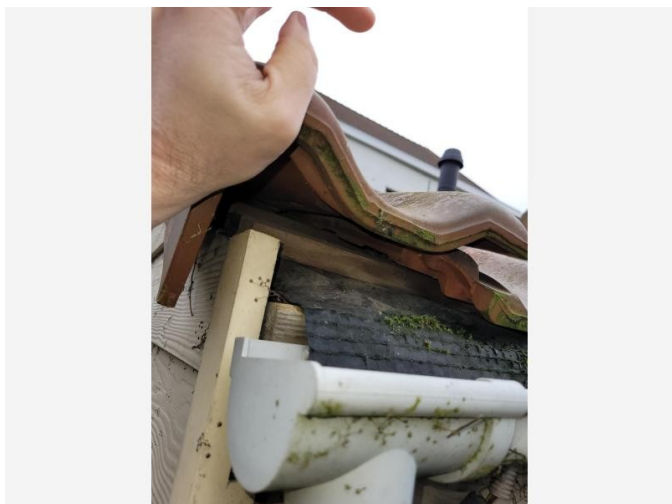
Bij het opheffen van een dakpan kan men vaststellen dat er geen onderdak in menuiserieplaten aanwezig is.

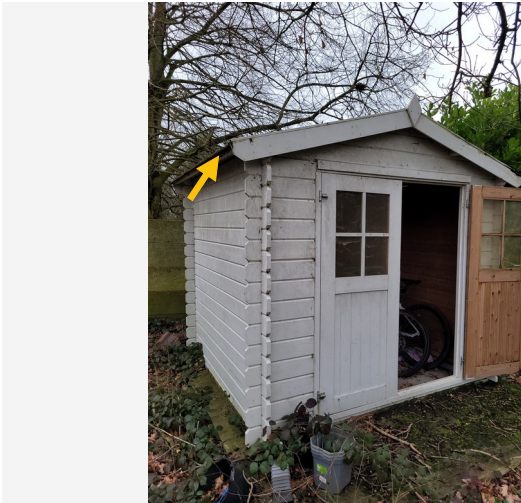
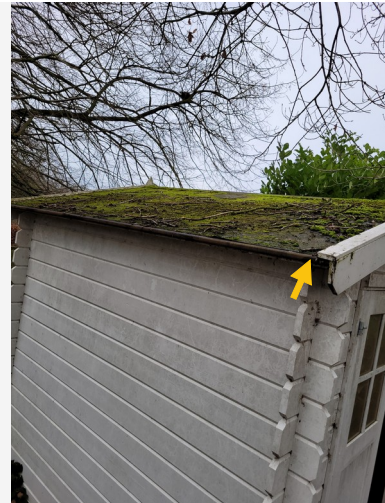
## Fiche 8: roofing tuinhuis

Geen asbest

| # | Type | Referentie | Resultaat |
|---|---|---|---|
| 8.1 | Puntmonster | 8626024 | Geen asbest |

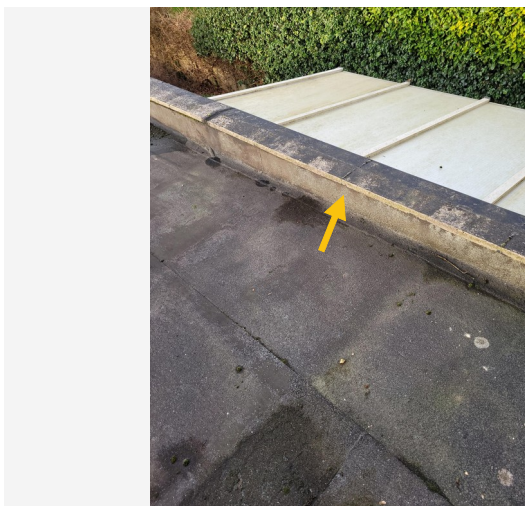
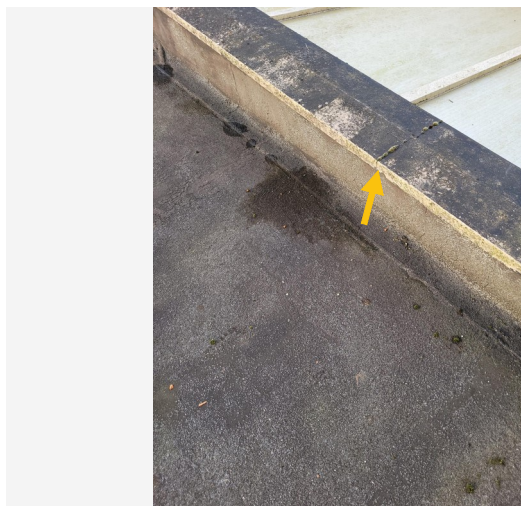
## Fiche 9: dekstenen achterbouw

Geen asbest

| # | Type | Referentie | Resultaat |
|---|---|---|---|
| 9.1 | Puntmonster | 8626028 | Geen asbest |

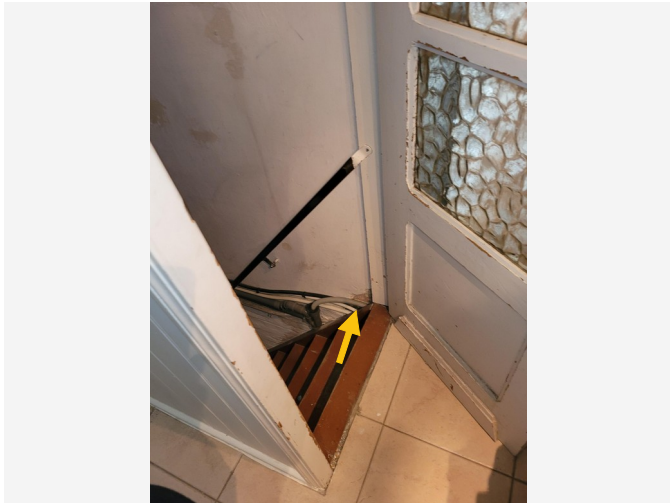
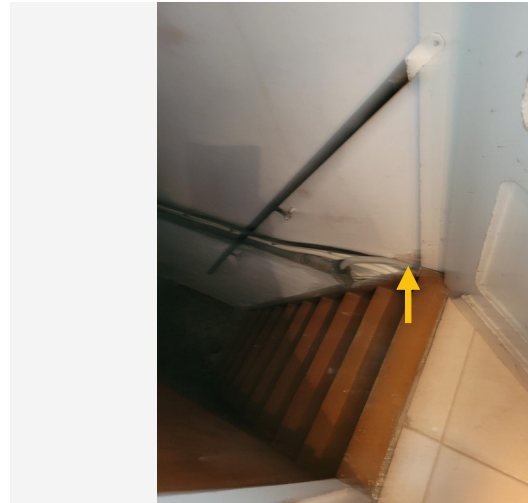
## Fiche 10: pleister muren

Geen asbest

| # | Type | Referentie | Resultaat |
|---|---|---|---|
| 10.1 | Mengmonster | 8626027 | Geen asbest |

| Opmerking | staalnames:<br>trappenhal: ja<br>stookruimte: neen, geen pleisterwerk aanwezig<br>natte ruimte: neen, douche en badkamer betegeld, keuken afgewerkt met gipsplaten<br>individuele ruimte: gang |

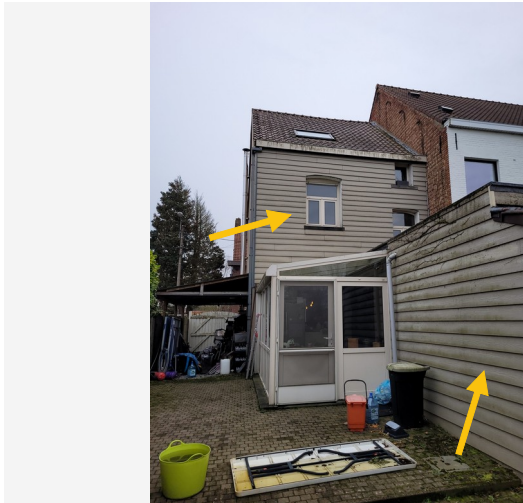
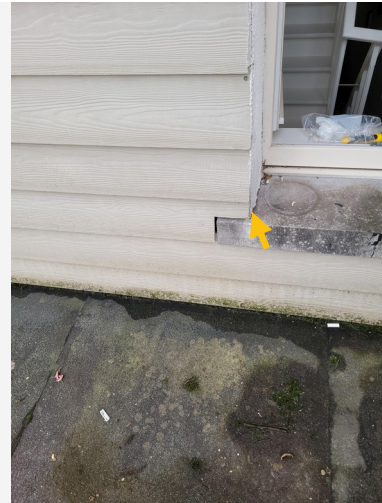
## Fiche 11: sidings

Geen asbest

| # | Type | Referentie | Resultaat |
|---|---|---|---|
| 11.1 | Puntmonster | 8626029 | Geen asbest |

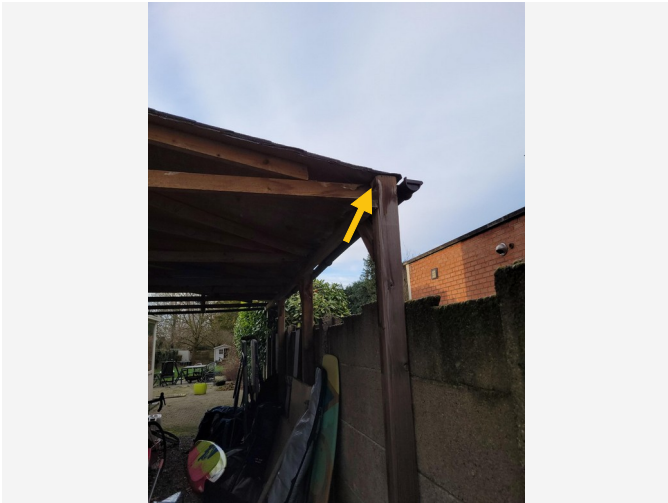
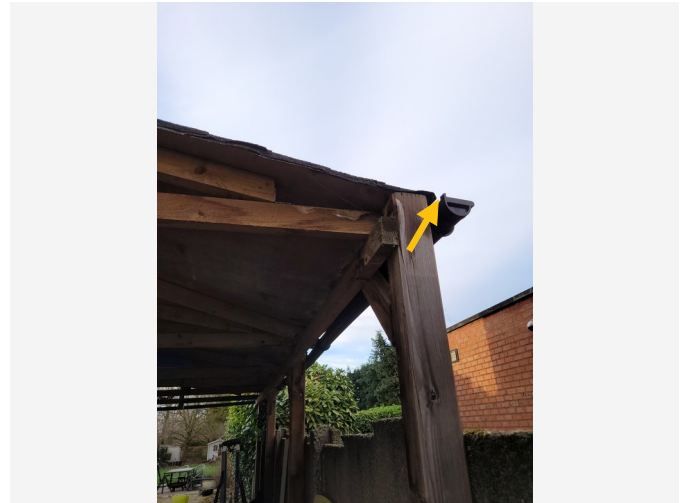
## Fiche 12: roofing afdak

Geen asbest

| # | Type | Referentie | Resultaat |
|---|---|---|---|
| 12.1 | Puntmonster | 8626026 | Geen asbest |

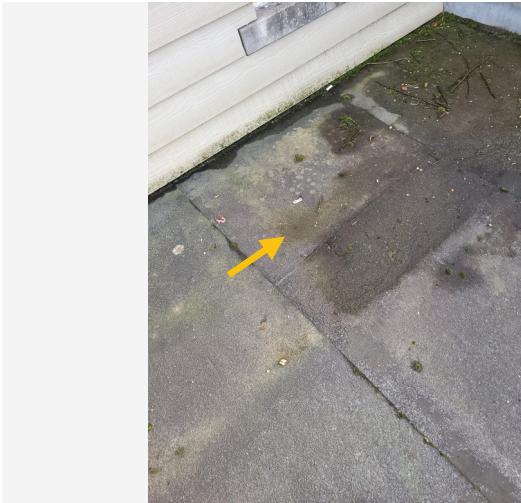
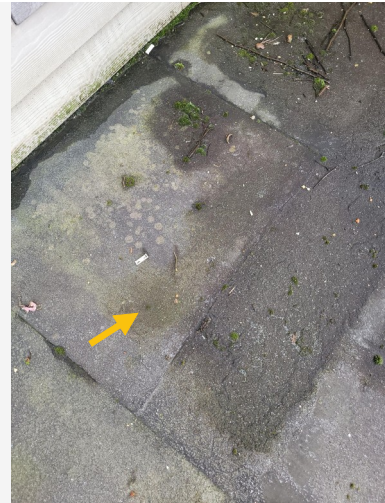
## Fiche 13: roofing plat dak

Geen asbest

| # | Type | Referentie | Resultaat |
|---|---|---|---|
| 13.1 | Puntmonster | 8626025 | Geen asbest |
