# Asbestinventarisatetest

Hopmarkt 5/8, 9300 Aalst

Attestnummer : 20250905-000251.000

Uitgegeven op : 05.09.2025

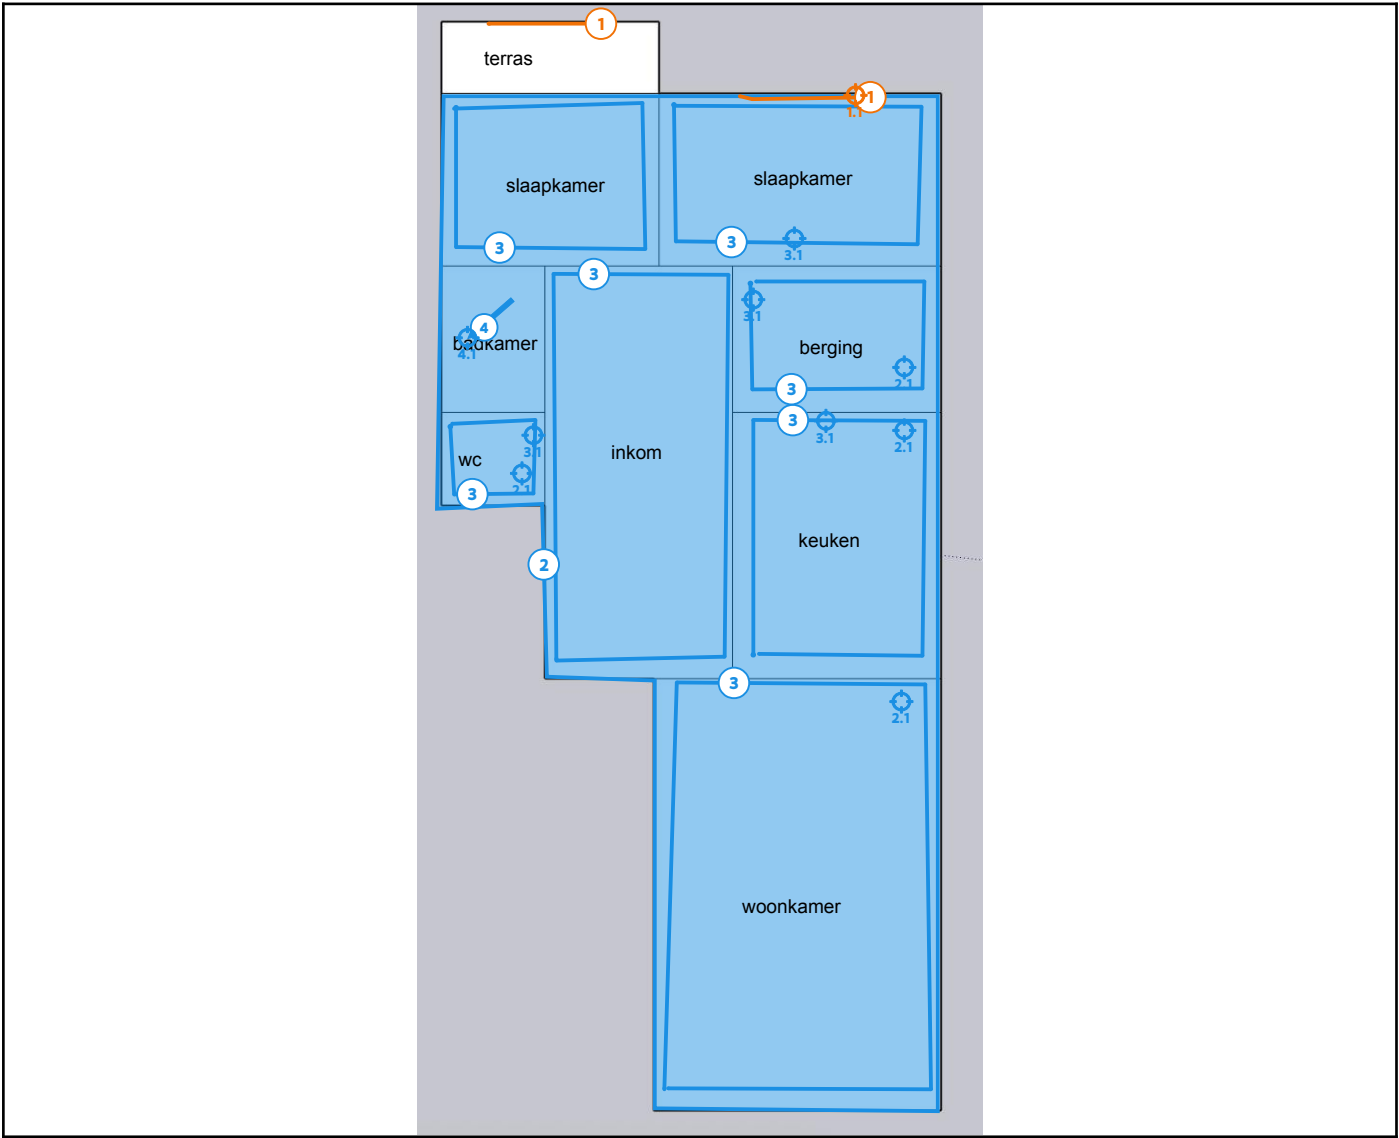
# Plan 1.1: Grondplan

| Beschrijving | Type | Actie |
|---|---|---|
| 1. kit/mastiek in en aan de ramen | Asbestmateriaal | <div>Verwijderen</div> |

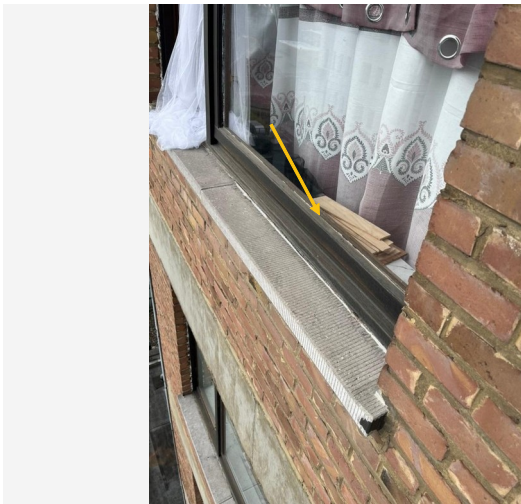
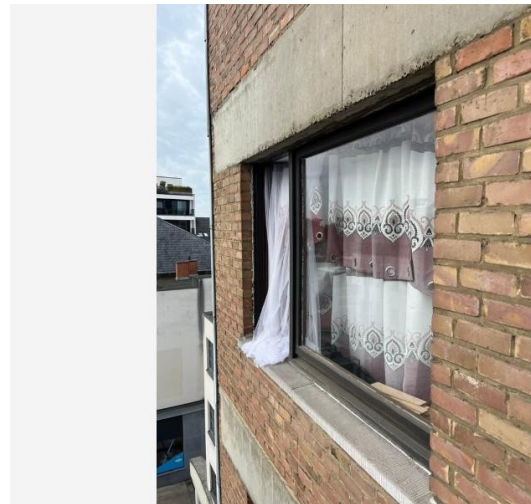
Overzichtsfoto

Detailfoto

| Eindbeoordeling materiaalrisico | Verhoogd materiaalrisico en/of verhoogde kans op vezelvrijgave |
| Opmerking | Toestand van het materiaal: Matig beschadigd, matig verweerd, de kit is wat gekrakkeleerd en kan zeker loskomen. |

| Toestand van het materiaal | Matig beschadigd, matig verweerd |

| # | Type | Referentie | Resultaat |
|---|---|---|---|
| 1.1 | Puntmonster | MM4 | Chrysotiel |

| Opmerking | <p>Dit gewicht is een beredeneerde schatting, er worden geen rechten verleend aan dit gewicht.</p> <p>het gaat om de kit tussen raam en kader</p> <p>De kit tussen raam en gevel is soepel</p> |

Verwijderen

- Zorg voor een veilig beheer. Vermijd het beschadigen van het asbestmateriaal. Controleer de toestand jaarlijks op wijzigingen.
- Voer bijkomende staalname(s) uit.

- Eenvoudige handelingen: mag via doe-het-zelf of door werknemer(s) met opleidingsattest eenvoudige handelingen  
Vorbereiding:

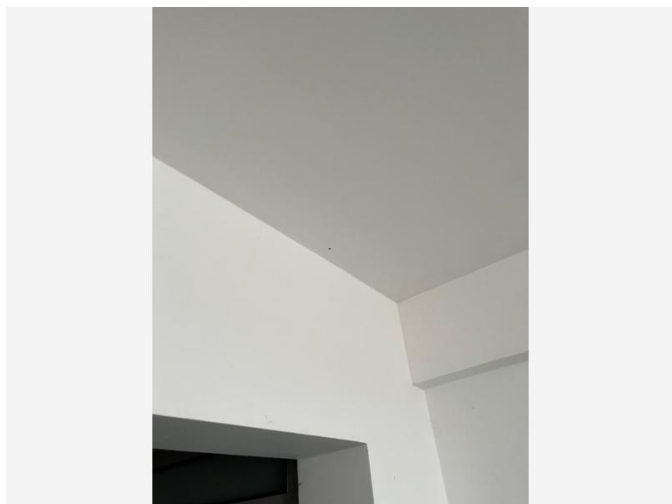
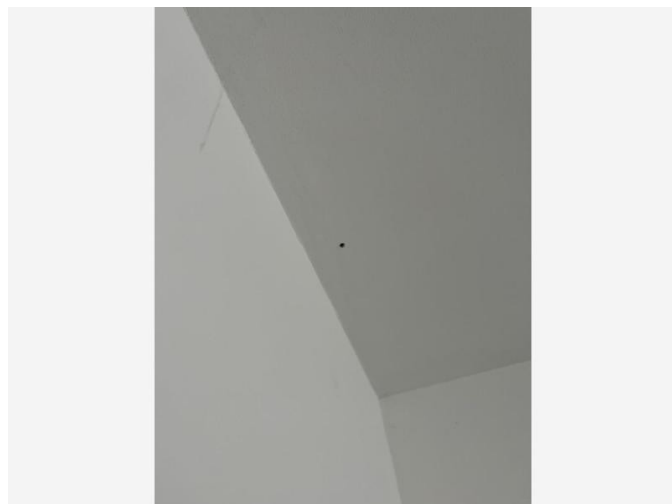
## Fiche 2: bepleistering op de plafonds

Overzichtsfoto

Detailfoto

Geen asbest

| # | Type | Referentie | Resultaat |
|---|---|---|---|
| 2.1 | Mengmonster | MM2 | Geen asbest |

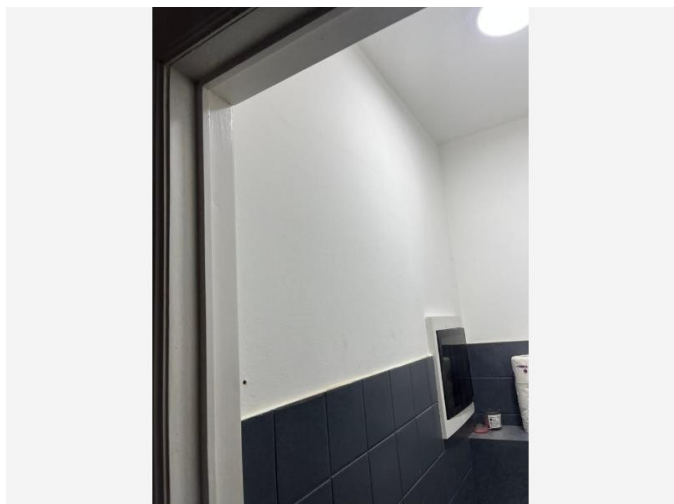
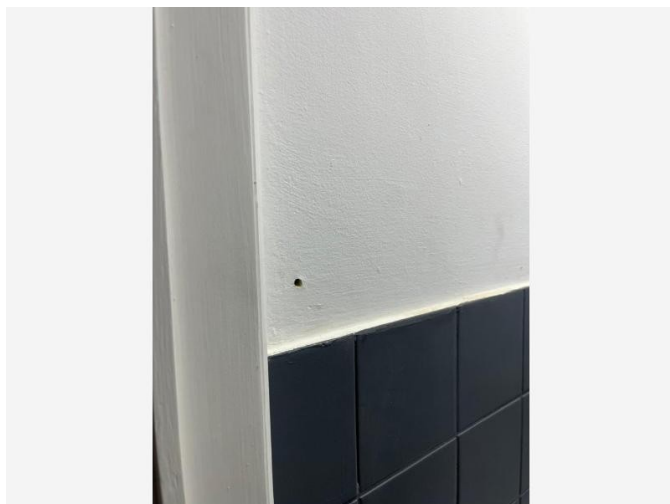
## Fiche 3: `Beploistering op de muren

Overzichtsfoto

Detailfoto

Geen asbest

| # | Type | Referentie | Resultaat |
|---|---|---|---|
| 3.1 | Mengmonster | MM1 | Geen asbest |

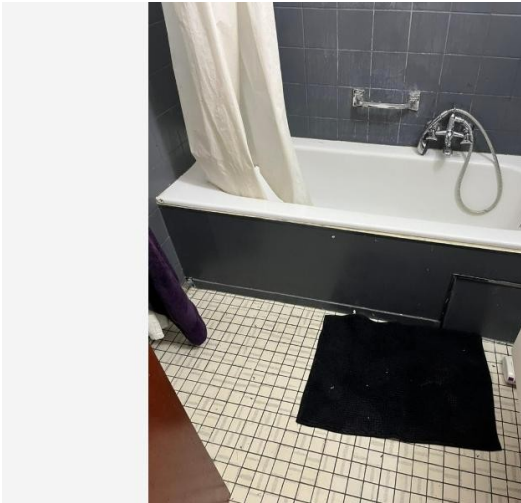
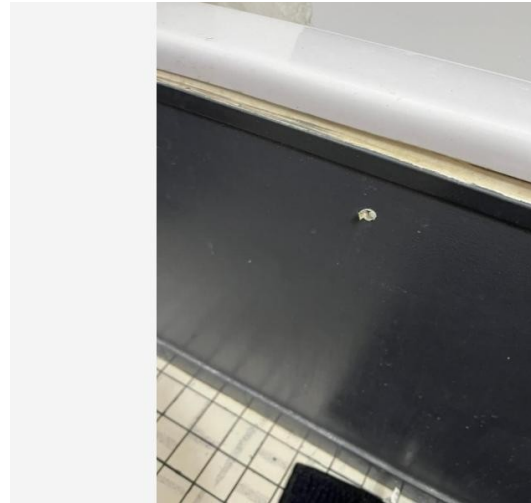
## Fiche 4: Beplating als afscherming bad

Overzichtsfoto

Detailfoto

Geen asbest

| # | Type | Referentie | Resultaat |
|---|---|---|---|
| 4.1 | Puntmonster | MM3 | Geen asbest |
