# Asbestinventarisat attest

Wasstraat 66, 2600 Antwerpen

Attestnummer : 20250721-000222.000

## Zone 1: Hoofdgebouw

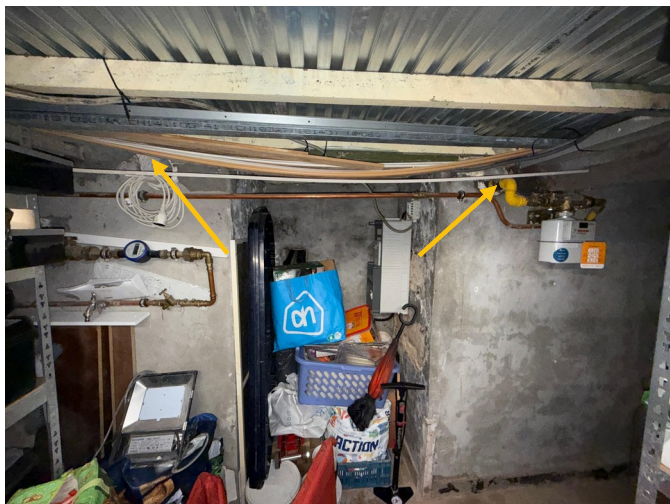
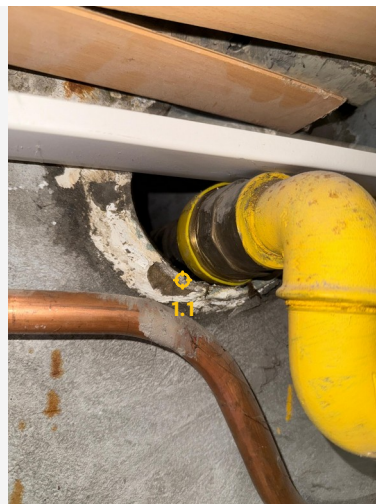
| Fiche 1: 2x Koker in de muur - Kelder (voorgevel)..... | 13 |

Het asbestmateriaal valt onder de mijlpaal van 2040.

Zorgvuldig beheren

- Tevens te bespreken met Fluvius omdat er een gasleiding doorgaat
- Optioneel: Breng een laag verf aan om het af te schermen tegen lucht.

| Eindbeoordeling materiaalrisico | Laag materiaalrisico en/of verlaagde kans op vezelvrijgave |

| Gebondenheid | Categorie 1: hechtgebonden in oorsprong |
| Asbestsoort (vezeltype) | Alleen chrysotiel |
| Asbestconcentratie | Laag (< 50%) |
| Afschermingsgraad van het gehele materiaal | Geheel of deels (ook) vrij aan de binnenlucht |
| Toestand van het materiaal | Licht beschadigd, licht verweerd. Intact calciumsilicaatmateriaal of categorie III 'gebondenheid' |

| # | Type | Referentie | Resultaat |
|---|---|---|---|
| 1.1 | Puntmonster | M08 | Chrysotiel |

| Beschrijving | 2x Koker in de muur - Kelder (voorgevel) |
| Opmerking | <ul style="list-style-type: none"><li>- Exacte lengte onbekend want is ingewerkt</li><li>- Koker waar technische leidingen in zitten.</li></ul> |

- Zorg voor een veilig beheer. Vermijd het beschadigen van het asbestmateriaal. Controleer de toestand jaarlijks op wijzigingen.

- Eenvoudige handelingen: mag via doe-het-zelf of door werknemer(s) met opleidingsattest eenvoudige handelingen
  - Afvoeren als asbestafval dubbel verpakt
  - FFP3 masker en alle overige PBM's bij werken bij asbest
  - Niet breken in stukken, in zijn geheel verwijderen of in de grotere delen
  - Zie bij je gemeente of zij kunnen helpen met het ophalen van asbestafval en bij je lokale recyclagepark
  - Verplicht: Volledige informatie en geldende wetgeving zie: [www.vlaanderen.be/asbest](http://www.vlaanderen.be/asbest)
  - Bespreek met een aannemer (met opleiding EH) indien de werken niet door een doe-het-zelver gedaan kan worden

- Kan overmaats uitgeboord worden

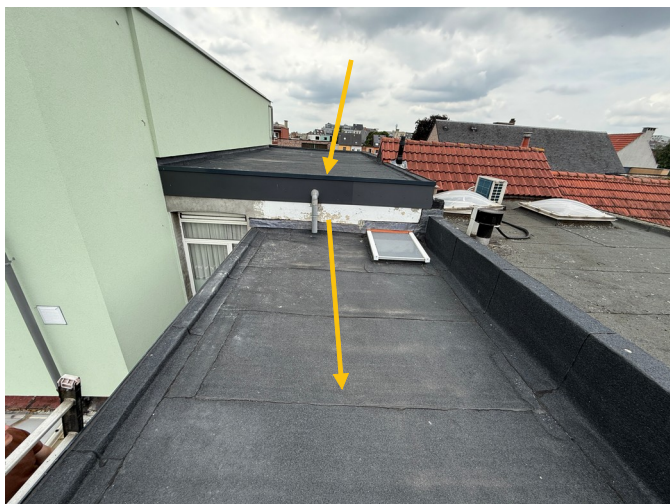
| Fiche 2: Dakbedekking plat dak hoofddak..... | 17 |

- Plat dak op: Hoofddak +1 en achterbouw op +1
  - Plat dak dakbedekking buitenste laag is niet asbestverdacht want is na 2000 geplaatst, bewijsdocument = factuur met jaar: 2024 + foto's van plaatsing nieuwe roofing
  - Alles (bouw)materialen vanaf 2001 moeten verplicht asbestvrij zijn, daarom de verplichte staalname niet uitgevoerd.
  - Eventuele oudere onderlagen zijn ongekend en worden niet onderzocht omdat het niet-destructief onderzoek is.
- Best laten nakijken indien het volledig dak vernieuwd zou worden tot op de drager.

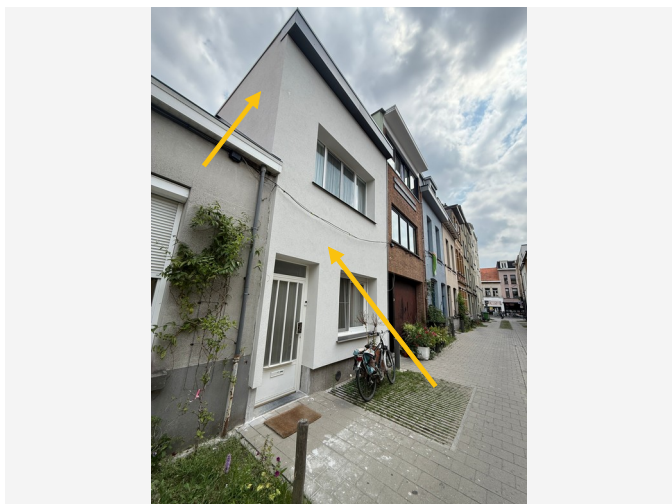
| Fiche 3: Crepi buitengevel na 2023..... | 19 |

- Crepi is niet asbestverdacht want is na 2000 geplaatst, bewijsdocument = google street view in 2023 was er nog geen crepi en fotos van werken crepi 2024
- Alles (bouw)materialen vanaf 2001 moeten verplicht asbestvrij zijn, daarom de verplichte staalname niet uitgevoerd.

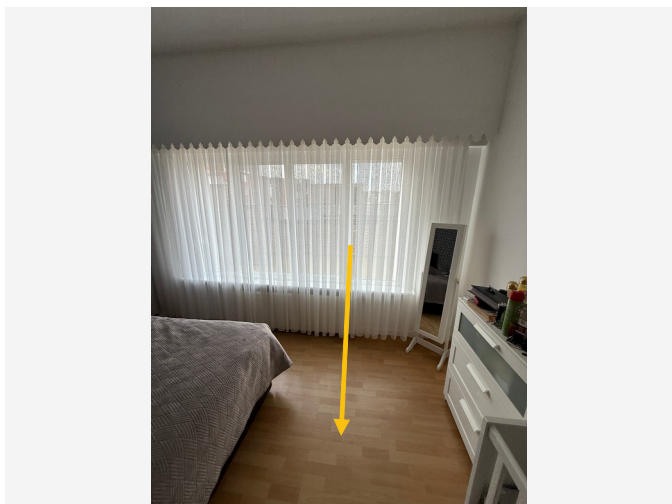
| Fiche 4: Vloerbedekking op +1 volledig en living..... | 20 |

- Er ligt vloerbedekking dat niet asbestverdacht is maar wat er onder ligt kon ter plaatste niet nagekeken worden
- Mag en moet ook niet nagekeken worden omdat het een niet-destructief onderzoek is
- Bij verbouwingswerken laten nakijken
- Fiche opgemaakt zoals verplicht in het inspectieprotocol en certificeringsinstelling.

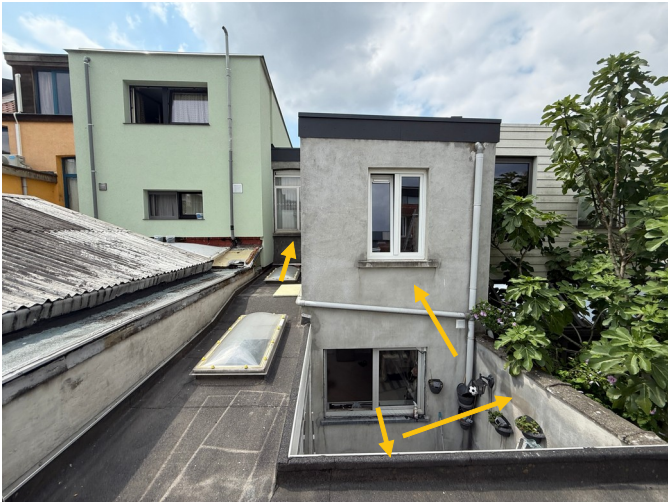
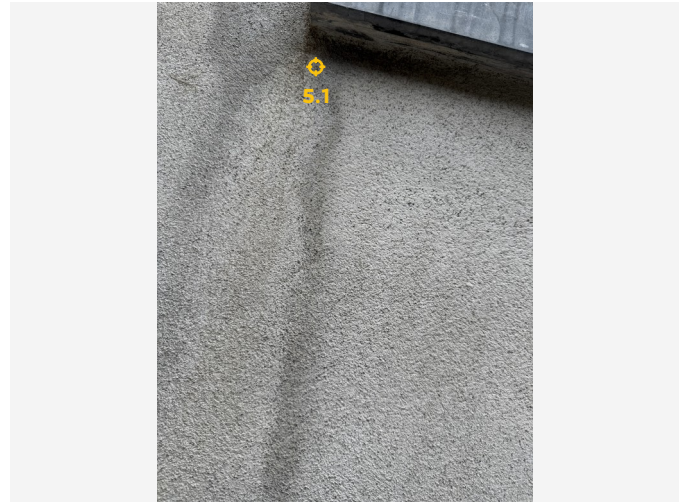
## Fiche 5: M06 - Cementering buitengevel achteraan + Koer

Geen asbest

| # | Type | Referentie | Resultaat |
|---|---|---|---|
| 5.1 | Mengmonster | M06 | Geen asbest |

| Opmerking | - Volledige gevel achteraan en koer |

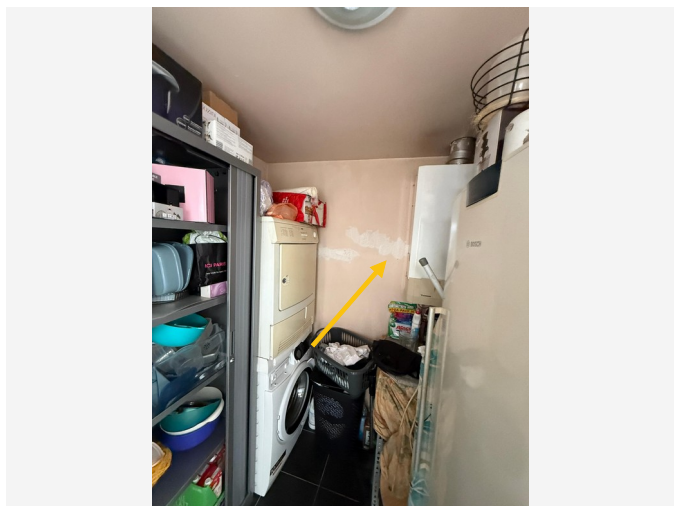
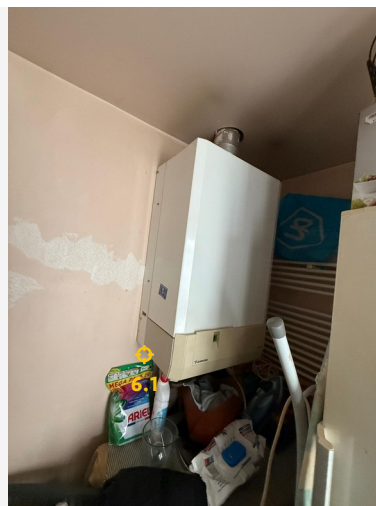
## Fiche 6: M01 - Pleisterwerk Muren

Geen asbest

| # | Type | Referentie | Resultaat |
|---|---|---|---|
| 6.1 | Mengmonster | M01 | Geen asbest |

| Opmerking | <ul style="list-style-type: none"><li>- Staalname tot op de drager door alle lagen heen</li><li>- Alle muren behalve badkamer</li><li>- Oppervlakte is een schatting</li><li>- Indien sommige muren niet getest konden worden (tegels, gipskartonplaat, valse muren) en deze worden later wel bereikbaar, laten nakijken, bijvoorbeeld bij werken</li><li>- Alle muren auditief nagekeken op regelmatige afstand en hoogte</li></ul> |

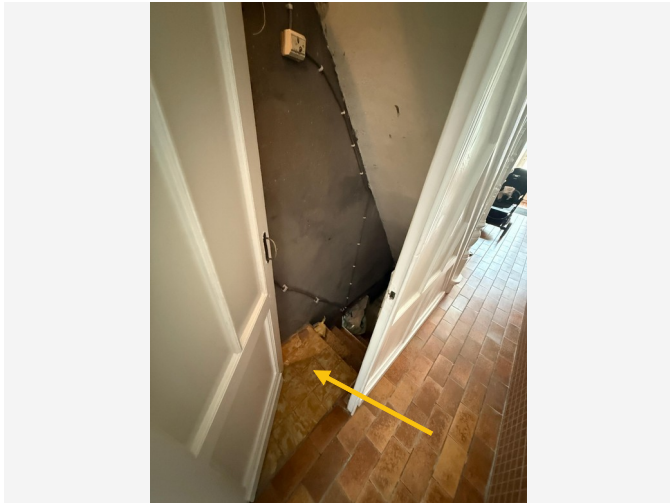
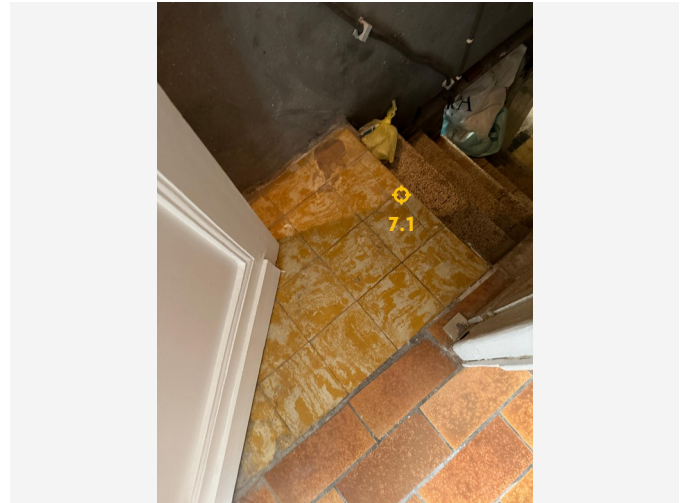
## Fiche 7: M03 - Tegel Geel - Inkom Kelder

Geen asbest

| # | Type | Referentie | Resultaat |
|---|---|---|---|
| 7.1 | Puntmonster | M03 | Geen asbest |

| Opmerking | - Inkom Kelder Geel |

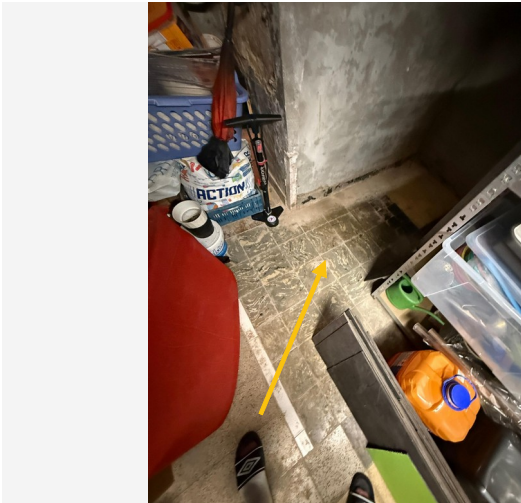
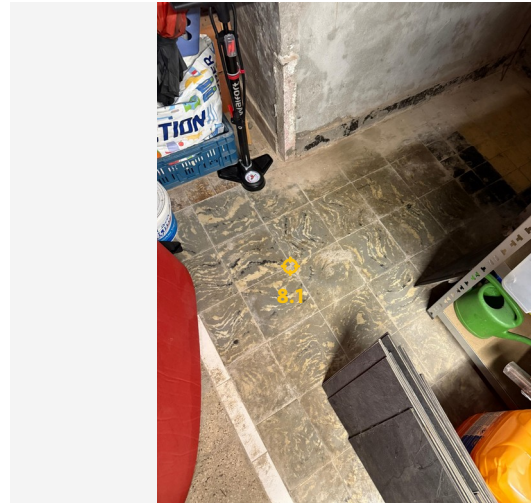
## Fiche 8: M04 - Tegel Grijs - Kelder

Geen asbest

| # | Type | Referentie | Resultaat |
|---|---|---|---|
| 8.1 | Puntmonster | M04 | Geen asbest |

| Opmerking | - Deel grijze tegel in de kelder |

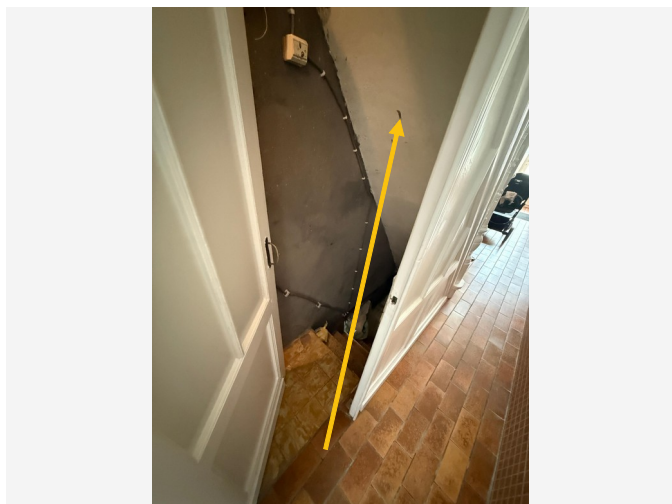
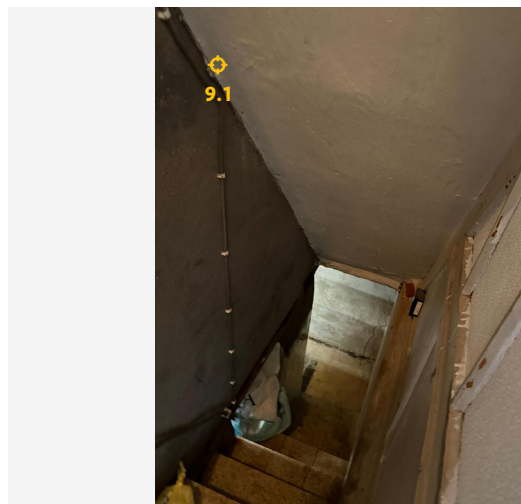
## Fiche 9: M02 - Pleisterwerk Plafond

Geen asbest

| # | Type | Referentie | Resultaat |
|---|---|---|---|
| 9.1 | Mengmonster | M02 | Geen asbest |

| Opmerking | <ul style="list-style-type: none"><li>- Staalname tot op de drager door alle lagen heen</li><li>- Enkel pleisterwerk aan inkomhal en onder de trap richting kelder</li><li>- Indien sommige plafonds niet getest konden worden (gipskartonplaat, valse plafond) en deze worden later wel bereikbaar, laten nakijken, bijvoorbeeld bij werken.</li><li>- Alle plafonds auditief nagekeken op regelmatige afstand en breedte</li></ul> |

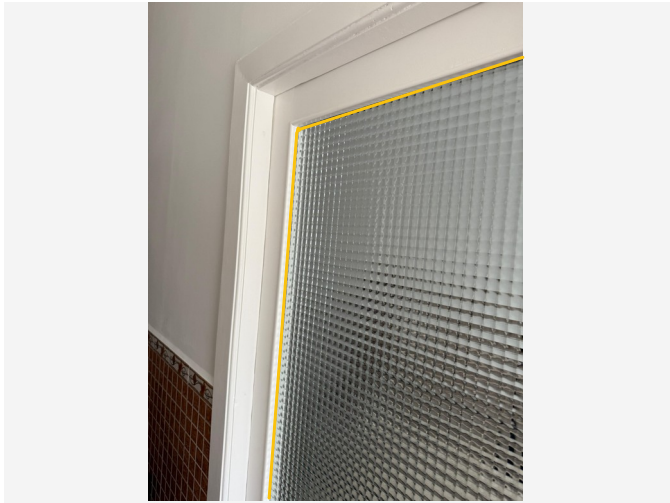
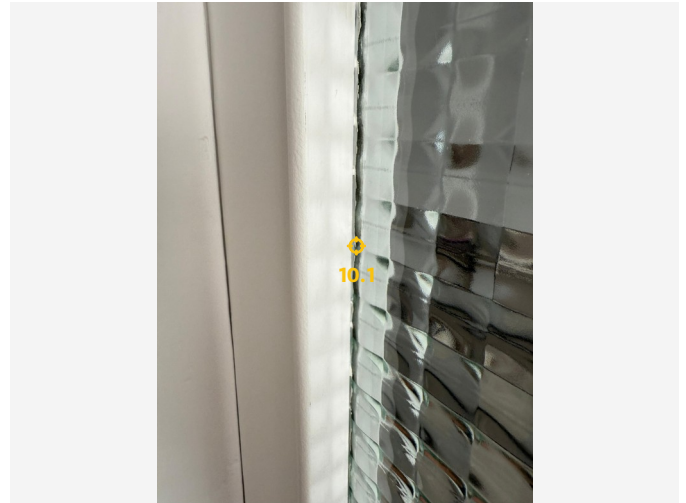
Geen asbest

| # | Type | Referentie | Resultaat |
|---|---|---|---|
| 10.1 | Puntmonster | M09 | Geen asbest |

| Beschrijving | M09 - Mastiek tussen glasblad binnendeuren |
| Opmerking | - Mastiek tussen glasblad en frame |

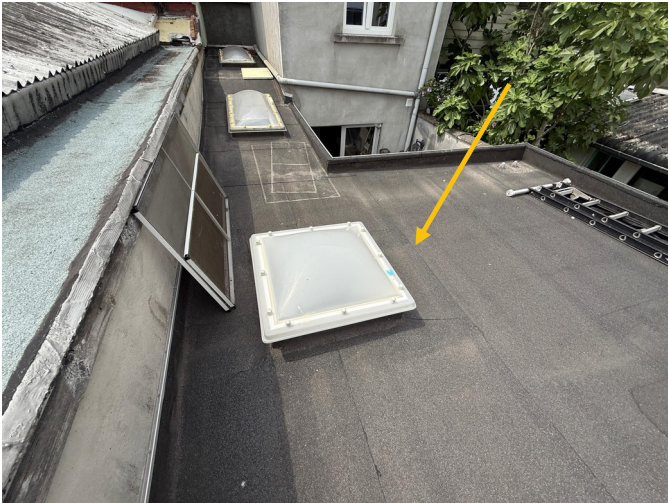
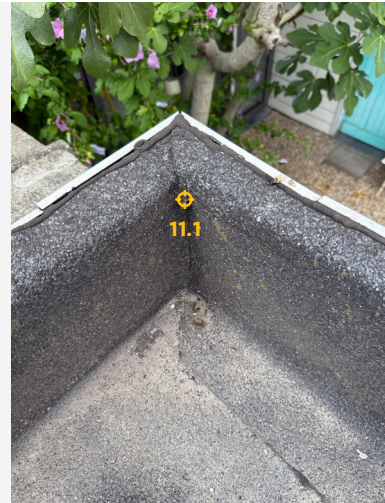
## Fiche 11: M07 – Roofing Plat Dak

Geen asbest

| # | Type | Referentie | Resultaat |
|---|---|---|---|
| 11.1 | Puntmonster | M07 | Geen asbest |

| Opmerking | <p>- Plat dak op: GLV dak</p> <p>- Enkel bovenste laag getest omdat het een niet-destructief onderzoek is, er zijn GEEN gaten gemaakt zodat er lekken kunnen ontstaan, zorgvuldig bij een overschot stuk afgenomen ZONDER kans op lekken, eventuele onderlagen zijn niet gekend.</p> |

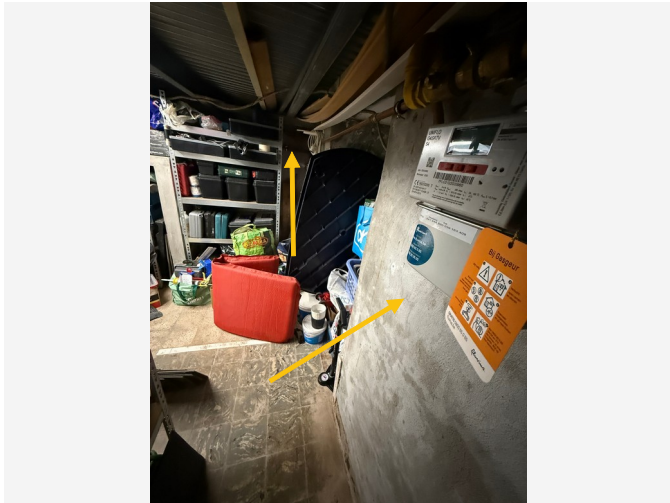
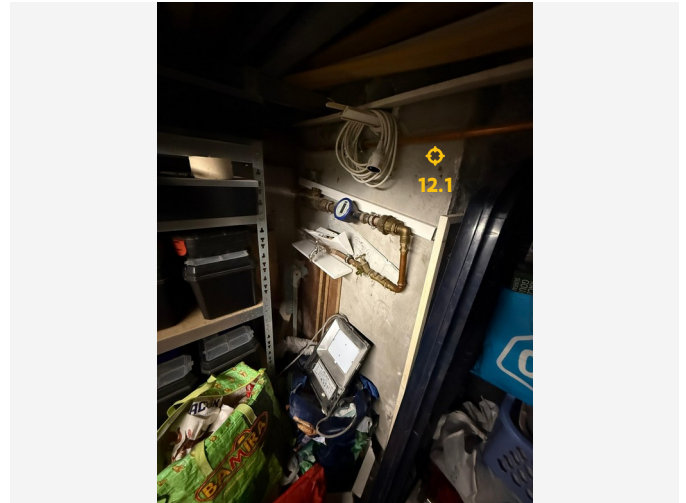
## Fiche 12: M05 - Cementering kelder

Geen asbest

| # | Type | Referentie | Resultaat |
|---|---|---|---|
| 12.1 | Mengmonster | M05 | Geen asbest |

| Opmerking | - Kelder |
