# Asbestinventarisatetest

Mieregemstraat 7, 1785 Merchtem

Attestnummer : 20250805-000026.000

Uitgegeven op : 05.08.2025

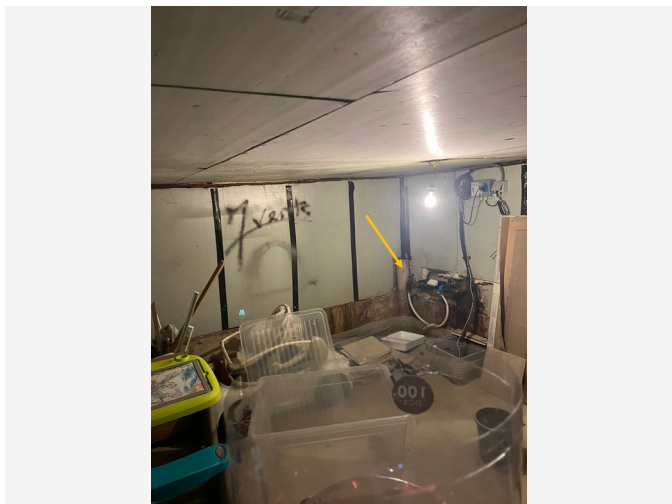
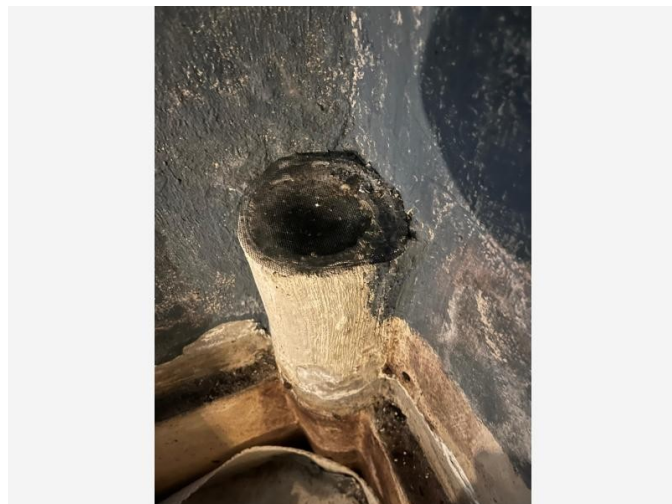
| Fiche 1: Asbestcement afvoer..... | 12 |

## Conclusie

Het asbestmateriaal valt onder de mijlpaal van 2034.

Verwijderen

| Eindbeoordeling materiaalrisico | Laag materiaalrisico en/of verlaagde kans op vezelvrijgave |
| Opmerking | <p>Crodoliet is een aanname bij gebrek aan staalname.</p> <p>Een staalname kan een andere asbestsoort met zich meebrengen en de risico beoordelig beïnvloeden</p> |

| Asbestsoort (vezeltype) | Crocidoliet aanwezig |
| Toestand van het materiaal | Licht beschadigd, licht verweerd. Intact calciumsilicaatmateriaal of categorie III 'gebondenheid' |

| Beschrijving | Asbestcement afvoer |
| Opmerking | <p>dikte is een schatting.</p> <p>deze ornamenten hebben geen uniforme dikte.</p> <p>de oppervlakte is een berekende schatting, waaraan geen rechten worden verleend.</p> <p>Er werd om economische redenen geen staal genomen. Opdrachtgever begrijpt dat daarom moet worden aangenomen dat deze toepassing asbest bevat, tot tegendeel wordt bewezen.</p> |

- Zorg voor een veilig beheer. Vermijd het beschadigen van het asbestmateriaal. Controleer de toestand jaarlijks op wijzigingen.
- Hemelwater dat afspoelt van asbestcement daken of gevels kan asbestdeeltjes bevatten. Gebruik het enkel voor gesloten circuits (bv. spoelen toiletten). Reinig na het vervangen van het dak of de gevel de dakgoten en regenwaterput of -ton om asbesthoudend sediment of slib te verwijderen
- Voer bijkomende staalname(s) uit.

- Eenvoudige handelingen: mag via doe-het-zelf of door werknemer(s) met opleidingsattest eenvoudige handelingen  
zeer afhankelijk van de bevestiging. Voorbereiding:

Maak de afvoeren nat om stofvorming te beperken. Dit helpt de vrijlating van asbestvezels in de lucht te minimaliseren.

Verpak de verwijderde buizen in stevige, goed afsluitbare zakken die duidelijk gelabeld zijn met een asbestwaarschuwing.

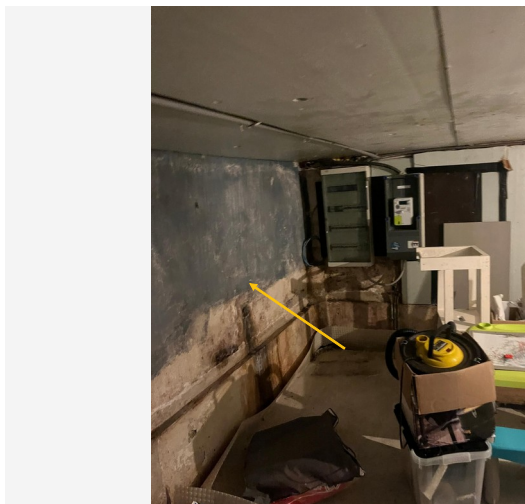
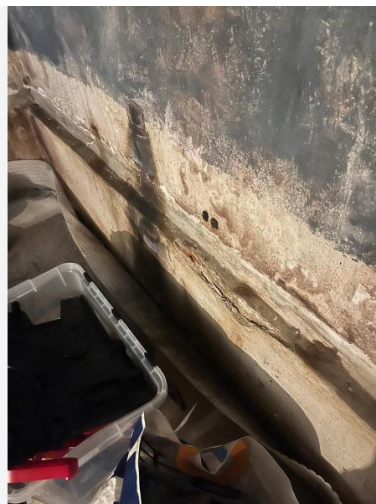
| Fiche 2: Cementerign kelder..... | 16 |

## Conclusie

Het asbestmateriaal valt onder de mijlpaal van 2040.

Zorgvuldig beheren

| Eindbeoordeling materiaalisico | Laag materiaalisico en/of verlaagde kans op vezelvrijgave |

| Asbestsoort (vezeltype) | Crocidoliet aanwezig |
| Toestand van het materiaal | Onbeschadigd, niet verweerd |

| Beschrijving | Cementerign kelder |
| Opmerking | Omwille van eventuele lekkages werd er geen staal genomen. |

- Zorg voor een veilig beheer. Vermijd het beschadigen van het asbestmateriaal. Controleer de toestand jaarlijks op wijzigingen.
- Voer bijkomende staalname(s) uit.

- Eenvoudige handelingen: enkel door erkend asbestverwijderaar  
Materiaal is in zeer hecht gebonden toestand.

Bij verwijdering dient er gebruik worden gemaakt van de nodige PBM's

Voer het afval dubbel verpakt af naar een erkend inzamelpunt.

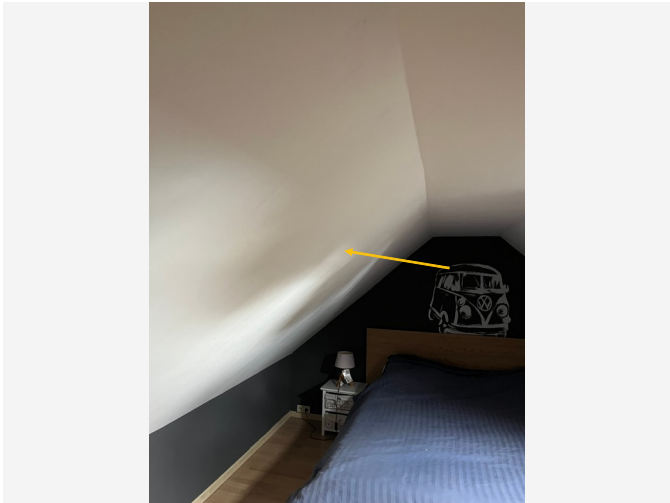
| Fiche 3: Onderdak niet zichtbaar..... | 20 |

### Tijdelijke beperking

**Reden:** Het te onderzoeken materiaal situeert zich hoger dan 3,50 m te rekenen vanaf een veilige ondergrond

**Uitleg van de asbestdeskundige:** Het onderdak is niet zichtbaar zowel langs binnen als langs buiten.

Langs binnenzijde is alles afgewerkt .

Langs de buitenzijde was het dak te hoog ( meer dan 3.5 m) en kon er geen pan/lei worden gelicht voor verder onderzoek .

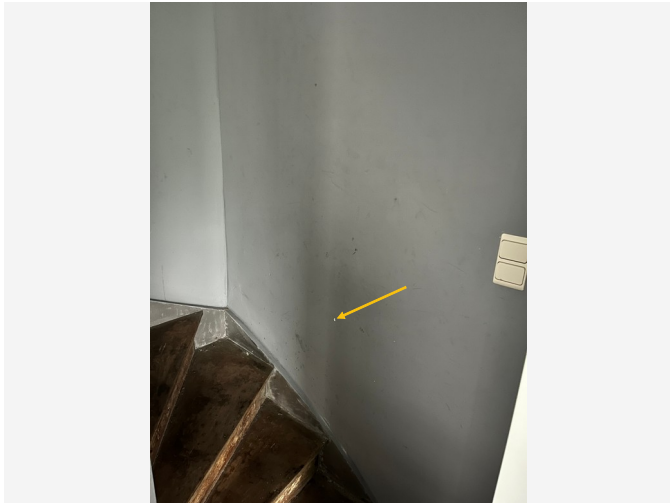
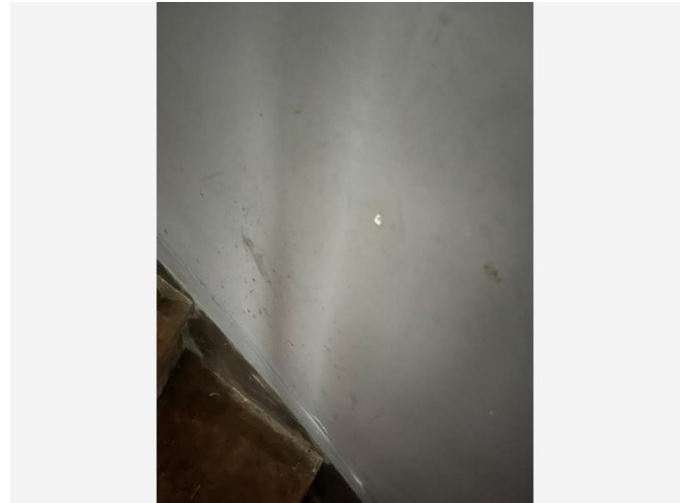
## Fiche 5: Bepleistering op de muren

Geen asbest

| # | Type | Referentie | Resultaat |
|---|---|---|---|
| 5.1 | Mengmonster | MM1 | Geen asbest |

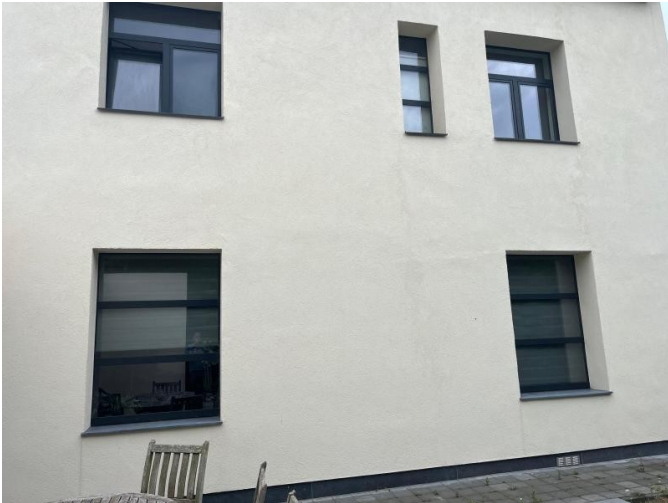
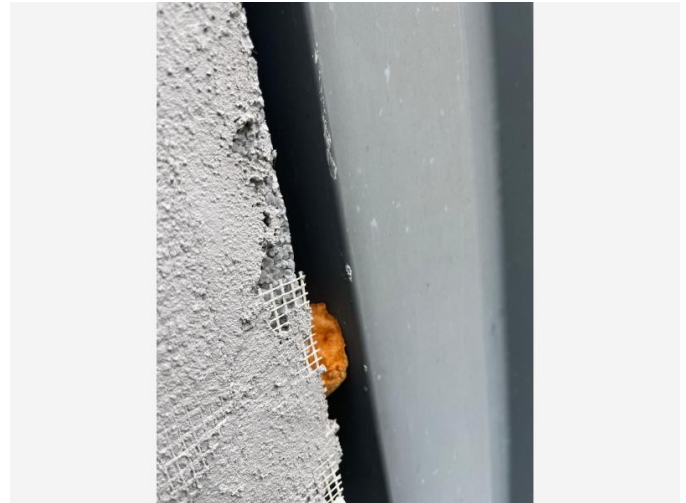
## Fiche 6: Cementerign buitengevel

Geen asbest

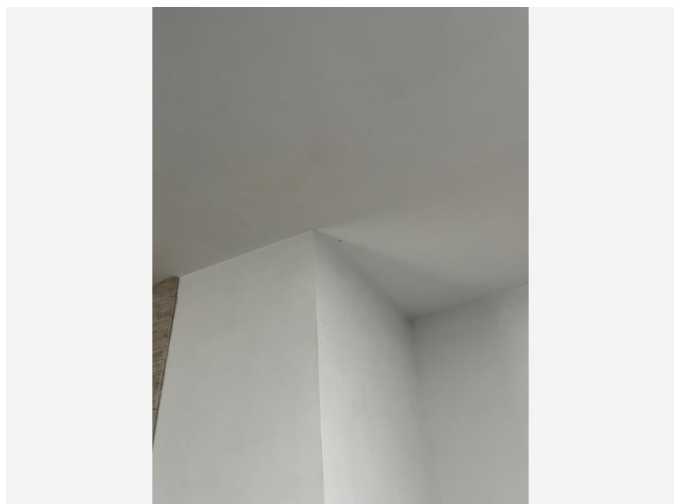
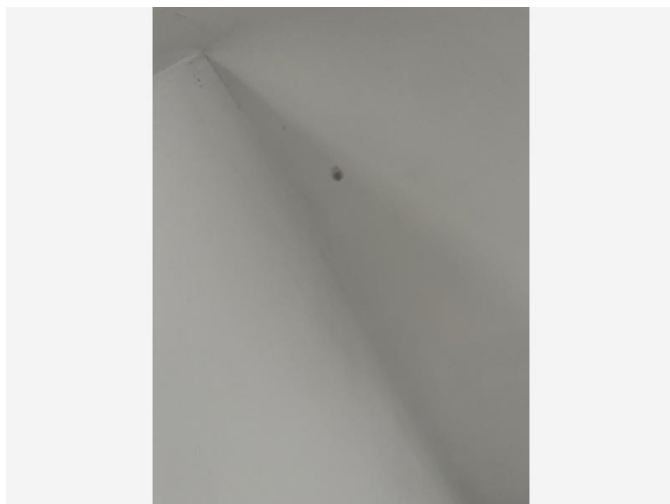
## Fiche 7: bepleistering op de plafonds

Geen asbest

| # | Type | Referentie | Resultaat |
|---|---|---|---|
| 7.1 | Mengmonster | MM2 | Geen asbest |
