# Asbestinventarisatetest

Donkerstraat 20, 9402 Ninove

Attestnummer : 20240728-000062.000

**Asbestveilig**

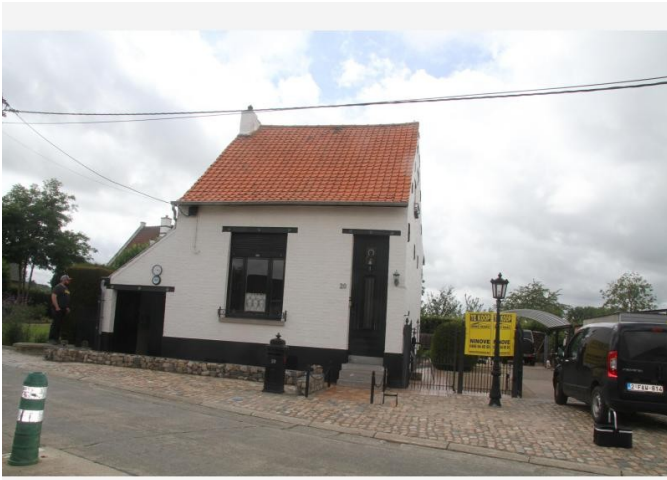
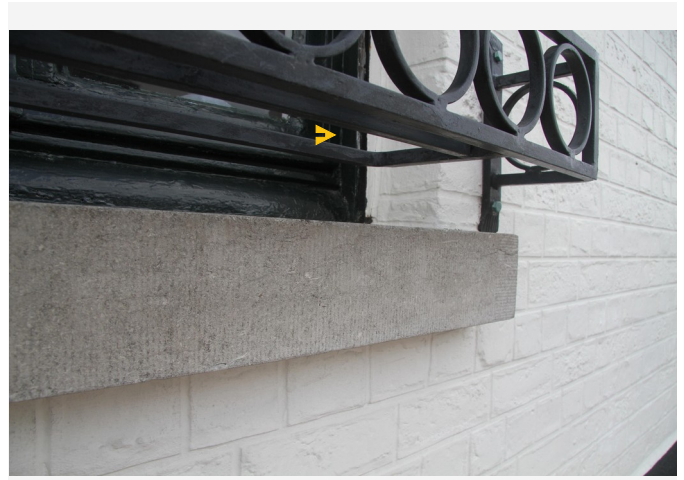
Overzichtsfoto

Detailfoto

Het asbestmateriaal valt onder de mijlpaal van 2040.

| Eindbeoordeling materiaalrisico | Laag materiaalrisico en/of verlaagde kans op vezelvrijgave |

| Asbestsoort (vezeltype) | Crocidoliet aanwezig |
| Asbestconcentratie | Laag (< 50%) |
| Toestand van het materiaal | Onbeschadigd, niet verweerd |

| Opmerking | De vermelde hoeveelheid is een geraamde hoeveelheid. De poging tot monstername werd gestopt. De hechtheid van het materiaal was zo vast dat het risico bestond om de ruit te breken. Op verzoek van de eigenaars. |

- Zorg voor een veilig beheer. Vermijd het beschadigen van het asbestmateriaal. Controleer de toestand jaarlijks op wijzigingen.

- Eenvoudige handelingen: mag via doe-het-zelf of door werknemer(s) met opleidingsattest eenvoudige handelingen  
De mastiek zal in zijn geheel met de ramen vervangen worden.

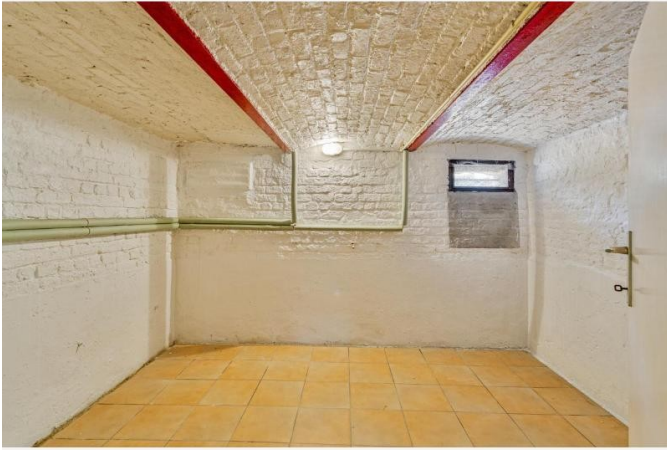
In de kelder werden geen asbestverdachte materialen aangetroffen.

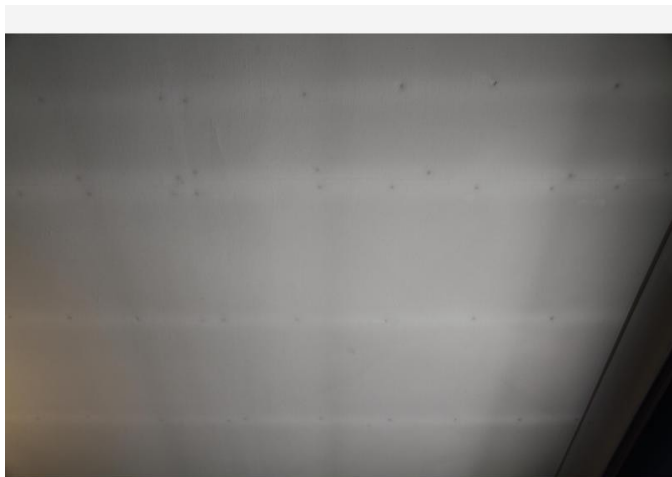
De plafonds zijn uitwerkt met hout. In de leefruimte lijkt het geschilderd pleisterwerk maar akoestisch en op enkele plaatsen ietwat zichtbaar is het eveneens schilderwerk op houten platen.

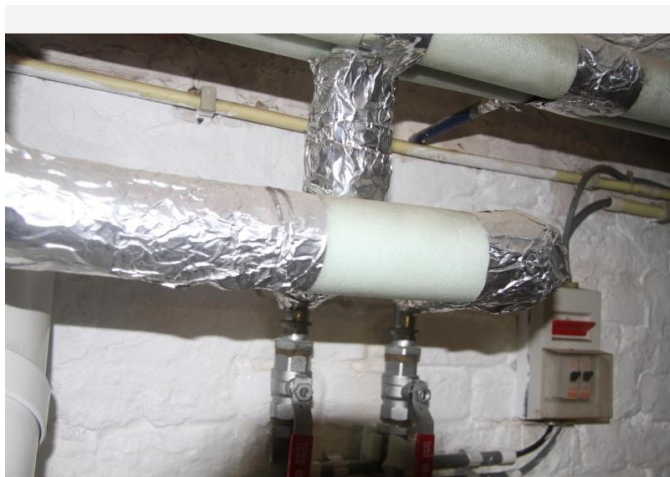
De buizen in de kelder zijn geïsoleerd met mousse. Er is geen gipsisolatie gebruikt.

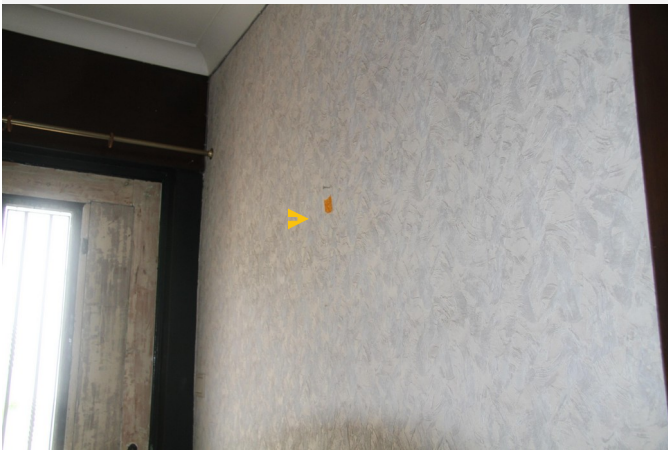
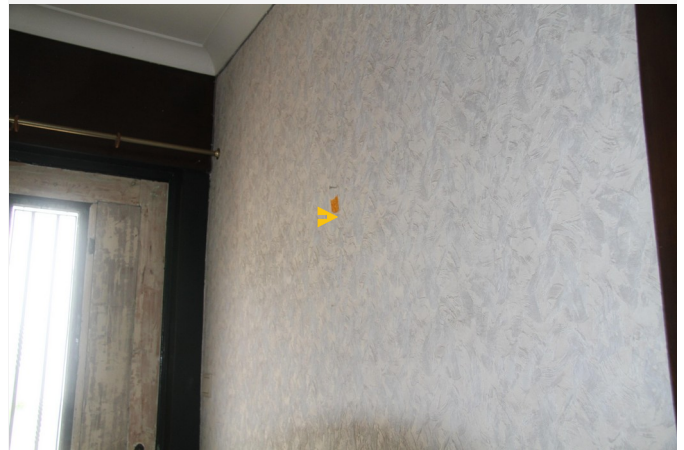
## Fiche 5: pleisterwerk muren

Overzichtsfoto

Detailfoto

Geen asbest

| # | Type | Referentie | Resultaat |
|---|---|---|---|
| 5.1 | Mengmonster | HD2024071 A | Geen asbest |
