# Asbestinventarisatattest

Passionistenlaan 44, 8500 Kortrijk

Attestnummer : 20250825-000311.000

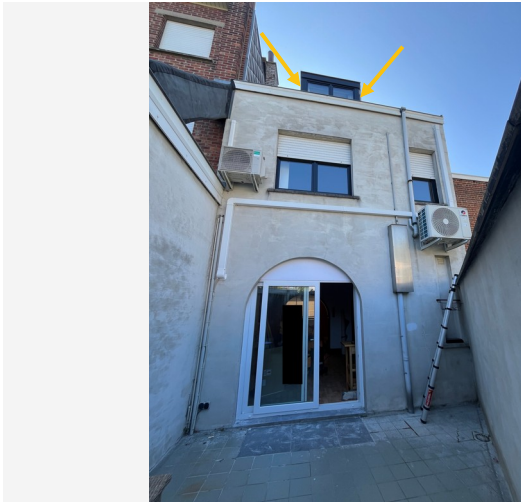
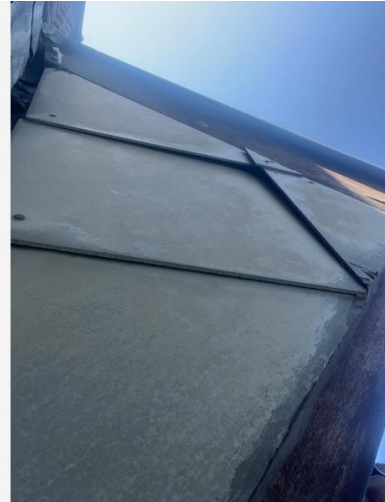
# Fiche 1: Gevelleien aan 2 zijkanten dakuitbouw achter

| Eindbeoordeling materiaalrisico | Verhoogd materiaalrisico en/of verhoogde kans op vezelvrijgave |

| Asbestsoort (vezeltype) | Crocidoliet aanwezig |
| Toestand van het materiaal | Matig beschadigd, matig verweerd |

| Opmerking | Gezien bouwjaar van de woning en op basis van visuele inspectie, worden deze gevelleien als asbesthoudend beschouwd, |

Verwijderen

- Zorg voor een veilig beheer. Vermijd het beschadigen van het asbestmateriaal. Controleer de toestand jaarlijks op wijzigingen.
- Hemelwater dat afspoelt van asbestcement daken of gevels kan asbestdeeltjes bevatten. Gebruik het enkel voor gesloten circuits (bv. spoelen toiletten). Reinig na het vervangen van het dak of de gevel de dakgoten en regenwaterput of -ton om asbesthoudend sediment of slib te verwijderen
- Voer bijkomende staalname(s) uit.

- Eenvoudige handelingen: mag via doe-het-zelf of door werknemer(s) met opleidingsattest eenvoudige handelingen  
Als dit materiaal verwijderd kan worden zonder het te breken, te beschadigen... , dan mag met dit met eenvoudige handelingen.

Wij adviseren daarom om dit door een “Opgeleid Aannemer Asbestverwijdering” met opleidingsattest “Eenvoudige Handelingen” te laten uitvoeren.

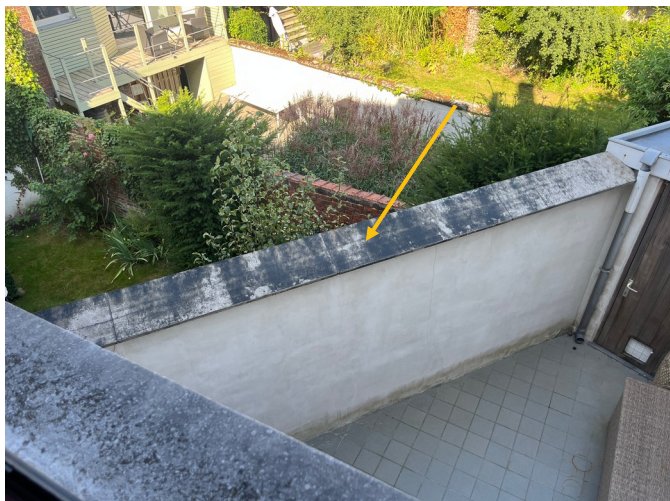
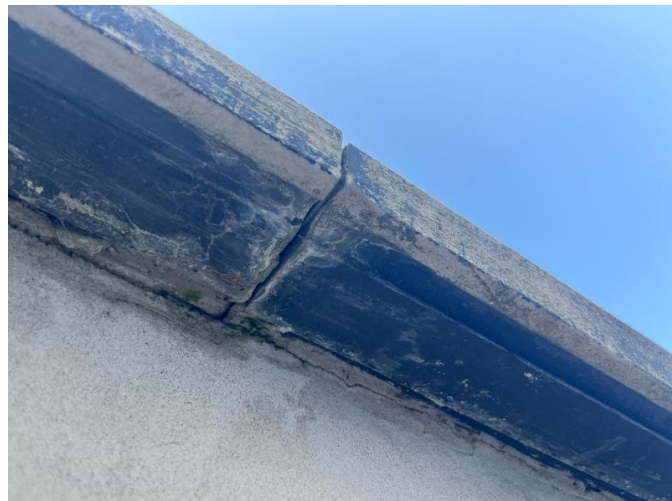
## Fiche 2: Muurafdekstenen op scheidingsmuur met tuin naastgelegen woning n° 15

| Eindbeoordeling materiaalrisico | Verhoogd materiaalrisico en/of verhoogde kans op vezelvrijgave |

| Asbestsoort (vezeltype) | Crocidoliet aanwezig |
| Toestand van het materiaal | Matig beschadigd, matig verweerd |

| Opmerking | = Muurafdekstenen op scheidingsmuur met tuin naastgelegen eigendom, Prinses Marie-Joséplein 15.<br><br>Op basis van visuele inspectie worden deze muurafdekstenen als asbesthoudend beschouwd, |

Verwijderen

- Scherm in afwachting van verwijdering het asbestmateriaal af van luchtstromingen en verstoring: bijvoorbeeld door het te verpakken, te fixeren, af te dekken, signalisatie - afbakening aan te brengen, ...
- Voer bijkomende staalname(s) uit.

Wij adviseren om kleine lokale beschadigingen aan deze muurafdekstenen te fixeren met verf of een ander fixatiemiddel.

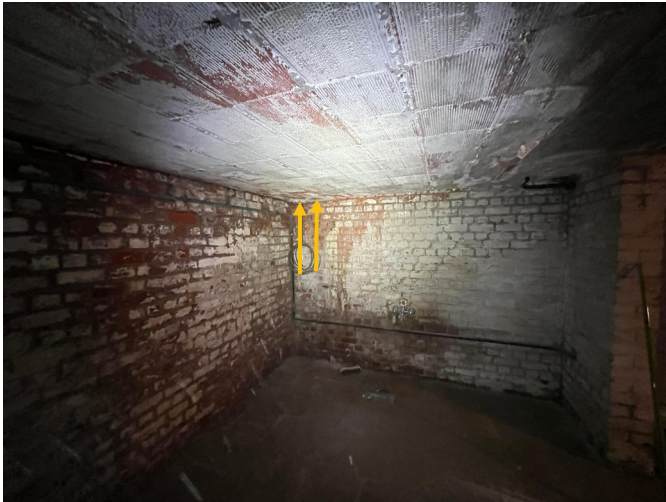
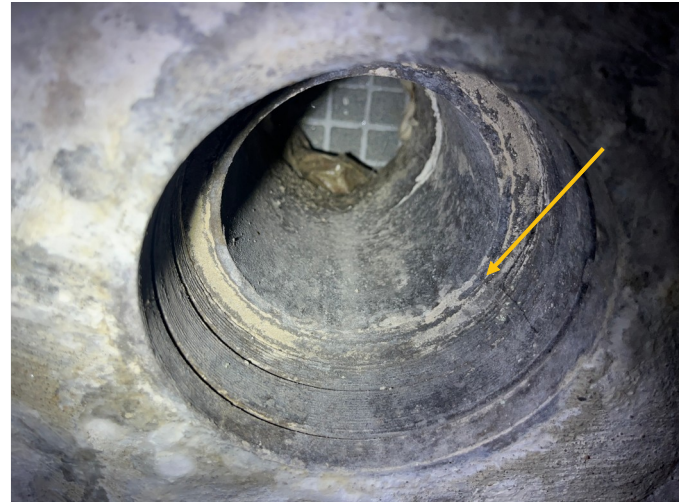
## Fiche 3: 2x Restant afvoerbuiss (met col) door plafond in kelder

| Eindbeoordeling materiaalrisico | Verhoogd materiaalrisico en/of verhoogde kans op vezelvrijgave |

| Asbestsoort (vezeltype) | Crocidoliet aanwezig |
| Toestand van het materiaal | Licht beschadigd, licht verweerd. Intact calciumsilicaatmateriaal of categorie III 'gebondenheid' |

Maatregelen nemen

- Scherm in afwachting van verwijdering het asbestmateriaal af van luchtstromingen en verstoring: bijvoorbeeld door het te verpakken, te fixeren, af te dekken, signalisatie - afbakening aan te brengen, ...
- Zorg voor een veilig beheer en verwijder dit asbestmateriaal wanneer het bij werken eenvoudig bereikbaar wordt. Controleer de toestand jaarlijks op wijzigingen.
- Voer bijkomende staalname(s) uit.

- Hermetische zone (erkend asbestverwijderaar)  
Dit betreft een hechtgebonden asbestmateriaal dat bij de verwijdering hoogstwaarschijnlijk gebroken of gescheurd zal worden. Het verwijderen van deze toepassing kan een grote vezelvrijgave tot gevolg hebben. Deze toepassing kan enkel verwijderd worden in een hermetische

Wij adviseren om de vrije randen van deze buizen te fixeren met verf of een ander fixatiemiddel.

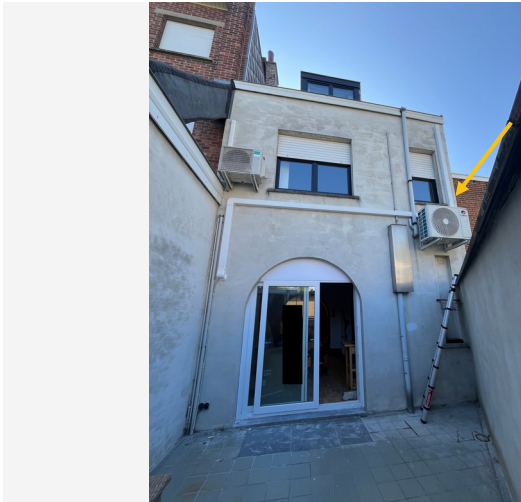
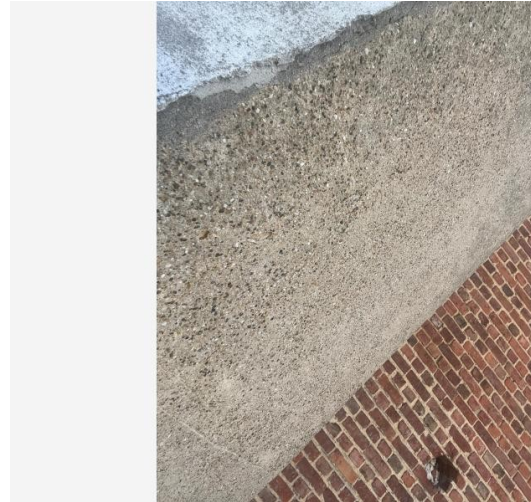
## Fiche 5: Cementering aan zijgevel achterkant (kant woning n° 43)

| Opmerking | <p>Aan de zijgevel van de woning (kant nr. 43) is vanaf het terras cementering waarneembaar. Deze cementering is asbestverdacht, maar op deze locatie niet bereikbaar voor monstername.</p> <p>Bij eventuele toekomstige werkzaamheden aan deze zijgevel raden wij aan voorzichtig te werk te gaan; een monsteranalyse kan op dat moment uitsluitel geven.</p> <p>Hoeveelheid van deze cementering is een benaderende inschatting, want slechts beperkt zichtbaar.</p> |

- Hermetische zone (erkend asbestverwijderaar)  
Dit betreft een hechtgebonden asbestmateriaal dat bij de verwijdering hoogstwaarschijnlijk gebroken of gescheurd zal worden. Het verwijderen van deze toepassing kan een grote vezelvrijgave tot gevolg hebben. Deze toepassing kan enkel verwijderd worden in een hermetische

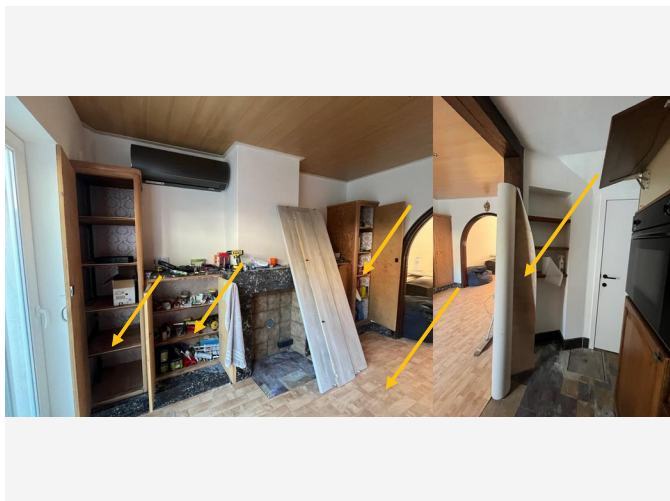
## Fiche 10: Losliggende/losstaande vinyls keuken & leefruimte

| Identificatiemethode | Vaststelling & expertise (niet-asbestverdacht) |

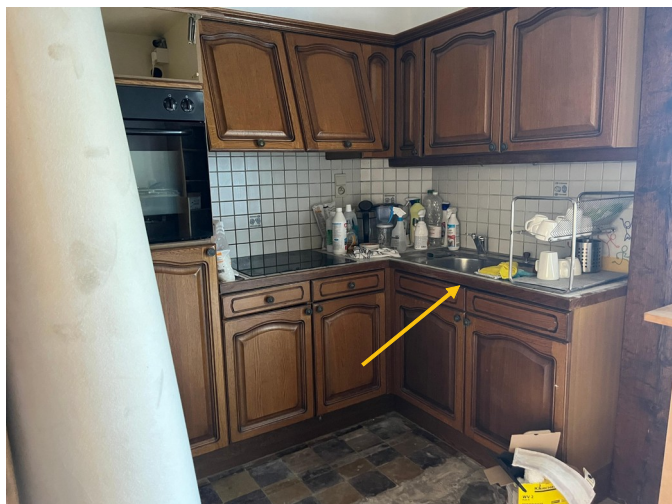
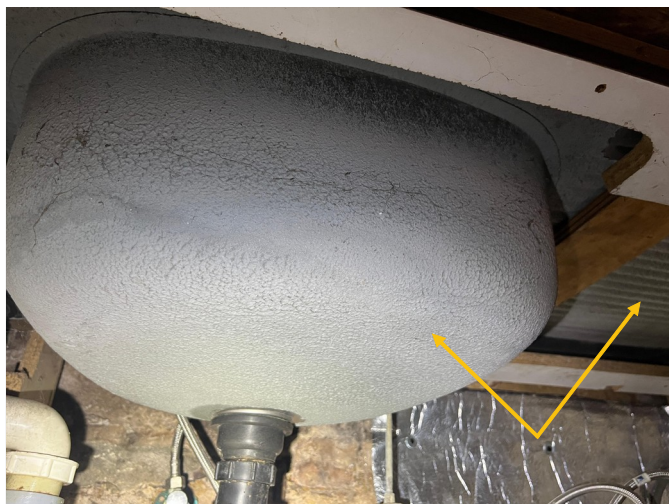
## Fiche 14: Coating onderaan spoelbak in keuken

Geen asbest

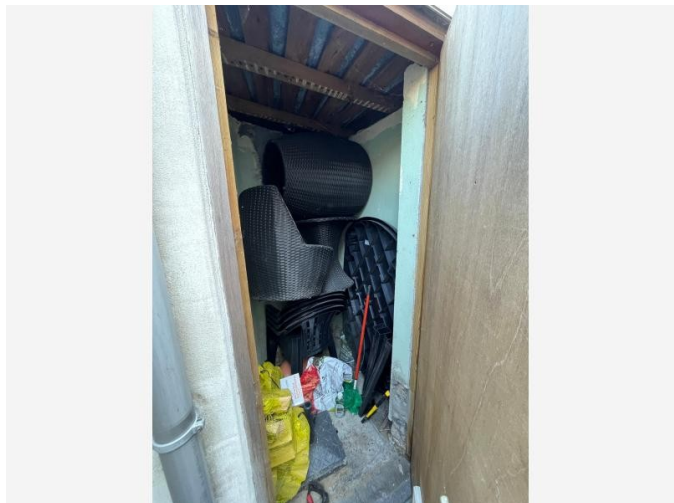
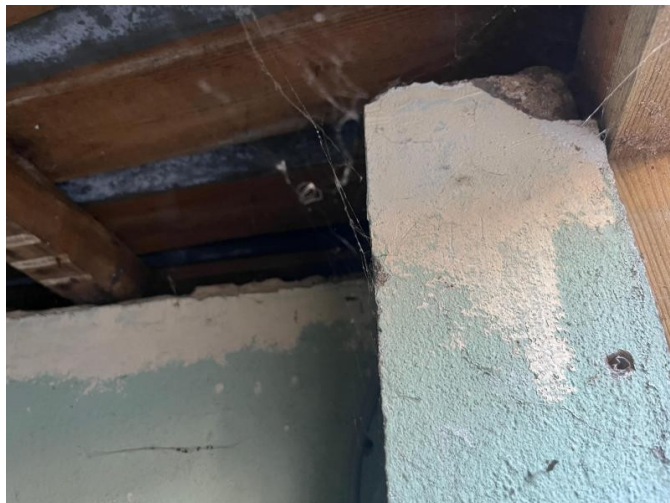
## Fiche 15: Cementering aan muren binnenin terrasberging

Geen asbest

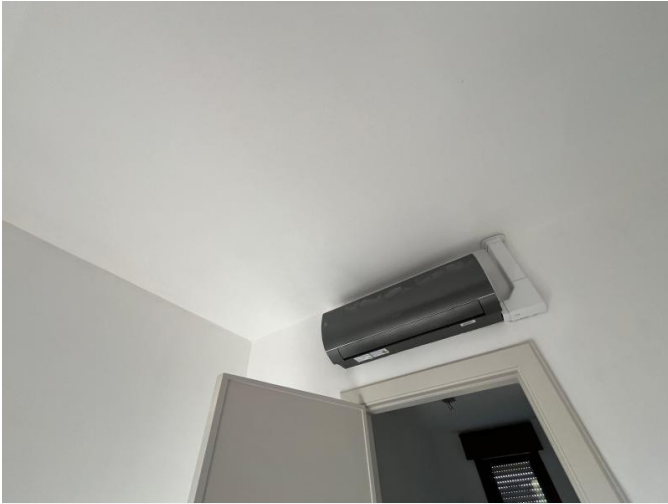
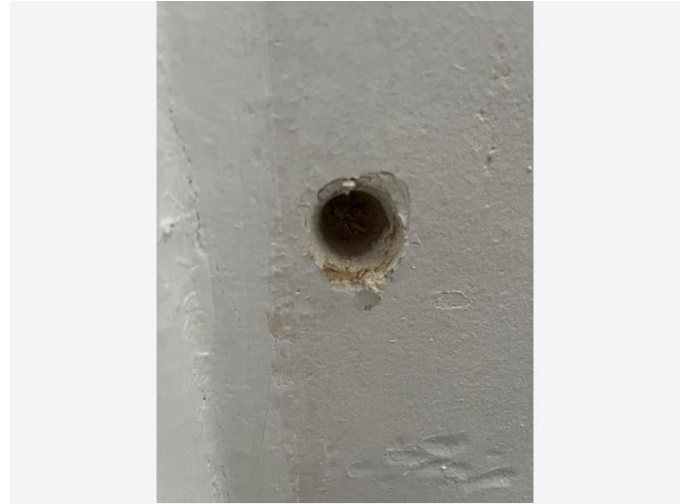
## Fiche 16: Pleisterwerk plafonds en onderkant trap naar zolderverdieping

Geen asbest

| Opmerking | <p>Hoeveelheid pleisterwerk aan plafonds is een benaderende inschatting, daar ook verlaagde plafonds zijn toegepast in deze woning, niet zichtbaar of zich bovenliggend nog bestaand pleisterwerk bevindt.</p> <p>Enkel pleisterwerk aan plafonds waargenomen in inkomhal, voorste helft leefruimte en op 1ste verdieping.</p> |

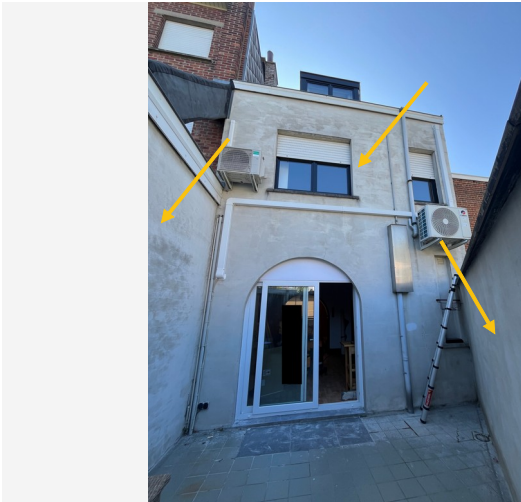
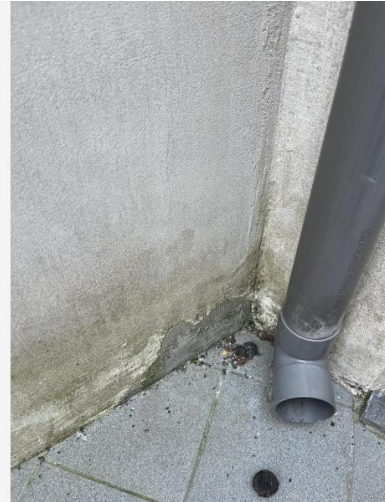
## Fiche 18: Crépi aan achtergevel woning en aan (scheidings)muren langs terras

Geen asbest
