# Asbestinventarisatattest

Hof-ten-Boesdaallaan 19, 1652 Beersel

Attestnummer : 20250711-000102.000

Uitgegeven op : 11.07.2025

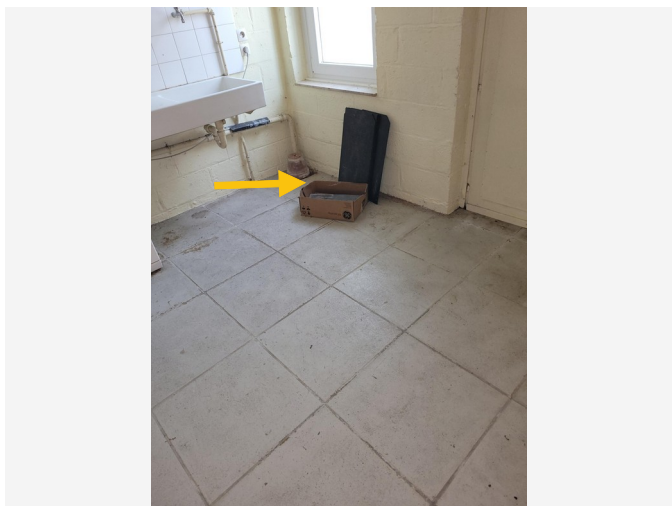
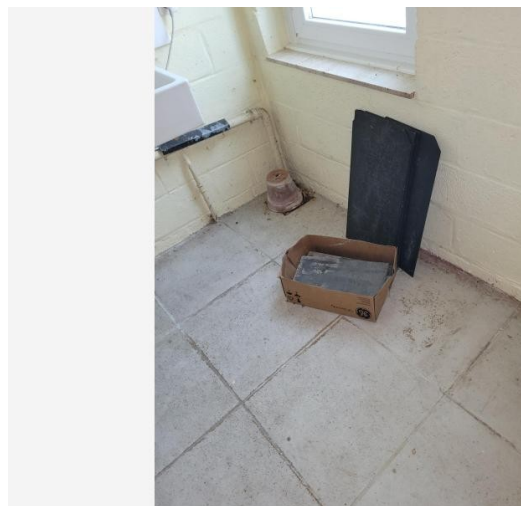
| Beschrijving | Afval (reserve leien) |
| Type afvalstof | Betreft stock-voorraad of gedemonteerde asbestmaterialen |
| Asbestmaterialen | <ul style="list-style-type: none"><li>Dak- en gevelbekleding - Lei, shingle</li></ul> |
| Hoeveelheid (gewicht - aantal) | <ul style="list-style-type: none"><li>15,00 kg - 1 stuk</li></ul> |
| Opmerking | De hoeveelheid is een schatting. |

**Dringend verwijderen**

- Verwijder het asbestafval.
- Voer bijkomende staalname(s) uit.

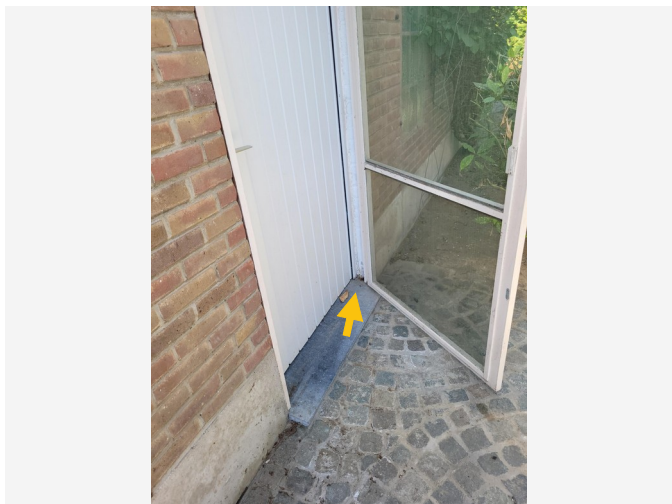
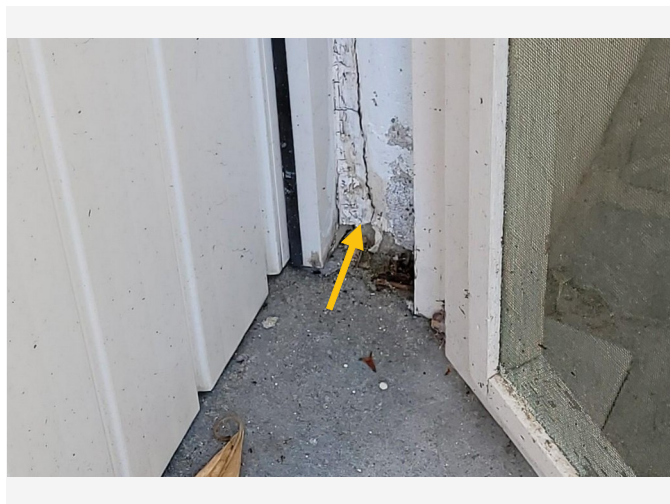
| Eindbeoordeling materiaalrisico | Verhoogd materiaalrisico en/of verhoogde kans op vezelvrijgave |

| Toestand van het materiaal | Matig beschadigd, matig verweerd |

| # | Type | Referentie | Resultaat |
|---|---|---|---|
| 2.1 | Puntmonster | 8884573 | Chrysotiel |

| Beschrijving | mastiek |
| Asbestmateriaal | In-situ afwerkingslagen - Pasta, stopverf, voegsel, stopsel, vulsel, mastiek, kitten, ... |

Verwijderen

- Zorg voor een veilig beheer. Vermijd het beschadigen van het asbestmateriaal. Controleer de toestand jaarlijks op wijzigingen.

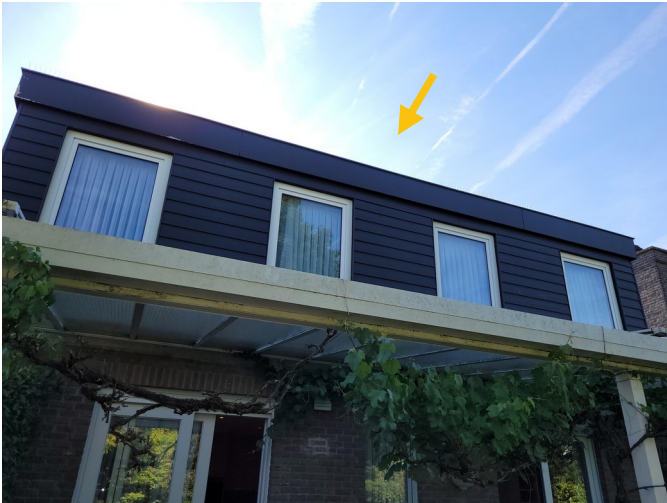
*Situeringsfoto*

**Reden:** Het te onderzoeken materiaal situeert zich hoger dan 3,50 m te rekenen vanaf een veilige ondergrond

**Uitleg van de asbestdeskundige:** De dakbedekking van de dakkapel kan niet onderzocht worden. De toepassing is niet waarneembaar. Toepassingen hoger dan 3,5m vanaf een veilige ondergrond hoeven in het kader van attest voor verkoop of schenking niet onderzocht te worden.

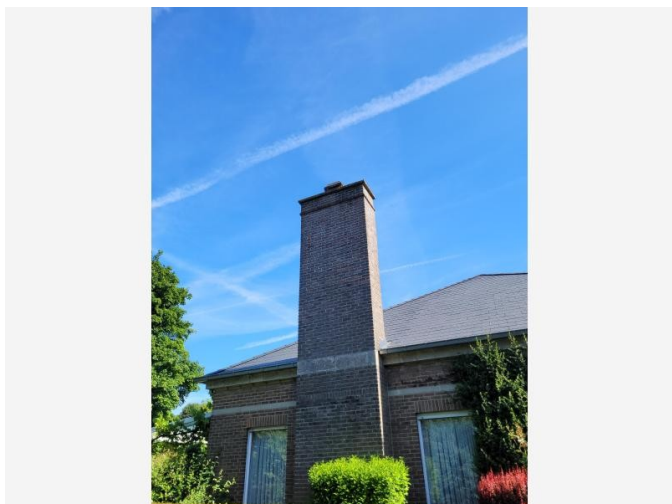
*Situeringsfoto*

**Reden:** Het te onderzoeken materiaal situeert zich hoger dan 3,50 m te rekenen vanaf een veilige ondergrond

**Uitleg van de asbestdeskundige:** De schouw bevat binnenin mogelijk een asbestcement rookgaskanaal. Laat dit onderzoeken bij eventuele werken.

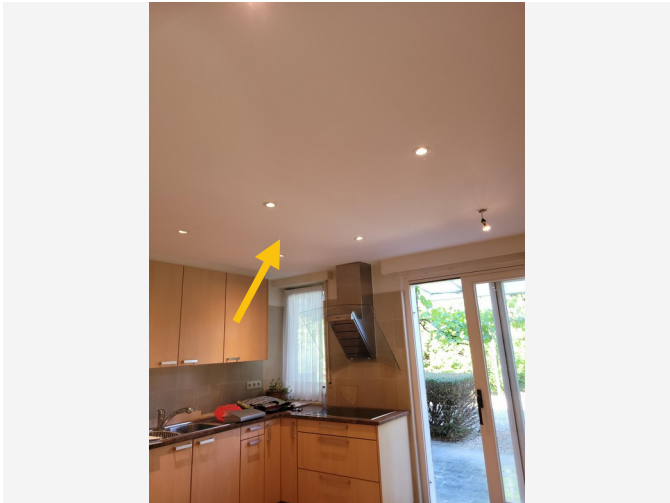
Vrije foto

De plafonds in de keuken en op de zolderverdieping werden afgewerkt met niet-asbestverdachte voorzetpanelen die inspectie van de bedekte structuur (opbouw, pleisterwerk) verhinderen.

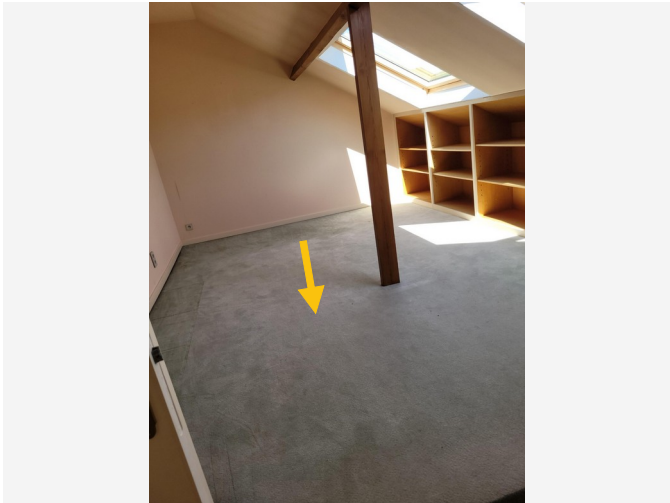
Vrije foto

Het tapijt is niet verdacht. Inspectie van eventuele onderliggende lagen is niet mogelijk zonder uitbreiding naar een destructief onderzoek.

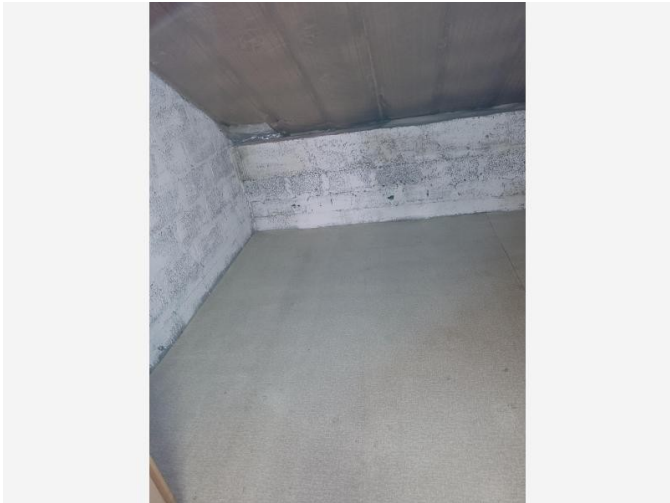
Vrije foto

Niet-asbestverdacht vloerzeil

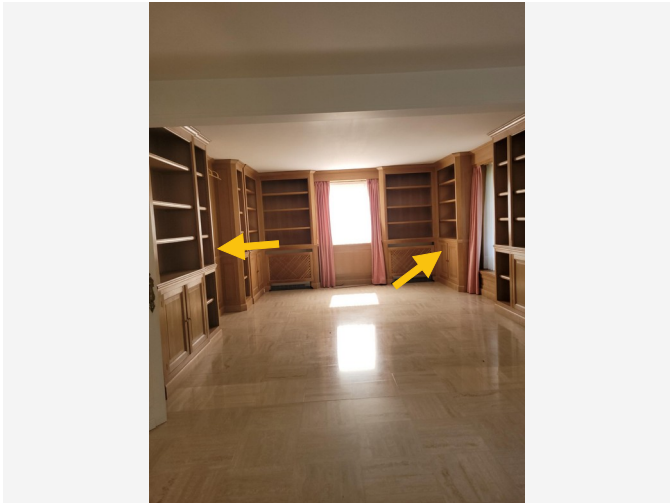
Vrije foto

Sommige muren werden afgewerkt met niet-asbestverdachte voorzetpanelen die inspectie van de bedekte structuur (opbouw, pleisterwerk) verhinderen.

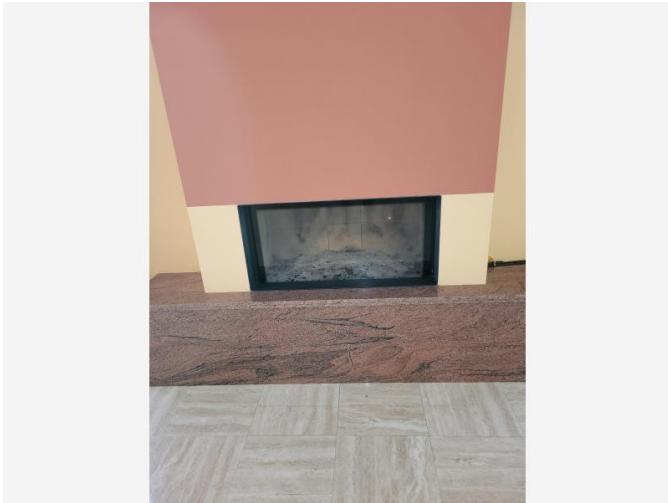
Vrije foto

Volgens een bewijsstuk dateert de inbouwhaard uit 2007 en is bijgevolg niet-asbestverdacht.

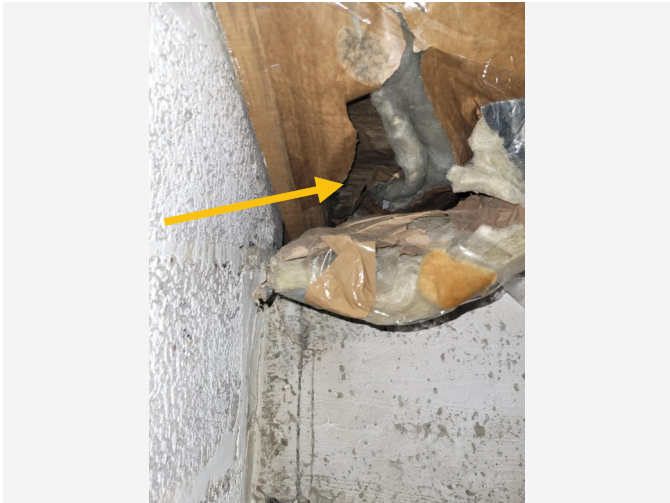
Vrije foto

Op de zolder werd er geen asbestverdacht onderdak aangetroffen. Dit betekent niet dat er geen onderdak aanwezig kan zijn op plaatsen die niet gecontroleerd werden. Bij werken, laat een eventueel aangetroffen onderdak controleren op aanwezigheid van asbest.

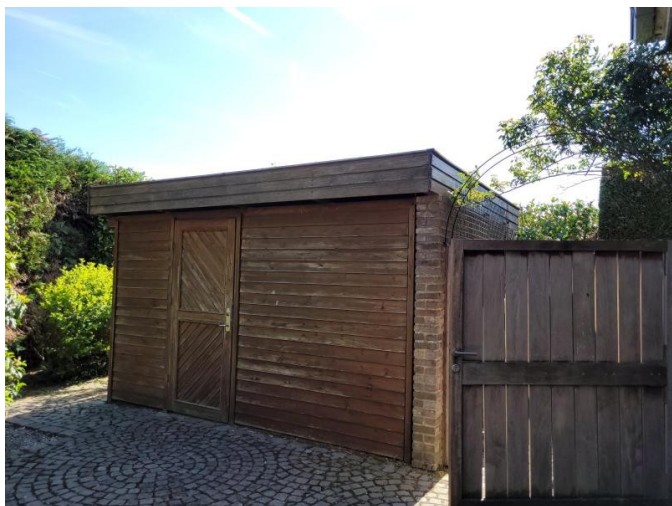
Vrije foto

Geen waarneembare asbestverdachte materialen aangetroffen.

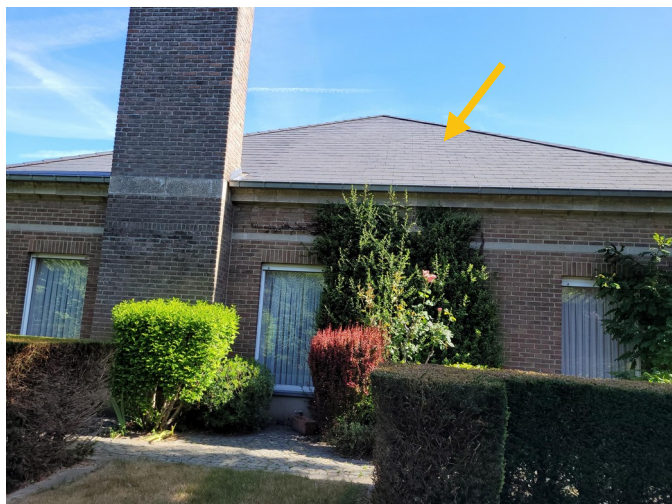
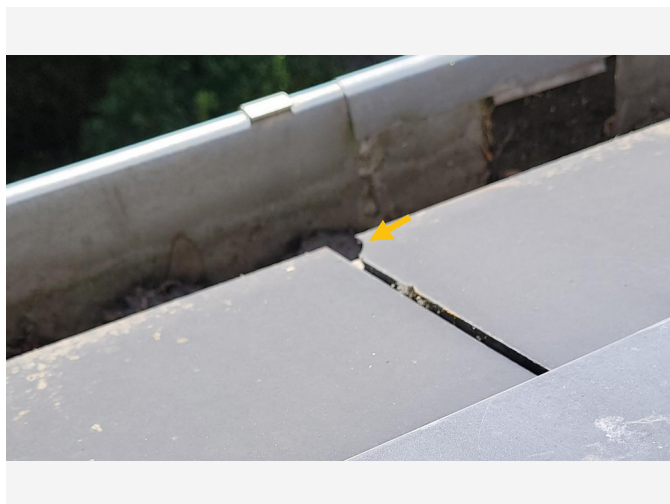
## Fiche 12: dak en dakkapellen bestaande uit leien

Geen asbest

| # | Type | Referentie | Resultaat |
|---|---|---|---|
| 12.1 | Puntmonster | 8884572 | Geen asbest |

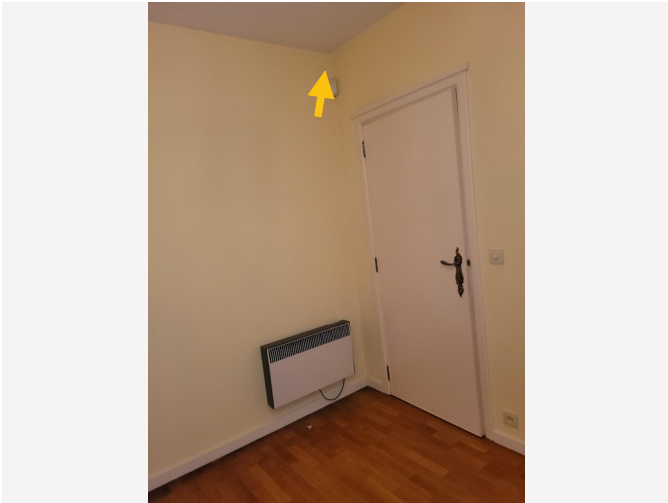
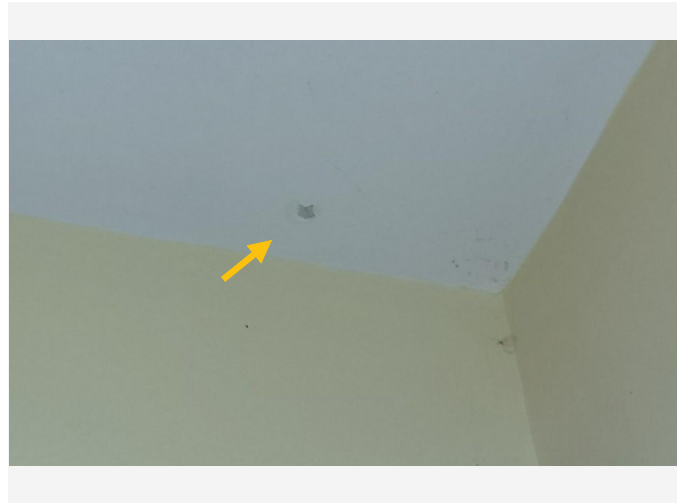
## Fiche 13: Pleisterwerk plafonds

Geen asbest

| # | Type | Referentie | Resultaat |
|---|---|---|---|
| 13.1 | Mengmonster | 8884575 | Geen asbest |

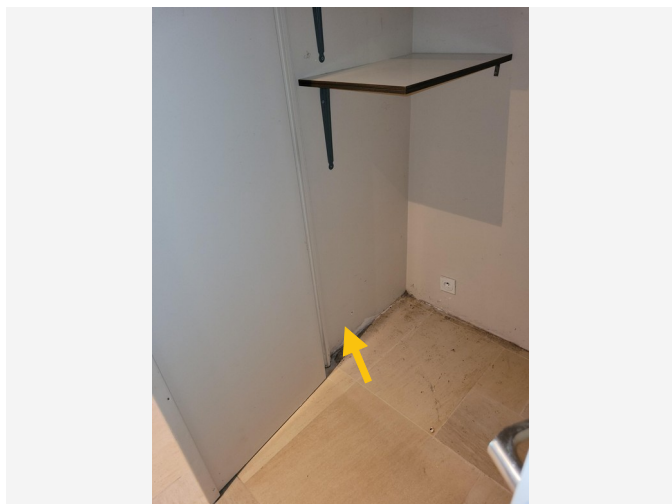
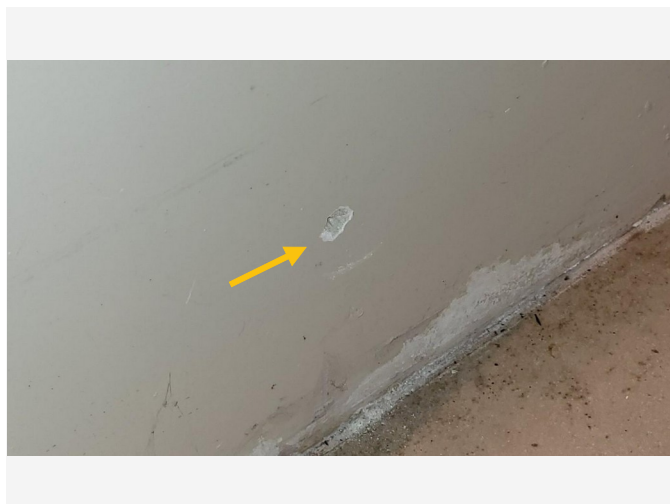
## Fiche 14: Pleisterwerk wanden

Geen asbest

| # | Type | Referentie | Resultaat |
|---|---|---|---|
| 14.1 | Mengmonster | 8884574 | Geen asbest |
