# Asbestinventarisatetest

Oostlaan 22, 3600 Genk

Attestnummer : 20240927-000183.000

**Niet-asbestveilig**

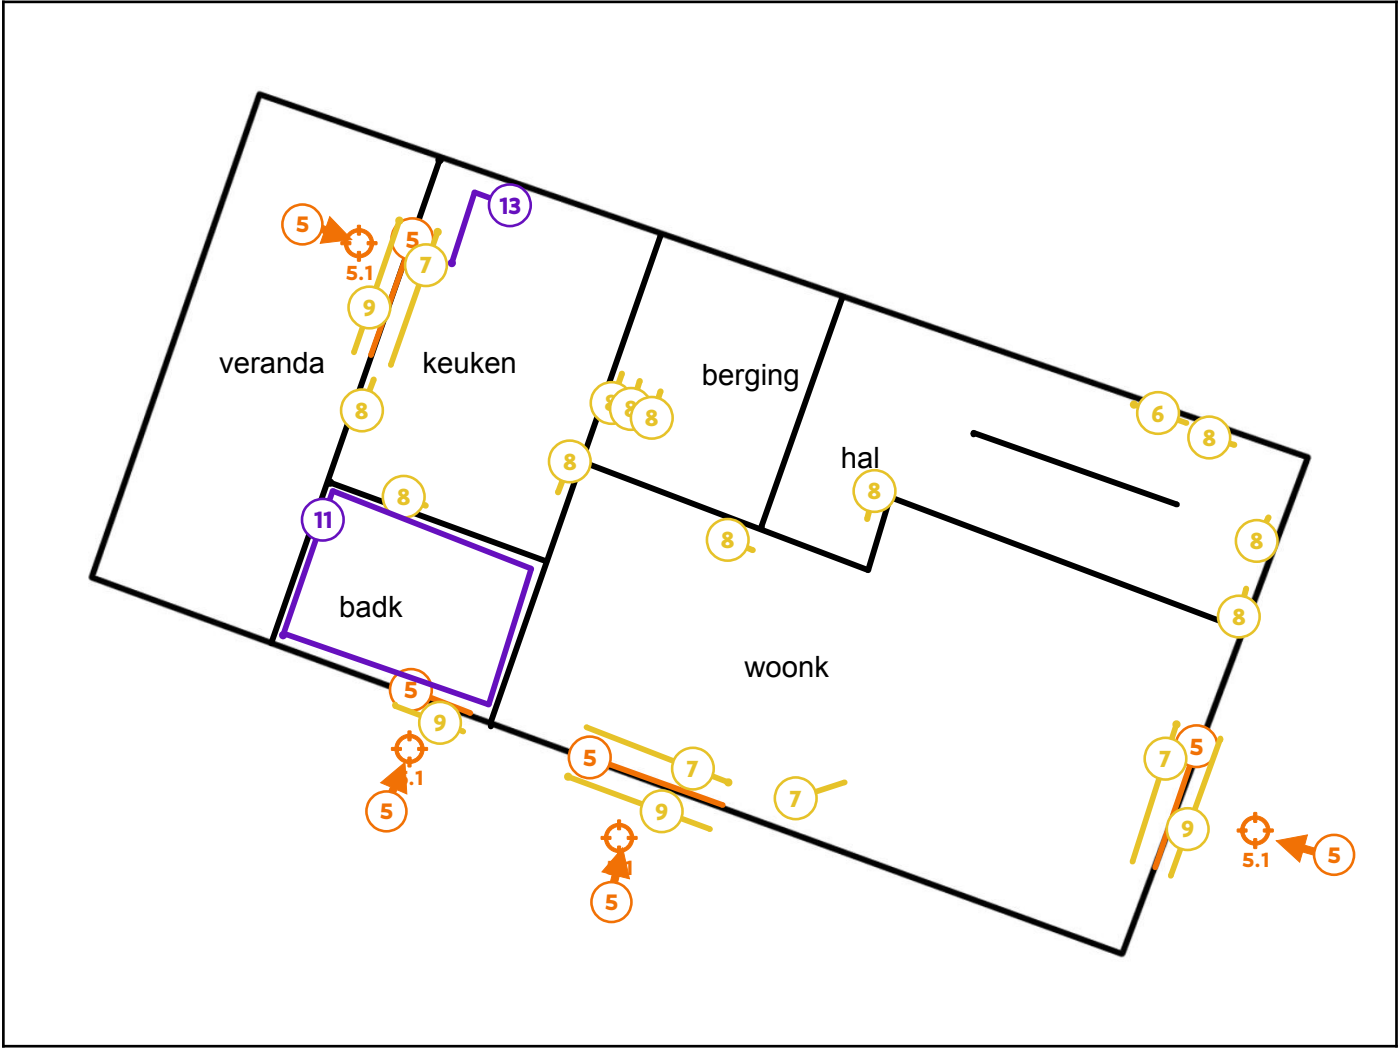
# Plan 1.2: Gelijkvloers

| Beschrijving | Type | Actie |
|---|---|---|
| 5. Ramen : mastiek tussen glas en profiel | Asbestmateriaal | Verwijderen |
| 6. Elektriciteitsmeter : bakeliet | Asbestmateriaal | Zorgvuldig beheren |
| 7. Venstertabletten binnen | Asbestmateriaal | Zorgvuldig beheren |
| 8. Stopcontacten , schakelaars, lampenhouders : bakeliet | Asbestmateriaal | Zorgvuldig beheren |
| 9. Venstertabletten buiten | Asbestmateriaal | Zorgvuldig beheren |

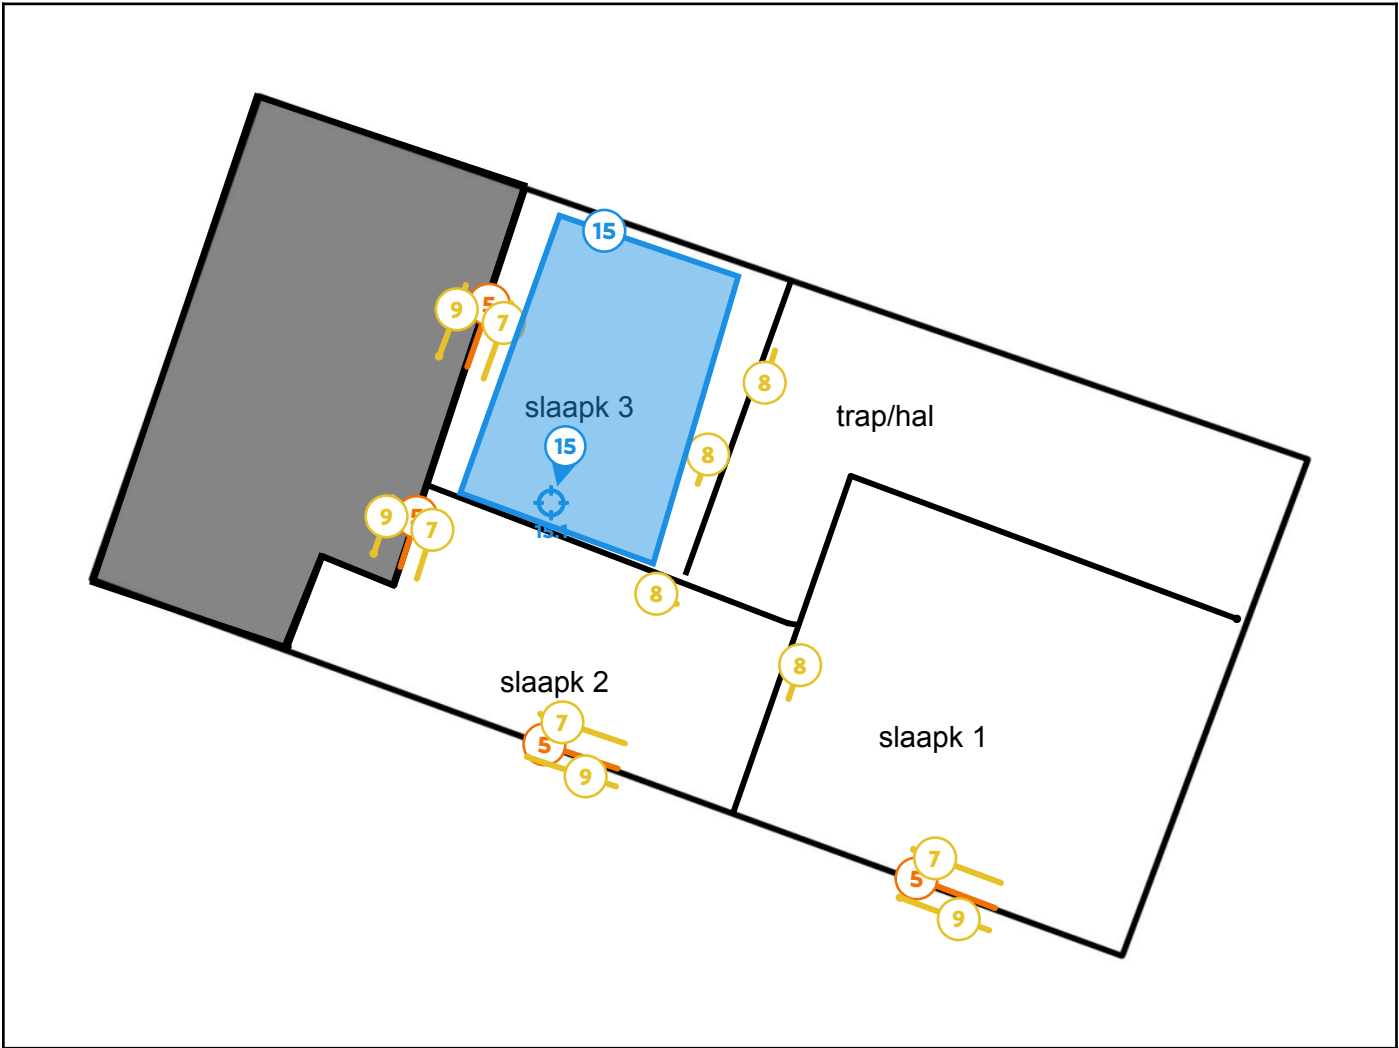
# Plan 1.4: 1° verdiep

| Beschrijving | Type | Actie |
|---|---|---|
| 5. Ramen : mastiek tussen glas en profiel | Asbestmateriaal | Verwijderen |
| 7. Venstertabletten binnen | Asbestmateriaal | Zorgvuldig beheren |
| 8. Stopcontacten , schakelaars, lampenhouders : bakeliet | Asbestmateriaal | Zorgvuldig beheren |
| 9. Venstertabletten buiten | Asbestmateriaal | Zorgvuldig beheren |

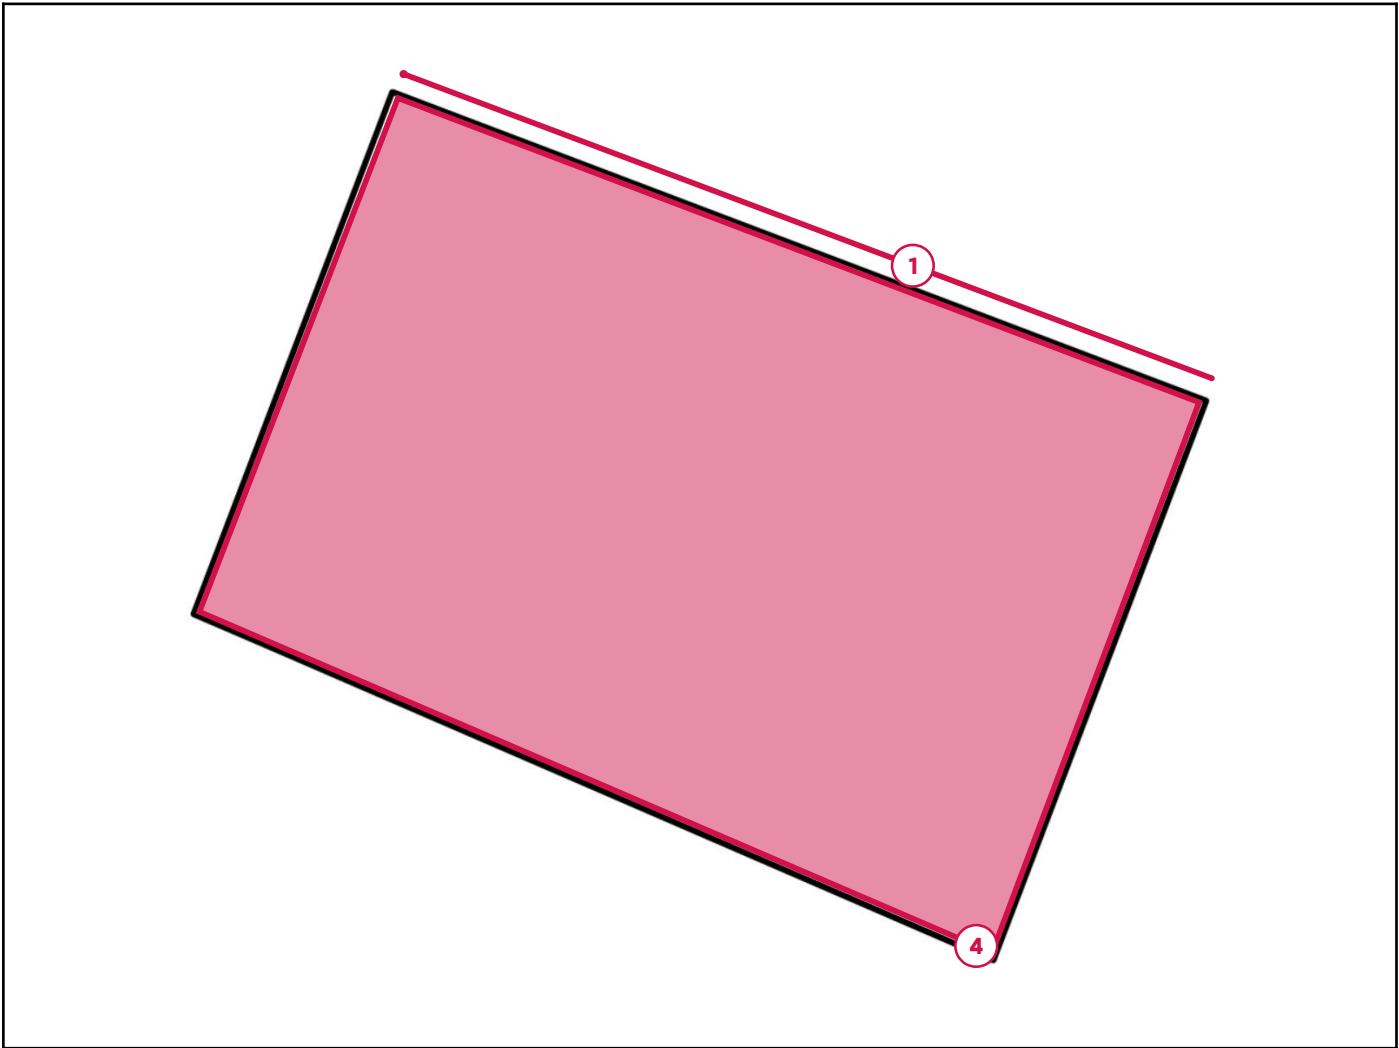
## Plan 2.2: Garage dakplan

| Beschrijving | Type | Actie |
|---|---|---|
| 1. Sediment in dakgoot garage | Asbestmateriaal | Dringend verwijderen |
| 4. Garage + tuinberging : golfplaten daken | Asbestmateriaal | Dringend verwijderen |

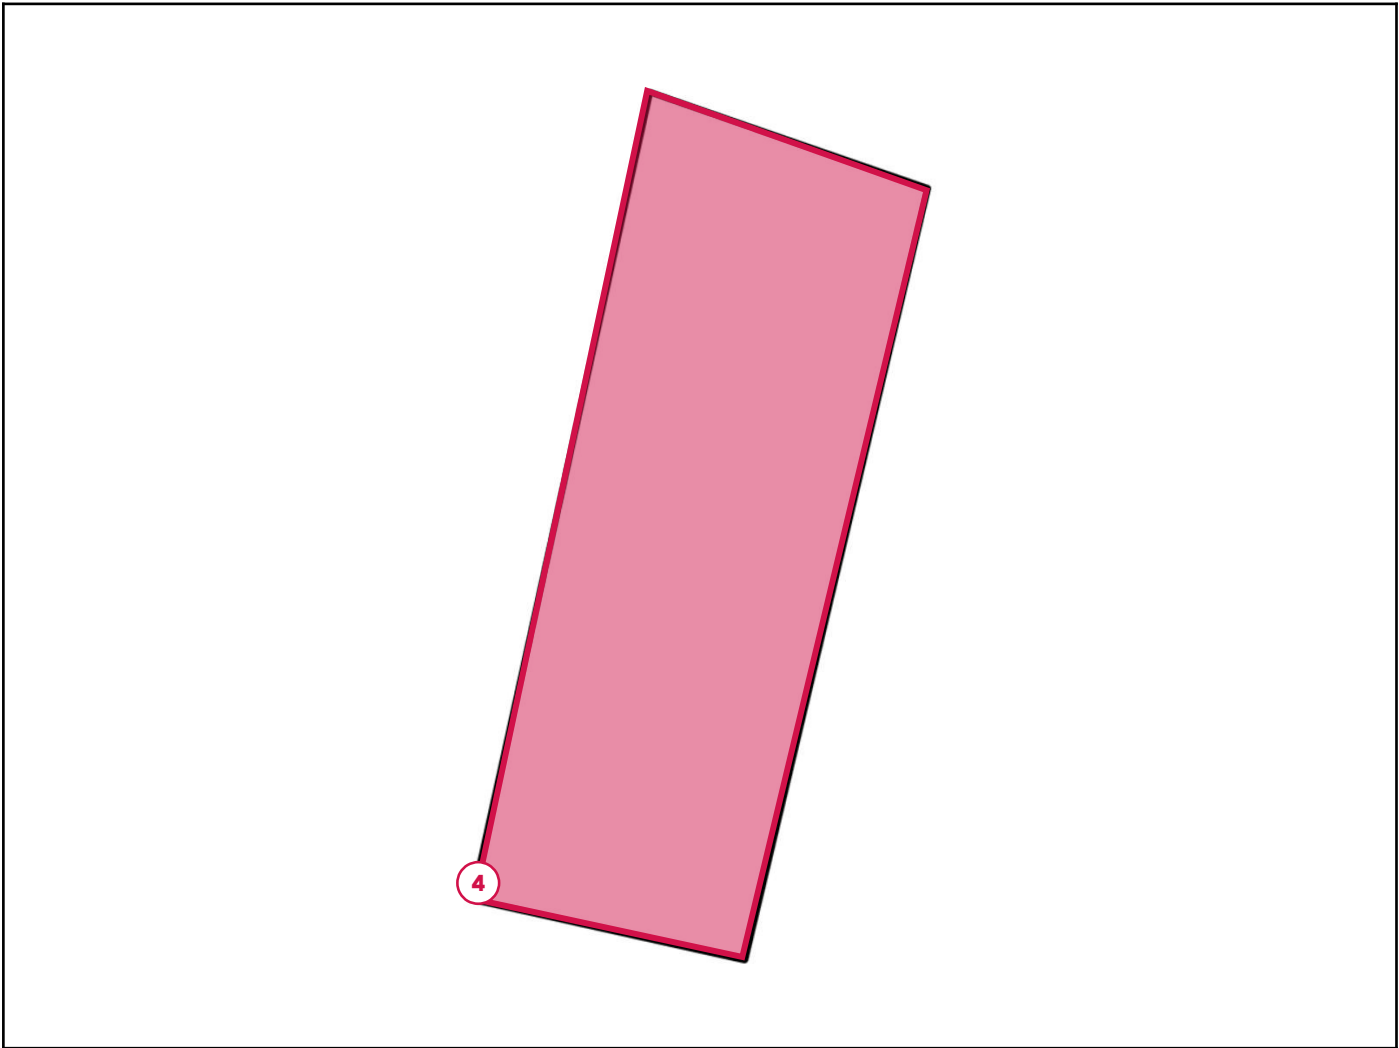
### Plan 3.2: Tuinberging dakplan

| Beschrijving | Type | Actie |
|---|---|---|
| 4. Garage + tuinberging : golfplaten daken | Asbestmateriaal | Dringend verwijderen |

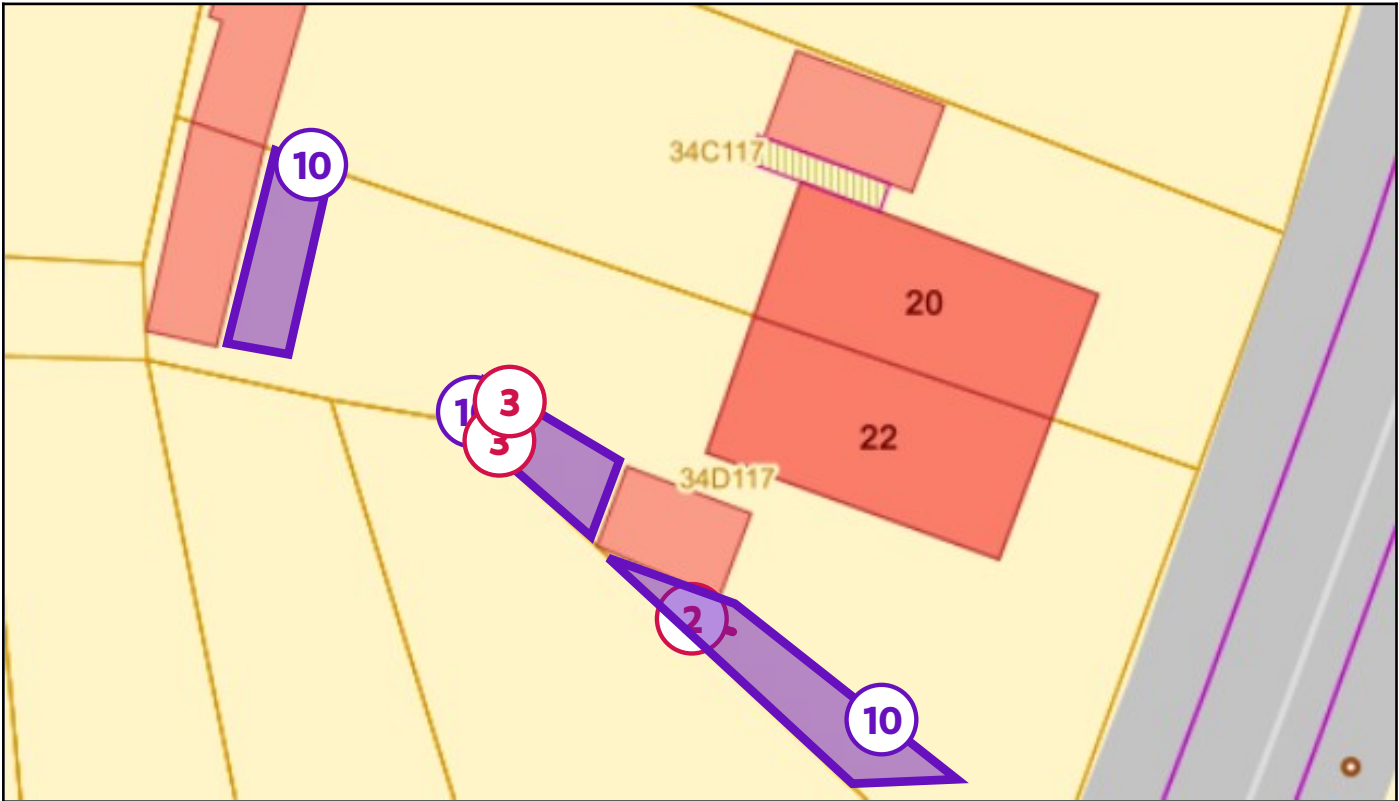
# Plan 4.1: Vaststellingen buiten de constructies

| Beschrijving | Type | Actie |
|---|---|---|
| 2. Buis | Asbestmateriaal | Dringend verwijderen |
| 3. Golfplaten | Asbestmateriaal | Dringend verwijderen |
| 10. Overwoekernede vegetatie in deel tuin . | Beperking | - |

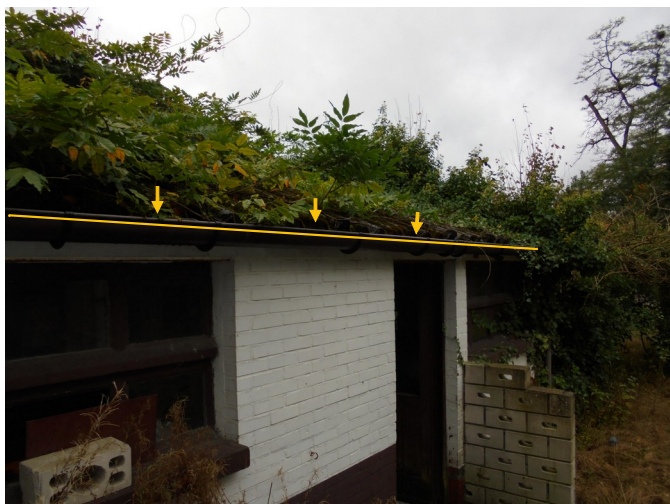
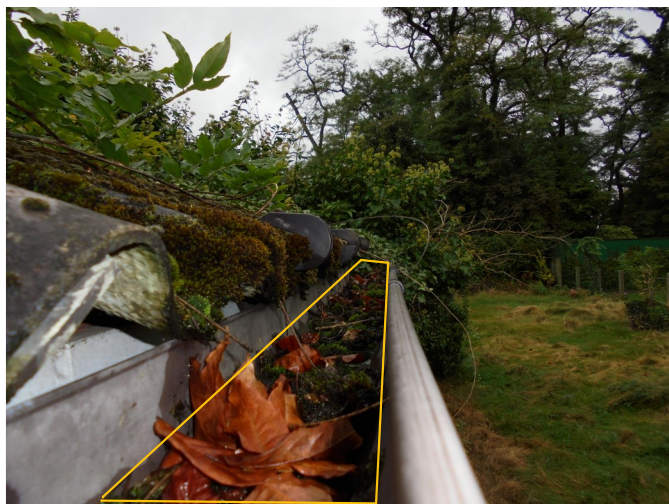
Het asbestmateriaal valt onder de mijlpaal van 2040.

**Dringend verwijderen**

We adviseren de bron van de vervuiling te verwijderen .

| Beschrijving | Sediment in dakgoot garage |
| Bron van de resten | Golfplaten dakbedekking |
| Gebondenheid resten | Niet hecht |
| Hoeveelheid (gewicht - aantal) | <ul style="list-style-type: none"><li>• 20,00 kg - 1 stuk</li></ul> |

- Verwijder het asbestafval.

- Eenvoudige handelingen: mag via doe-het-zelf of door werknemer(s) met opleidingsattest eenvoudige handelingen

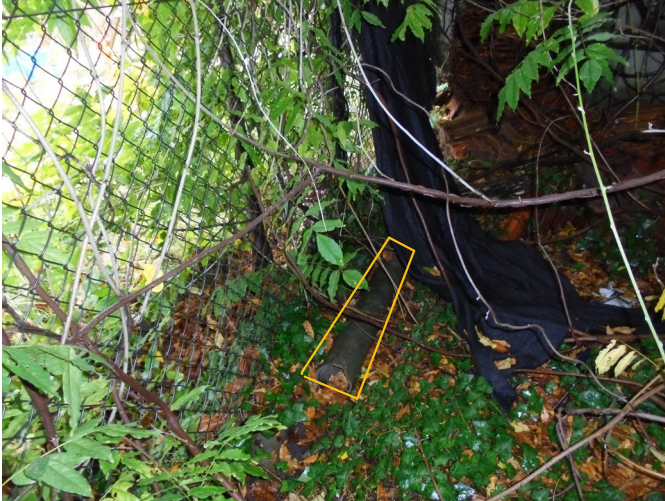
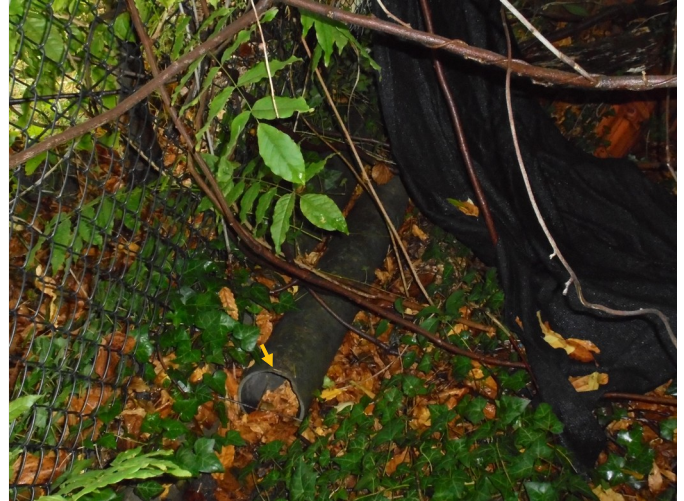
Het asbestmateriaal valt onder de mijlpaal van 2040.

**Dringend verwijderen**

| Beschrijving | Buis |
| Aanwezige resten | Asbestbuis 1 lm |

- Verwijder het asbestafval.

- Eenvoudige handelingen: mag via doe-het-zelf of door werknemer(s) met opleidingsattest eenvoudige handelingen

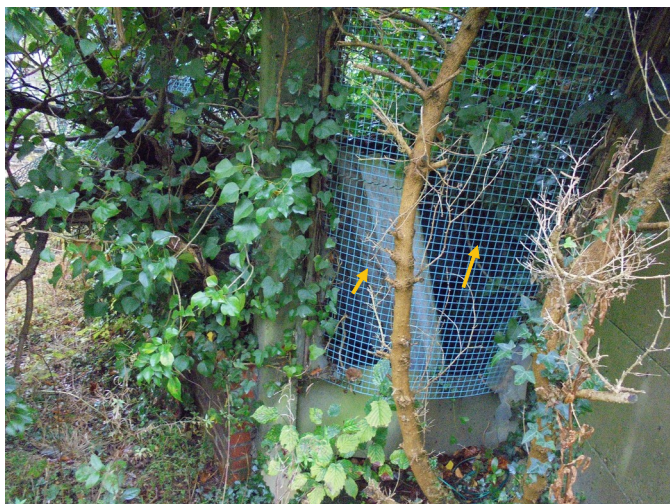
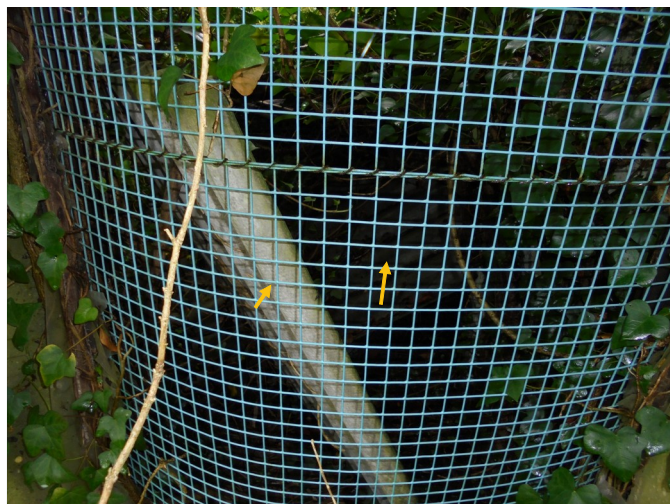
Het asbestmateriaal valt onder de mijlpaal van 2040.

**Dringend verwijderen**

| Beschrijving | Golfplaten |
| Aanwezige resten | 2 gedemonteerde asbesthoudende golfplaten . |

- Verwijder het asbestafval.

- Eenvoudige handelingen: mag via doe-het-zelf of door werknemer(s) met opleidingsattest eenvoudige handelingen

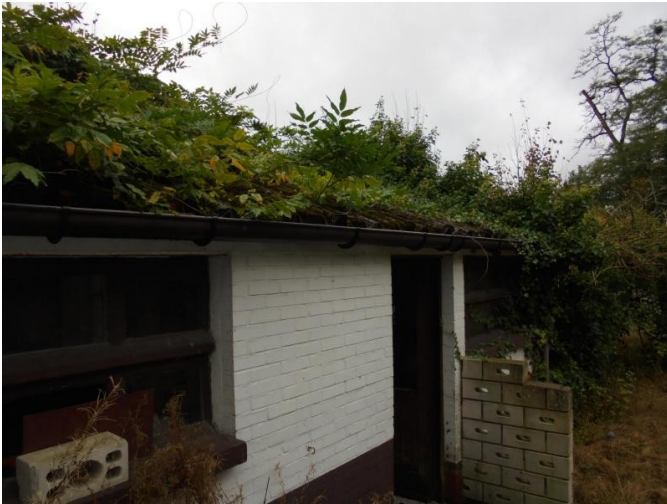
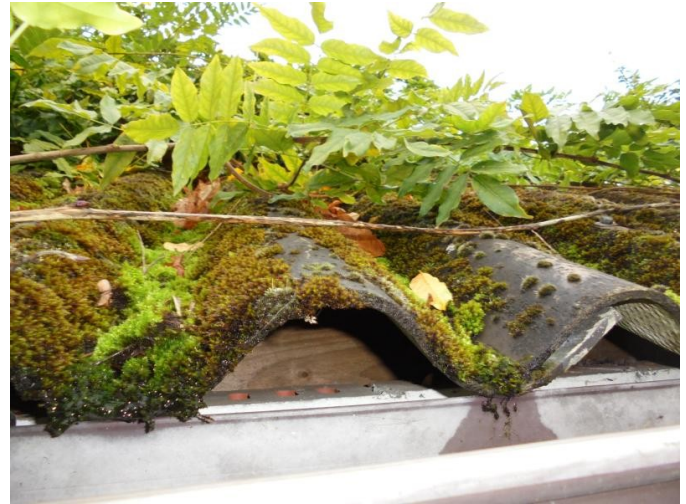
Het asbestmateriaal valt onder de mijlpaal van 2034.

**Dringend verwijderen**

| Eindbeoordeling materiaalrisico | Hoog materiaalrisico en/of hoge kans op vezelvrijgave |

| Asbestsoort (vezeltype) | Crocidoliet aanwezig |
| Toestand van het materiaal | Matig beschadigd, matig verweerd |

| Beschrijving | Garage + tuinberging : golfplaten daken |
| Totale oppervlakte | 61,50 m <sup>2</sup> |

- Zorg voor een veilig beheer. Vermijd het beschadigen van het asbestmateriaal. Controleer de toestand jaarlijks op wijzigingen.
- Scherm in afwachting van verwijdering het asbestmateriaal af van luchtstromingen en verstoring: bijvoorbeeld door het te verpakken, te fixeren, af te dekken, signalisatie - afbakening aan te brengen, ...
- Verwijder dit asbestmateriaal zo snel mogelijk. Volg de toestand goed op.

- Eenvoudige handelingen: mag via doe-het-zelf of door werknemer(s) met opleidingsattest eenvoudige handelingen

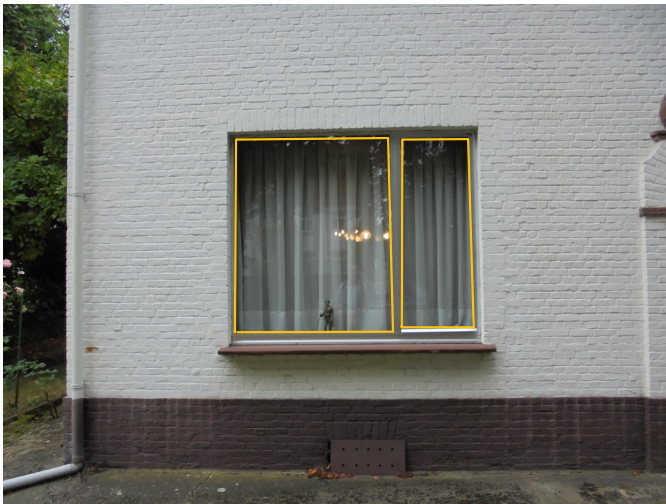
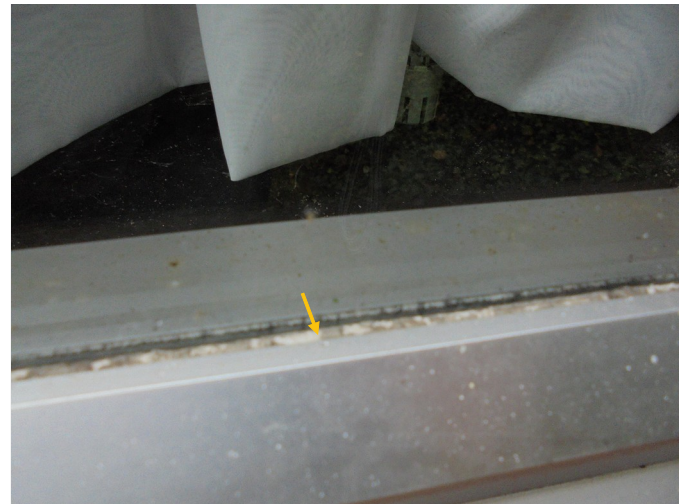
Het asbestmateriaal valt onder de mijlpaal van 2040.

Verwijderen

| Eindbeoordeling materiaalarisico | Verhoogd materiaalarisico en/of verhoogde kans op vezelvrijgave |

| Asbestsoort (vezeltype) | Alleen chrysotiel |
| Toestand van het materiaal | Matig beschadigd, matig verweerd |

| # | Type | Referentie | Resultaat |
|---|---|---|---|
| 5.1 | Mengmonster | 1 | Chrysotiel |

| Beschrijving | Ramen : mastiek tussen glas en profiel |

- Zorg voor een veilig beheer. Vermijd het beschadigen van het asbestmateriaal. Controleer de toestand jaarlijks op wijzigingen.
- Scherm in afwachting van verwijdering het asbestmateriaal af van luchtstromingen en verstoring: bijvoorbeeld door het te verpakken, te fixeren, af te dekken, signalisatie - afbakening aan te brengen, ...

- Eenvoudige handelingen: enkel door erkend asbestverwijderaar  
We adviseren de ramen in hun geheel te verwijderen .

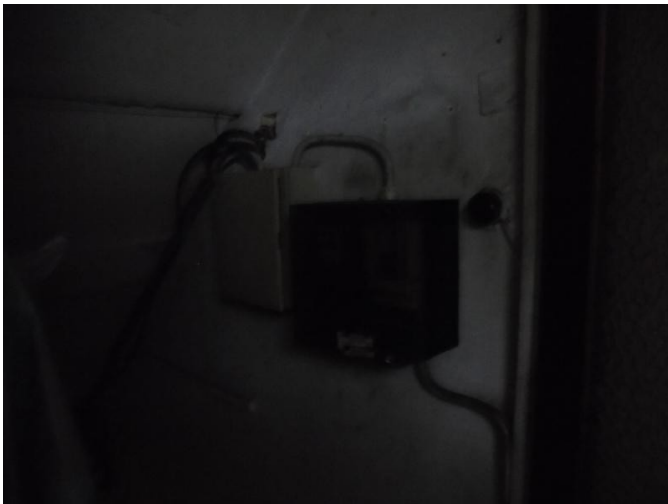
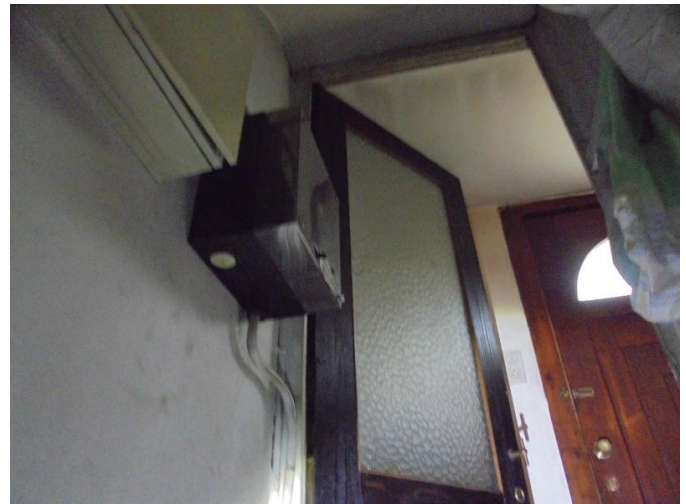
Het asbestmateriaal valt onder de mijlpaal van 2040.

Zorgvuldig beheren

| Eindbeoordeling materiaalisico | Laag materiaalisico en/of verlaagde kans op vezelvrijgave |

| Asbestsoort (vezeltype) | Crocidoliet aanwezig |
| Toestand van het materiaal | Onbeschadigd, niet verweerd |

| Beschrijving | Elektriciteitsmeter : bakeliet |

- Zorg voor een veilig beheer. Vermijd het beschadigen van het asbestmateriaal. Controleer de toestand jaarlijks op wijzigingen.
- Scherm in afwachting van verwijdering het asbestmateriaal af van luchtstromingen en verstoring: bijvoorbeeld door het te verpakken, te fixeren, af te dekken, signalisatie - afbakening aan te brengen, ...

- Eenvoudige handelingen: mag via doe-het-zelf of door werknemer(s) met opleidingsattest eenvoudige handelingen

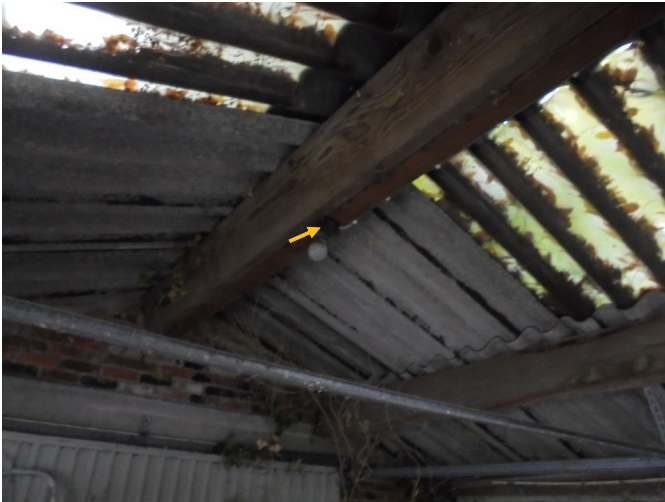
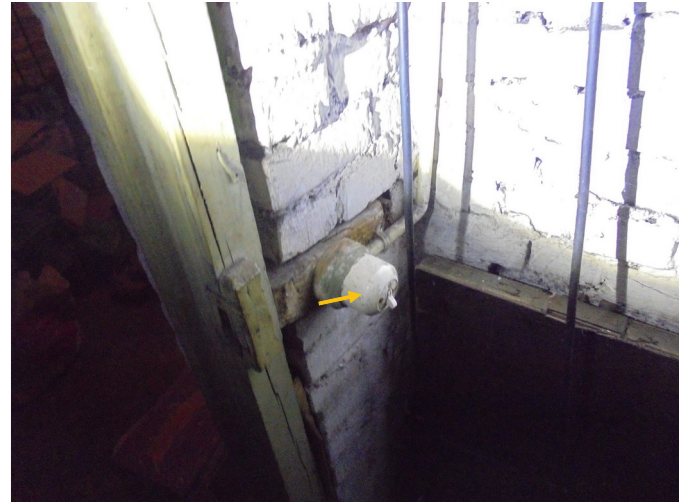
## Fiche 8: Stopcontacten , schakelaars, lampenhouders : bakeliet

Asbestmateriaal

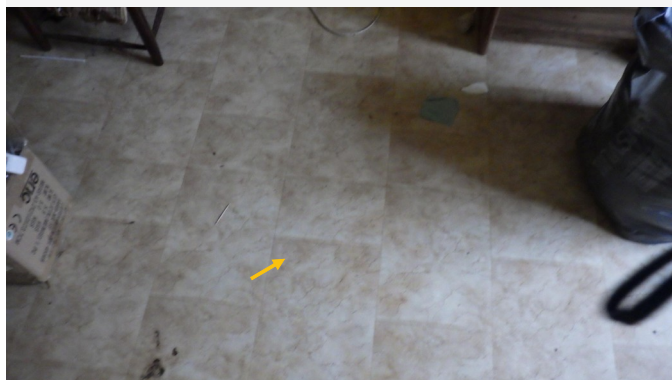
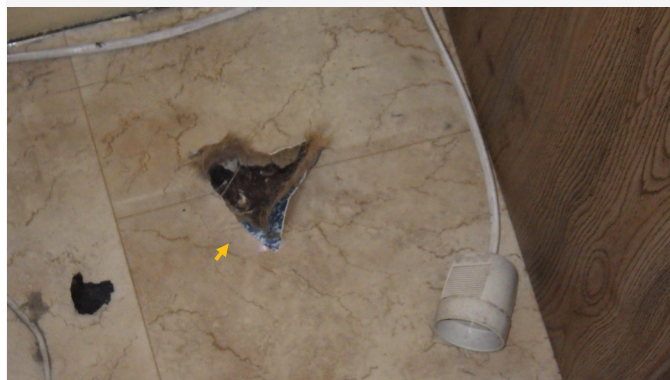
## Fiche 15: Slaapkamer 3 : vloerzeil

Geen asbest
