# Asbestinventarisatetest

Gontrodestraat 55, 9050 Gent

Attestnummer : 20240206-000199.000

Uitgegeven op : 06.02.2024

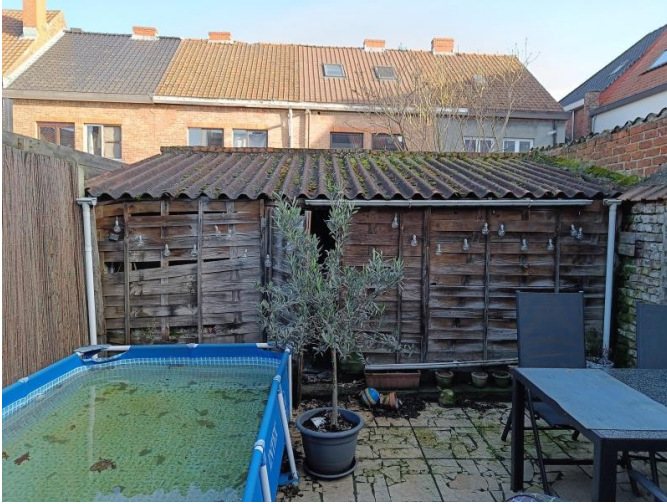
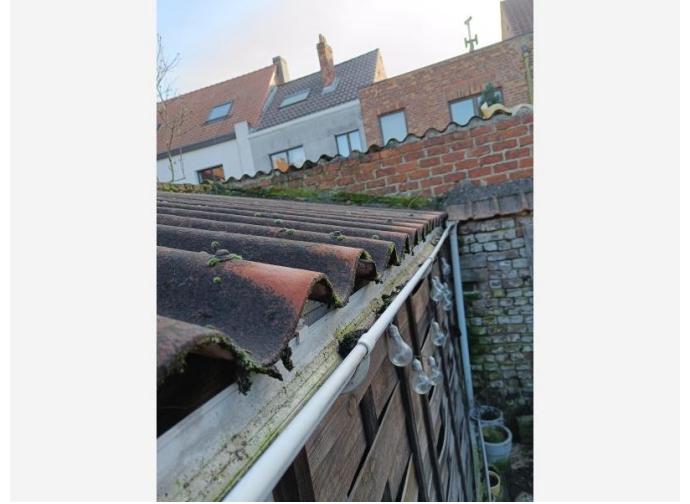
**Dringend verwijderen**

| Beschrijving | Slibafval |
| Type afvalstof | Betreft resten (contaminatie) van verwerking of beschadiging |
| Type resten (contaminatie) | <ul style="list-style-type: none"><li>• Stof, deeltjes &lt; 4 mm, flinters, gruis (vermengd in materiaal)</li></ul> |
| Besmette materialen | <ul style="list-style-type: none"><li>• Sediment (dakgoot, afvoerbuys, regenwaterput, ...)</li></ul> |
| Bron van de resten | Golfplaten dak nog steeds aanwezig |
| Gebondenheid resten | Niet hecht |

- Verwijder het asbestafval.
- Vermijd het bewerken of het intensief betreden (belopen, rijden, ...) van de verontreinigde zone. Is dit niet mogelijk vraag dan advies aan een erkend bodemsaneringsdeskundige voor verdere maatregelen.

- Eenvoudige handelingen: mag via doe-het-zelf of door werknemer(s) met opleidingsattest eenvoudige handelingen  
Vezels zijn vermengd in het mos/slib en kunnen vrij simpel in een zak verwijderd worden. Let op! sluit deze zak goed en breng deze naar het containerpark.

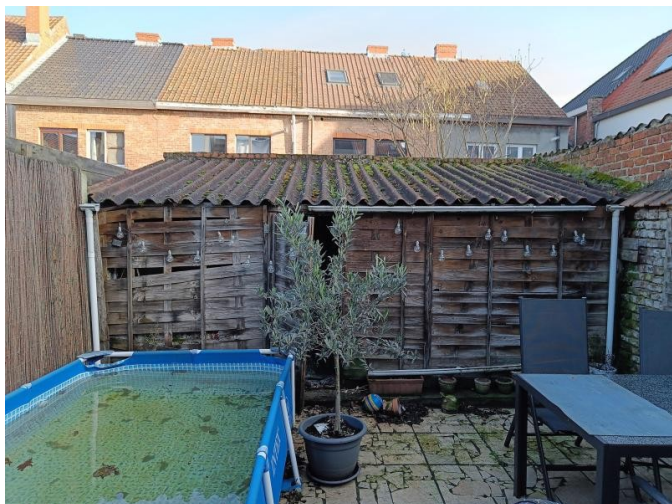
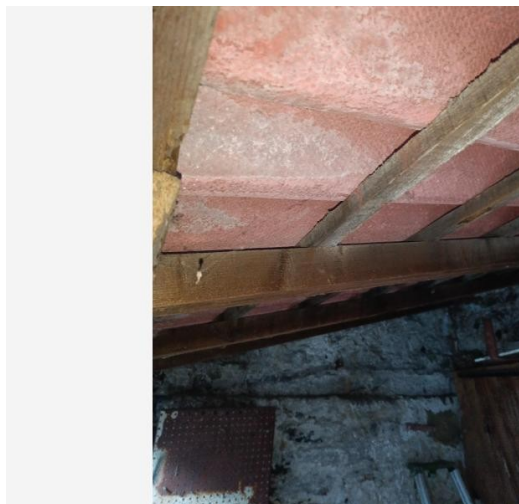
Verwijderen

| Eindbeoordeling materiaalisico | Laag materiaalisico en/of verlaagde kans op vezelvrijgave |

| Asbestsoort (vezeltype) | Crocidoliet aanwezig |
| Toestand van het materiaal | Matig beschadigd, matig verweerd |

| Beschrijving | Golfplaten |
| Asbestmateriaal | Dak- en gevelbekleding - Golfplaat |

- Zorg voor een veilig beheer. Vermijd het beschadigen van het asbestmateriaal. Controleer de toestand jaarlijks op wijzigingen.
- Zorg voor een veilig beheer en verwijder dit asbestmateriaal wanneer het bij werken eenvoudig bereikbaar wordt. Controleer de toestand jaarlijks op wijzigingen.
- Hemelwater dat afspoelt van asbestcement daken of gevels kan asbestdeeltjes bevatten. Gebruik het enkel voor gesloten circuits (bv. spoelen toiletten). Reinig na het vervangen van het dak of de gevel de dakgoten en regenwaterput of -ton om asbesthoudend sediment of slib te verwijderen

- Eenvoudige handelingen: mag via doe-het-zelf of door werknemer(s) met opleidingsattest eenvoudige handelingen  
Verwijderen van deze toepassing kan door de eigenaar, let op dat er geen vezels vrijkomen tijdens het verwijderen.

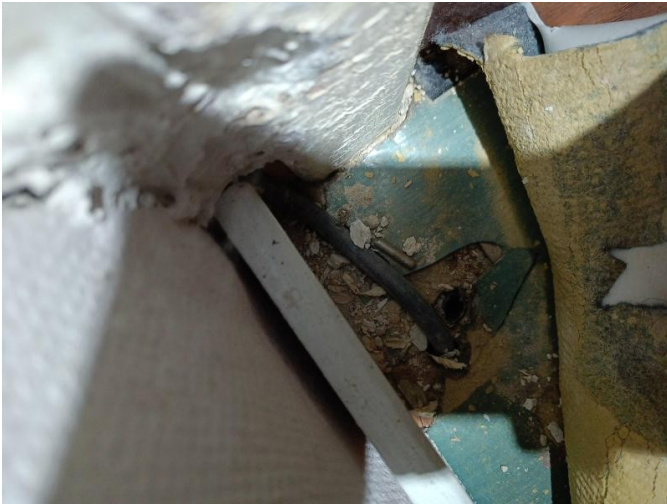
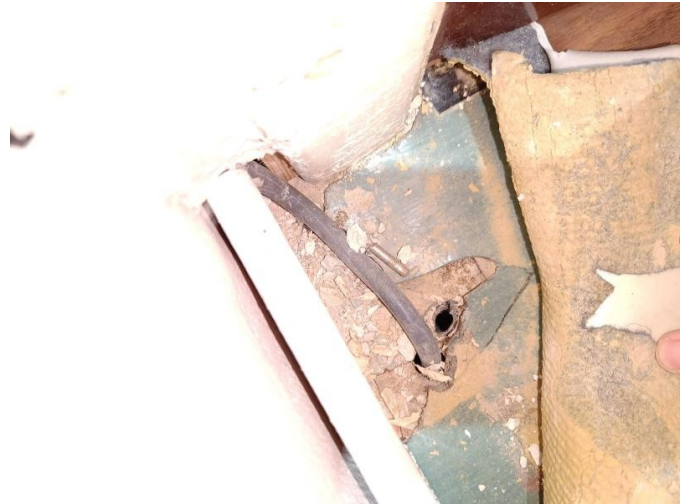
Zorgvuldig beheren

| Eindbeoordeling materiaalarisico | Zeer laag materiaalarisico en/of zeer lage kans op vezelvrijgave |

| Asbestsoort (vezeltype) | Amfibool aanwezig, uitgezonderd crocidoliet |
| Toestand van het materiaal | Licht beschadigd, licht verweerd. Intact materiaal type Pical – asbestboard of categorie III 'gebondenheid' |

| Beschrijving | Vloerzeil |
| Asbestmateriaal | Prefab - afwerking - Vloerzeil |

- Zorg voor een veilig beheer. Vermijd het beschadigen van het asbestmateriaal. Controleer de toestand jaarlijks op wijzigingen.
- Zorg voor een veilig beheer en verwijder dit asbestmateriaal wanneer het bij werken eenvoudig bereikbaar wordt. Controleer de toestand jaarlijks op wijzigingen.

- Hermetische zone (erkend asbestverwijderaar)  
Het verwijderen van deze toepassing gaat gepaard met vezels die vrijkomen, contacteer een deskundige om dit te laten verwijderen.

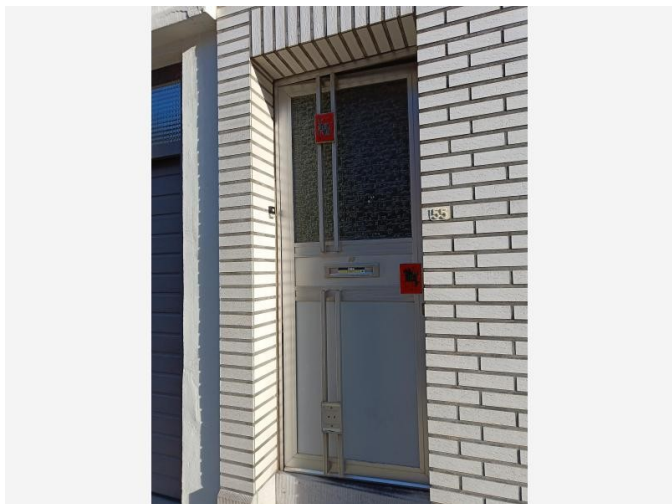
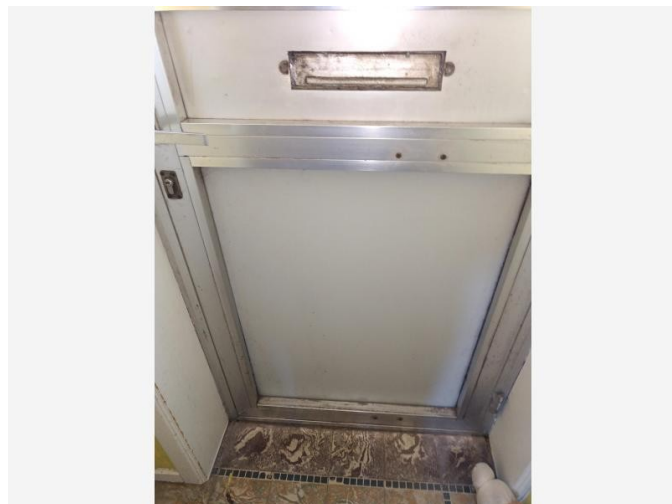
Zorgvuldig beheren

| Eindbeoordeling materiaalrisico | Zeer laag materiaalrisico en/of zeer lage kans op vezelvrijgave |

| Asbestsoort (vezeltype) | Crocidoliet aanwezig |
| Toestand van het materiaal | Onbeschadigd, niet verweerd |

| Beschrijving | Voordeur |
| Asbestmateriaal | Plaat, paneel, tablet - Geëmailleerd, type Glasal |

- Zorg voor een veilig beheer. Vermijd het beschadigen van het asbestmateriaal. Controleer de toestand jaarlijks op wijzigingen.
- Zorg voor een veilig beheer en verwijder dit asbestmateriaal wanneer het bij werken eenvoudig bereikbaar wordt. Controleer de toestand jaarlijks op wijzigingen.

- Eenvoudige handelingen: enkel door erkend asbestverwijderaar  
Het verwijderen van deze toepassing gaat gepaard met het verwijderen van de voordeur.

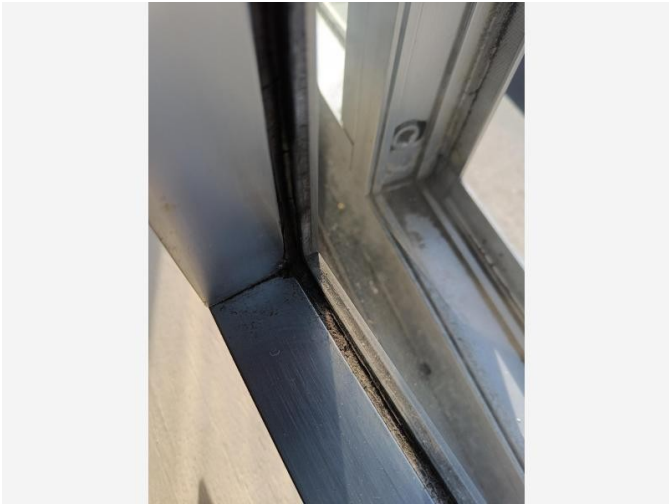
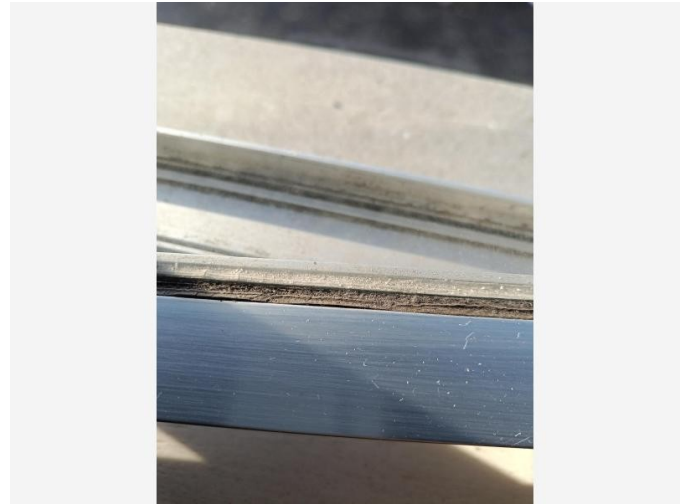
Zorgvuldig beheren

| Eindbeoordeling materiaalrisico | Zeer laag materiaalrisico en/of zeer lage kans op vezelvrijgave |

| Asbestsoort (vezeltype) | Amfibool aanwezig, uitgezonderd crocidoliet |
| Toestand van het materiaal | Licht beschadigd, licht verweerd. Intact materiaal type Pical – asbestboard of categorie III 'gebondenheid' |

| Beschrijving | Mastiek Ramen |
| Asbestmateriaal | In-situ afwerkingslagen - Pasta, stopverf, voegsel, stopsel, vulsel, mastiek, kitten, ... |

- Zorg voor een veilig beheer. Vermijd het beschadigen van het asbestmateriaal. Controleer de toestand jaarlijks op wijzigingen.
- Zorg voor een veilig beheer en verwijder dit asbestmateriaal wanneer het bij werken eenvoudig bereikbaar wordt. Controleer de toestand jaarlijks op wijzigingen.

- Eenvoudige handelingen: enkel door erkend asbestverwijderaar  
Deze toepassing kan alleen verwijderd worden als het raam vervangen wordt.

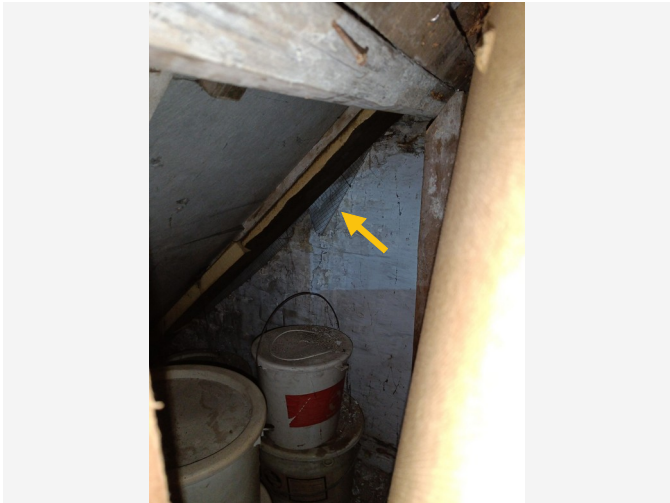
Het onderdak is een onderdakfolie

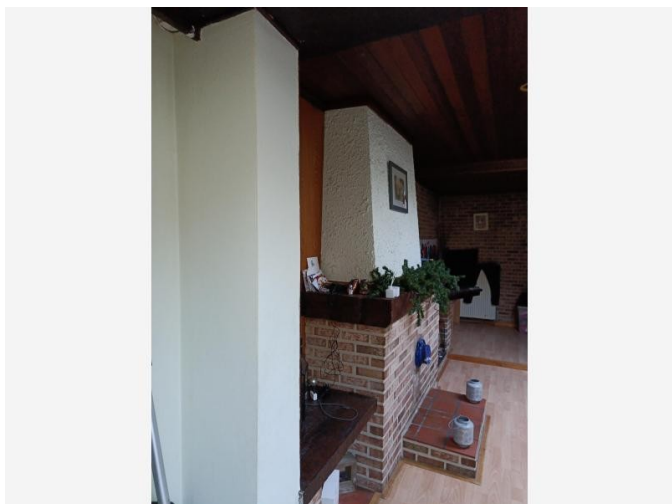
In de schouw kan een asbesthoudende buis aanwezig zijn.

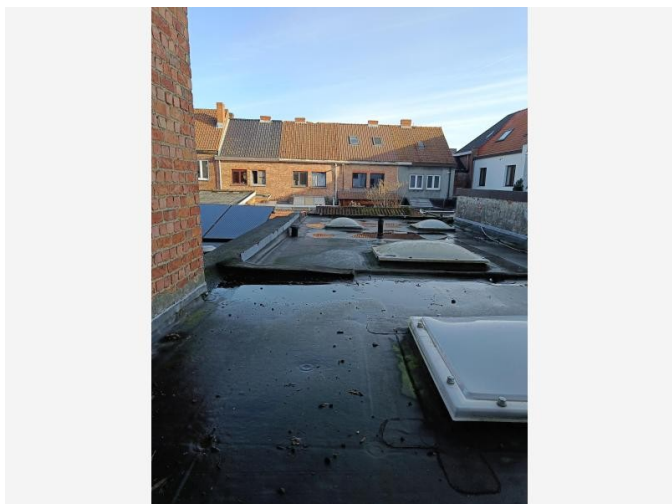
De afwerking van het plat dak is EPDM.

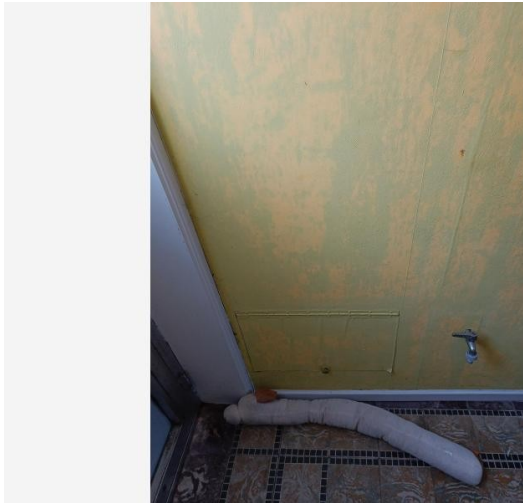
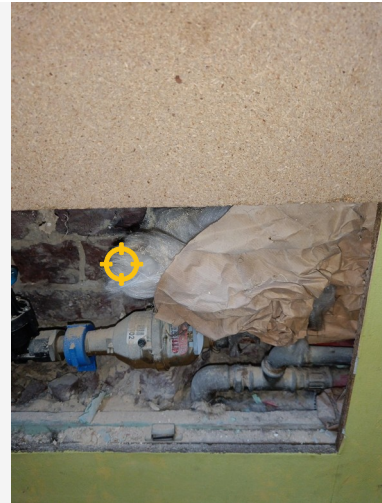
Geen asbest

| # | Type | Referentie | Resultaat |
|---|---|---|---|
| 10.1 | Puntmonster | MM02 Isolatie | Geen asbest |

| Beschrijving | Isolatie wol |

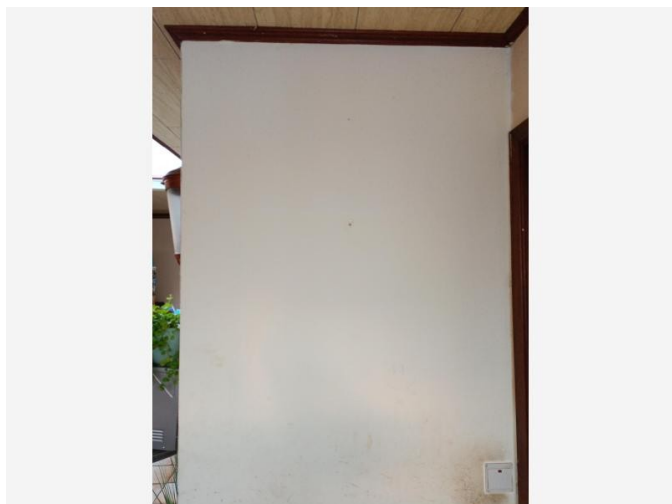
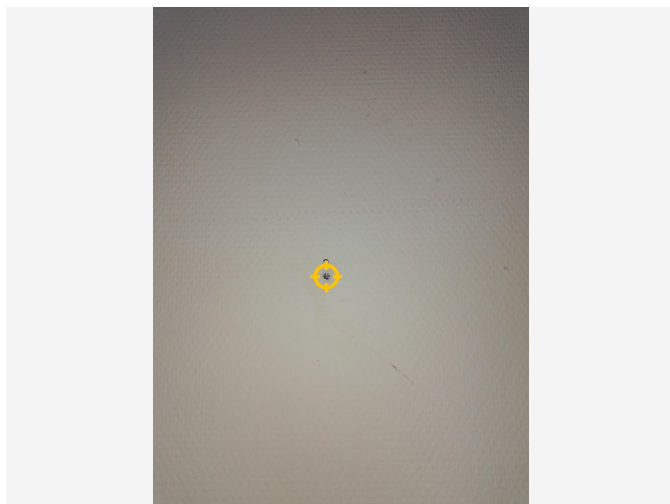
Geen asbest

| # | Type | Referentie | Resultaat |
|---|---|---|---|
| 11.1 | Mengmonster | MM01 Bezetting | Geen asbest |

| Beschrijving | Bezetting |
