# Asbestinventarisatetest

Populierenlaan 41, 2940 Stabroek

Attestnummer : **20250914-000174.000**

Uitgegeven op : **14.09.2025**

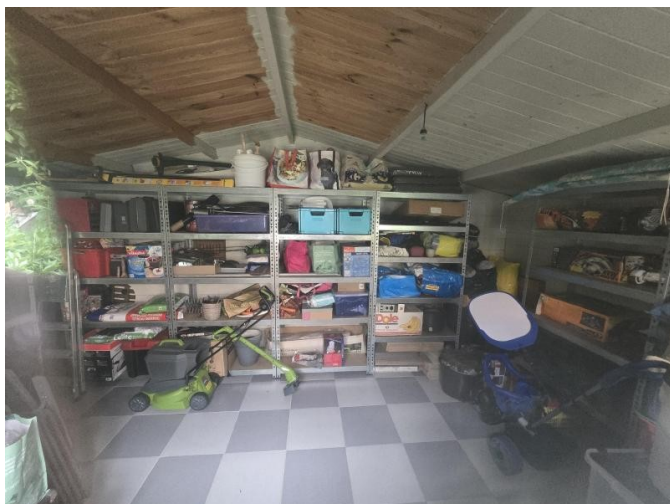
Geen waarneembare asbestverdachte materialen aangetroffen.

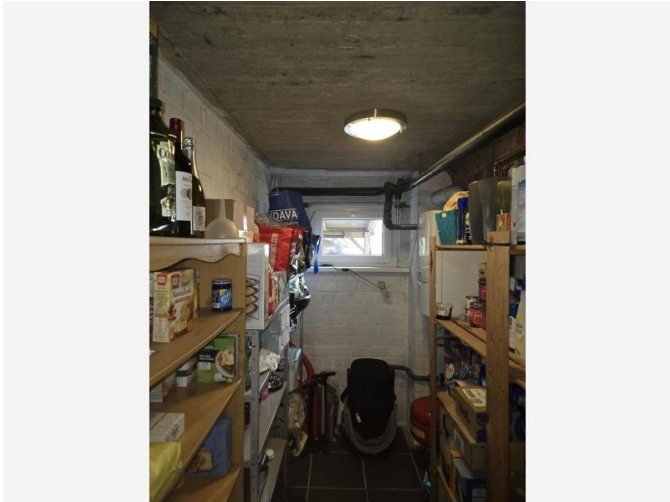
De plafonds en muren werden afgewerkt met niet-asbestverdachte voorzetpanelen die inspectie van de bedekte structuur (opbouw, pleisterwerk) verhinderen.

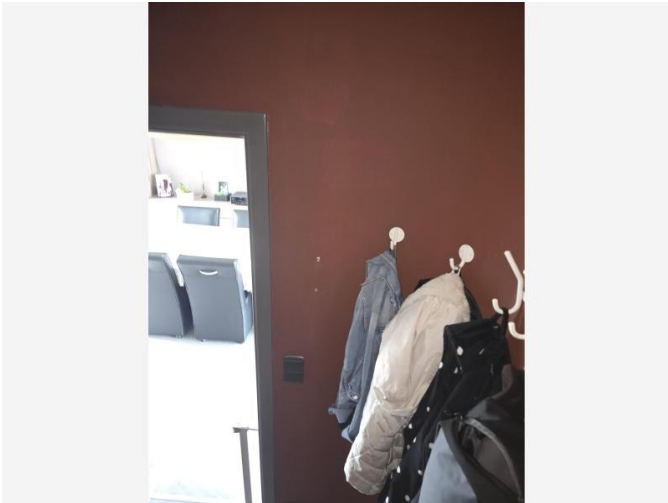
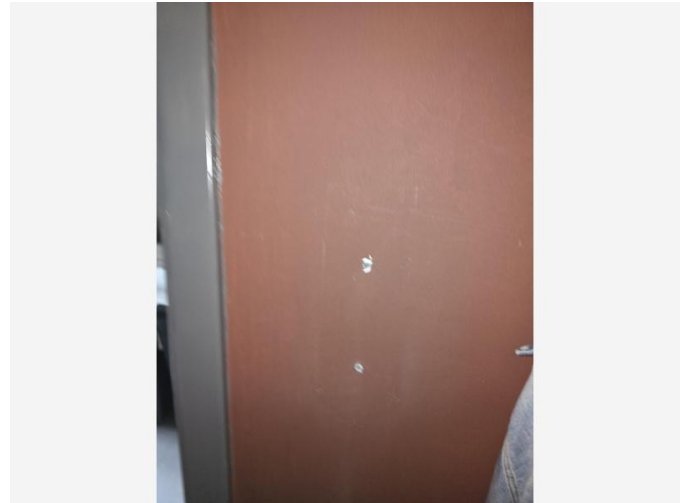
## Fiche 4: Pleisterwerk wanden

### Conclusie

Geen asbest

| # | Type | Referentie | Resultaat |
|---|---|---|---|
| 4.1 | Mengmonster | MM01 | Geen asbest |

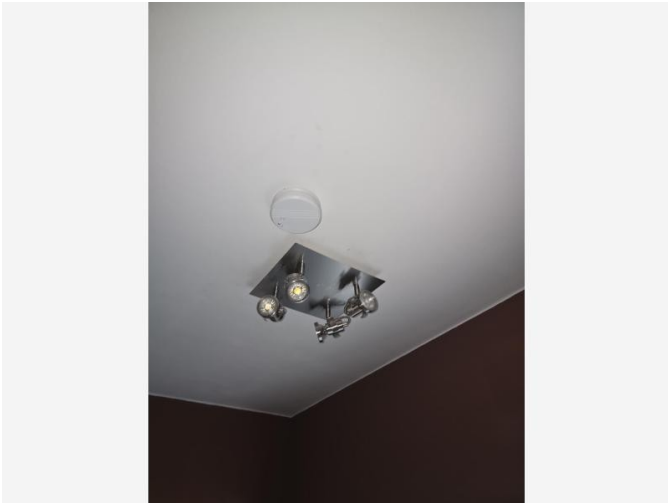
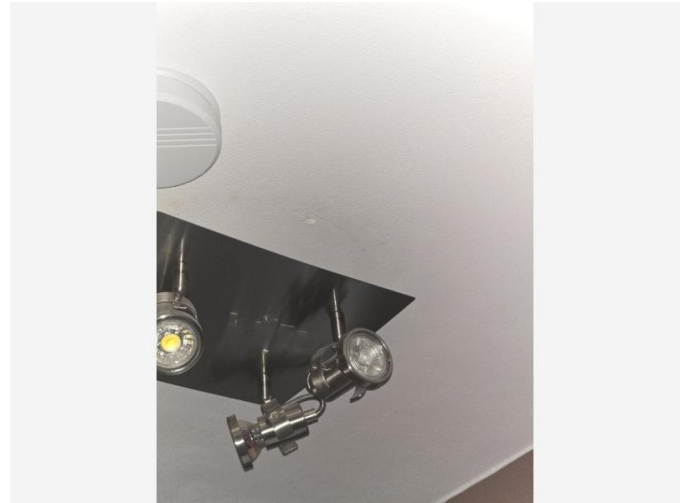
## Fiche 5: Pleisterwerk plafonds

### Conclusie

Geen asbest

| # | Type | Referentie | Resultaat |
|---|---|---|---|
| 5.1 | Mengmonster | MM02 | Geen asbest |

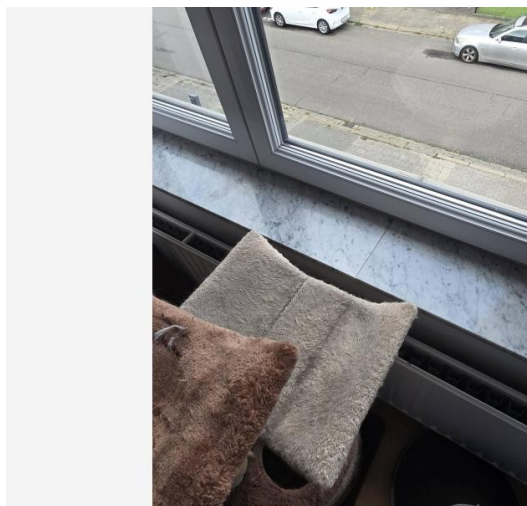
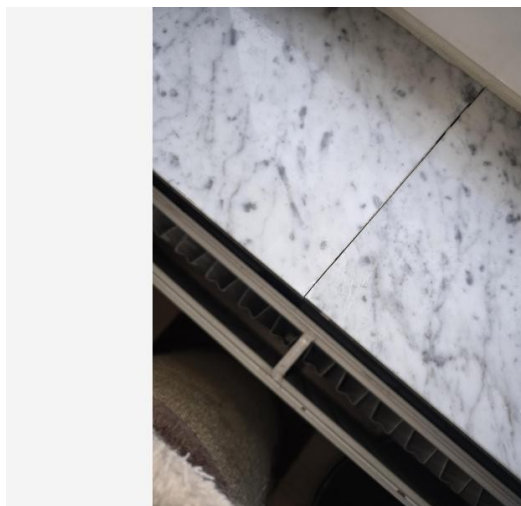
## Fiche 6: Vensterbank

### Conclusie

Geen asbest

| # | Type | Referentie | Resultaat |
|---|---|---|---|
| 6.1 | Puntmonster | MM03 | Geen asbest |
