# Asbestinventarisatetest

Botermelkstraat 27, 9500 Geraardsbergen

Attestnummer : 20250402-000313.000

Uitgegeven op : 02.04.2025

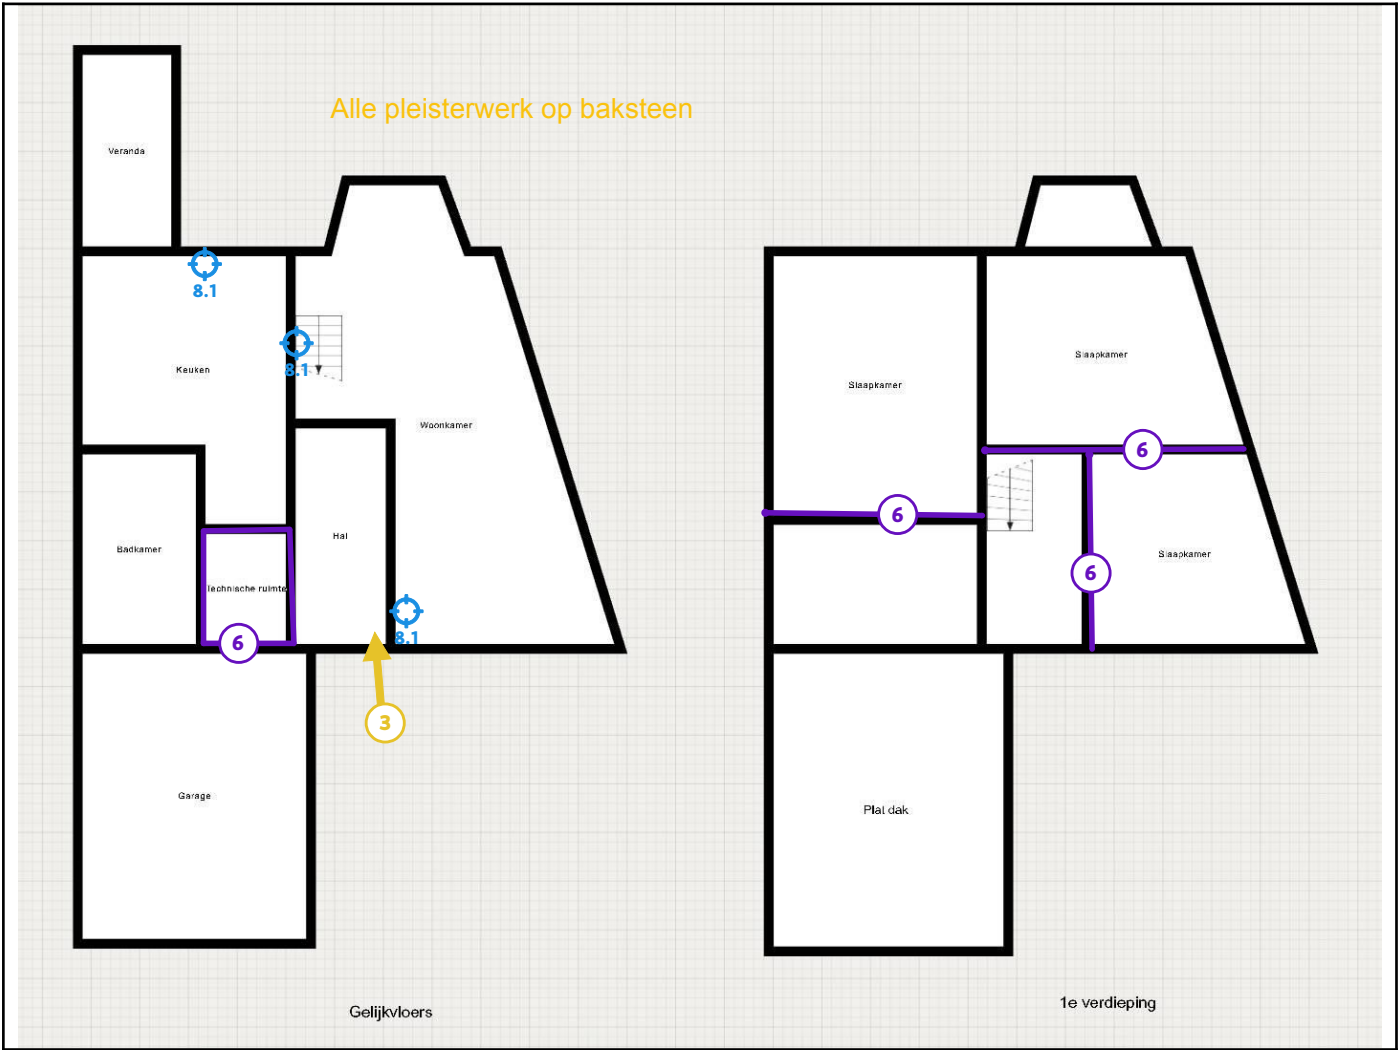
# Plan 1.1: schema

| Beschrijving | Type | Actie |
|---|---|---|
| 3. 501. Uitrusting: Bakeliet elektriciteitskast netbeheerder | Asbestmateriaal | Zorgvuldig beheren |

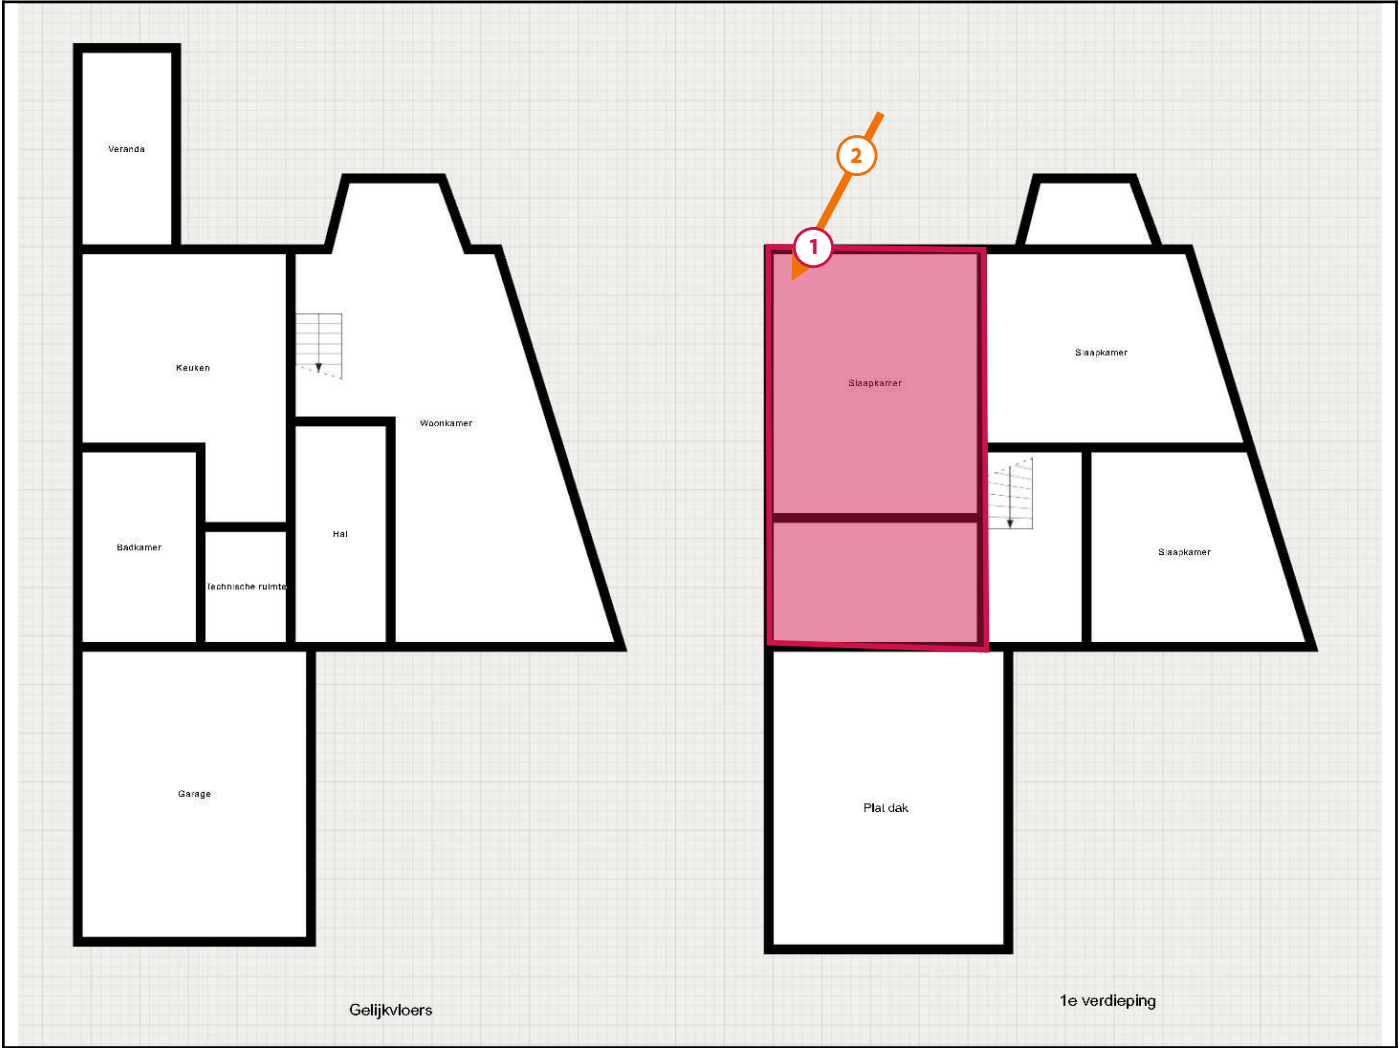
# Plan 1.4: schema

| Beschrijving | Type | Actie |
|---|---|---|
| 1. 901. Dak: leien | Asbestmateriaal | Dringend verwijderen |
| 2. 903. Dak: schouwpijp(en) | Asbestmateriaal | Verwijderen |

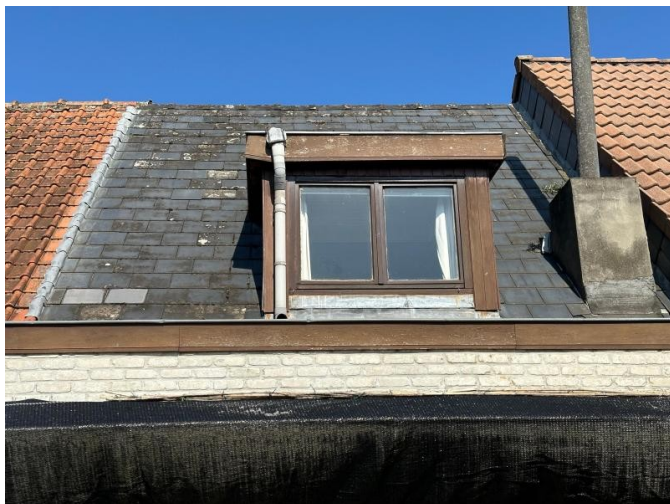
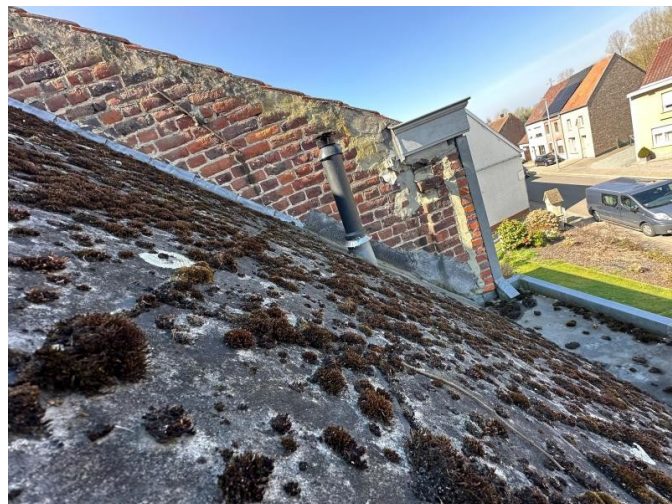
Het asbestmateriaal valt onder de mijlpaal van 2034.

**Dringend verwijderen**

| Eindbeoordeling materiaalsrisico | Hoog materiaalsrisico en/of hoge kans op vezelvrijgave |

| Asbestsoort (vezeltype) | Crocidoliet aanwezig |
| Toestand van het materiaal | Zwaar beschadigd, zwaar verweerd |

| Beschrijving | 901. Dak: leien |
| Hoeveelheid (oppervlakte - aantal) | • 44,00 m <sup>2</sup> - 1 stuk |

- Zorg voor een veilig beheer. Vermijd het beschadigen van het asbestmateriaal. Controleer de toestand jaarlijks op wijzigingen.

- Eenvoudige handelingen: mag via doe-het-zelf of door werknemer(s) met opleidingsattest eenvoudige handelingen  
Indien u dit als doe-het-zelfer zelf wenst te verwijderen dient u de nodige voorzorgsmaatregelen te nemen:

Het is absoluut verboden om dit dak te reinigen met een hogedrukreiniger of met schuurborstels.

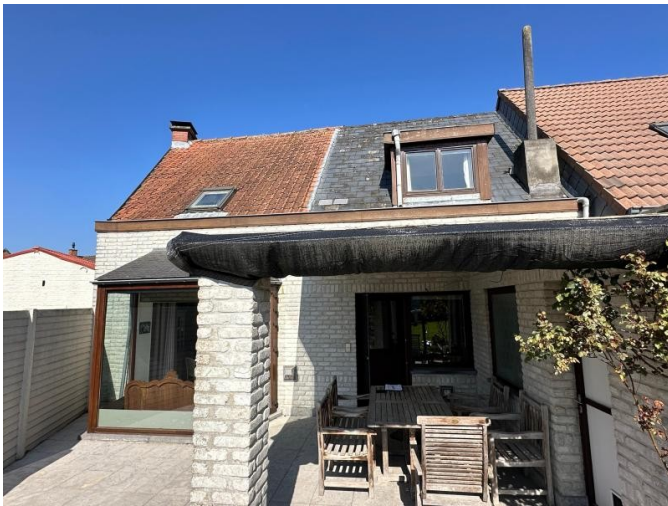
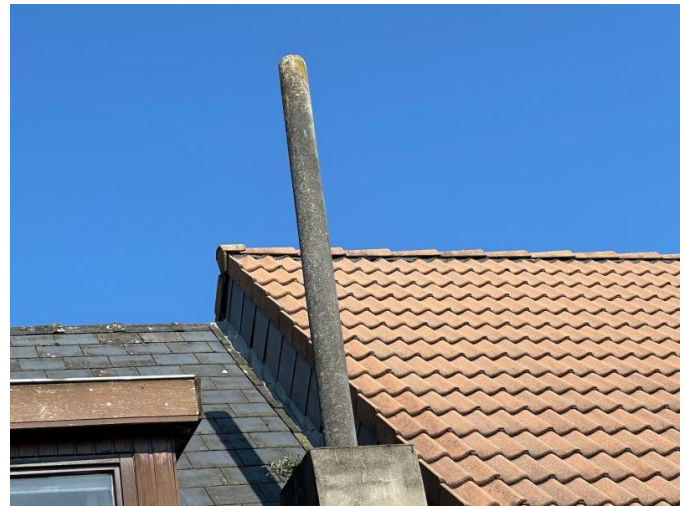
Het asbestmateriaal valt onder de mijlpaal van 2034.

Verwijderen

| Eindbeoordeling materiaalrisico | Laag materiaalrisico en/of verlaagde kans op vezelvrijgave |

| Asbestsoort (vezeltype) | Crocidoliet aanwezig |
| Toestand van het materiaal | Licht beschadigd, licht verweerd. Intact calciumsilicaatmateriaal of categorie III 'gebondenheid' |

| Beschrijving | 903. Dak: schouwpijp(en) |

- Zorg voor een veilig beheer. Vermijd het beschadigen van het asbestmateriaal. Controleer de toestand jaarlijks op wijzigingen.

- Eenvoudige handelingen: mag via doe-het-zelf of door werknemer(s) met opleidingsattest eenvoudige handelingen  
Indien u dit als doe-het-zelfer zelf wenst te verwijderen dient u de nodige voorzorgsmaatregelen te nemen:

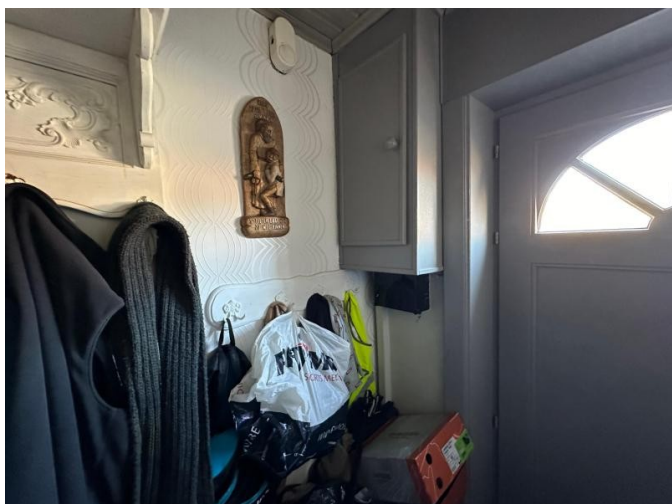
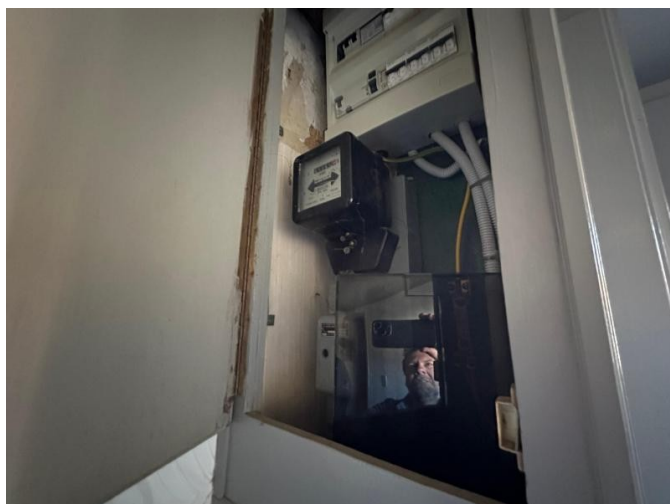
## Fiche 3: 501. Uitrusting: Bakeliet elektriciteitskast netbeheerder

Het asbestmateriaal valt onder de mijlpaal van 2040.

Zorgvuldig beheren

| Eindbeoordeling materiaalrisico | Zeer laag materiaalrisico en/of zeer lage kans op vezelvrijgave |

| Toestand van het materiaal | Onbeschadigd, niet verweerd |

| Beschrijving | 501. Uitrusting: Bakeliet elektriciteitskast netbeheerder |

- Zorg voor een veilig beheer en verwijder dit asbestmateriaal wanneer het bij werken eenvoudig bereikbaar wordt. Controleer de toestand jaarlijks op wijzigingen.

- Eenvoudige handelingen: mag via doe-het-zelf of door werknemer(s) met opleidingsattest eenvoudige handelingen  
Deze toepassing mag enkel door de netbeheerder worden verwijderd.

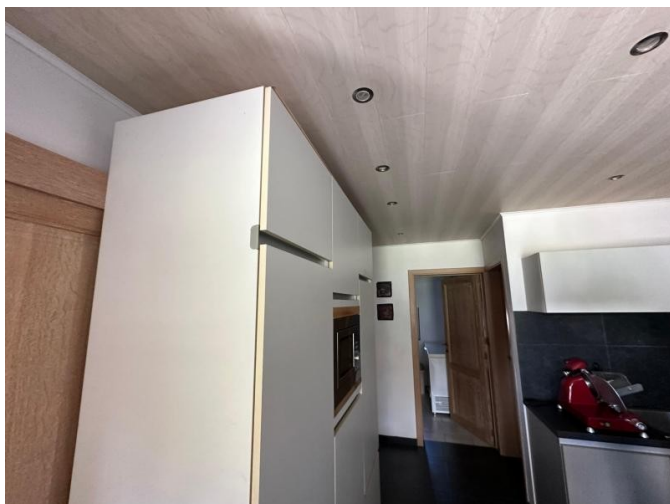
Verskillende plafonds bestaan uit beplating en/of lambriseringen. Binnen het kader van een niet-destructief onderzoek konden de achterliggende lagen niet worden geanalyseerd. Enkel door deze te verwijderen of door een destructief onderzoek kunnen de achterliggende lagen geanalyseerd worden. Bij vernieuwing van deze binnenschil wordt aanbevolen om nieuw monsternamen te laten nemen.

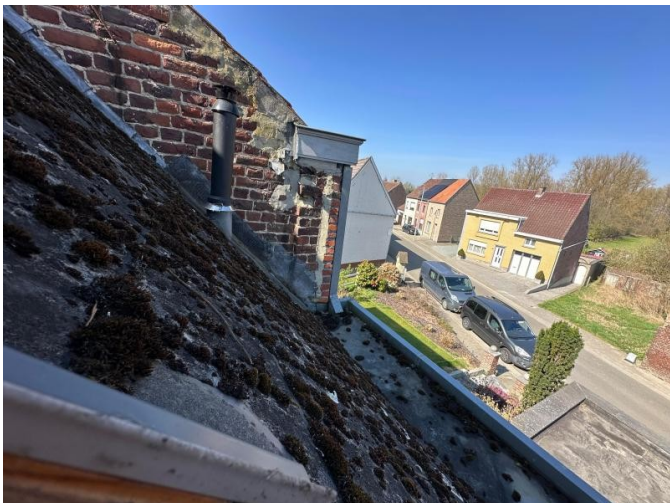
## Fiche 5: 1006. Onderdak niet inspecteerbaar genagelde leien pannen

Er wordt verondersteld dat er een onderdak aanwezig is. Langs de buitenzijde is dit echter niet vast te stellen daar de dakbedekking genageld of gevezen is. Langs de binnenzijde is het dak volledig afgetimmerd met (pleister) beplatingen. Binnen het kader van een niet-destructief onderzoek kan het onderdak derhalve niet worden onderzocht. Bij renovatie of bij het plaatsen van zonnepanelen wordt aangeraden om voorafgaandelijk over te gaan tot een beperkt destructief onderzoek met monsternamen van het onderdak.

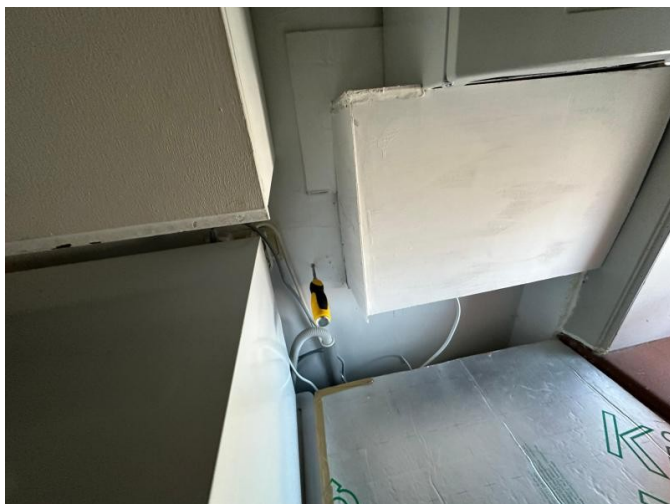
Verschillende wanden bestaan uit beplating en/of lambriseringen. Binnen het kader van een niet-destructief onderzoek konden de achterliggende lagen niet worden geanalyseerd. Enkel door deze te verwijderen of door een destructief onderzoek kunnen de achterliggende lagen geanalyseerd worden. Bij vernieuwing van deze binnenschil wordt aanbevolen om nieuw monsternamen te laten nemen.

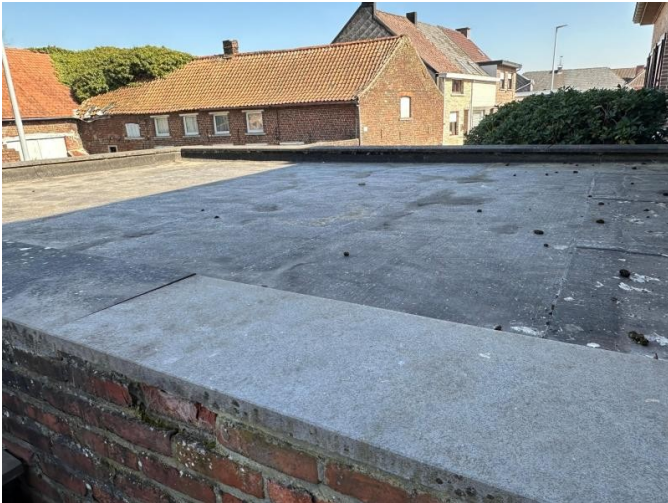
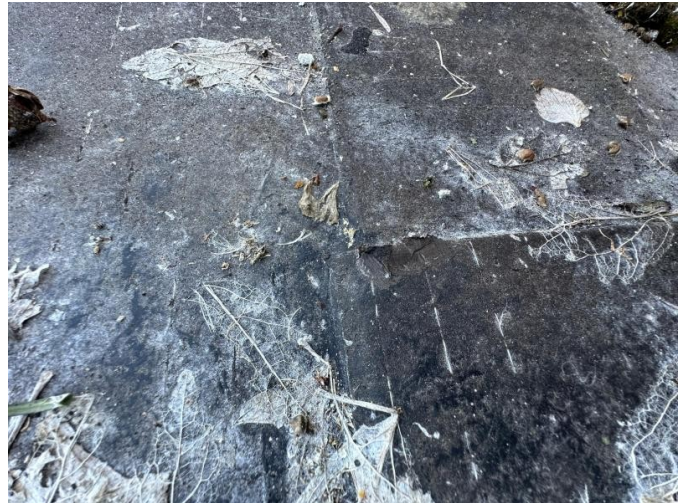
## Fiche 7: 904. Dak: roofing

Geen asbest

| # | Type | Referentie | Resultaat |
|---|---|---|---|
| 7.1 | Puntmonster | 904 | Geen asbest |

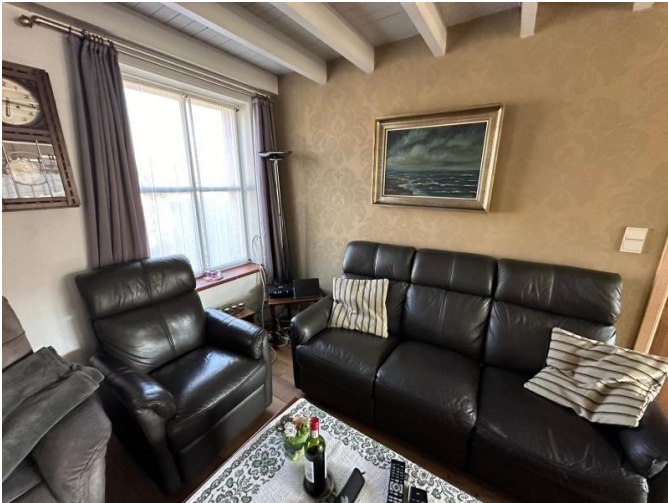
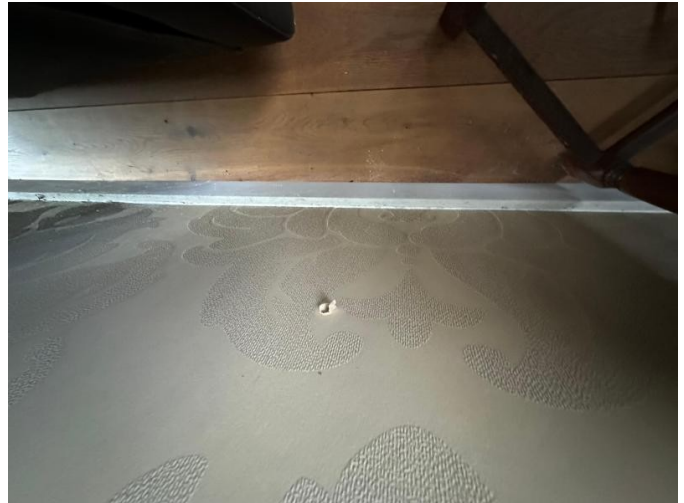
## Fiche 8: 101. Wanden: pleisterwerk

Geen asbest

| # | Type | Referentie | Resultaat |
|---|---|---|---|
| 8.1 | Mengmonster | 101 | Geen asbest |

| Opmerking | <p>De opgegeven oppervlaktes zijn indicatief.</p> <p>De vaststelling dat de wanden asbestveilig zijn, is gebaseerd op een beperkt aantal monsterstalen welke door een erkend labo werden geanalyseerd. Daardoor geeft dit vooral een indicatie van de algemene asbestveilige toestand. De stalen werden afgenomen in de volgende ruimtes: droge ruimte, natte ruimte, traphal en stooklokaal, behalve bij gebrek aan origineel nat aangebracht pleisterwerk. Bij sloop of grondige werken en bij het (plaatselijk) verwijderen van het pleisterwerk wordt aangeraden steeds bijkomende stalen te nemen van elke muur.</p> |
