# Asbestinventarisatetest

Hoge Steenakker 5/11, 9070 Destelbergen

Attestnummer : 20250821-000189.000

Uitgegeven op : 21.08.2025

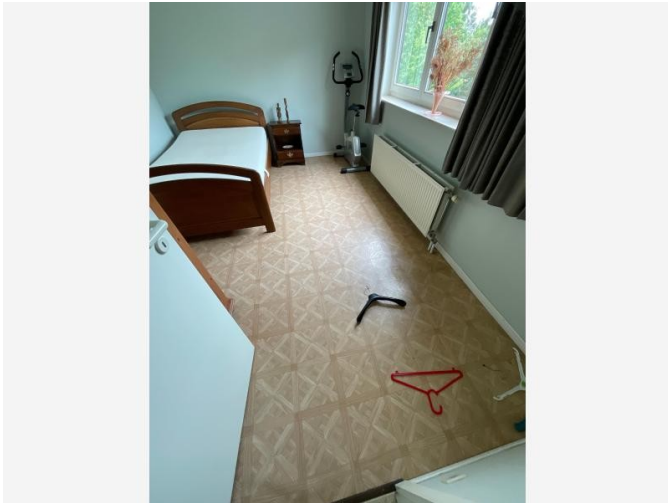
Geen asbesthoudend type vloerzeil

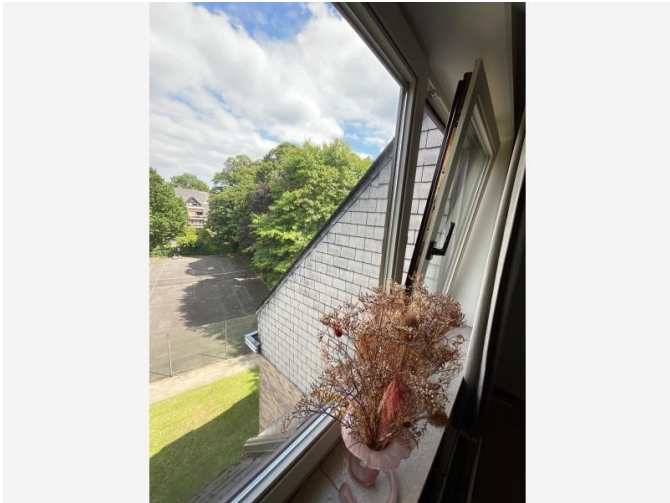
Asbest verdachte leien toebehorende aan de gemene delen

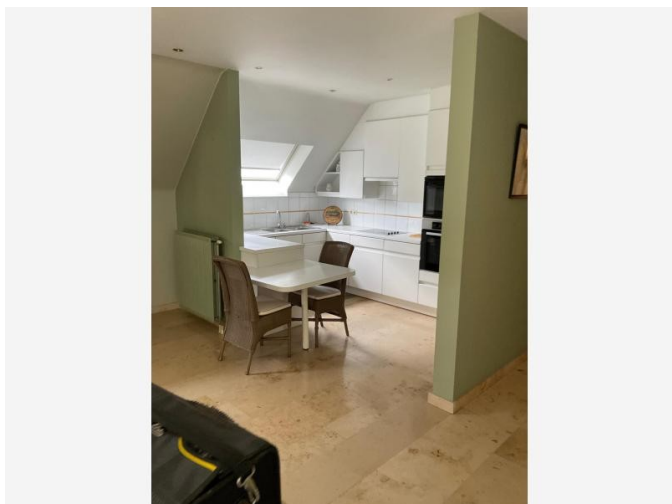
Achter de tegels bevindt zich faiancelijm. Deze moet volgens het IP verplicht bemonsterd worden. Tijdens de inspectie heeft de inspecteur geen faiancelijm aangetroffen, maar heeft hij wel een sterk vermoeden dat zich deze achter de tegels bevindt. Let op bij werken aan deze plaatsen. Faiancelijm kon vroeger asbesthoudend zijn. Een bijkomend onderzoek is aangeraden indien er werken gepland zijn.

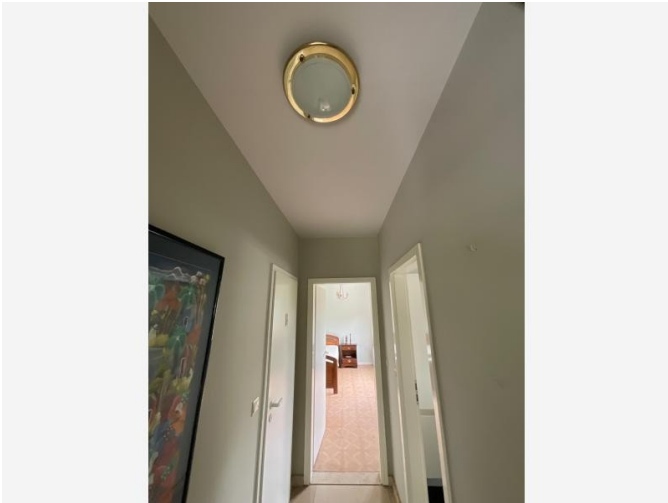
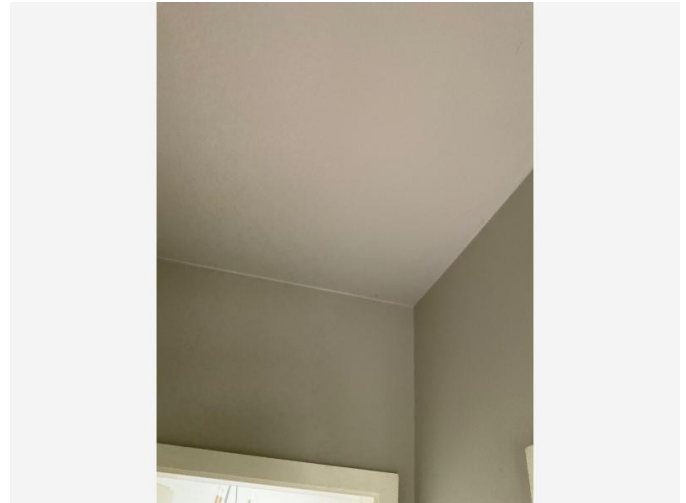
## Fiche 4: pleisterwerk plafond

Geen asbest

| # | Type | Referentie | Resultaat |
|---|---|---|---|
| 4.1 | Mengmonster | mm02 | Geen asbest |

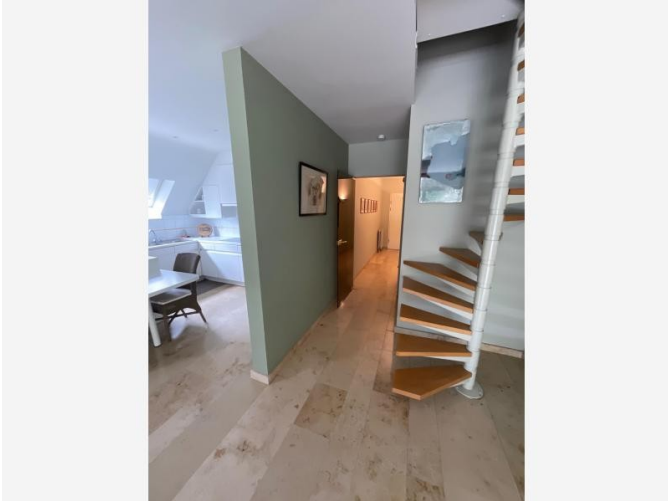
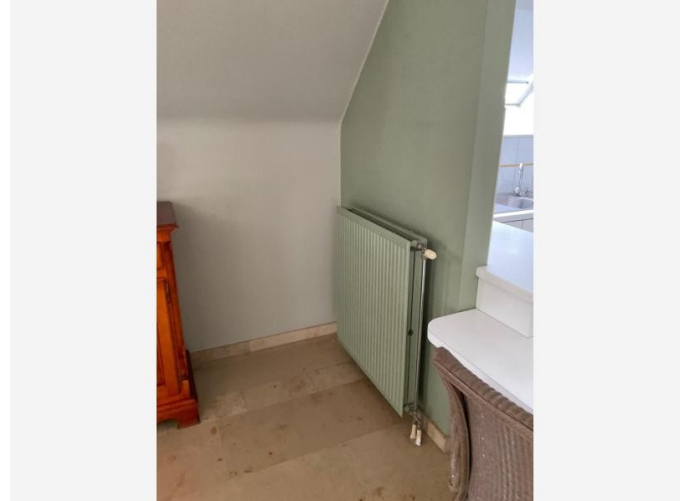
## Fiche 5: pleisterwerk wanden

Geen asbest

| # | Type | Referentie | Resultaat |
|---|---|---|---|
| 5.1 | Mengmonster | mm01 | Geen asbest |
