# Asbestinventarisatetest

Bormte 80, 9190 Stekene

Attestnummer : 20250628-000112.001

Uitgegeven op : 28.06.2025

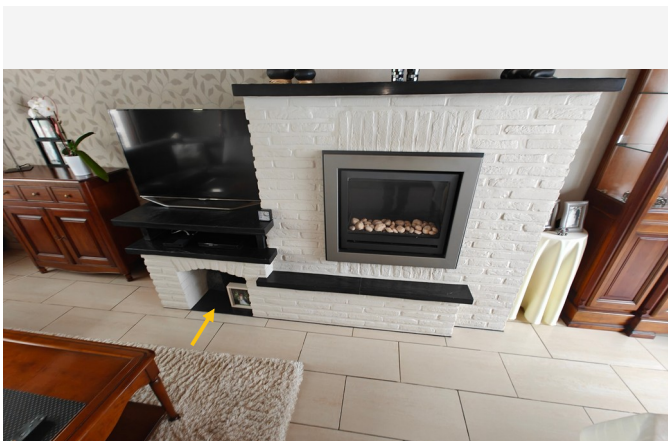
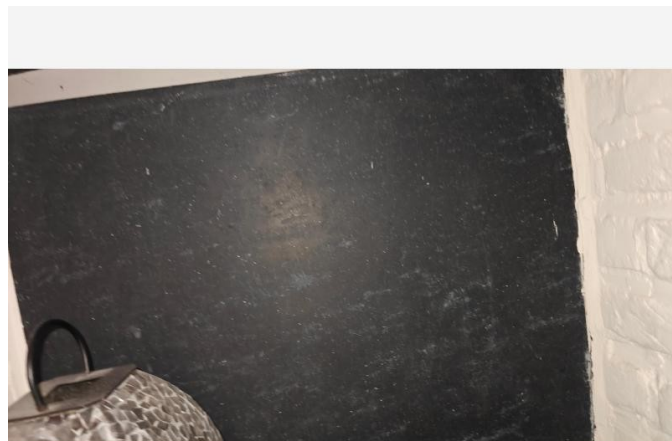
Het asbestmateriaal valt onder de mijlpaal van 2040.

Zorgvuldig beheren

| Eindbeoordeling materiaalrisico | Zeer laag materiaalrisico en/of zeer lage kans op vezelvrijgave |

| Gebondenheid | Categorie 1: hechtgebonden in oorsprong |
| Asbestsoort (vezeltype) | Alleen chrysotiel |
| Asbestconcentratie | Laag (< 50%) |
| Afschermingsgraad van het gehele materiaal | Geheel of deels (ook) vrij aan de binnenlucht |
| Toestand van het materiaal | Onbeschadigd, niet verweerd |

| Beschrijving | massal dorpel haard |
| Asbestmateriaal | Plaat, paneel, tablet - Type Massal |
| Opmerking | afmetingen/gewichten zijn een indicatief.<br>dorpel + plaat opening. |

- Zorg voor een veilig beheer. Vermijd het beschadigen van het asbestmateriaal. Controleer de toestand jaarlijks op wijzigingen.
- Voer bijkomende staalname(s) uit.

De deurdorpels kunnen voorzichtig losgebeiteld worden, extra bevochtigen om stof te voorkomen. Erna voorzichtig asbesthoudende deurdorpels 1 voor 1 en in hun geheel verwijderen. Niet gooien en geen stortkokers gebruiken. De nodige PBMs (mondmasker ffp3, handschoenen, overschoenen en tyvec (type Cat III, type 5 en 6)).

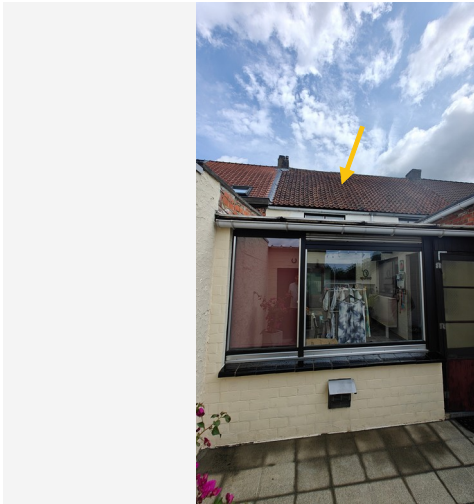
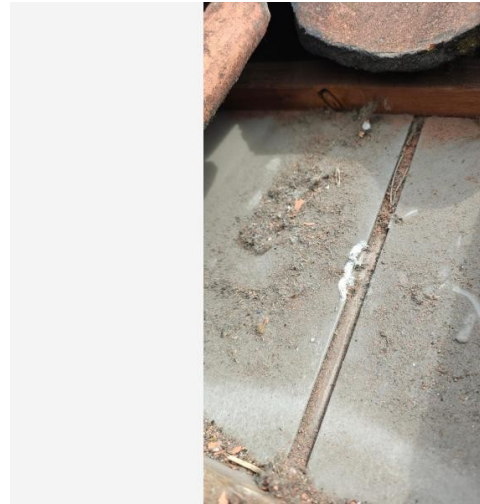
Het asbestmateriaal valt onder de mijlpaal van 2040.

Zorgvuldig beheren

| Eindbeoordeling materiaalrisico | Zeer laag materiaalrisico en/of zeer lage kans op vezelvrijgave |

| Gebondenheid | Categorie 1: hechtgebonden in oorsprong |
| Asbestsoort (vezeltype) | Alleen chrysotiel |
| Asbestconcentratie | Laag (< 50%) |
| Afschermingsgraad van het gehele materiaal | Stootvaste afscherming of omkasting |
| Toestand van het materiaal | Onbeschadigd, niet verweerd |

| # | Type | Referentie | Resultaat |
|---|---|---|---|
| 2.1 | Puntmonster | 2 | Chrysotiel |

| Beschrijving | onderdak hellend dak |
| Asbestmateriaal | Plaat, paneel, tablet - Type Menuiserite |
| Eenvoudig bereikbaar | <p>Nee</p> <ul style="list-style-type: none"><li>• Het asbestmateriaal is bedekt (uitgezonderd laag verf, coating, behang, kunststof, textiel) en het wegnemen van het bedekkende materiaal kan niet zonder het bedekkende materiaal te beschadigen.</li></ul> |

- Zorg voor een veilig beheer en verwijder dit asbestmateriaal wanneer het bij werken eenvoudig bereikbaar wordt. Controleer de toestand jaarlijks op wijzigingen.
- Voer bijkomende staalname(s) uit.

Omwille van de hoogte overlaten aan dakwerker met opleidingsattest eenvoudige handelingen 8u.

Nodige PBMs dragen bij verwijderen: mondmasker ffp3, handschoenen, overschoenen en tyvec (type Cat III, type 5 en 6)

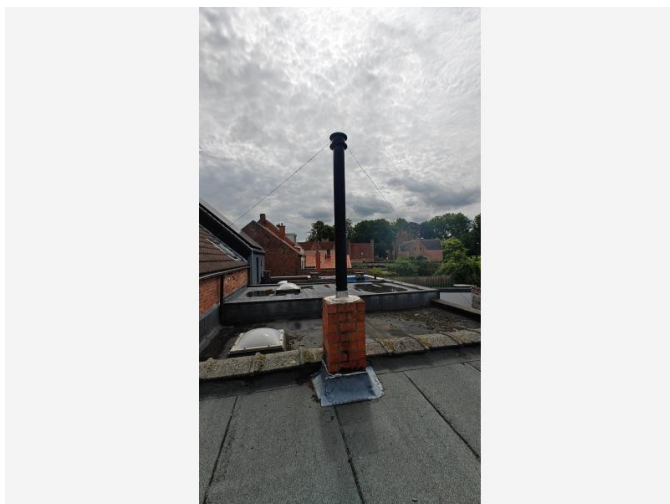
Situeringfoto

**Reden:** Het te onderzoeken materiaal situeert zich hoger dan 3,50 m te rekenen vanaf een veilige ondergrond

**Uitleg van de asbestdeskundige:** Geen mogelijkheid om te zien of er zich eventueel asbesthoudende materialen bevinden in de rookgaskanalen/schouwen.

| (Asbest)materiaal | Rookgaskanaal |
| Karakterisatie | Asbest (verdacht) |
| Primaire drager | schouw van verwarmingsinstallatie/elementen |

Bij eventuele latere sloop of renovatie dient men dit te controleren.

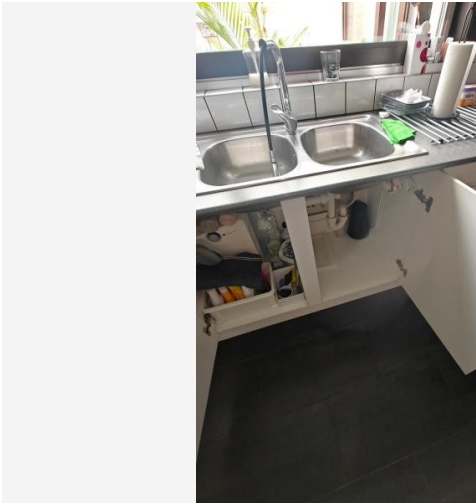
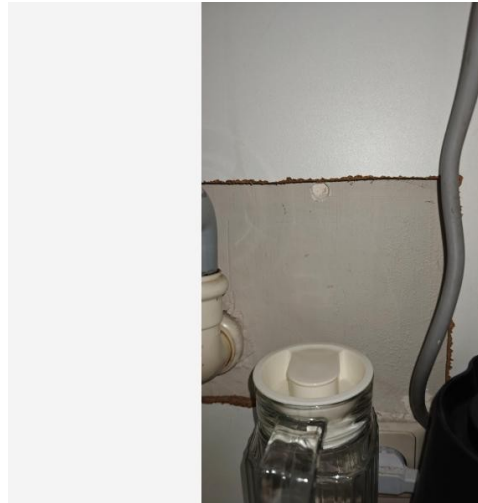
## Fiche 6: pleisterwerk muur

Geen asbest

| # | Type | Referentie | Resultaat |
|---|---|---|---|
| 6.1 | Mengmonster | 1 | Geen asbest |

| Beschrijving | pleisterwerk muur |

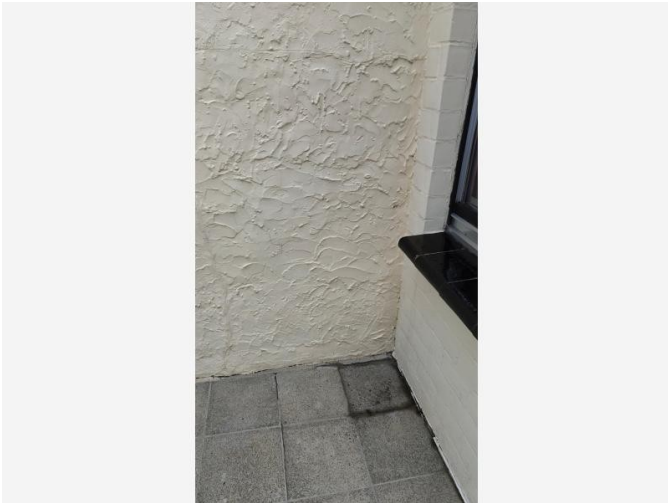
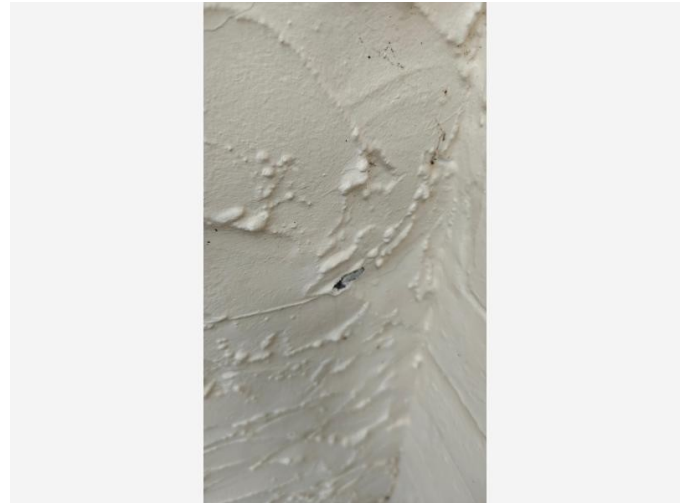
## Fiche 7: cementering buitengevel

Geen asbest

| # | Type | Referentie | Resultaat |
|---|---|---|---|
| 7.1 | Mengmonster | 4 | Geen asbest |

| Beschrijving | cementering buitengevel |

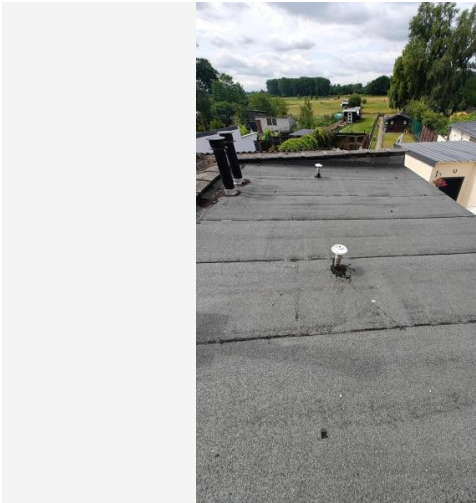
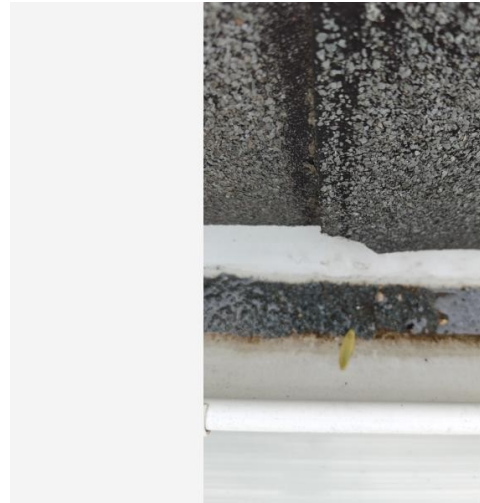
## Fiche 8: roofing plat dak

Geen asbest

| # | Type | Referentie | Resultaat |
|---|---|---|---|
| 8.1 | Puntmonster | 3 | Geen asbest |

| Beschrijving | roofing plat dak |
| Opmerking | Kans op oude asbesthoudende roofing/lijm die asbest kan bevatten.<br>Zelfs onder de bestaande roofing/EPDM.<br><br>afmetingen/gewichten zijn een indicatief. |

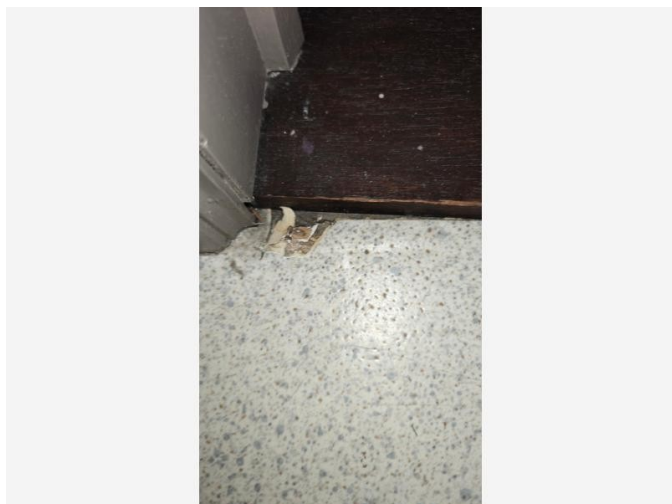
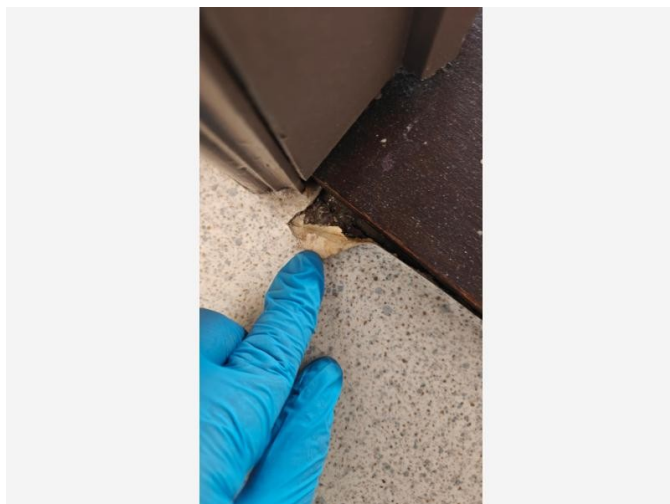
Geen asbest

| # | Type | Referentie | Resultaat |
|---|---|---|---|
| 9.1 | Puntmonster | 5 | Geen asbest |

| Beschrijving | Vloerzeil slaapkamer rechts achter |
