# Asbestinventarisatetest

Kwadestraat 3, 8630 Veurne

Attestnummer : 20250907-000102.000

Uitgegeven op : 07.09.2025

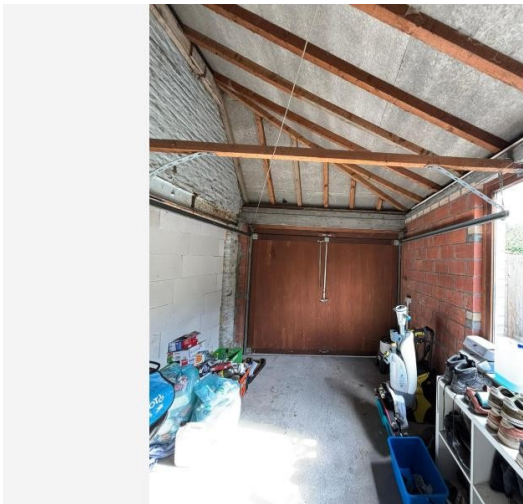
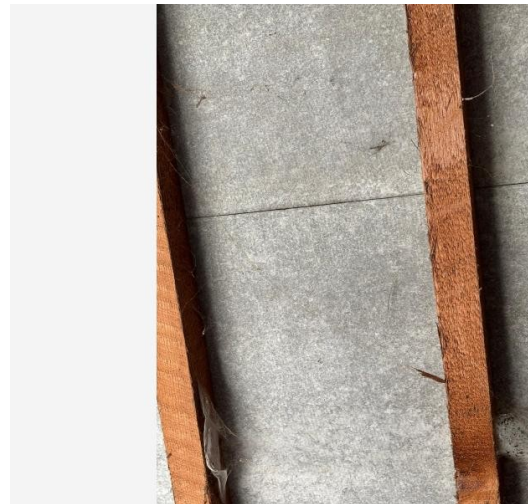
Het asbestmateriaal valt onder de mijlpaal van 2040.

| Eindbeoordeling materiaalrisico | Laag materiaalrisico en/of verlaagde kans op vezelvrijgave |

| Asbestsoort (vezeltype) | Crocidoliet aanwezig |
| Asbestconcentratie | Laag (< 50%) |
| Afschermingsgraad van het gehele materiaal | Geheel of deels (ook) vrij aan de binnenlucht |
| Toestand van het materiaal | Onbeschadigd, niet verweerd |

| Beschrijving | onderdak vezelcementplaat |
| Hoeveelheid (oppervlakte - dikte - aantal) | <ul style="list-style-type: none"> <li>• 168,00 m<sup>2</sup> - 0,30 cm - 1 stuk</li> </ul> |

Zorgvuldig beheren

- Zorg voor een veilig beheer. Vermijd het beschadigen van het asbestmateriaal. Controleer de toestand jaarlijks op wijzigingen.

- Eenvoudige handelingen: mag via doe-het-zelf of door werknemer(s) met opleidingsattest eenvoudige handelingen  
Als het asbestverdachte materiaal volledig intact is en er geen vrije asbestvezels zichtbaar zijn, is er geen wettelijke verplichting om dit door een gecertificeerde firma te laten verwijderen. In principe kunt u dit materiaal zelf verwijderen met de nodige veiligheidsmaatregelen om uzelf en uw omgeving te beschermen. Het is van groot belang dat het materiaal tijdens de verwijdering intact blijft en er geen asbestvezels vrijkomen. De verwijdering van het materiaal dient met de nodige zorg en veiligheidsvoorzieningen te gebeuren. Hieronder vindt u een stappenplan:

1. Verwijder de dakbedekking.
  2. Verwijder de panlatten voorzichtig met een klauwhamer.
  3. Maak de bevestigingsnagels van de onderdakplaten los met een klauwhamer en een blokje hout eronder om beschadiging te voorkomen.

4. Maak de onderdakplaten één voor één los in hun geheel.
  5. Stapel de onderdakplaten één voor één voorzichtig in een asbestafvalzak (niet breken).
  6. Het asbestafval kunt u brengen naar een erkend recyclagepark of bij een geregistreerde asbestinzamelaar.

- Zorg voor gepaste persoonlijke beschermingsmiddelen: minimaal FFP3-mondmasker (EN 149), wegwerpovertrek met kap (minimaal Cat III, type 5/6), wegwerphandschoenen en overschoenen of afspoelbaar schoeisel.

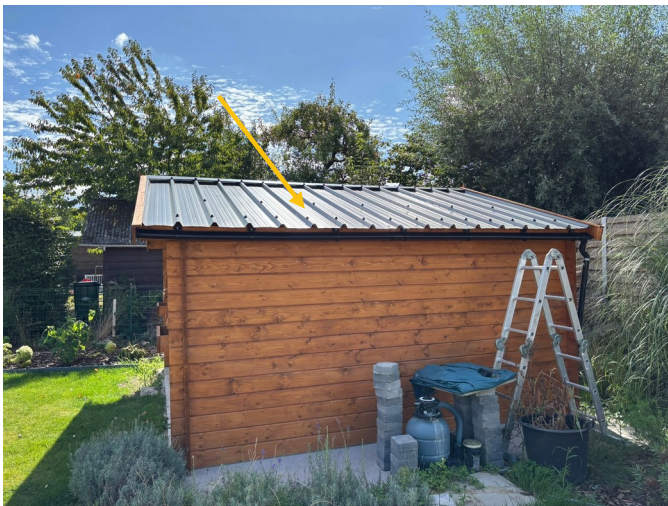
Vrije foto

Dit dak bestaat uit metalen platen aan zowel de buiten- als de binnenkant. Dit is niet asbestverdacht.

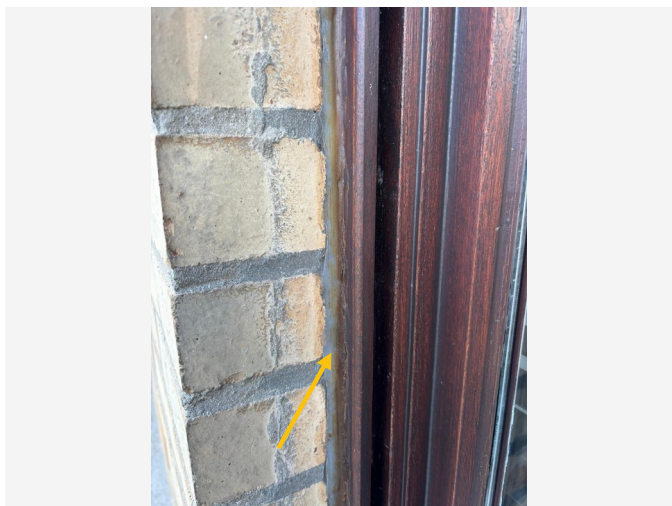
Vrije foto

Aan deze ramen en deuren werd soepele silicone waargenomen, wat niet als asbestverdacht wordt beschouwd.

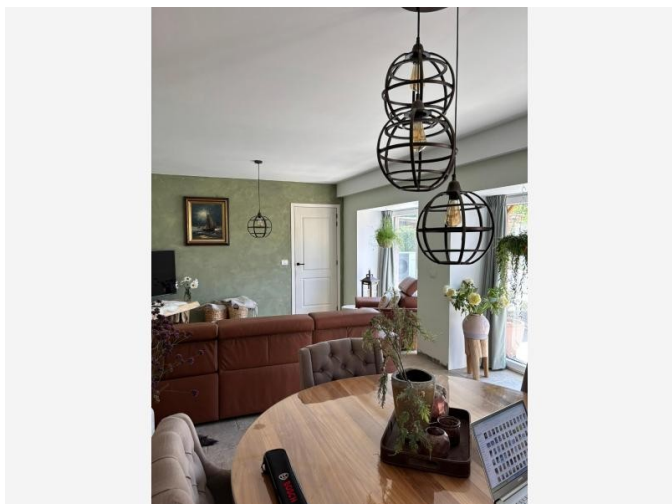
Vrije foto

Deze plafonds zijn afgewerkt met niet-asbestverdachte materialen (bijvoorbeeld laminaat, gyproc, hout, geen afwerking...), deze toepassingen zijn niet asbestverdacht. Er kon niet worden vastgesteld of er mogelijk asbestverdachte of asbesthoudende materialen achter deze toepassingen aanwezig zijn. Bij renovatie of sloop is het aangeraden om een destructief onderzoek te laten uitvoeren van deze toepassingen.

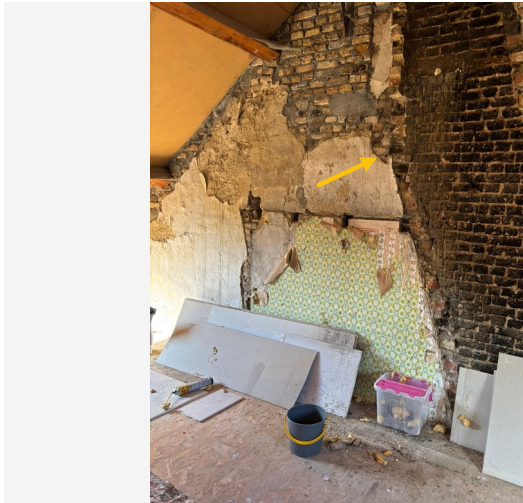
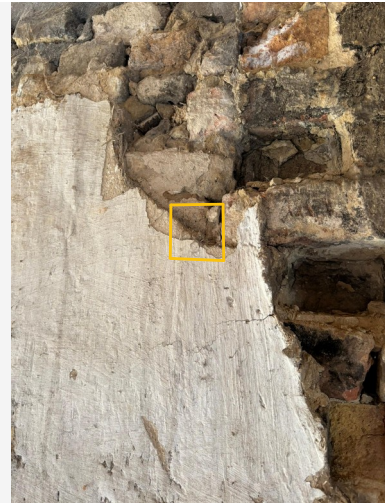
## Fiche 5: pleisterwerken muren

Geen asbest

| # | Type | Referentie | Resultaat |
|---|---|---|---|
| 5.1 | Mengmonster | MM001 | Geen asbest |
