# Asbestinventarisatetest

Meetingstraat 38, 2060 Antwerpen

Attestnummer : 20250826-000112.000

Uitgegeven op : 26.08.2025

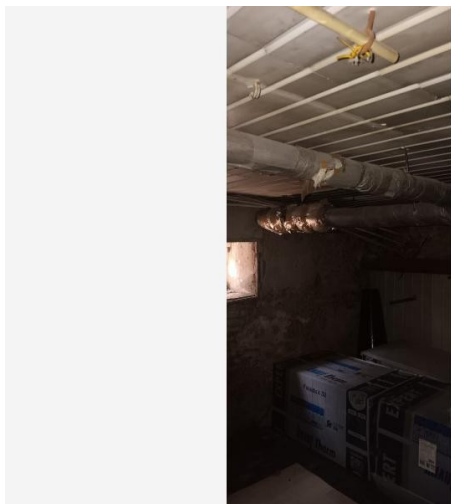
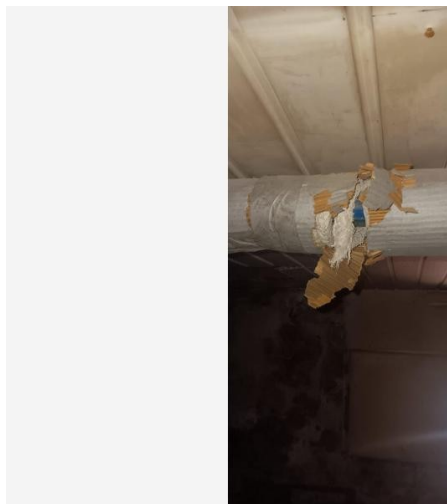
Overzichtsfoto

Detailfoto

| Eindbeoordeling materiaalrisico | Hoog materiaalrisico en/of hoge kans op vezelvrijgave |

| Gebondenheid | Categorie 3: niet-hechtgebonden met weinig of geen matrix |
| Asbestsoort (vezeltype) | Alleen chrysotiel |
| Asbestconcentratie | Hoog ( $\geq 50\%$ ) |
| Toestand van het materiaal | Matig beschadigd, matig verweerd |

| Beschrijving | Koord rond leidingisolatie |
| Hoeveelheid (lengte - omtrek - aantal) | • 10,00 m - 30,00 cm - 1 stuk |

**Dringend verwijderen**

- Zorg voor een veilig beheer. Vermijd het beschadigen van het asbestmateriaal. Controleer de toestand jaarlijks op wijzigingen.
- Scherm in afwachting van verwijdering het asbestmateriaal af van luchtstromingen en verstoring: bijvoorbeeld door het te verpakken, te fixeren, af te dekken, signalisatie - afbakening aan te brengen, ...
- Verwijder dit asbestmateriaal zo snel mogelijk. Volg de toestand goed op.

- Eenvoudige handelingen: enkel door erkend asbestverwijderaar  
De koord rond de leiding bevat asbest en dient verwijderd te worden. Dit omwille van het verhoogde risico op vezelvrijgave. De werkzaamheden mogen enkel uitgevoerd worden door een erkend asbestverwijderaar.

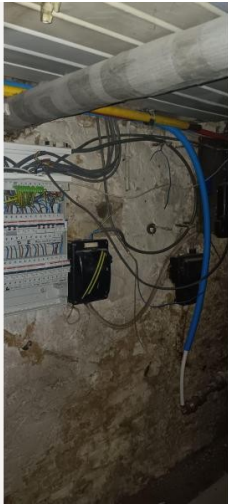
Overzichtsfoto

| Eindbeoordeling materiaalrisico | Laag materiaalrisico en/of verlaagde kans op vezelvrijgave |

| Gebondenheid | Categorie 1: hechtgebonden in oorsprong |
| Asbestsoort (vezeltype) | Crocidoliet aanwezig |
| Toestand van het materiaal | Onbeschadigd, niet verweerd |

| Beschrijving | Bakeliet |

Zorgvuldig beheren

- Zorg voor een veilig beheer. Vermijd het beschadigen van het asbestmateriaal. Controleer de toestand jaarlijks op wijzigingen.
- Voer bijkomende staalname(s) uit.

- Eenvoudige handelingen: mag via doe-het-zelf of door werknemer(s) met opleidingsattest eenvoudige handelingen  
Deze toepassing mag volgens de huidige wetgeving worden verwijderd via eenvoudige handelingen. Aangezien deze toepassing echter eigendom is van de nutsvoorzieningsmaatschappij, mag deze uitsluitend worden verwijderd door hen of door een door hen aangestelde onderaannemer die beschikt over de nodige attesten en opleidingen. Daarom wordt hier verwezen naar de methode van een erkende verwijderaar, maar in feite dient dit via de nutsvoorzieningsmaatschappij te verlopen.

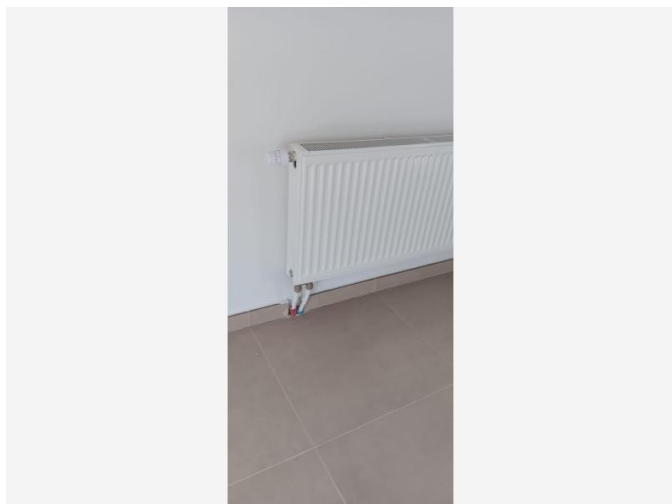
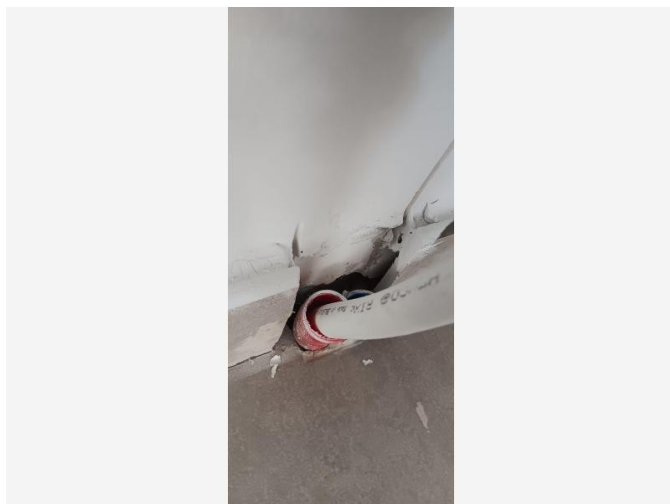
## Fiche 3: Pleisterwerk muren

Overzichtsfoto

Detailfoto

Geen asbest

| # | Type | Referentie | Resultaat |
|---|---|---|---|
| 3.1 | Mengmonster | MM01: Pleisterwerk | Geen asbest |

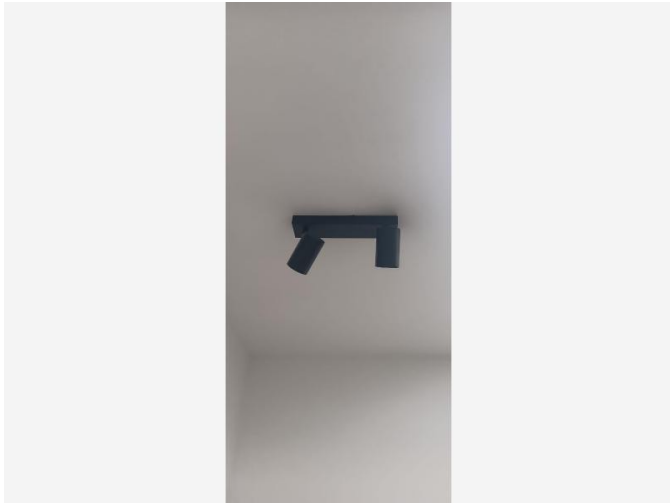
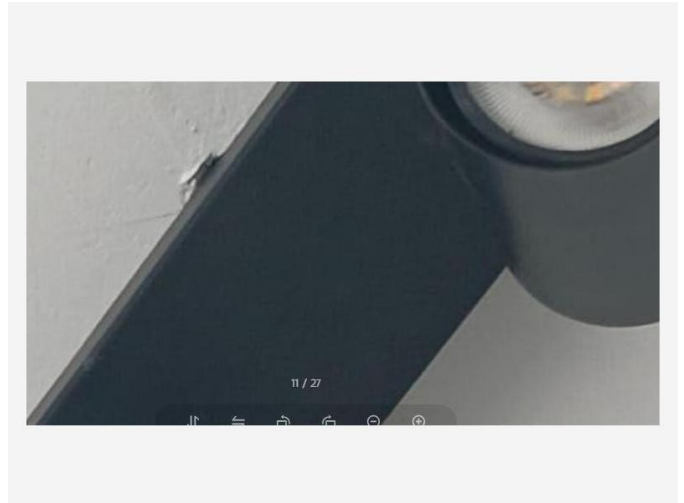
## Fiche 4: Pleisterwerk plafonds

Overzichtsfoto

Detailfoto

Geen asbest

| # | Type | Referentie | Resultaat |
|---|---|---|---|
| 4.1 | Mengmonster | M02 | Geen asbest |
