# Asbestinventarisatetest

Dorpshof 1, 3550 Heusden-Zolder

Attestnummer : 20250619-000168.000

Uitgegeven op : 19.06.2025

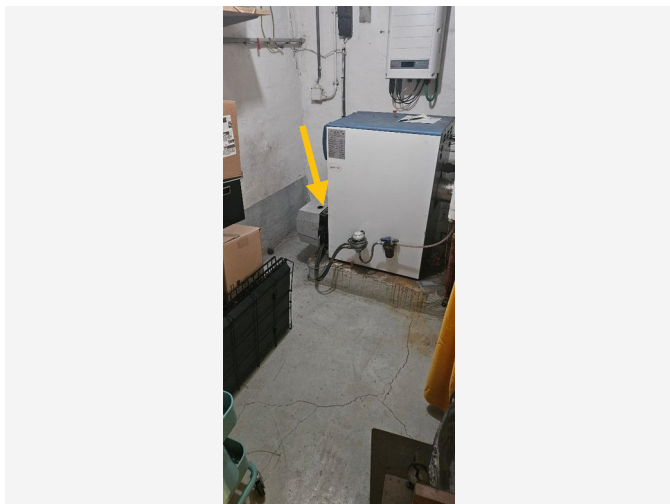
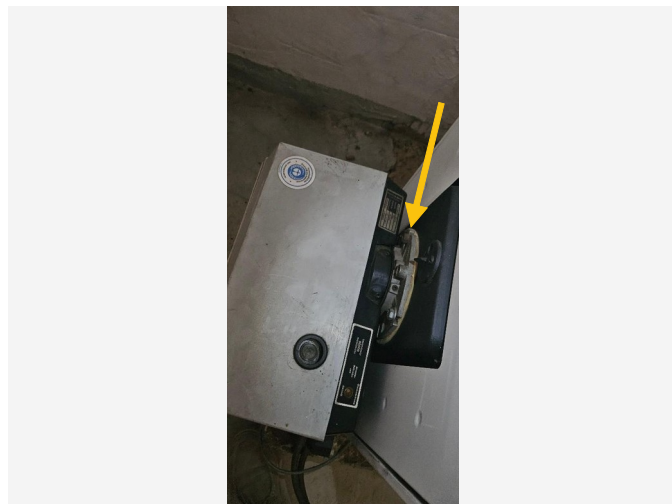
Het asbestmateriaal valt onder de mijlpaal van 2034.

Verwijderen

| Eindbeoordeling materiaalrisico | Laag materiaalrisico en/of verlaagde kans op vezelvrijgave |

| Gebondenheid | Categorie 2: niet-hechtgebonden met matrix |
| Asbestsoort (vezeltype) | Alleen chrysotiel |
| Asbestconcentratie | Hoog ( $\geq 50\%$ ) |
| Toestand van het materiaal | Licht beschadigd, licht verweerd. Intact calciumsilicaatmateriaal of categorie III 'gebondenheid' |

| Beschrijving | Dichting brander CV ketel in kelder |
| Asbestmateriaal | Pakking, dichting |

- Zorg voor een veilig beheer. Vermijd het beschadigen van het asbestmateriaal. Controleer de toestand jaarlijks op wijzigingen.

- Eenvoudige handelingen: mag via doe-het-zelf of door werknemer(s) met opleidingsattest eenvoudige handelingen  
Kan in gehele stukken verwijderd worden mits toepassing techniek eenvoudige handelingen (gebruik PBM's)  
Goed te fixeren alvorens te verwijderen.

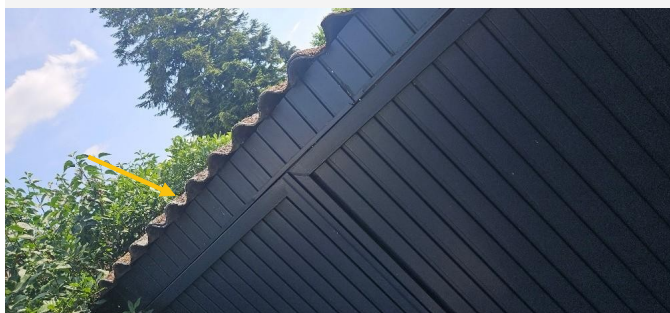
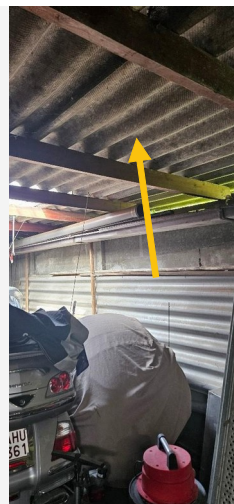
Het asbestmateriaal valt onder de mijlpaal van 2034.

Verwijderen

| Eindbeoordeling materiaalrisico | Verhoogd materiaalrisico en/of verhoogde kans op vezelvrijgave |

| Gebondenheid | Categorie 1: hechtgebonden in oorsprong |
| Asbestsoort (vezeltype) | Crocidoliet aanwezig |
| Asbestconcentratie | Laag (< 50%) |
| Afschermingsgraad van het gehele materiaal | Geheel of deels (ook) vrij aan de binnenlucht |
| Toestand van het materiaal | Licht beschadigd, licht verweerd. Intact calciumsilicaatmateriaal of categorie III 'gebondenheid' |

| Beschrijving | Golfplaten garage |
| Asbestmateriaal | Dak- en gevelbekleding - Golfplaat |
| Hoeveelheid (oppervlakte - aantal) | • 32,00 m <sup>2</sup> - 1 stuk |

- Zorg voor een veilig beheer. Vermijd het beschadigen van het asbestmateriaal. Controleer de toestand jaarlijks op wijzigingen.

- Eenvoudige handelingen: mag via doe-het-zelf of door werknemer(s) met opleidingsattest eenvoudige handelingen  
Kan in gehele stukken verwijderd worden mits toepassing techniek eenvoudige handelingen (gebruik PBM's)

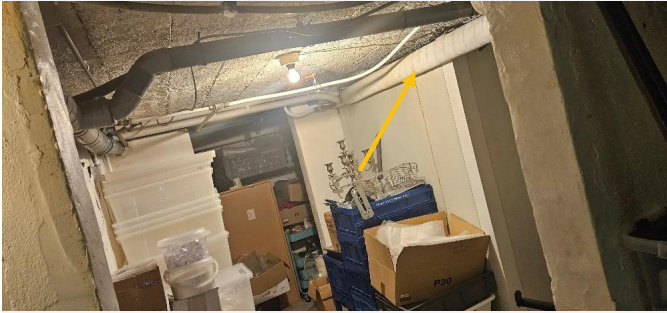
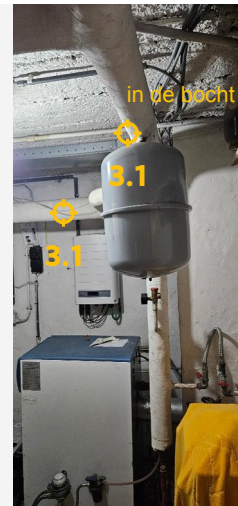
Het asbestmateriaal valt onder de mijlpaal van 2034.

Verwijderen

| Eindbeoordeling materiaalarisico | Verhoogd materiaalarisico en/of verhoogde kans op vezelvrijgave |

| Gebondenheid | Categorie 2: niet-hechtgebonden met matrix |
| Asbestsoort (vezeltype) | Amfibool aanwezig, uitgezonderd crocidoliet |
| Asbestconcentratie | Hoog ( $\geq 50\%$ ) |
| Afschermingsgraad van het gehele materiaal | Geheel of deels (ook) vrij aan de binnenlucht |
| Toestand van het materiaal | Licht beschadigd, licht verweerd. Intact calciumsilicaatmateriaal of categorie III 'gebondenheid' |

| # | Type | Referentie | Resultaat |
|---|---|---|---|
| 3.1 | Mengmonster | Msnr.4 Buisisolatie gips kelder | Amosiet |

| Beschrijving | Gipsisolatie CV leidingen kelder |
| Hoeveelheid (lengte - omtrek - dikte - aantal) | <ul style="list-style-type: none"><li>• 17,00 m - 45,00 cm - 2,00 cm - 1 stuk</li></ul> |
| Opmerking | Let op, door de grote stockage en voorraad in de kelder zijn er mogelijks buizen die visueel niet kon vastgesteld worden. Als de kelder leeg staat zal de ADI met zekerheid de tracé kunnen uittekenen. De getekende tracé is er één die werd getekend met inboedel en rekken etc.. Elke gipsisolatie die achteraf wordt ontdekt is asbestverdacht. |

- Zorg voor een veilig beheer. Vermijd het beschadigen van het asbestmateriaal. Controleer de toestand jaarlijks op wijzigingen.

- Hermetische zone (erkend asbestverwijderaar)  
Niet hechtgebonden toepassen steeds hermetische zone en door erkende asbestverwijderaars te laten verwijderen.

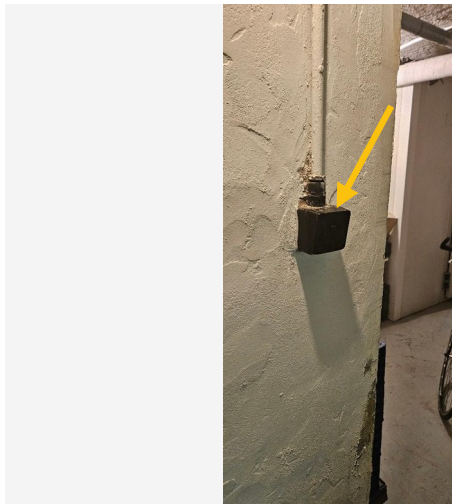
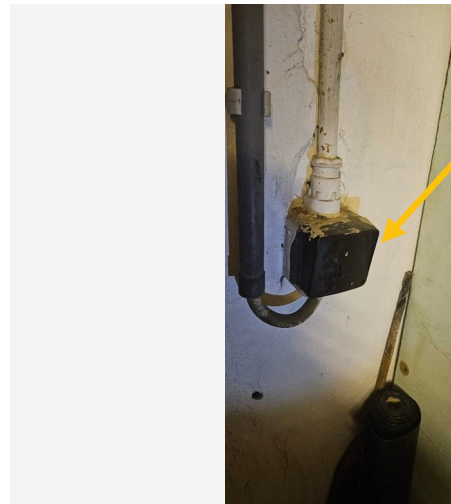
Het asbestmateriaal valt onder de mijlpaal van 2040.

Zorgvuldig beheren

| Eindbeoordeling materiaalrisico | Laag materiaalrisico en/of verlaagde kans op vezelvrijgave |

| Gebondenheid | Categorie 1: hechtgebonden in oorsprong |
| Asbestsoort (vezeltype) | Crocidoliet aanwezig |
| Toestand van het materiaal | Onbeschadigd, niet verweerd |

| Beschrijving | Schakelmateriaal elektriciteit kelder |
| Asbestmateriaal | Plaat, paneel, tablet - Type Bakeliet |
| Opmerking | <p>7 schakelaars, schakeling CV installatie en 2 stopcontacten kunnen tellen.</p> <p>De schakelaars bij elke deuropening tussen verschillende ruimten.</p> <p>Let op, door de grote stockage en voorraad in de kelder zijn er mogelijks buizen die visueel niet kon vastgesteld worden. Als de kelder leeg staat zal de ADI met zekerheid de aantallen kunnen zeggen.</p> <p>Alle zwarte schakelementen in de kelder zijn verdacht, bij ontdekking achter een stockage, rek e.d. dit te beschouwen als verdacht.</p> |

- Zorg voor een veilig beheer. Vermijd het beschadigen van het asbestmateriaal. Controleer de toestand jaarlijks op wijzigingen.

- Eenvoudige handelingen: mag via doe-het-zelf of door werknemer(s) met opleidingsattest eenvoudige handelingen  
Kan in gehele stukken verwijderd worden mits toepassing techniek eenvoudige handelingen (gebruik PBM's)

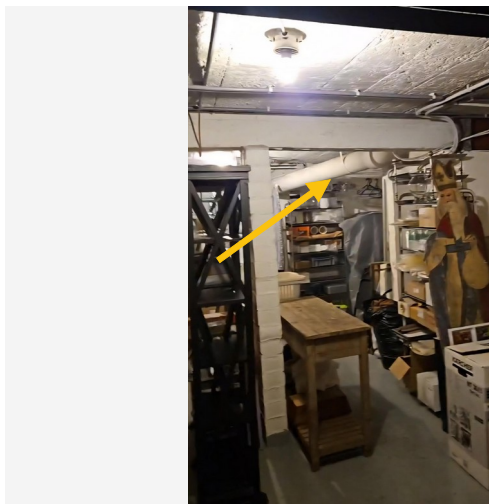
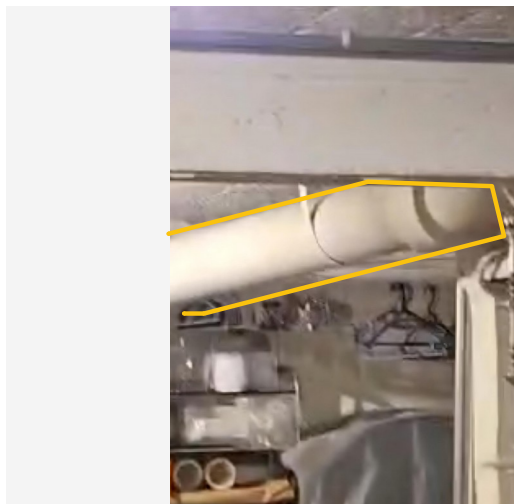
Het asbestmateriaal valt onder de mijlpaal van 2040.

Zorgvuldig beheren

| Eindbeoordeling materiaalrisico | Zeer laag materiaalrisico en/of zeer lage kans op vezelvrijgave |
| Opmerking | Is geverfd en geen beschadigingen vast te stellen. |

| Asbestsoort (vezeltype) | Crocidoliet aanwezig |

| Beschrijving | Buis kelder |
| Asbestmateriaal | Buis, koker, leiding, pijp, doorvoer |
| Opmerking | <p>In de kelder, mogelijk een verluchtingsbuis van een technische installatie in de bakkerij.</p> <p>Verdacht maar onmogelijk om een staal te nemen (lijkt op een cementbuis en kan asbesthoudend zijn).</p> |

- Zorg voor een veilig beheer. Vermijd het beschadigen van het asbestmateriaal. Controleer de toestand jaarlijks op wijzigingen.

- Eenvoudige handelingen: mag via doe-het-zelf of door werknemer(s) met opleidingsattest eenvoudige handelingen  
Kan in gehele stukken verwijderd worden mits toepassing techniek eenvoudige handelingen (gebruik PBM's)

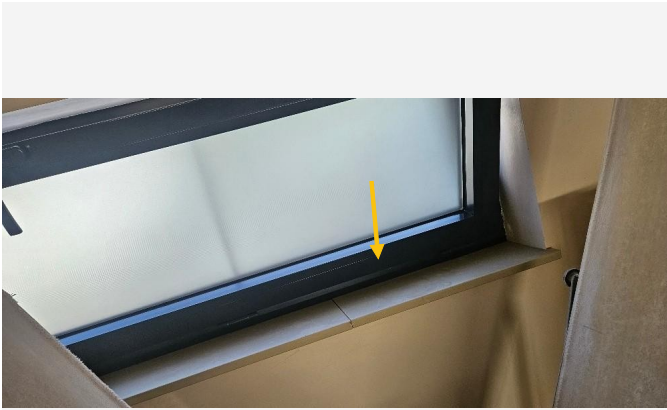
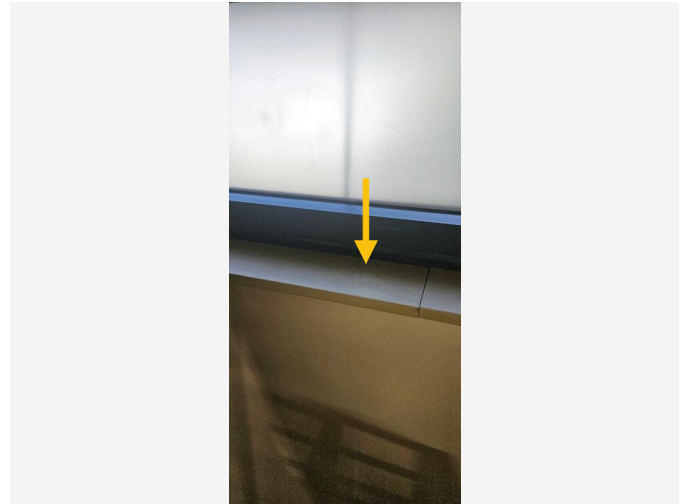
Het asbestmateriaal valt onder de mijlpaal van 2040.

Zorgvuldig beheren

| Eindbeoordeling materiaalrisico | Zeer laag materiaalrisico en/of zeer lage kans op vezelvrijgave |

| Asbestsoort (vezeltype) | Alleen chrysotiel |

| Beschrijving | Venstertabletten binnen |
| Asbestmateriaal | Plaat, paneel, tablet - Type Massal |
| Opmerking | <p>Tabletten op gelijkvloers, werkplaats bakkerij lange raam linkergevel en 1 stuk in de badkamer naast de keuken op glv.</p> <p>Tabletten boven: Slaapkamer voorkant, living en naast de keuken.</p> |

- Zorg voor een veilig beheer. Vermijd het beschadigen van het asbestmateriaal. Controleer de toestand jaarlijks op wijzigingen.

- Eenvoudige handelingen: mag via doe-het-zelf of door werknemer(s) met opleidingsattest eenvoudige handelingen  
Kan in gehele stukken verwijderd worden mits toepassing techniek eenvoudige handelingen (gebruik PBM's)

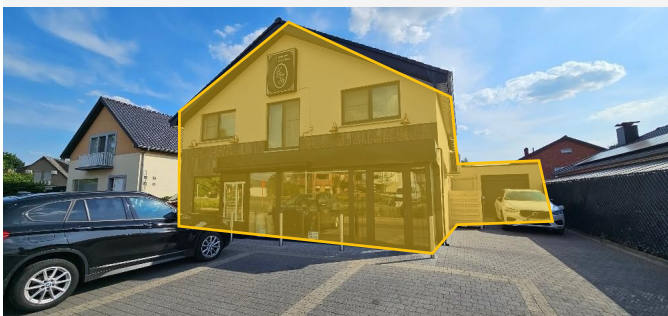
Vrije foto

Tijdens de inspectie heb ik geen waarneembare asbestverdachte materialen waargenomen waarvan monsternamen laboanalyse verplicht zijn om dit als niet-asbesthoudend te beschouwen:

Let op, bij afbraak of bouwwerkzaamheden een destructief onderzoek aangeraden. Dit omdat een niet-destructief onderzoek eerder bedoeld is om de risico's van asbest bij normaal gebruik in kaart te brengen.

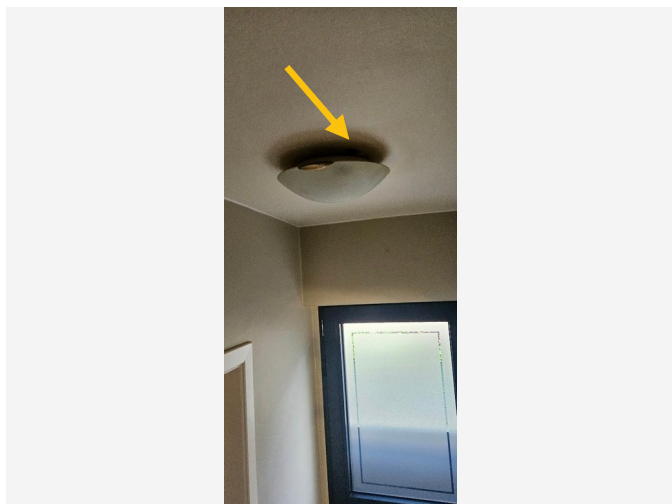
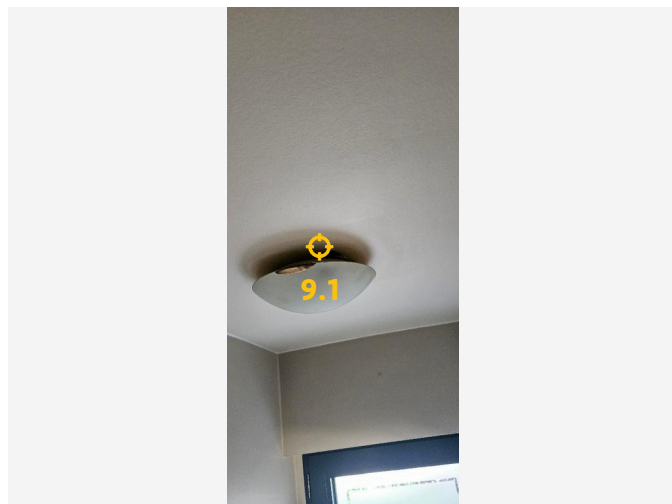
## Fiche 9: Pleisterwerk plafond

Geen asbest

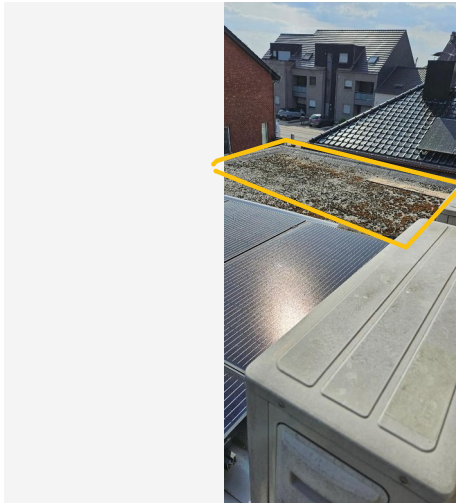
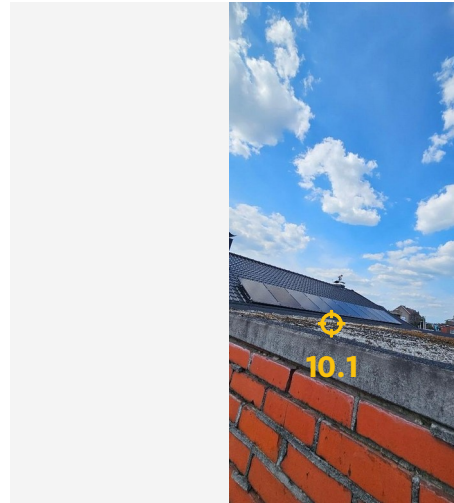
## Fiche 10: Plat dak uitbouw

Geen asbest

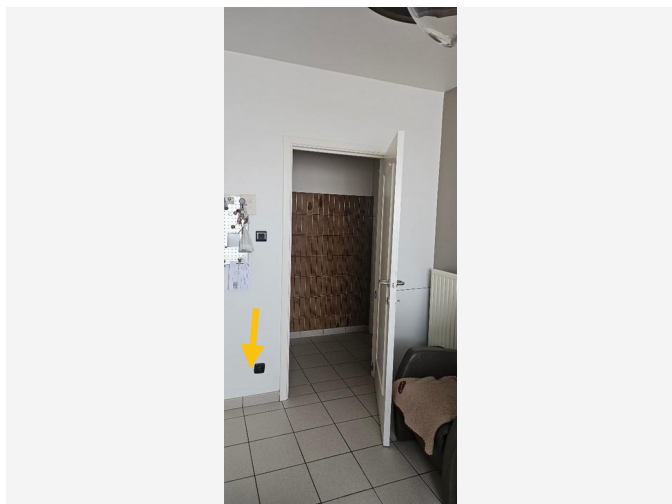
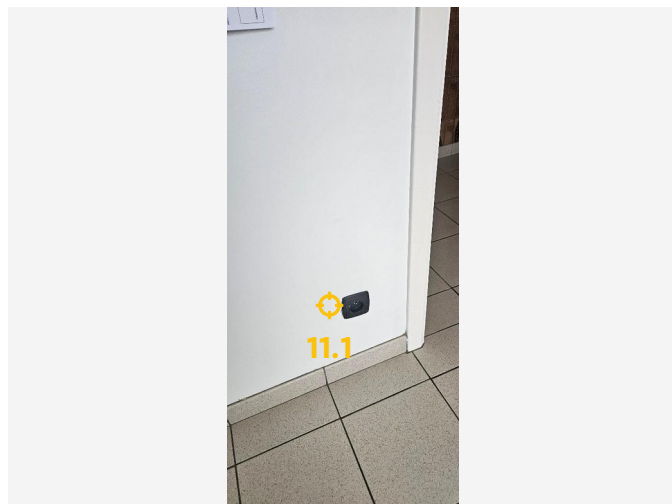
## Fiche 11: Pleisterwerk wanden

Geen asbest
