Asbestinventarisatetest

Singelstraat 2, 3550 Heusden-Zolder

Attestnummer : 20250121-000479.000

Uitgegeven op : 21.01.2025

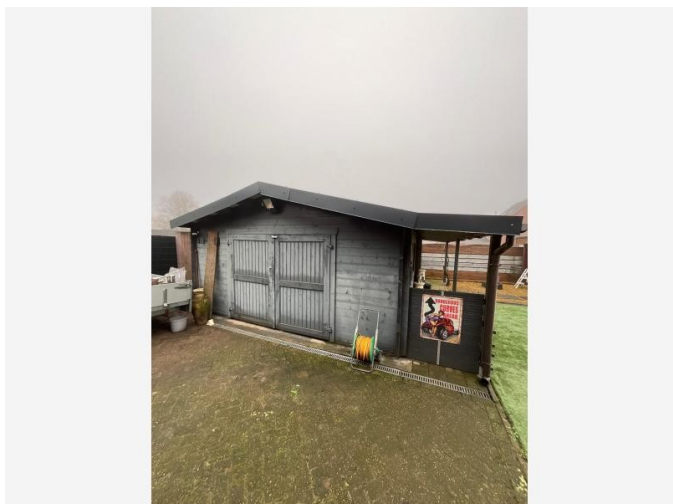
Er werden geen verdachte materialen aangetroffen.

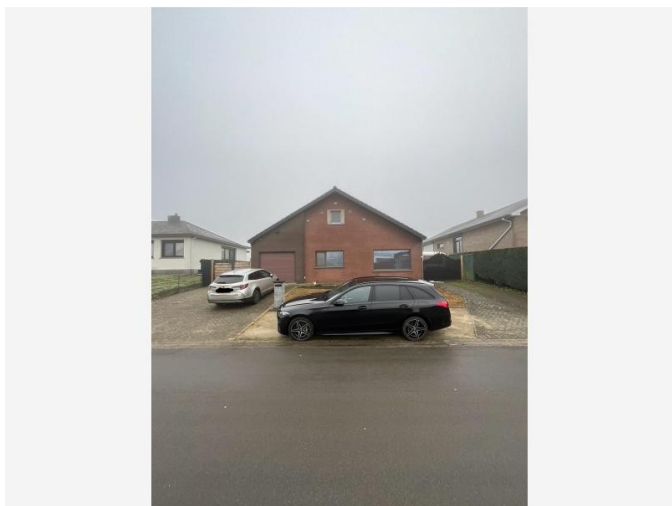
Het dak werd in 2018 volledig vernieuwd.

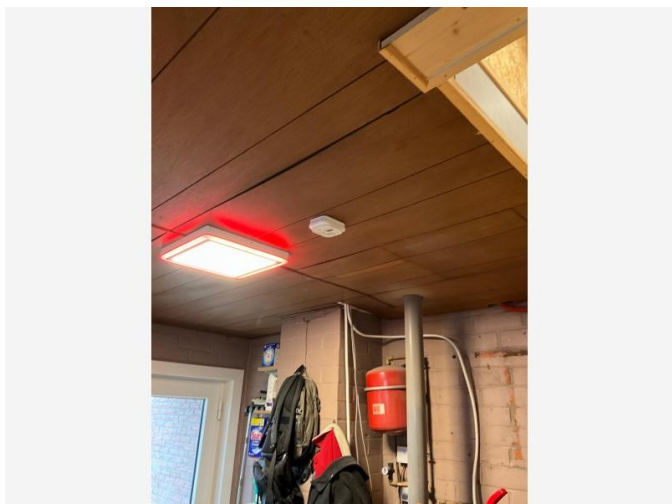
Er zijn plafonds afgewerkt met vals plaatmateriaal .

Het is niet duidelijk of er verdacht pleisterwerk of ander materiaal aanwezig is achter deze valse plafonds, het is aangewezen om bijkomend onderzoek uit te voeren bij werken.

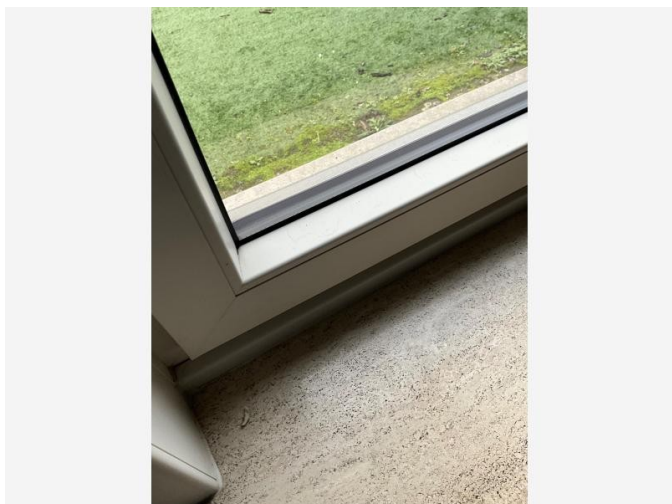
De ramen zijn afgewerkt met siliconen, deze zijn niet verdacht.

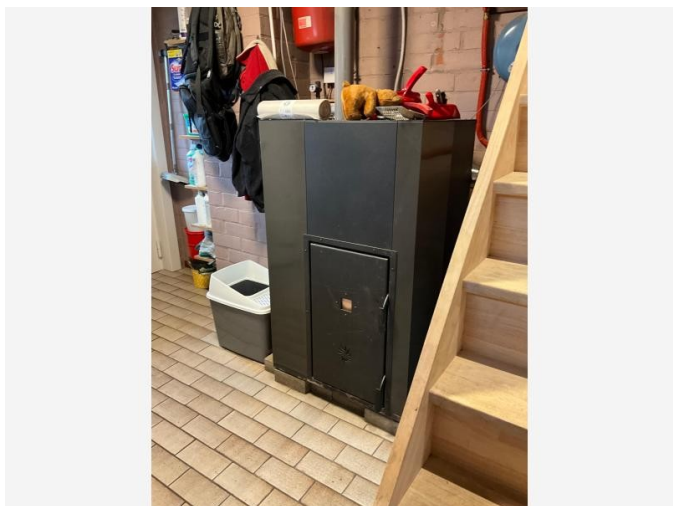
De ketel werd in 2013 geplaatst.

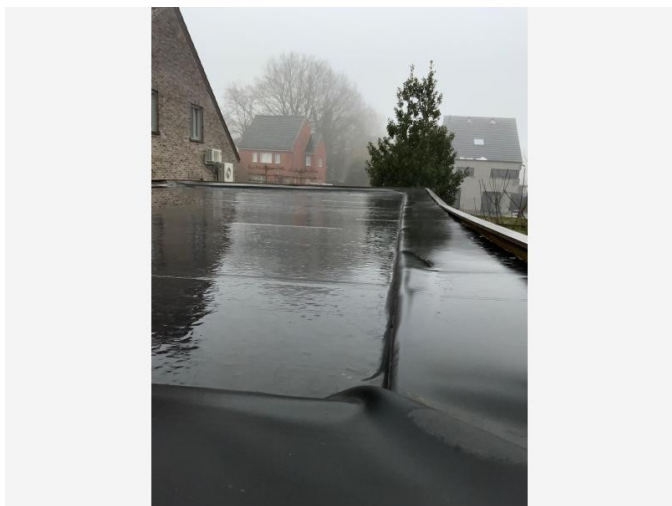
De dakbedekking is niet verdacht.

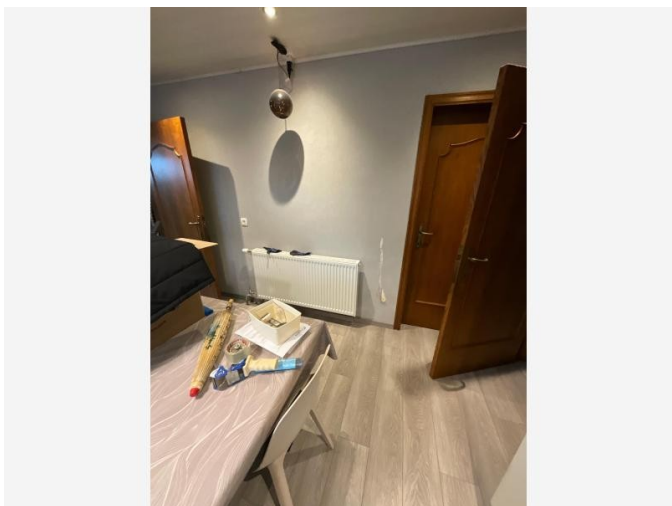
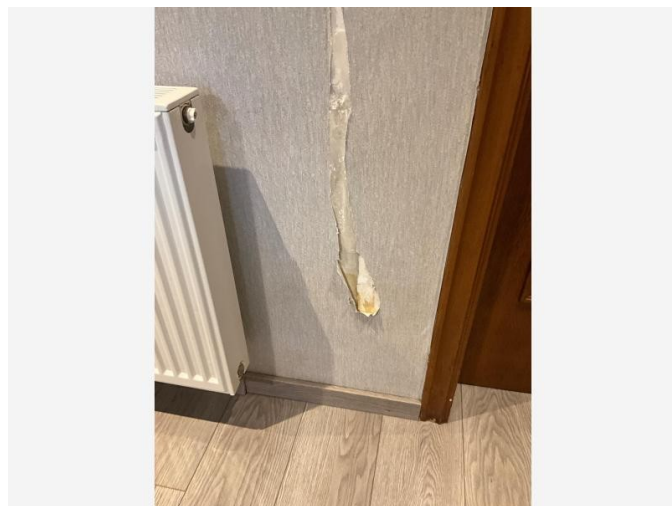
Fiche 7: Muurpleister

Geen asbest

| # | Type | Referentie | Resultaat |
|---|---|---|---|
| 7.1 | Mengmonster | 1 | Geen asbest |
