# Asbestinventarisatetest

Kardinaal Cardijnlaan 16, 8540 Deerlijk

**Asbestveilig** (maar mogelijk niet asbestvrij)

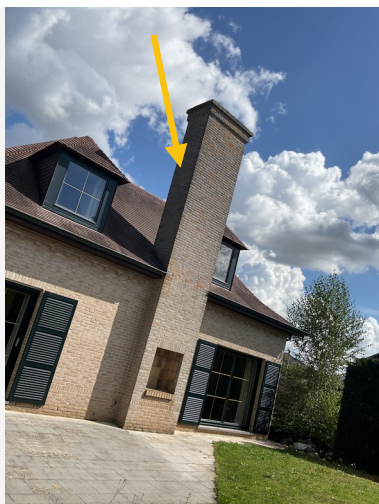
Situeringsfoto

**Reden:** Het te onderzoeken materiaal situeert zich hoger dan 3,50 m te rekenen vanaf een veilige ondergrond

**Uitleg van de asbestdeskundige:** De schouw bevat binnenin mogelijk een asbestcement rookgaskanaal. Laat dit onderzoeken bij eventuele werken.

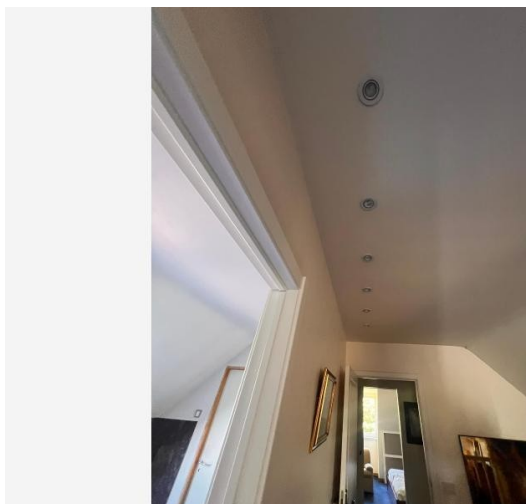
Vrije foto

De plafonds werden afgewerkt met niet-asbestverdachte voorzetpanelen die inspectie van de bedekte structuur (opbouw, pleisterwerk) verhinderen.

Alle plafonds op het gelijkvloers en op de 1e verdieping zijn verlaagde plafonds.

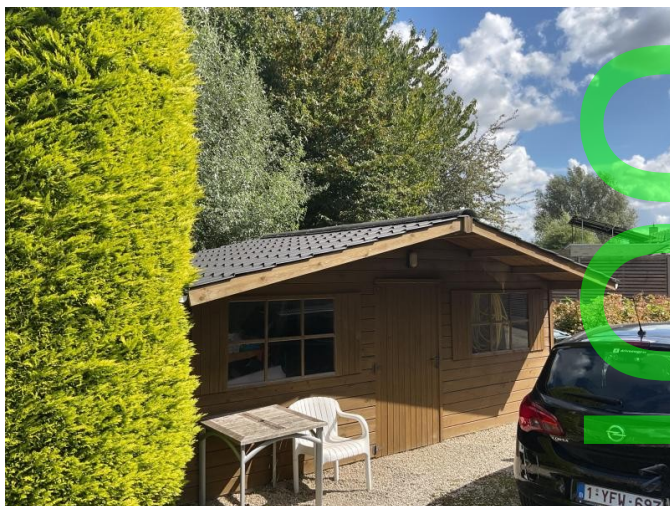
Vrije foto

Geen waarneembare asbestverdachte materialen aangetroffen.

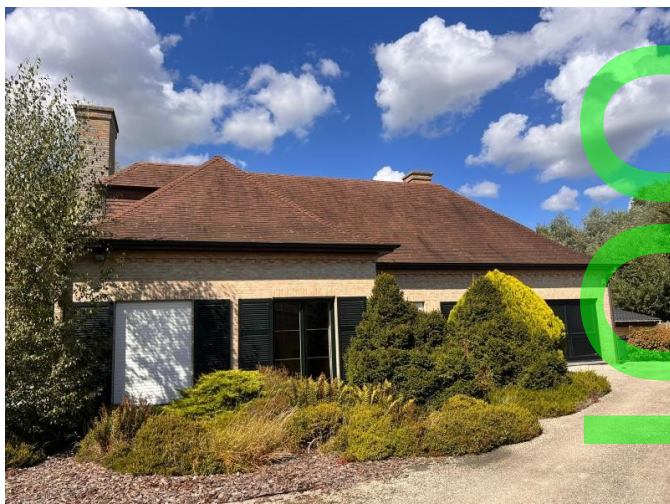
Vrije foto

Het onderdak is moeilijk bereikbaar. De dakpannen liggen vast met stormhaken. Bij werken, onderzoek of een eventueel aanwezig onderdak asbest bevat.

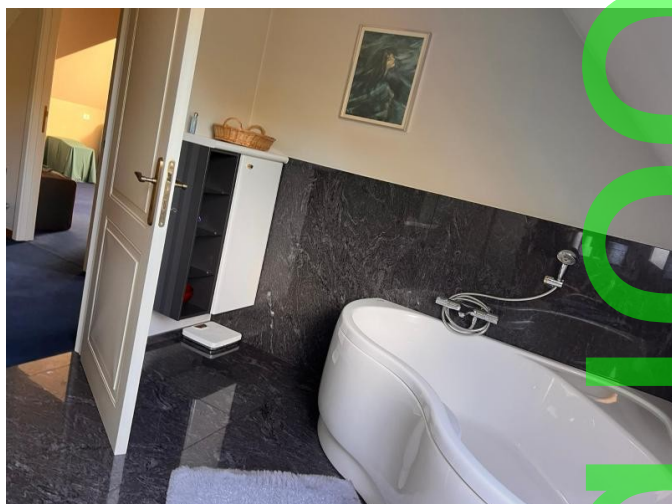
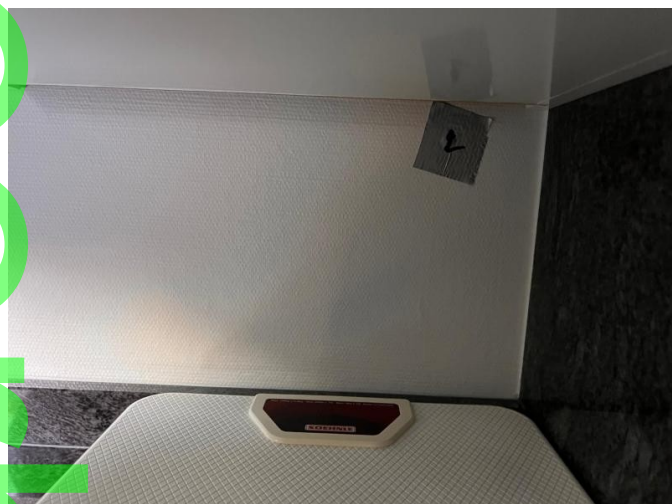
## Fiche 5: Pleisterwerk wanden 1e verdiep droge, natte, circ ruimte

Geen asbest

| # | Type | Referentie | Resultaat |
|---|---|---|---|
| 5.1 | Mengmonster | 2 | Geen asbest |

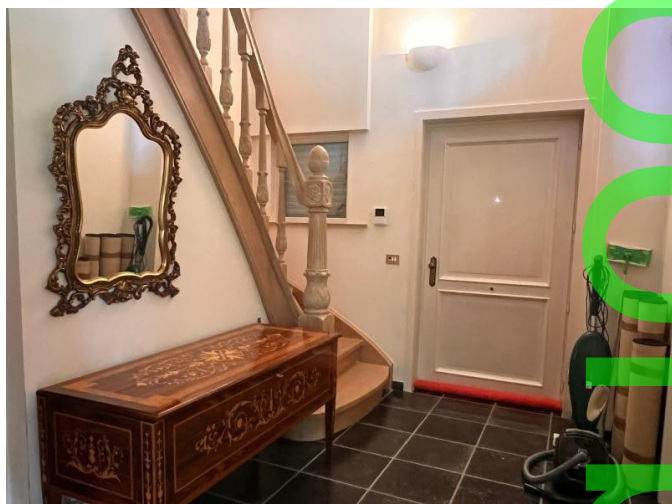
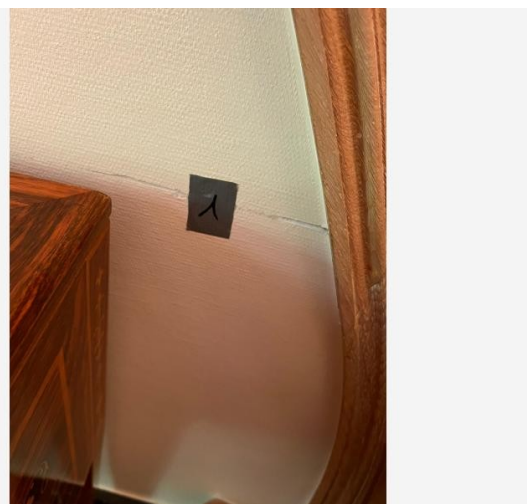
## Fiche 6: Pleisterwerk wanden GLV droge, natte, circ ruimte

Geen asbest

| # | Type | Referentie | Resultaat |
|---|---|---|---|
| 6.1 | Mengmonster | 1 | Geen asbest |
