# Asbestinventarisatetest

Petrus Basteleusstraat 108, 1600 Sint-Pieters-Leeuw

Attestnummer : 20250813-000367.000

**Niet-asbestveilig**

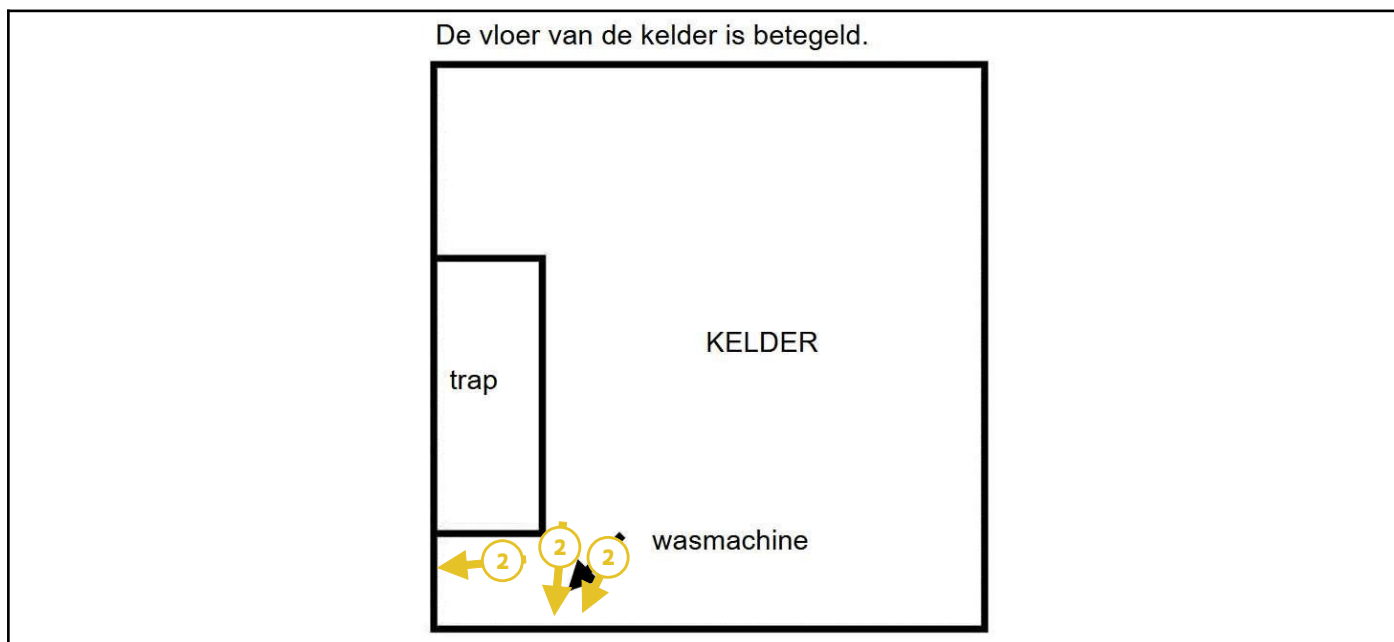
## Plan 1.2: plan kelder

| Beschrijving | Type | Actie |
|---|---|---|
| 2. Elektrische LS doos, schakelaars, stopcontacten en lamsokkels | Asbestmateriaal | Zorgvuldig beheren |

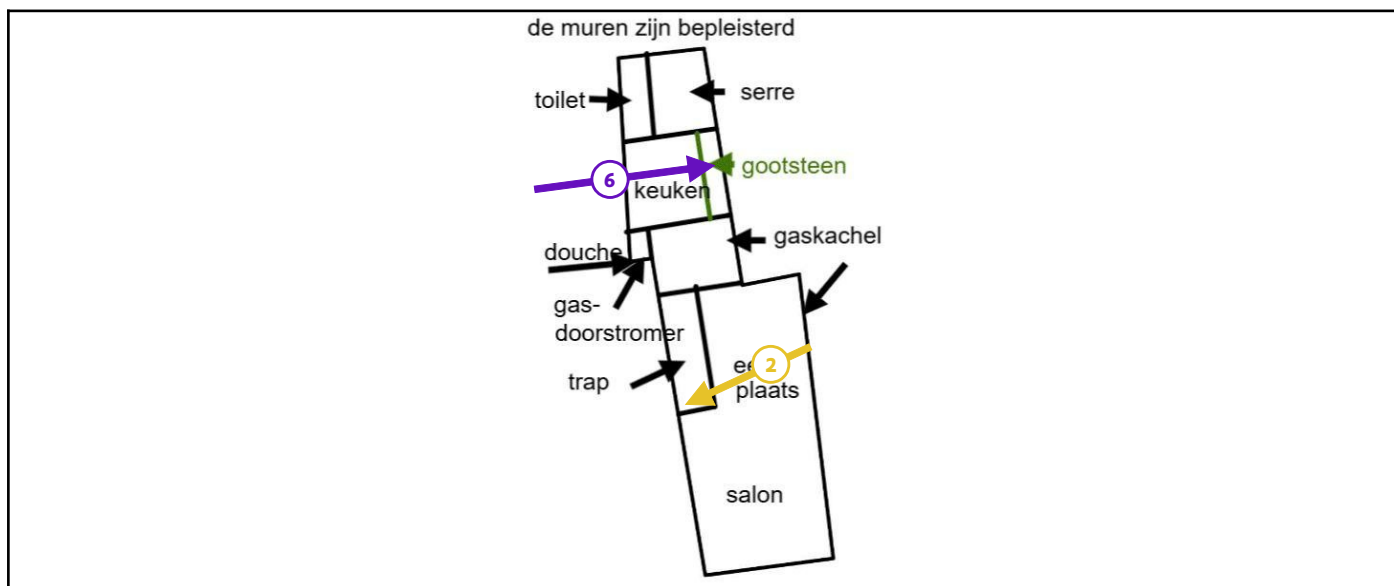
## Plan 1.6: plan gelijkvloers

| Beschrijving | Type | Actie |
|---|---|---|
| 2. Elektrische LS doos, schakelaars, stopcontacten en lamsokkels | Asbestmateriaal | Zorgvuldig beheren |
| 6. coating gootsteen keuken | Advies | - |

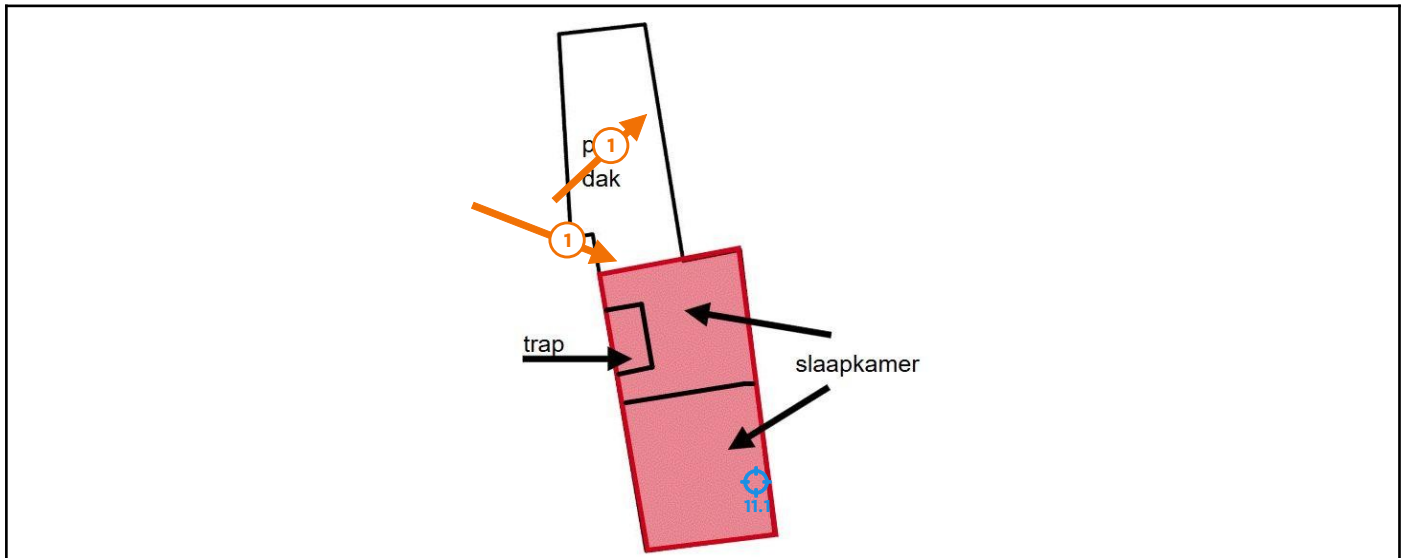
## Plan 1.10: plan eerste verdieping

| Beschrijving | Type | Actie |
|---|---|---|
| 1. buizen rookafvoer plat dak achteraan | Asbestmateriaal | <a href="#">Verwijderen</a> |

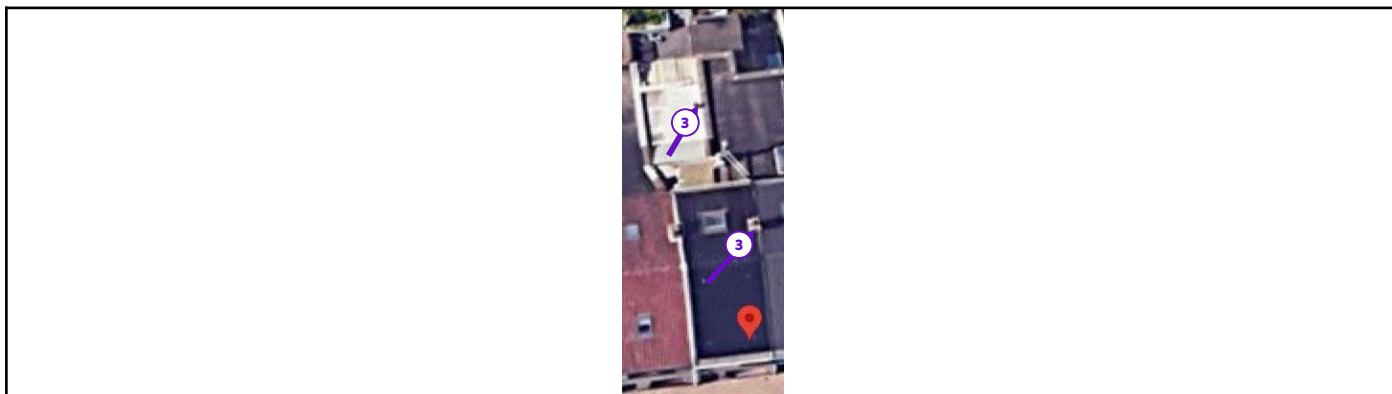
## Plan 1.14: dakplan luchtfoto

| Beschrijving | Type | Actie |
|---|---|---|
| 3. binnenzijde rookkanalen en deksteen | Beperking | - |

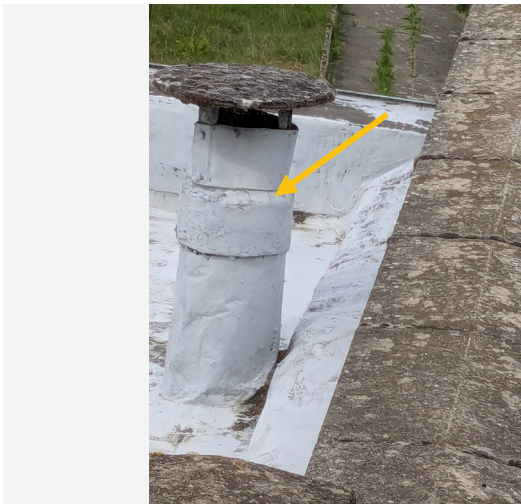
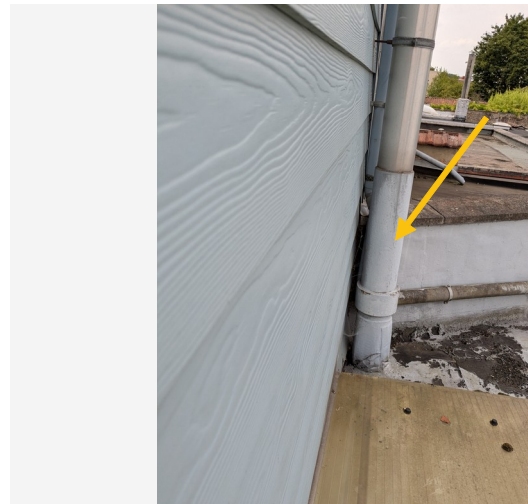
| Eindbeoordeling materiaalrisico | Verhoogd materiaalrisico en/of verhoogde kans op vezelvrijgave |

| Asbestsoort (vezeltype) | Crocidoliet aanwezig |
| Toestand van het materiaal | Matig beschadigd, matig verweerd |

| Beschrijving | buizen rookafvoer plat dak achteraan |
| Asbestmateriaal | Rookgaskanaal |

Het asbestmateriaal valt onder de mijlpaal van 2034.

Verwijderen

- Zorg voor een veilig beheer. Vermijd het beschadigen van het asbestmateriaal. Controleer de toestand jaarlijks op wijzigingen.
- Voer bijkomende staalname(s) uit.

- Eenvoudige handelingen: enkel door erkend asbestverwijderaar  
Respecteer veiligheidsmaatregelen (Persoonlijke BeschermingsMiddelen).  
Proberen de te verwijderen materialen in één geheel wegnemen, zonder de toepassing te moeten breken.  
Voor de basisuitrusting wordt verwezen naar de fiche van OVAM - punt 6 'Basisuitrusting'.  
De te verwijderen materialen dienen bevochtigd of gefixeerd te worden.  
Enkel bevoegde personen mogen aanwezig zijn op de werkzone.  
Verdacht besmette locaties worden veilig betreden en verlaten met de hiervoor noodzakelijke PBM's,

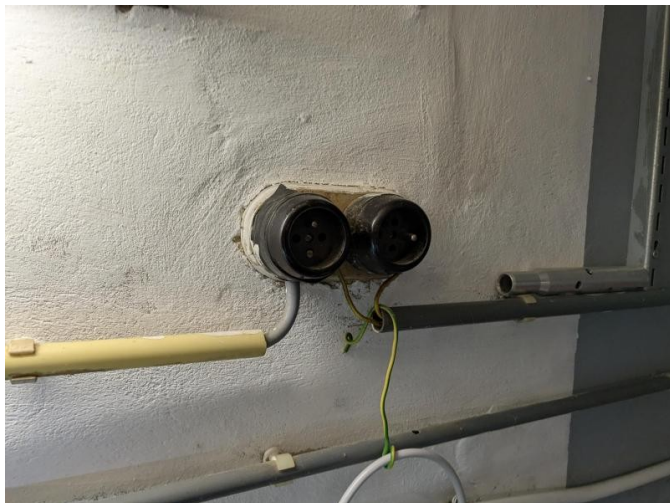
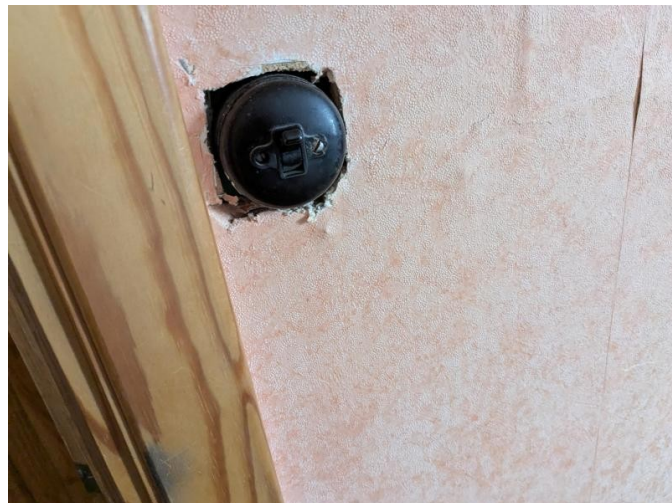
## Fiche 2: Elektrische LS doos, schakelaars, stopcontacten en lampsokkels

| Eindbeoordeling materiaalrisico | Laag materiaalrisico en/of verlaagde kans op vezelvrijgave |

| Asbestsoort (vezeltype) | Crocidoliet aanwezig |
| Toestand van het materiaal | Onbeschadigd, niet verweerd |

| Beschrijving | Elektrische LS doos, schakelaars, stopcontacten en lamsokkels |

Het asbestmateriaal valt onder de mijlpaal van 2040.

Zorgvuldig beheren

- Zorg voor een veilig beheer. Vermijd het beschadigen van het asbestmateriaal. Controleer de toestand jaarlijks op wijzigingen.
- Voer bijkomende staalname(s) uit.

- Eenvoudige handelingen: mag via doe-het-zelf of door werknemer(s) met opleidingsattest eenvoudige handelingen  
Respecteer veiligheidsmaatregelen (Persoonlijke BeschermingsMiddelen).  
Proberen de te verwijderen materialen in één geheel wegnemen, zonder de toepassing te moeten breken.  
Voor de basisuitrusting wordt verwezen naar de fiche van OVAM - punt 6 'Basisuitrusting'.  
De te verwijderen materialen dienen stroomvrij gemaakt te worden..

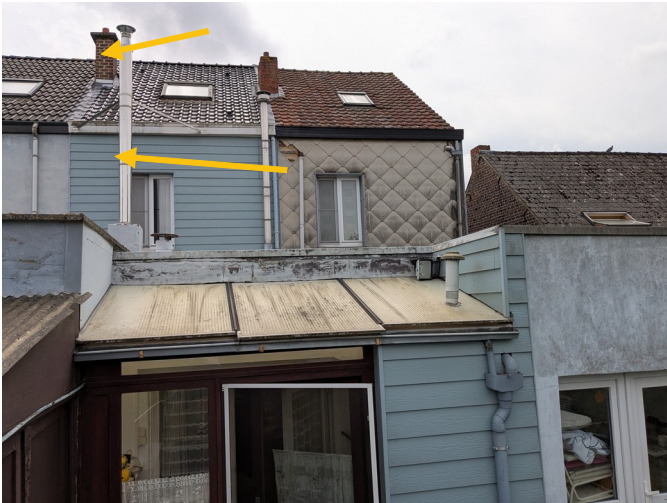
**Reden:** Het te onderzoeken materiaal situeert zich hoger dan 3,50 m te rekenen vanaf een veilige ondergrond

**Uitleg van de asbestdeskundige:** Asbest werd tot midden jaren negentig toegepast onder andere als rookkanaal. Het materiaal is namelijk slijtvast en hittebestendig. Je het materiaal niet bewerken of verwerken. Is de asbestpijp slecht, dan kan hij aan de binnenkant worden gecoat. Ook kan er een extra pijp in het bestaande rookkanaal worden aangebracht. Schakel voor de uitvoer, bij twijfel of advies altijd een asbestspecialist in. Voor volledige asbestverwijderingsmethodes, zie ook '<https://ovam.vlaanderen.be/voorzorgsmaatregelen-bij-asbestverwijdering>' of 'Toelichting' achteraan beschreven in het asbestattest, waar de methodieken asbestverwijdering worden toegelicht.

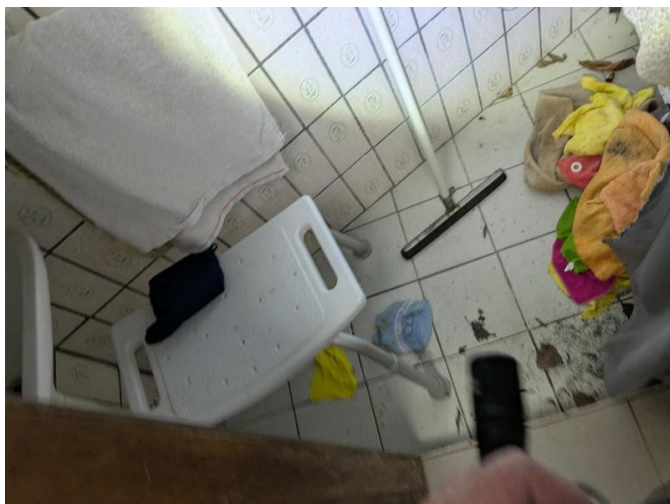
De vloertegels en wandtegels kunnen mogelijks bevestigd zijn met een asbesthoudende tegellijm. Vermits er geen beschadigingen aanwezig zijn in die mate dat staalname mogelijk, dient deze laag verder onderzocht te worden tijdens een destructief onderzoek. Verdere analyse van de bevestigingsmethode van de faïence en vloertegels is aangewezen.

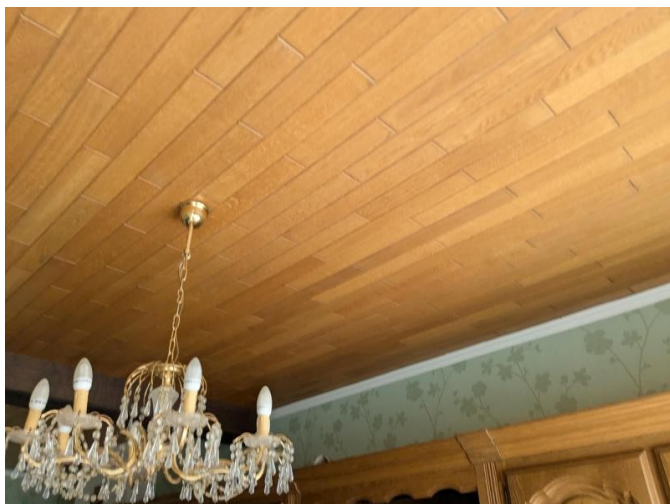
Sommige plafonds en wanden hebben visueel een andere afwerking dan pleisterwerk (valse plafonds). Achter deze andere afwerkingen kan asbestverdacht pleisterwerk aanwezig kan zijn. Dit dient onderzocht te worden bij veranderingswerken.

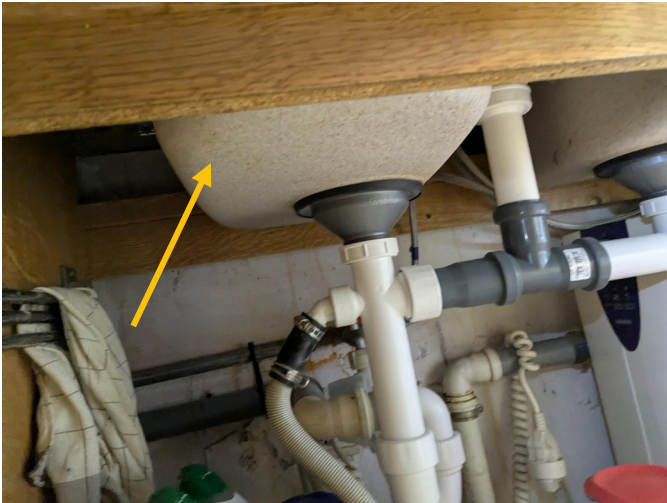
De coating van de gootsteen kan nog asbest bevatten. Dit dient onderzocht te worden bij werken hieraan.

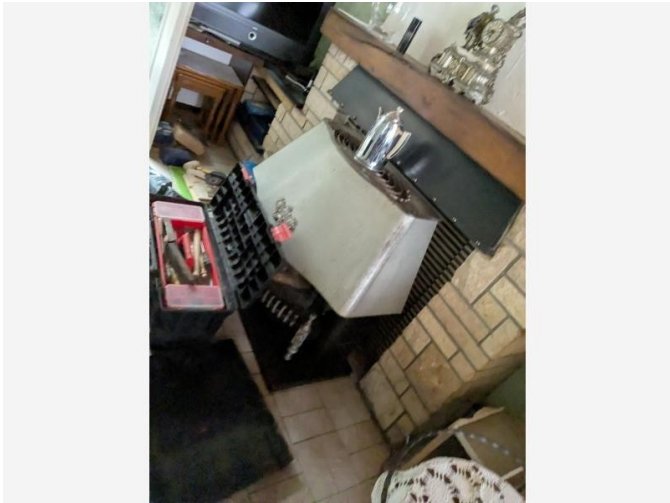
De ouderdom van de gaskachels is onbekend. De gaskachels kunnen gezien hun ouderdom nog asbesthoudende materialen bevatten aan de binnenzijde. Bij werken eraan dient rekening gehouden te worden met de mogelijke aanwezigheid van asbest in dichtingen etc.. Er zijn geen verdachte materialen waarneembaar.

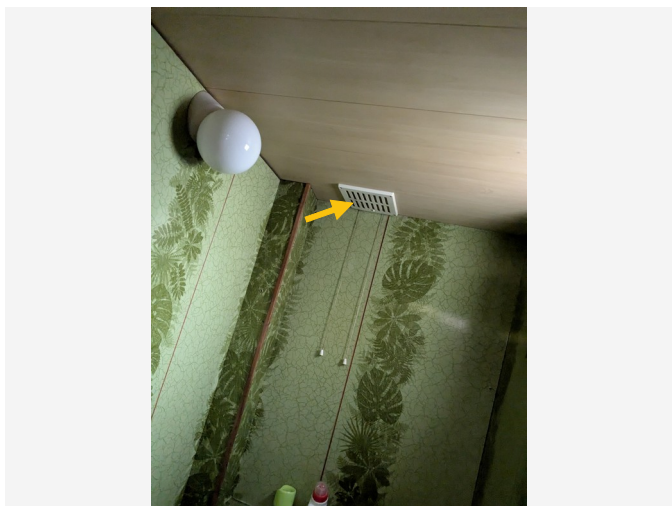
In ventilatiesystemen en luchtkanalen werd asbest vooral gebruikt om extra te isoleren en om naden en kieren te dichtten. Bij de afvoer van verluchtingen kunnen asbestcement buizen gebruikt zijn.

Aangezien deze ingewerkt zijn, kunnen we deze slechts deels inspecteren. We hebben geen asbest verdacht materiaal kunnen vaststellen. Bij werken hieraan dient een grondige inspectie en eventueel een analyse van het materiaal te gebeuren.
