# Asbestinventarisatattest

Krokuslaan 10, 1933 Zaventem

Attestnummer : 20250903-000171.000

Uitgegeven op : 03.09.2025

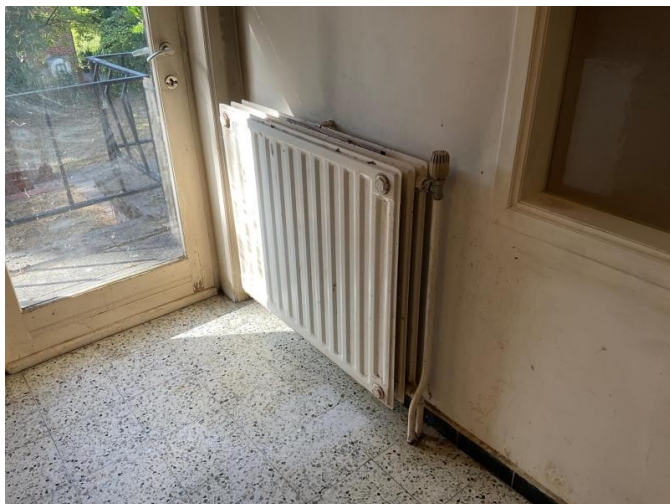
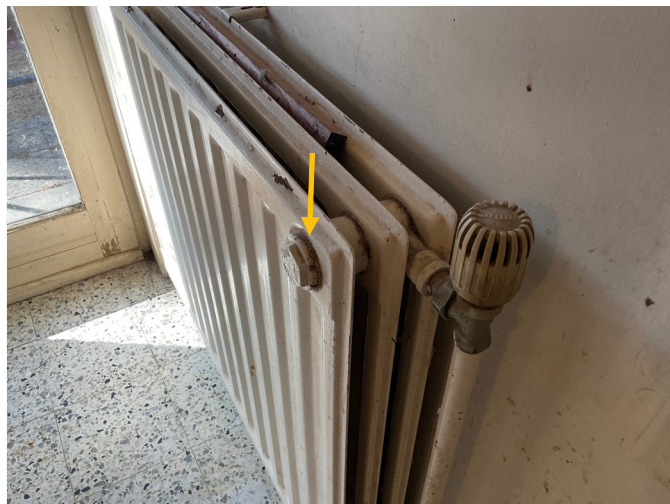
## Conclusie

### Actie

Het asbestmateriaal valt onder de mijlpaal van 2034.

Verwijderen

| Eindbeoordeling materiaalisico | Zeer laag materiaalisico en/of zeer lage kans op vezelvrijgave |

| Gebondenheid | Categorie 2: niet-hechtgebonden met matrix |
| Asbestsoort (vezeltype) | Alleen chrysotiel |
| Asbestconcentratie | Hoog ( $\geq 50\%$ ) |
| Afschermingsgraad van het gehele materiaal | Niet stootvaste afscherming |
| Toestand van het materiaal | Onbeschadigd, niet verweerd |

| Beschrijving | Pakkingen tussen radiatorbladeren |

- Zorg voor een veilig beheer. Vermijd het beschadigen van het asbestmateriaal. Controleer de toestand jaarlijks op wijzigingen.

- Eenvoudige handelingen: mag via doe-het-zelf of door werknemer(s) met opleidingsattest eenvoudige handelingen  
De techniek van de eenvoudige handelingen mag worden toegepast bij de verwijdering van deze toepassing .

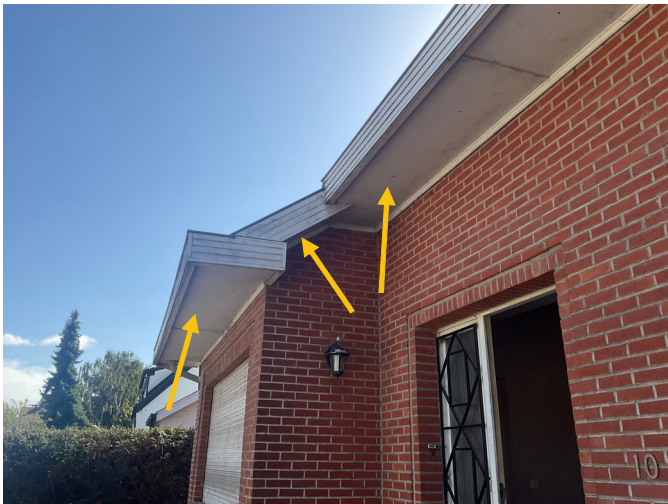
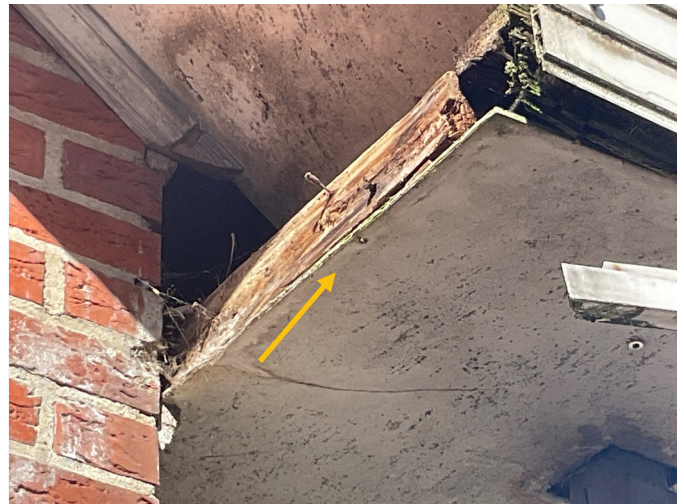
### Conclusie

Het asbestmateriaal valt onder de mijlpaal van 2034.

Verwijderen

| Eindbeoordeling materiaalisico | Laag materiaalisico en/of verlaagde kans op vezelvrijgave |

| Gebondenheid | Categorie 1: hechtgebonden in oorsprong |
| Asbestsoort (vezeltype) | Crocidoliet aanwezig |
| Asbestconcentratie | Laag (< 50%) |
| Afschermingsgraad van het gehele materiaal | Geheel of deels vrij aan de buitenlucht |
| Toestand van het materiaal | Licht beschadigd, licht verweerd. Intact calciumsilicaatmateriaal of categorie III 'gebondenheid' |

| Beschrijving | Vulpaneel dak afwerking |

- Zorg voor een veilig beheer. Vermijd het beschadigen van het asbestmateriaal. Controleer de toestand jaarlijks op wijzigingen.
- Voer bijkomende staalname(s) uit.

- Eenvoudige handelingen: mag via doe-het-zelf of door werknemer(s) met opleidingsattest eenvoudige handelingen  
De techniek van de eenvoudige handelingen mag worden toegepast bij de verwijdering van deze toepassing .
  - Vermijd het breken van de asbesttoepassing om vezelvrijgaven te vermijden .
  - Gebruik de correcte persoonlijke beveiligingsmiddelen .
  - Gebruik een stofmasker van met een FFP3 kwaliteit of beter ,

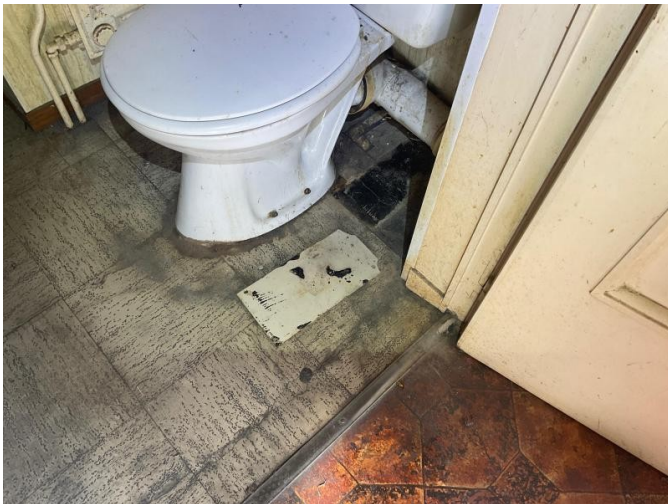
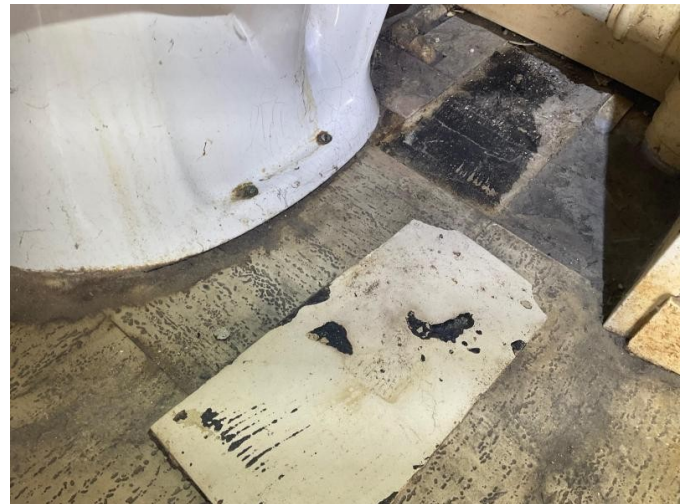
### Conclusie

Het asbestmateriaal valt onder de mijlpaal van 2040.

Zorgvuldig beheren

| Eindbeoordeling materiaalisico | Laag materiaalisico en/of verlaagde kans op vezelvrijgave |

| Gebondenheid | Categorie 1: hechtgebonden in oorsprong |
| Asbestsoort (vezeltype) | Alleen chrysotiel |
| Asbestconcentratie | Laag (< 50%) |
| Afschermingsgraad van het gehele materiaal | Geheel of deels (ook) vrij aan de binnenlucht |
| Toestand van het materiaal | Licht beschadigd, licht verweerd. Intact calciumsilicaatmateriaal of categorie III 'gebondenheid' |

| Beschrijving | Tegel + tegellijm |

- Zorg voor een veilig beheer. Vermijd het beschadigen van het asbestmateriaal. Controleer de toestand jaarlijks op wijzigingen.
- Voer bijkomende staalname(s) uit.

- Hermetische zone (erkend asbestverwijderaar)  
Dit betreft een niet-hechtgebonden binnentoepassing. Enkel verwijdering in hermetische zone door erkend verwijderaar mogelijk

Vermijd het boren, slijpen en of elke handeling waardoor de muur beschadigd wordt en er stof kan vrij komen

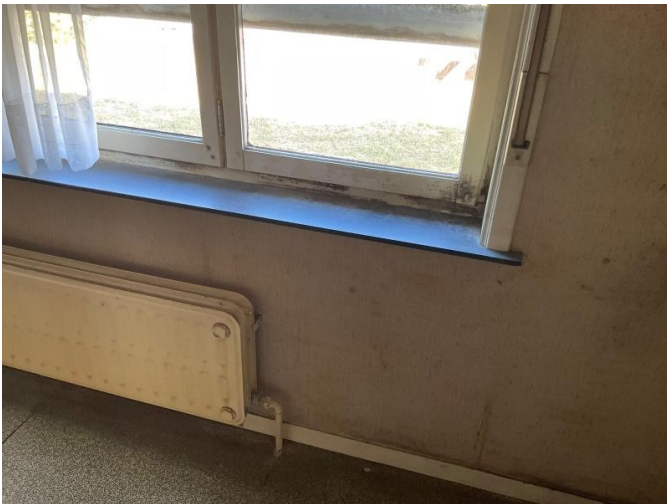
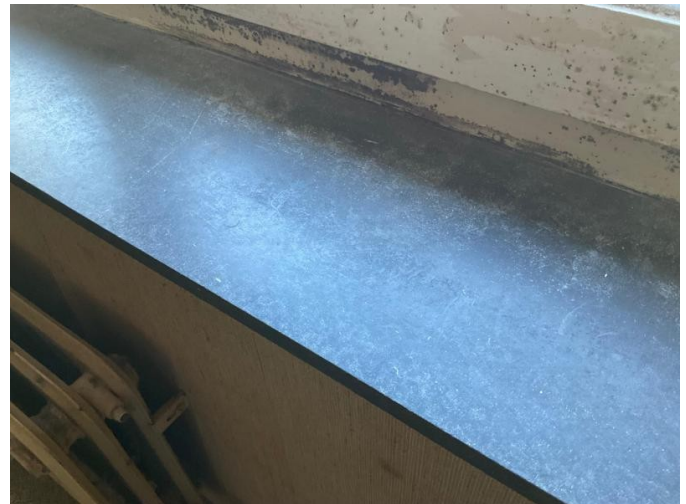
### Conclusie

Het asbestmateriaal valt onder de mijlpaal van 2040.

Zorgvuldig beheren

| Eindbeoordeling materiaalisico | Laag materiaalisico en/of verlaagde kans op vezelvrijgave |

| Gebondenheid | Categorie 1: hechtgebonden in oorsprong |
| Asbestsoort (vezeltype) | Crocidoliet aanwezig |
| Asbestconcentratie | Laag (< 50%) |
| Afschermingsgraad van het gehele materiaal | Geheel of deels (ook) vrij aan binnenluchtstromen |
| Toestand van het materiaal | Onbeschadigd, niet verweerd |

| Beschrijving | Vensterbanken binnen |

- Zorg voor een veilig beheer. Vermijd het beschadigen van het asbestmateriaal. Controleer de toestand jaarlijks op wijzigingen.
- Voer bijkomende staalname(s) uit.

- Eenvoudige handelingen: mag via doe-het-zelf of door werknemer(s) met opleidingsattest eenvoudige handelingen  
De techniek van de eenvoudige handelingen mag worden toegepast bij de verwijdering van deze toepassing .
  - Vermijd het breken van de asbesttoepassing om vezelvrijgaven te vermijden .
  - Gebruik de correcte persoonlijke beveiligingsmiddelen .
  - Gebruik een stofmasker van met een FFP3 kwaliteit of beter ,

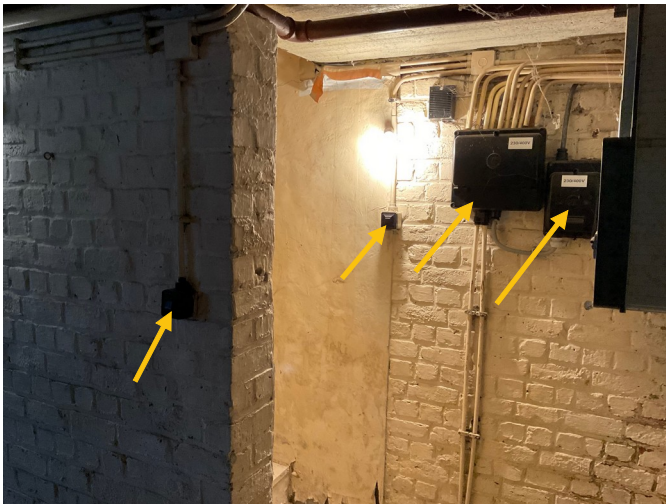
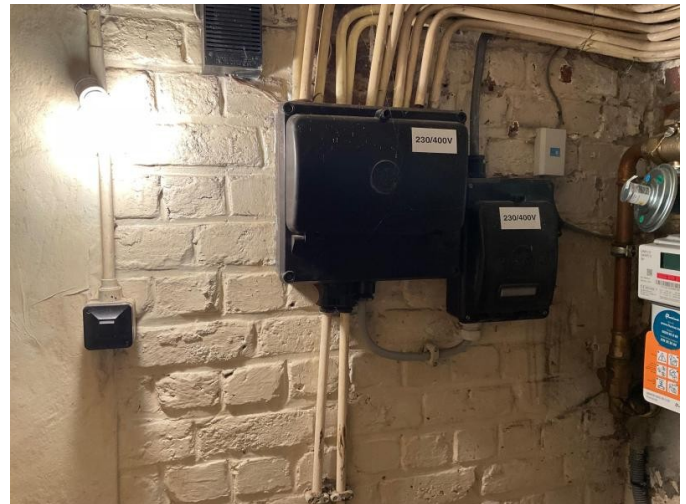
### Conclusie

Het asbestmateriaal valt onder de mijlpaal van 2040.

Zorgvuldig beheren

| Eindbeoordeling materiaalrisico | Laag materiaalrisico en/of verlaagde kans op vezelvrijgave |

- Zorg voor een veilig beheer. Vermijd het beschadigen van het asbestmateriaal. Controleer de toestand jaarlijks op wijzigingen.
- Voer bijkomende staalname(s) uit.

- Eenvoudige handelingen: mag via doe-het-zelf of door werknemer(s) met opleidingsattest eenvoudige handelingen  
De techniek van de eenvoudige handelingen mag worden toegepast bij de verwijdering van deze toepassing .
  - Vermijd het breken van de asbesttoepassing om vezelvrijgaven te vermijden .
  - Gebruik de correcte persoonlijke beveiligingsmiddelen .
  - Gebruik een stofmasker van met een FFP3 kwaliteit of beter ,

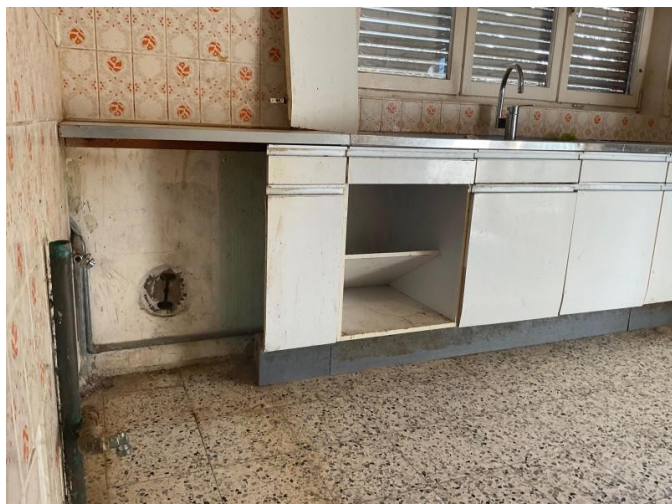
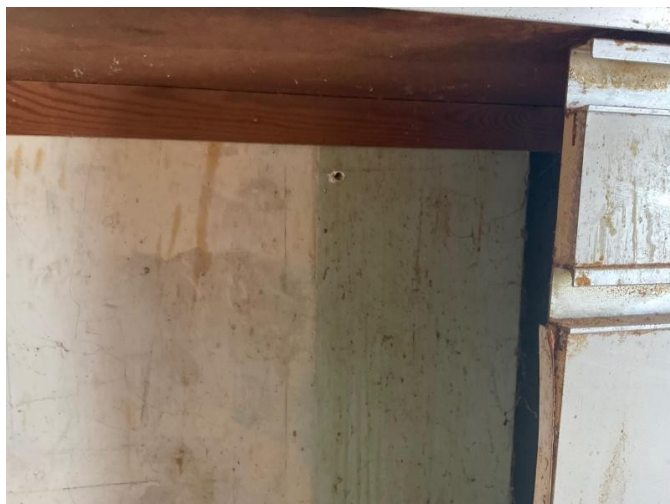
## Fiche 11: Pleisterwerk muren

Geen asbest

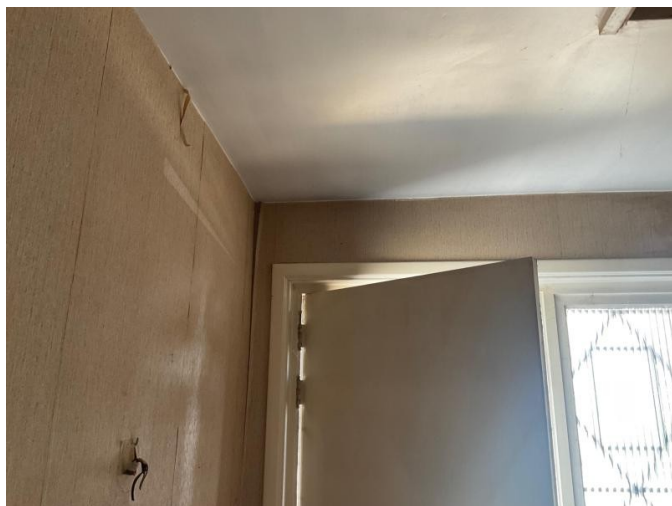
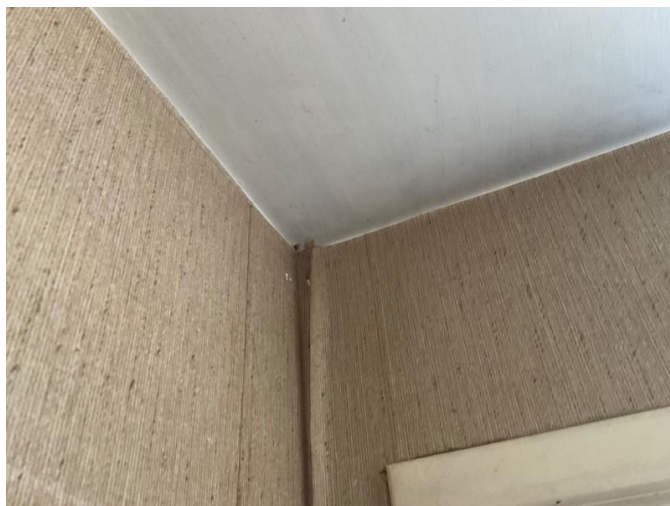
## Fiche 12: Pleisterwerk plafonds

Geen asbest
