# Asbestinventarisatetest

Antoon de Lalaingstraat 22, 2320 Hoogstraten

Attestnummer : 20250317-000185.001

Uitgegeven op : 17.03.2025

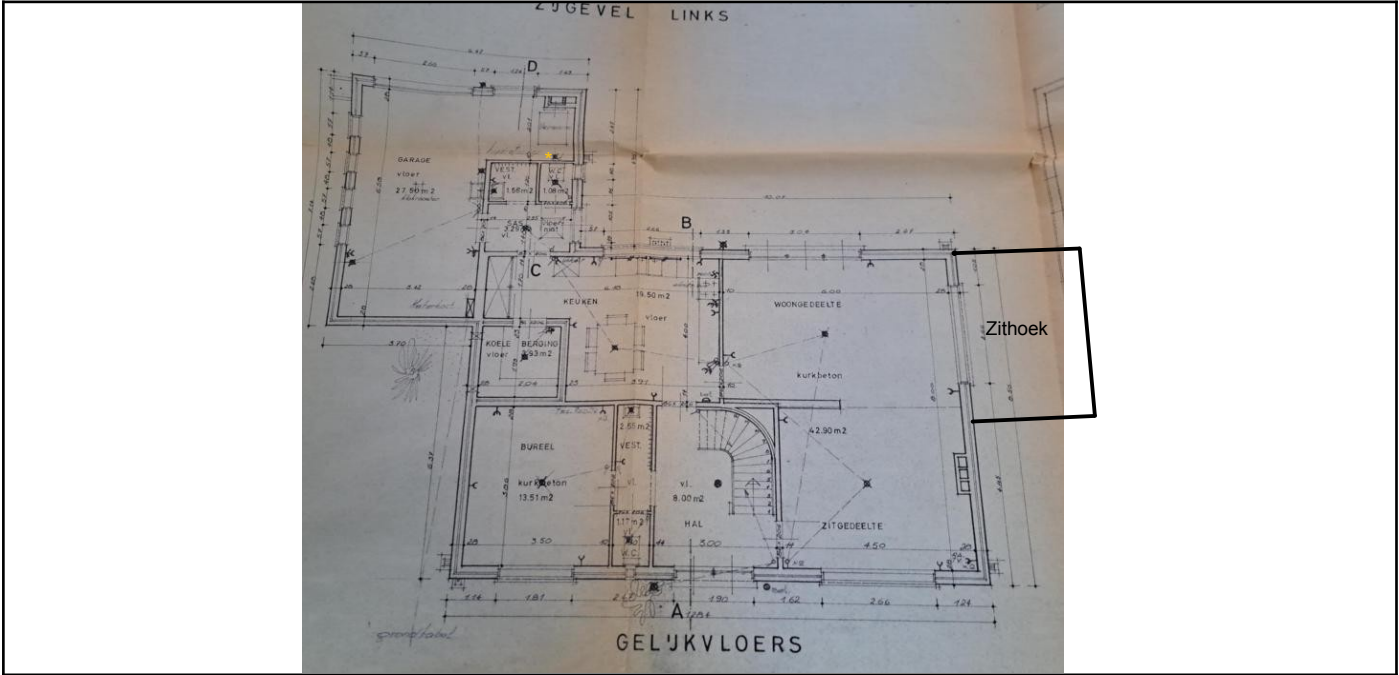
# Plan 1.3: Plan gelijkvloers

| Beschrijving | Type | Actie |
|---|---|---|
| 3. Bakeliet | Asbestmateriaal | Zorgvuldig beheren |

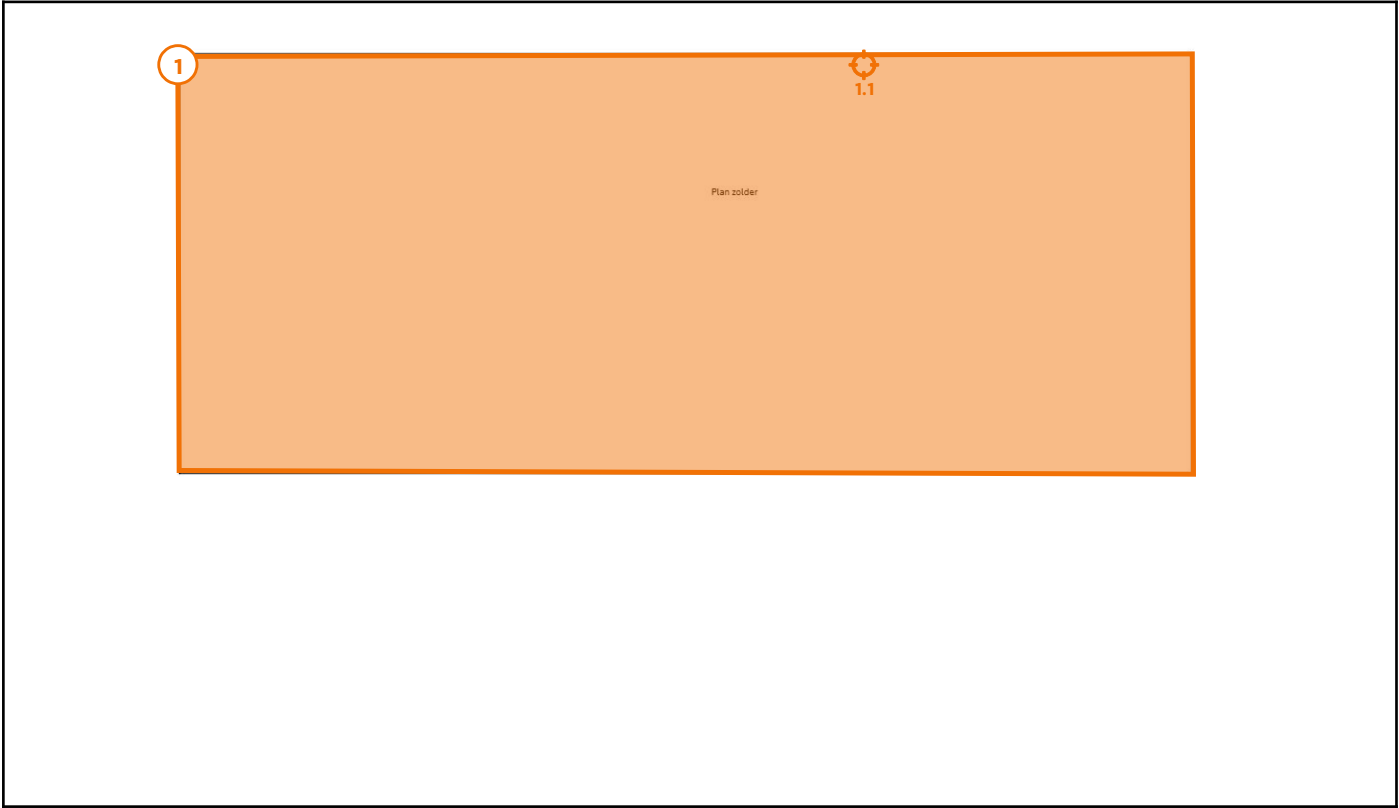
# Plan 1.6: Plan zolder

| Beschrijving | Type | Actie |
|---|---|---|
| 1. Onderdakplaat woning | Asbestmateriaal | Maatregelen nemen |

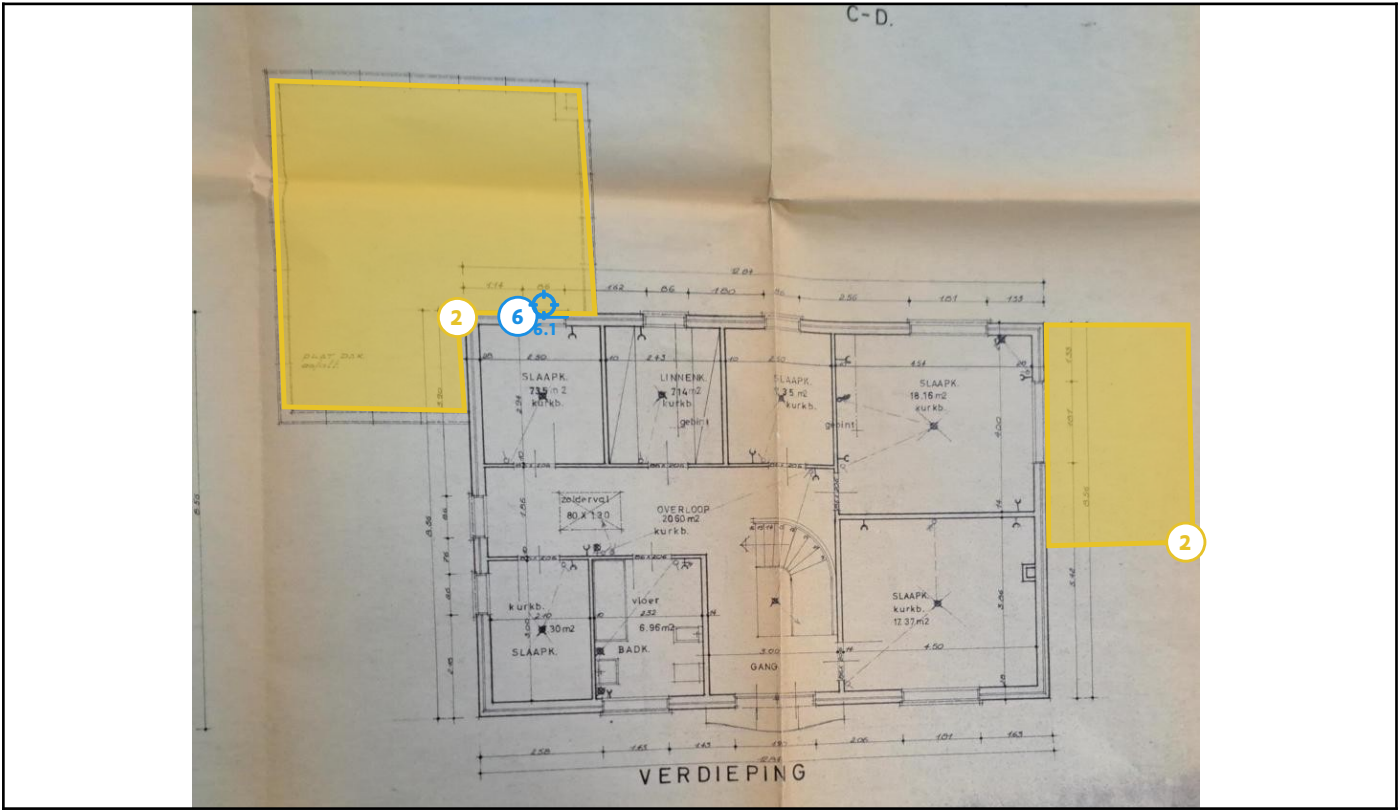
# Plan 1.7: Plan 1ste verdieping

| Beschrijving | Type | Actie |
|---|---|---|
| 2. Roofing platdak | Asbestmateriaal | Zorgvuldig beheren |

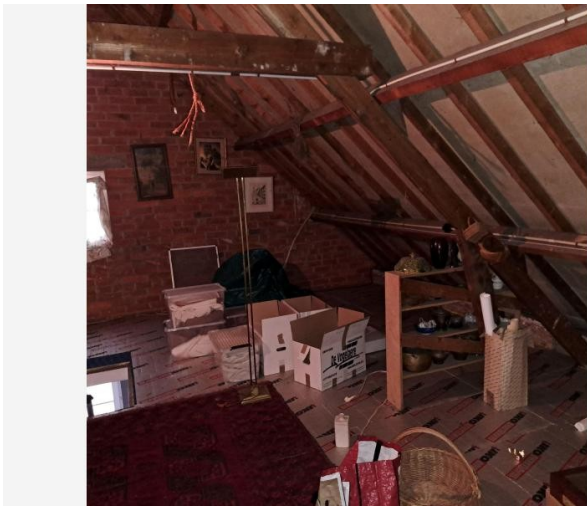
| Fiche 1: Onderdakplaat woning..... | 15 |

Het asbestmateriaal valt onder de mijlpaal van 2040.

| Eindbeoordeling materiaalrisico | Verhoogd materiaalrisico en/of verhoogde kans op vezelvrijgave |

| Asbestsoort (vezeltype) | Crocidoliet aanwezig |
| Afschermingsgraad van het gehele materiaal | Geheel of deels (ook) vrij aan de binnenlucht |
| Toestand van het materiaal | Licht beschadigd, licht verweerd. Intact calciumsilicaatmateriaal of categorie III 'gebondenheid' |

| # | Type | Referentie | Resultaat |
|---|---|---|---|
| 1.1 | Puntmonster | 4. Onderdakplaat | Crocidoliet, Chrysotiel |

- Zorg voor een veilig beheer. Vermijd het beschadigen van het asbestmateriaal. Controleer de toestand jaarlijks op wijzigingen.
- Zorg voor een veilig beheer en verwijder dit asbestmateriaal wanneer het bij werken eenvoudig bereikbaar wordt. Controleer de toestand jaarlijks op wijzigingen.

- Eenvoudige handelingen: mag via doe-het-zelf of door werknemer(s) met opleidingsattest eenvoudige handelingen  
Deze mag u zelf verwijderen.

Voor te verwijderen eerst fixeren. Dragen van de juiste PBM's.

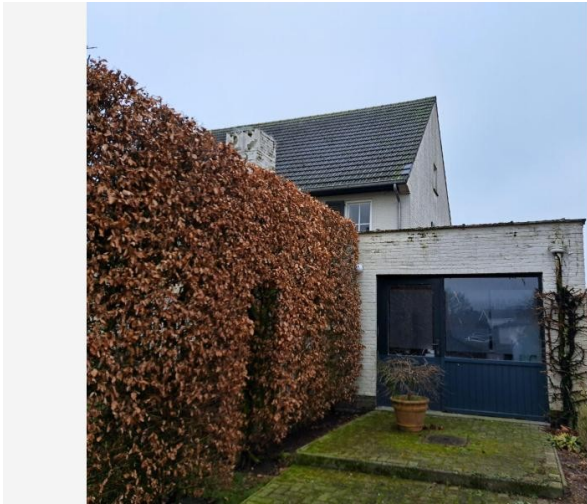
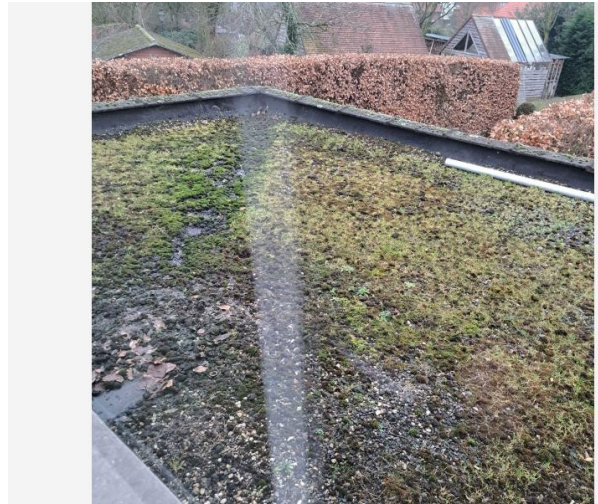
| Fiche 2: Roofing platdak..... | 18 |

| Eindbeoordeling materiaalisico | Laag materiaalisico en/of verlaagde kans op vezelvrijgave |

| Asbestsoort (vezeltype) | Alleen chrysotiel |
| Afschermingsgraad van het gehele materiaal | Geheel of deels vrij aan de buitenlucht |
| Toestand van het materiaal | Licht beschadigd, licht verweerd. Intact calciumsilicaatmateriaal of categorie III 'gebondenheid' |

- Zorg voor een veilig beheer. Vermijd het beschadigen van het asbestmateriaal. Controleer de toestand jaarlijks op wijzigingen.
- Hemelwater dat afspoelt van asbestcement daken of gevels kan asbestdeeltjes bevatten. Gebruik het enkel voor gesloten circuits (bv. spoelen toiletten). Reinig na het vervangen van het dak of de gevel de dakgoten en regenwaterput of -ton om asbesthoudend sediment of slib te verwijderen

- Eenvoudige handelingen: mag via doe-het-zelf of door werknemer(s) met opleidingsattest eenvoudige handelingen  
Voor te verwijderen eerst fixeren. Dragen van de juiste PBM's.

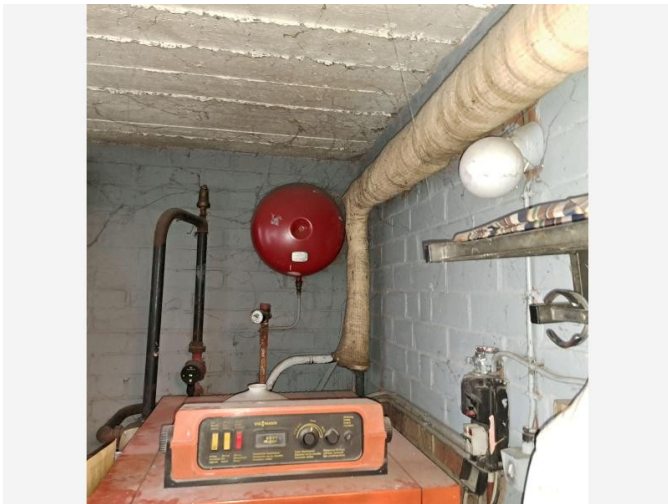
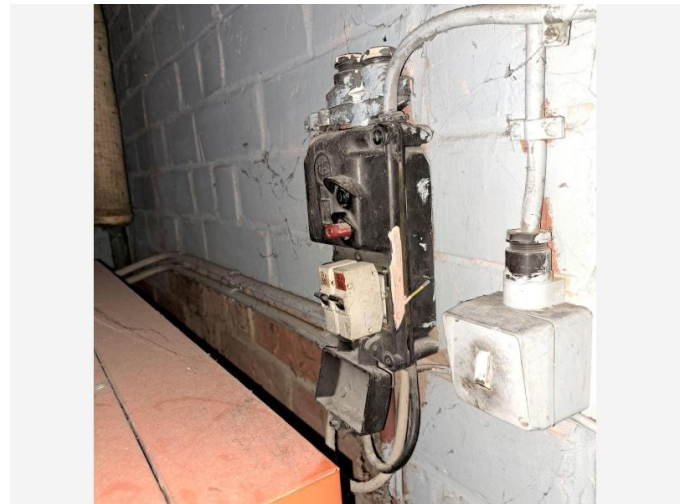
| Fiche 3: Bakeliet..... | 21 |

| Eindbeoordeling materiaalisico | Laag materiaalisico en/of verlaagde kans op vezelvrijgave |

| Asbestsoort (vezeltype) | Crocidoliet aanwezig |
| Toestand van het materiaal | Onbeschadigd, niet verweerd |

- Zorg voor een veilig beheer. Vermijd het beschadigen van het asbestmateriaal. Controleer de toestand jaarlijks op wijzigingen.

- Eenvoudige handelingen: mag via doe-het-zelf of door werknemer(s) met opleidingsattest eenvoudige handelingen  
Voor te verwijderen eerst fixeren. Dragen van de juiste PBM's.

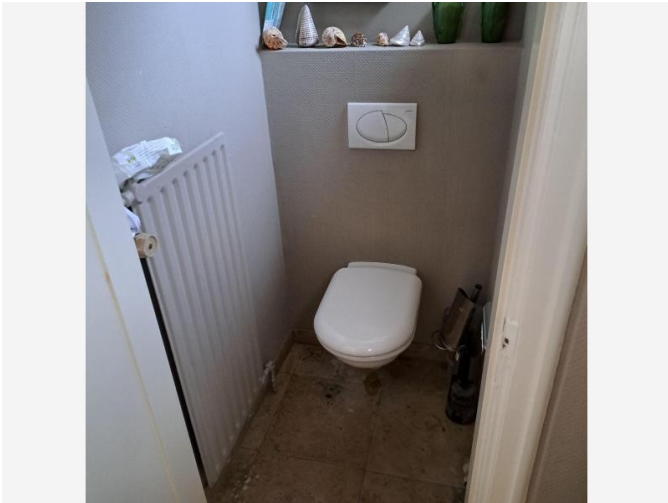
## Fiche 4: Bezetting muren

Geen asbest

| # | Type | Referentie | Resultaat |
|---|---|---|---|
| 4.1 | Mengmonster | 1. Bezetting wanden | Geen asbest |

| Opmerking | <p>Badkamer is gedeeltelijk afgewerkt met wandtegels. Keuken is gedeeltelijk afgewerkt.</p> <p>Garage is afgewerkt met snelbouwsteen.</p> <p>Geen staal kunnen nemen bij verwarmingsketel.</p> |

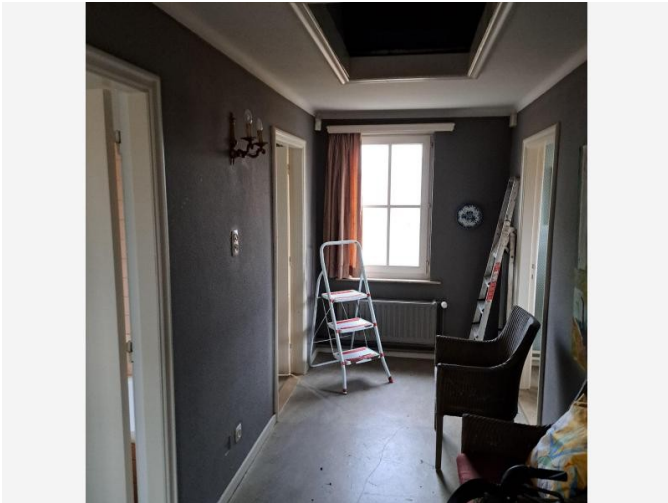
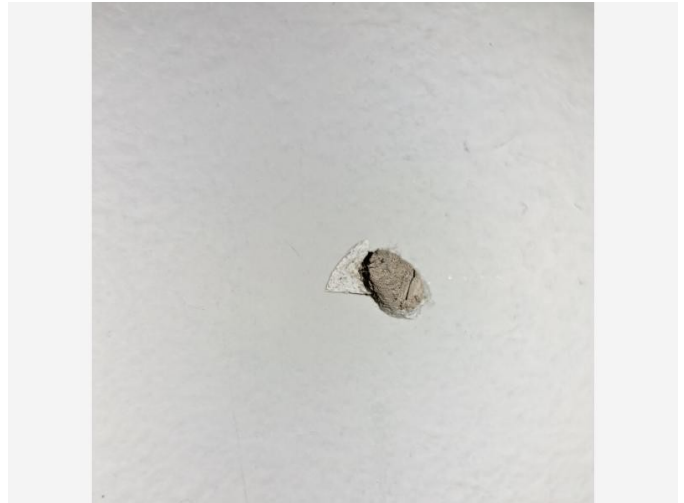
## Fiche 5: Bezetting plafond

Geen asbest

| # | Type | Referentie | Resultaat |
|---|---|---|---|
| 5.1 | Mengmonster | 2. Bezetting plafond | Geen asbest |

| Opmerking | Garage en aanbouw bij woonkamer zijn de plafonds afgewerkt.<br>Geen staal kunnen nemen bij verwarmingsketel. |

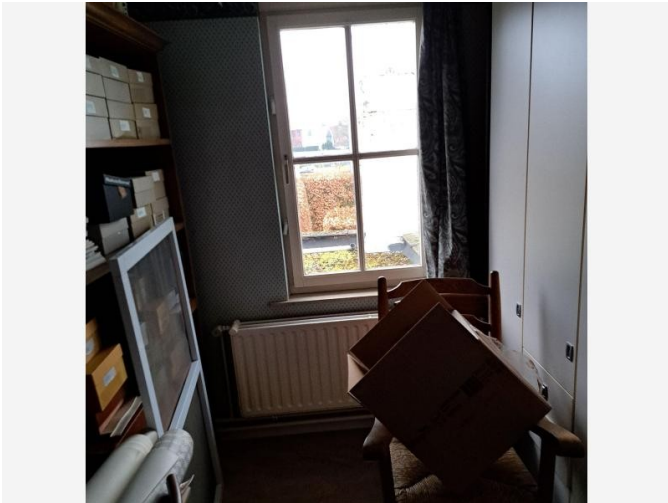
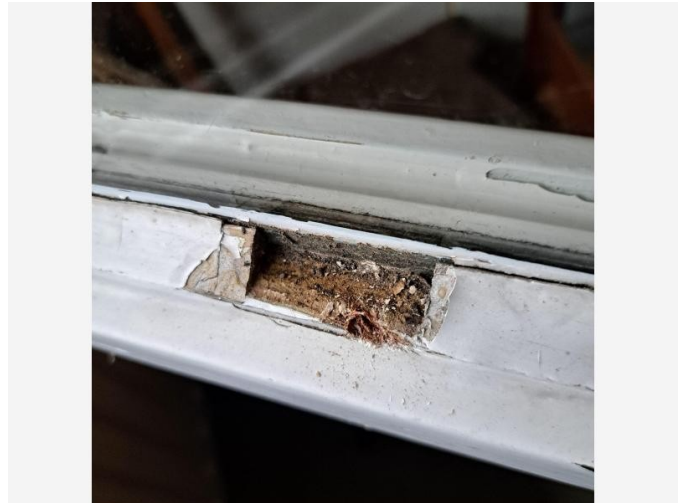
## Fiche 6: Stopverf raam

Geen asbest

| # | Type | Referentie | Resultaat |
|---|---|---|---|
| 6.1 | Puntmonster | 3. Stopverf bij ramen | Geen asbest |
