# Asbestinventarisatattest

Theodoor Coppensstraat 3/1, 1731 Asse

Attestnummer : 20250908-000456.000

Uitgegeven op : 08.09.2025

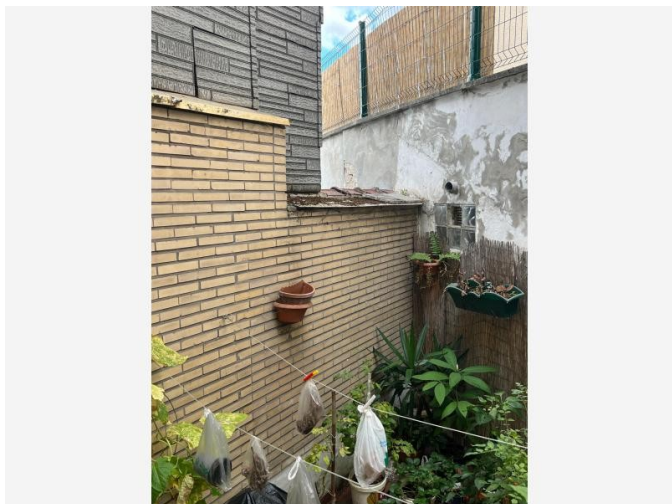
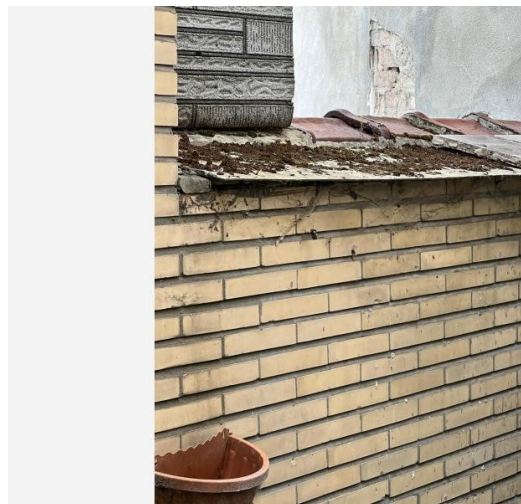
Het asbestmateriaal valt onder de mijlpaal van 2040.

Verwijderen

| Eindbeoordeling materiaalarisico | Verhoogd materiaalarisico en/of verhoogde kans op vezelvrijgave |

| Gebondenheid | Categorie 1: hechtgebonden in oorsprong |
| Asbestsoort (vezeltype) | Alleen chrysotiel |
| Asbestconcentratie | Laag (< 50%) |
| Afschermingsgraad van het gehele materiaal | Geheel of deels vrij aan de buitenlucht |
| Toestand van het materiaal | Matig beschadigd, matig verweerd |

| # | Type | Referentie | Resultaat |
|---|---|---|---|
| 1.1 | Puntmonster | 02 | Chrysotiel |

| Beschrijving | Plaat |
| Opmerking | Plaat aan scheidingsmuur van privaat terras |

- Zorg voor een veilig beheer. Vermijd het beschadigen van het asbestmateriaal. Controleer de toestand jaarlijks op wijzigingen.
- Hemelwater dat afspoelt van asbestcement daken of gevels kan asbestdeeltjes bevatten. Gebruik het enkel voor gesloten circuits (bv. spoelen toiletten). Reinig na het vervangen van het dak of de gevel de dakgoten en regenwaterput of -ton om asbesthoudend sediment of slib te verwijderen

- Eenvoudige handelingen: mag via doe-het-zelf of door werknemer(s) met opleidingsattest eenvoudige handelingen  
Deze toepassing kan door een aannemer die over een opleidingsattest eenvoudige handelingen beschikt of door een particulier (doe-het-zelf), verwijderd worden indien er geen verhoogd risico op vrijgave van asbestvezels (max. concentratie 0,01 vezels/cm<sup>3</sup> - CODEX Art. VI.3-54) ontstaat en de toepassing voorafgaand wordt gefixeerd/bevochtigd; de individuele elementen zonder machinale werktuigen (boormachine, slijpschijf, hogedrukreiniger,...) en zonder breken of gooien een voor een losgemaakt worden; en ten slotte dubbel en luchtdicht verpakt weggevoerd worden naar een erkend afvalpunt (recyclagepark).

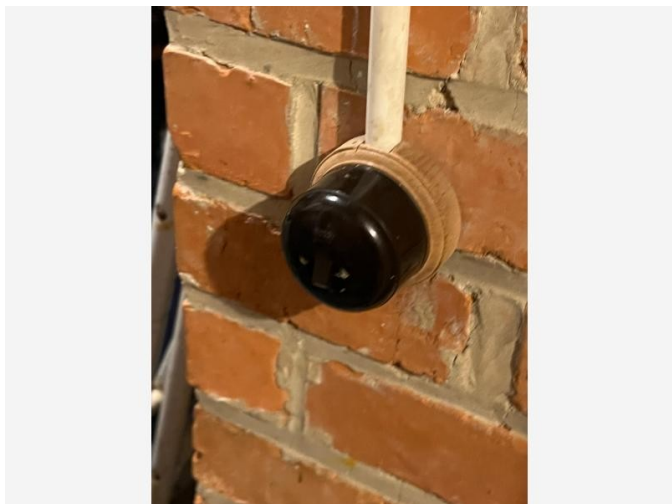
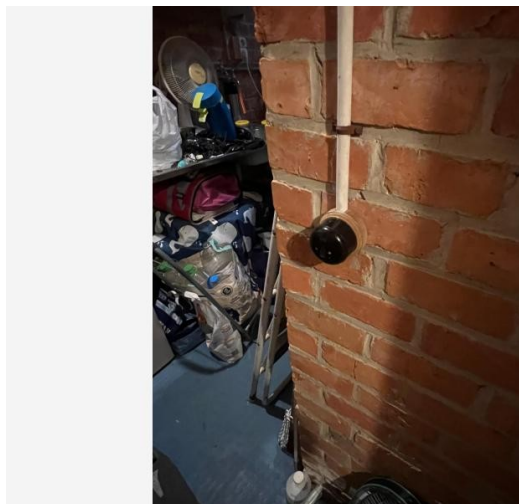
Het asbestmateriaal valt onder de mijlpaal van 2040.

Verwijderen

| Eindbeoordeling materiaalisico | Verhoogd materiaalisico en/of verhoogde kans op vezelvrijgave |

| Asbestsoort (vezeltype) | Crocidoliet aanwezig |
| Afschermingsgraad van het gehele materiaal | Geheel of deels (ook) vrij aan de binnenlucht |
| Toestand van het materiaal | Licht beschadigd, licht verweerd. Intact calciumsilicaatmateriaal of categorie III 'gebondenheid' |

| Beschrijving | Bakeliet schakelaars/stopcontacten |
| Opmerking | De hoeveelheid is een schatting. |

- Zorg voor een veilig beheer. Vermijd het beschadigen van het asbestmateriaal. Controleer de toestand jaarlijks op wijzigingen.
- Voer bijkomende staalname(s) uit.

- Eenvoudige handelingen: mag via doe-het-zelf of door werknemer(s) met opleidingsattest eenvoudige handelingen  
Deze toepassing kan door een aannemer die over een opleidingsattest eenvoudige handelingen beschikt of door een particulier (doe-het-zelf), verwijderd worden indien er geen verhoogd risico op vrijgave van asbestvezels (max. concentratie 0,01 vezels/cm<sup>3</sup> - CODEX Art. VI.3-54) ontstaat en de toepassing voorafgaand wordt gefixeerd/bevochtigd; de individuele elementen zonder machinale werktuigen (boormachine, slijpschijf, hogedrukreiniger,...) en zonder breken of gooien een voor een losgemaakt worden; en ten slotte dubbel en luchtdicht verpakt weggevoerd worden naar een erkend afvalpunt (recyclagepark).

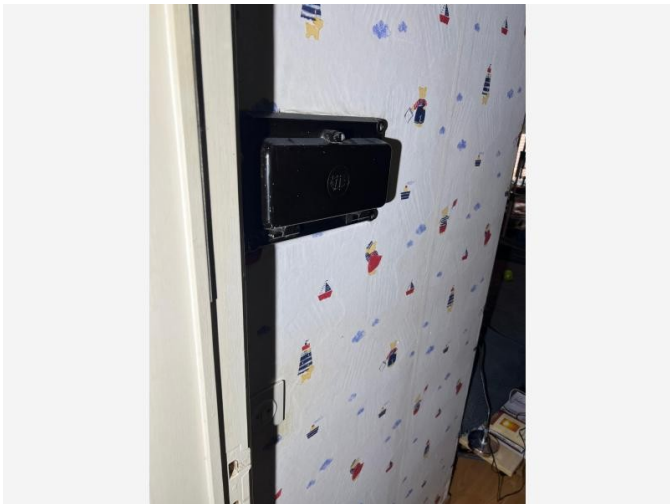
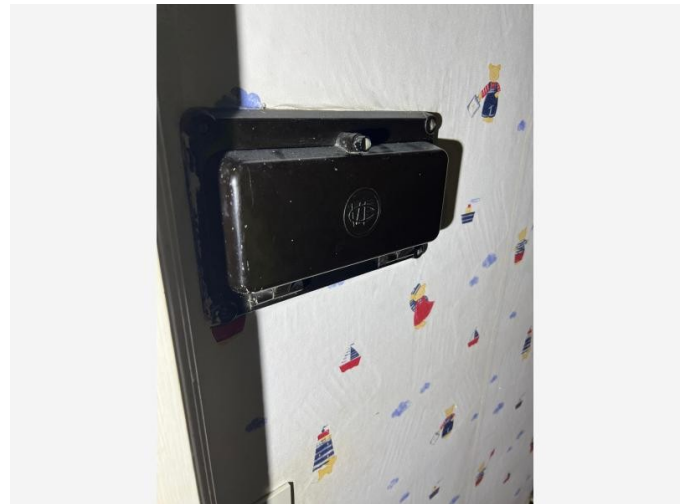
Het asbestmateriaal valt onder de mijlpaal van 2040.

Zorgvuldig beheren

| Eindbeoordeling materiaalisico | Laag materiaalisico en/of verlaagde kans op vezelvrijgave |

| Asbestsoort (vezeltype) | Crocidoliet aanwezig |
| Toestand van het materiaal | Onbeschadigd, niet verweerd |

| Beschrijving | Bakeliet schakelkast |

- Zorg voor een veilig beheer. Vermijd het beschadigen van het asbestmateriaal. Controleer de toestand jaarlijks op wijzigingen.
- Voer bijkomende staalname(s) uit.

- Eenvoudige handelingen: mag via doe-het-zelf of door werknemer(s) met opleidingsattest eenvoudige handelingen  
Deze toepassing kan door een aannemer die over een opleidingsattest eenvoudige handelingen beschikt of door een particulier (doe-het-zelf), verwijderd worden indien er geen verhoogd risico op vrijgave van asbestvezels (max. concentratie 0,01 vezels/cm<sup>3</sup> - CODEX Art. VI.3-54) ontstaat en de toepassing voorafgaand wordt gefixeerd/bevochtigd; de individuele elementen zonder machinale werktuigen (boormachine, slijpschijf, hogedrukreiniger,...) en zonder breken of gooien een voor een losgemaakt worden; en ten slotte dubbel en luchtdicht verpakt weggevoerd worden naar een erkend afvalpunt (recyclagepark).

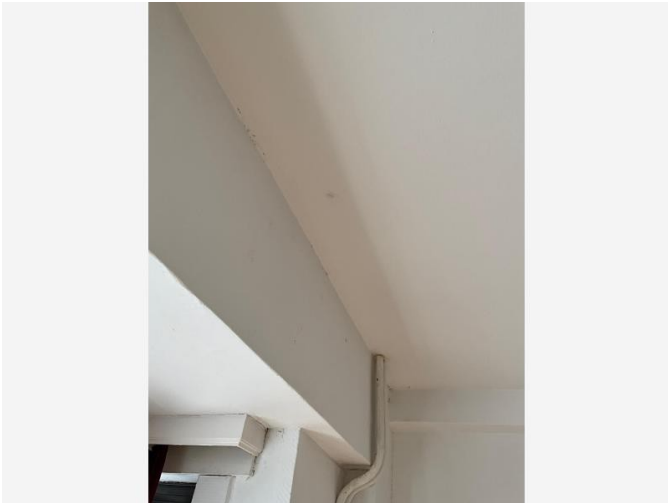
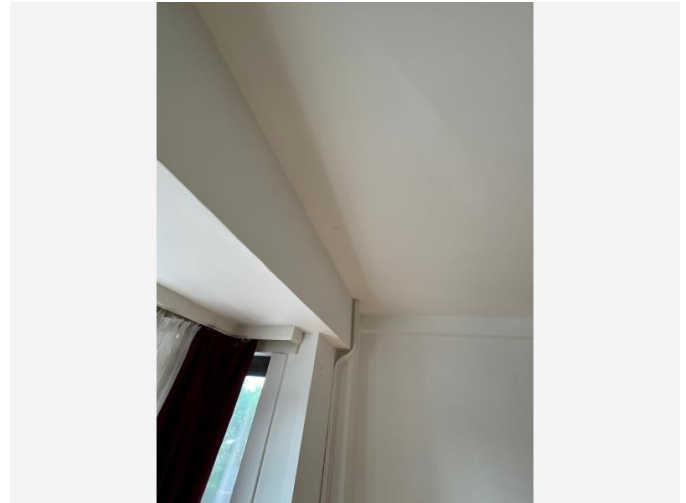
## Fiche 8: Pleisterwerk plafonds

Geen asbest

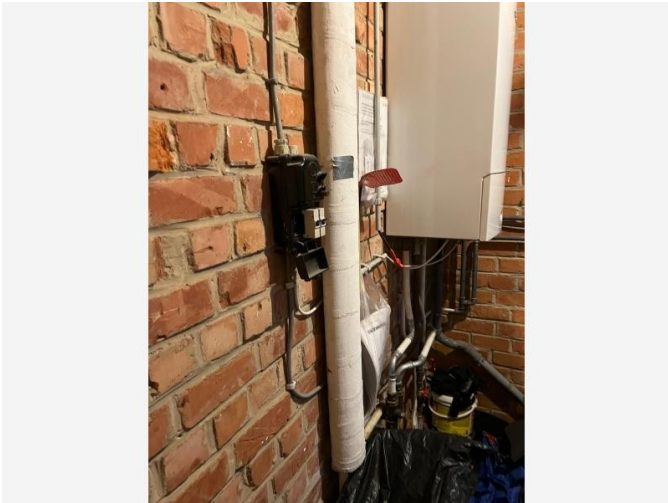
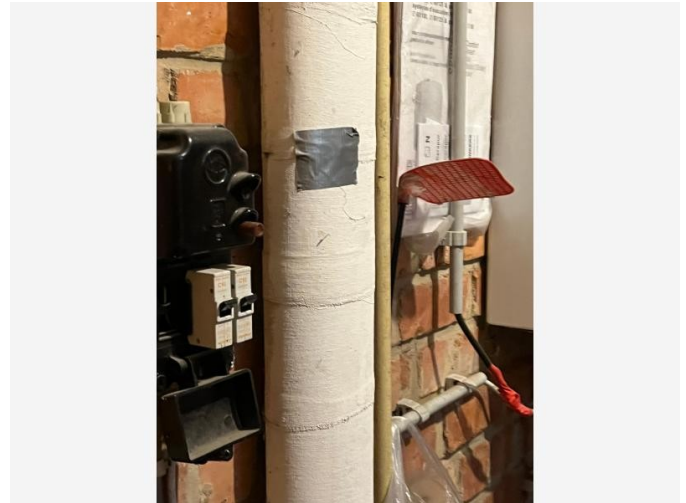
## Fiche 9: Leidingisolatie (gips) in kelder

Geen asbest

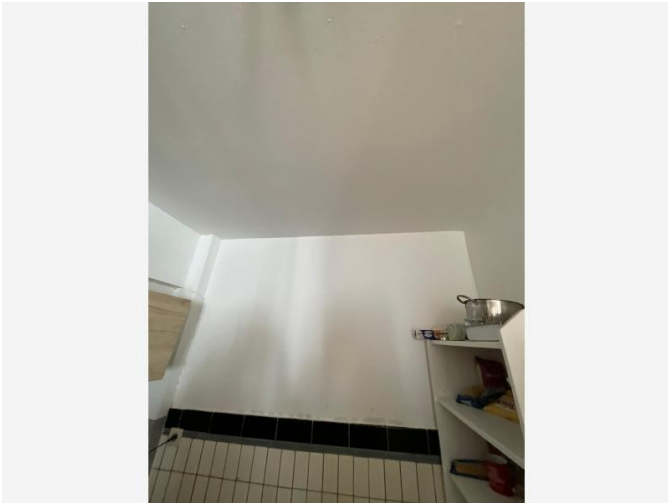
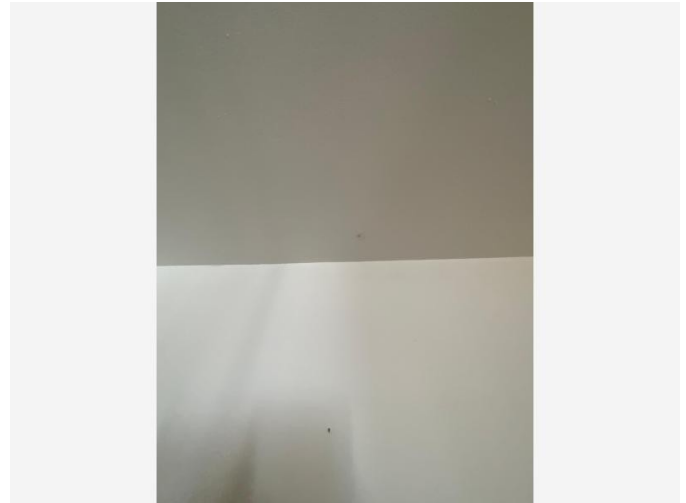
## Fiche 10: Pleisterwerk wanden

Geen asbest
