# Asbestinventarisatetest

Theodoor Coppensstraat 3/2, 1731 Asse

Attestnummer : 20250908-000429.000

Uitgegeven op : 08.09.2025

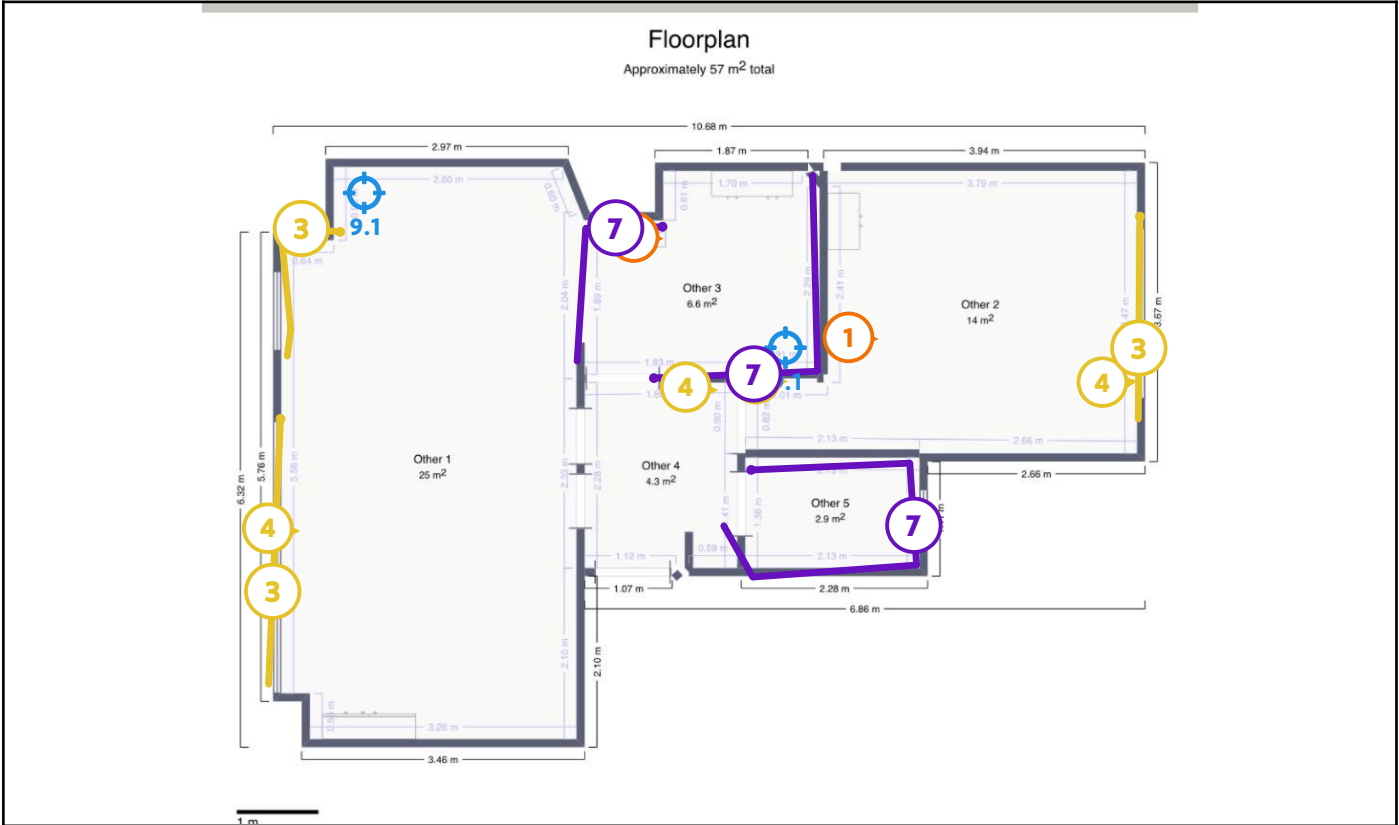
# Plan 1.2: Plan

| Beschrijving | Type | Actie |
|---|---|---|
| 1. Roetluik | Asbestmateriaal | Verwijderen |
| 2. Bakeliet schakelkast | Asbestmateriaal | Zorgvuldig beheren |
| 3. Vensterbank type massal | Asbestmateriaal | Zorgvuldig beheren |
| 4. Radiatorknoppen | Asbestmateriaal | Zorgvuldig beheren |
| 7. Faiencetegels | Advies | - |
| 9. Pleisterwerk wanden | Geen asbest | - |

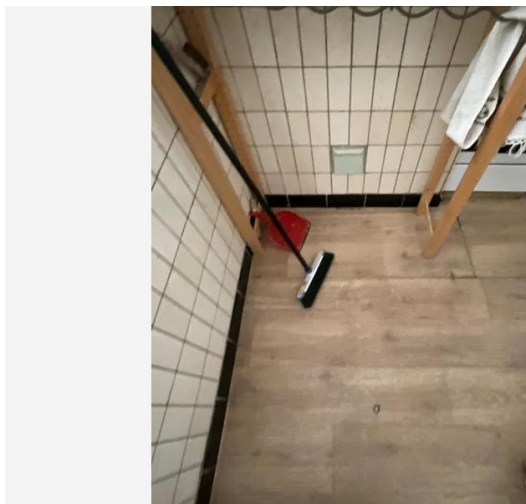
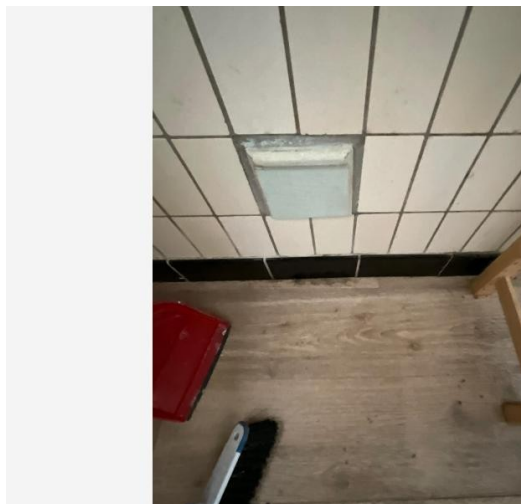
| Fiche 1: Roetluik..... | 12 |

Het asbestmateriaal valt onder de mijlpaal van 2040.

Verwijderen

| Eindbeoordeling materiaalrisico | Verhoogd materiaalrisico en/of verhoogde kans op vezelvrijgave |

| Gebondenheid | Categorie 1: hechtgebonden in oorsprong |
| Asbestsoort (vezeltype) | Crocidoliet aanwezig |
| Afschermingsgraad van het gehele materiaal | Geheel of deels (ook) vrij aan de binnenlucht |
| Toestand van het materiaal | Licht beschadigd, licht verweerd. Intact calciumsilicaatmateriaal of categorie III 'gebondenheid' |

| Beschrijving | Roetluik |

- Zorg voor een veilig beheer. Vermijd het beschadigen van het asbestmateriaal. Controleer de toestand jaarlijks op wijzigingen.

- Eenvoudige handelingen: mag via doe-het-zelf of door werknemer(s) met opleidingsattest eenvoudige handelingen  
Deze toepassing kan door een aannemer die over een opleidingsattest eenvoudige handelingen beschikt of door een particulier (doe-het-zelf), verwijderd worden indien er geen verhoogd risico op vrijgave van asbestvezels (max. concentratie 0,01 vezels/cm<sup>3</sup> - CODEX Art. VI.3-54) ontstaat en de toepassing voorafgaand wordt gefixeerd/bevochtigd; de individuele elementen zonder machinale werktuigen (boormachine, slijpschijf, hogedrukreiniger,...) en zonder breken of gooien een voor een losgemaakt worden; en ten slotte dubbel en luchtdicht verpakt weggevoerd worden naar een erkend afvalpunt (recyclagepark).

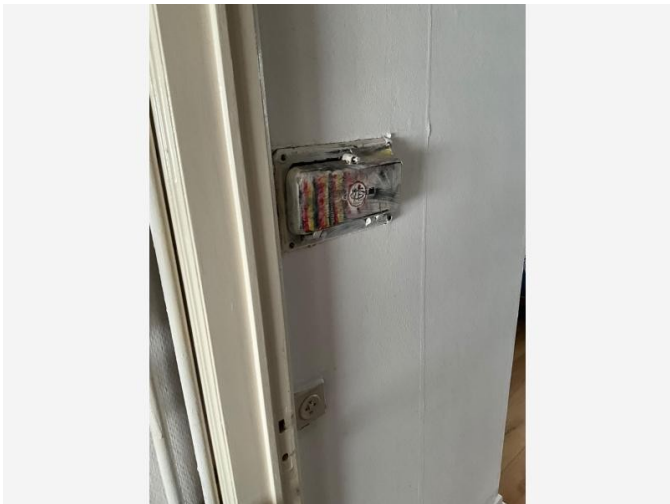
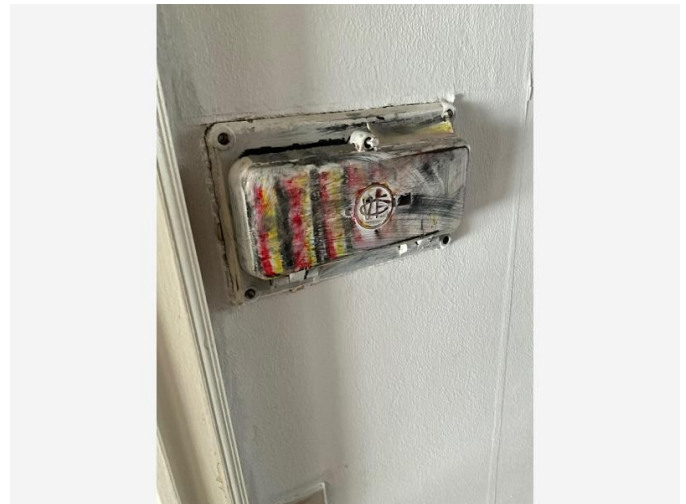
| Fiche 2: Bakeliet schakelkast..... | 15 |

Zorgvuldig beheren

| Eindbeoordeling materiaalisico | Laag materiaalisico en/of verlaagde kans op vezelvrijgave |

| Asbestsoort (vezeltype) | Crocidoliet aanwezig |
| Toestand van het materiaal | Onbeschadigd, niet verweerd |

| Beschrijving | Bakeliet schakelkast |

- Zorg voor een veilig beheer. Vermijd het beschadigen van het asbestmateriaal. Controleer de toestand jaarlijks op wijzigingen.
- Voer bijkomende staalname(s) uit.

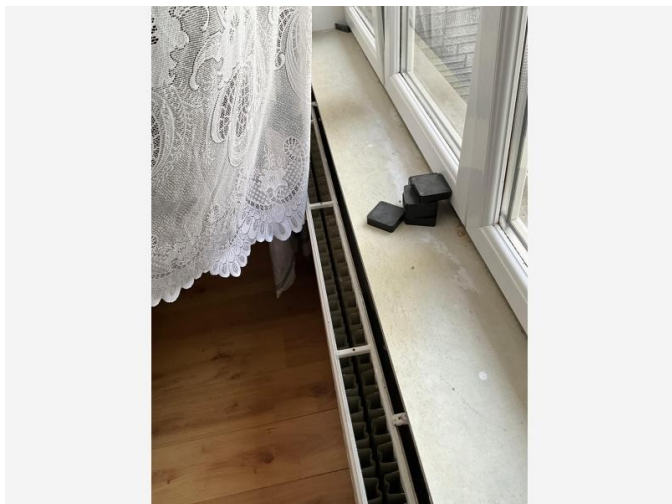
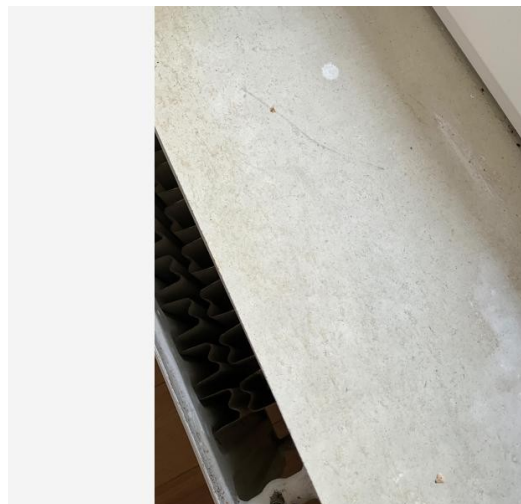
| Fiche 3: Vensterbank type massal..... | 18 |

Zorgvuldig beheren

| Eindbeoordeling materiaalrisico | Laag materiaalrisico en/of verlaagde kans op vezelvrijgave |

| Asbestsoort (vezeltype) | Alleen chrysotiel |
| Toestand van het materiaal | Licht beschadigd, licht verweerd. Intact calciumsilicaatmateriaal of categorie III 'gebondenheid' |

| Beschrijving | Vensterbank type massal |

- Zorg voor een veilig beheer. Vermijd het beschadigen van het asbestmateriaal. Controleer de toestand jaarlijks op wijzigingen.
- Voer bijkomende staalname(s) uit.

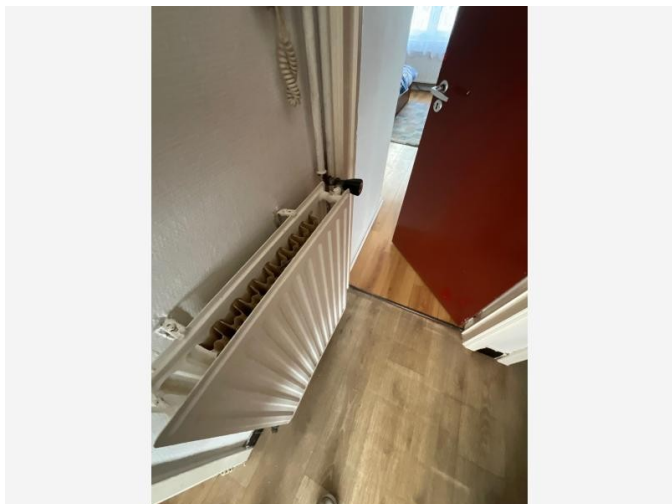
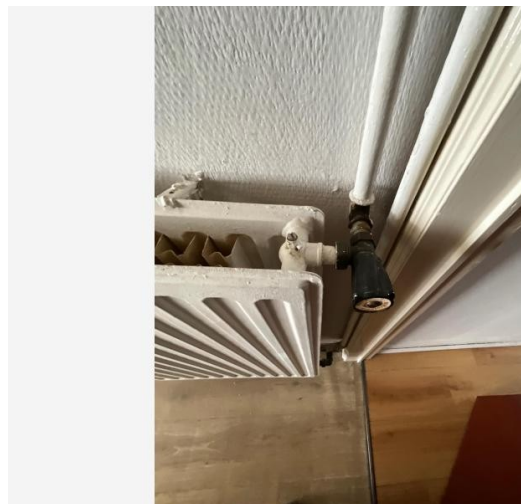
| Fiche 4: Radiatorknoppen..... | 22 |

Zorgvuldig beheren

| Eindbeoordeling materiaalrisico | Laag materiaalrisico en/of verlaagde kans op vezelvrijgave |

| Asbestsoort (vezeltype) | Crocidoliet aanwezig |
| Toestand van het materiaal | Onbeschadigd, niet verweerd |

| Beschrijving | Radiatorknoppen |

- Zorg voor een veilig beheer. Vermijd het beschadigen van het asbestmateriaal. Controleer de toestand jaarlijks op wijzigingen.

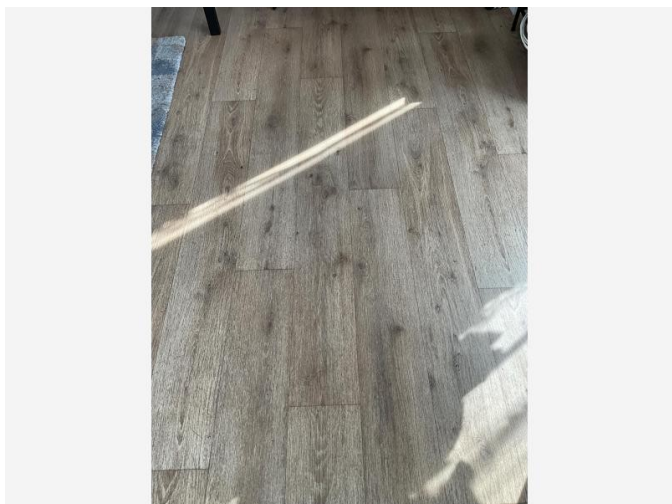
Niet-asbestverdacht vloerzeil.

Bij werken of renovatie dient controle te gebeuren van materialen onder dit vloerzeil.

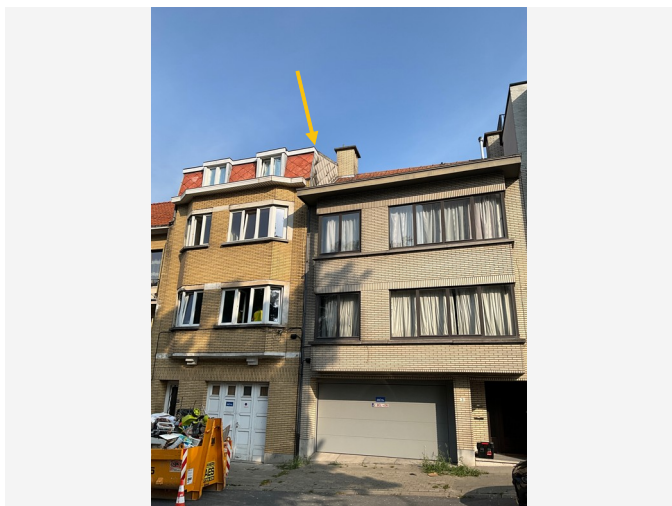
De gevel van de aanpalende woning bevat asbestverdachte leien. Laat de leien onaangeroerd tot ze op professionele wijze worden weggehaald.

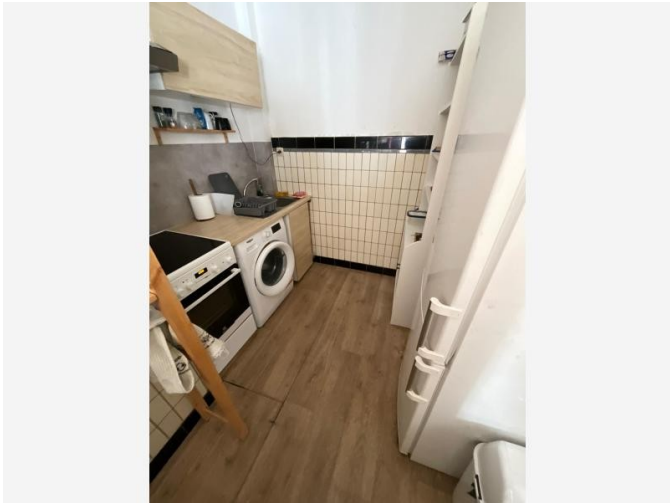
Binnenwanden en/of plafonds afgewerkt met een intacte laag faiencetegels zonder zichtbare beschadigingen. Inspectie van de onderliggende lijmlaag of tegels zelf is niet mogelijk zonder uitbreiding naar een destructief onderzoek.

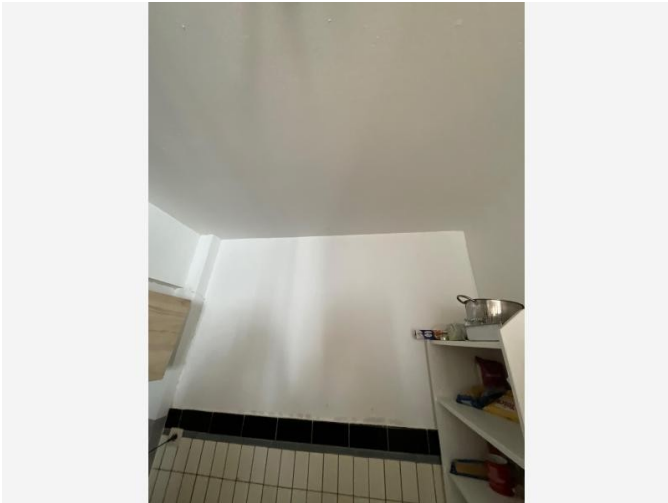
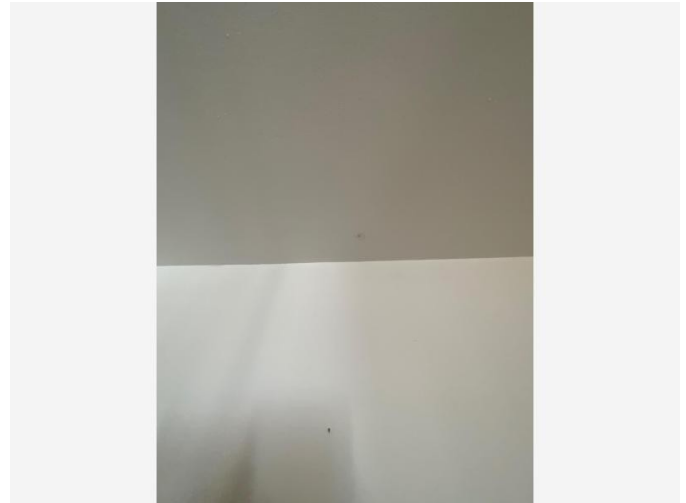
## Fiche 8: Pleisterwerk plafonds

Geen asbest

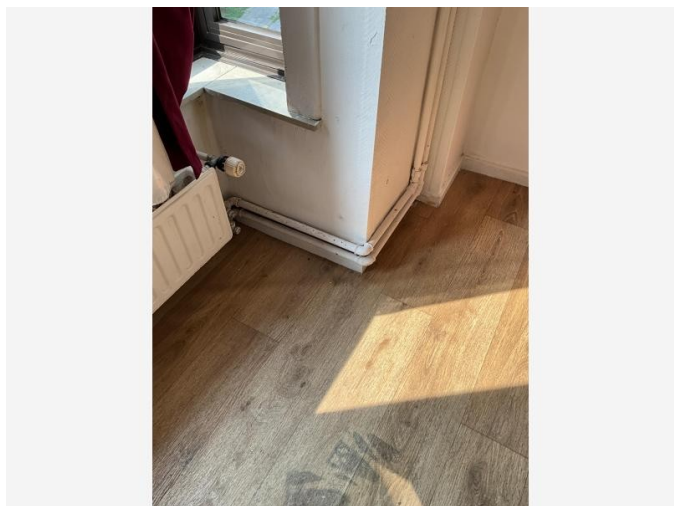
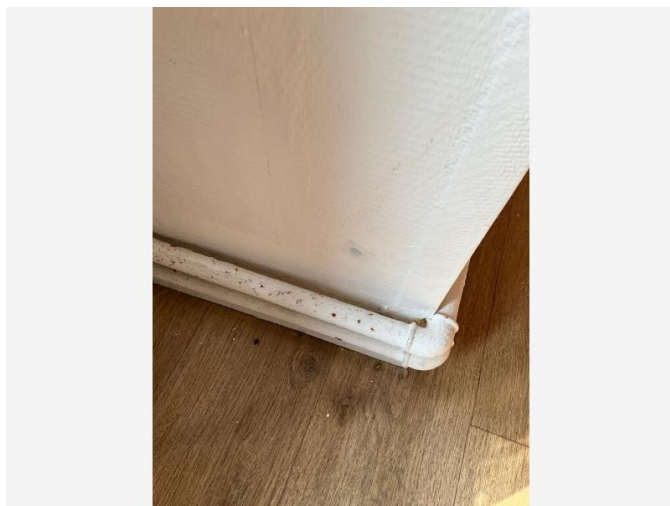
## Fiche 9: Pleisterwerk wanden

Geen asbest
