# Asbestinventarisat attest

Theodoor Coppensstraat 3, 1731 Asse  
Gemeenschappelijke delen

Attestnummer : 20250908-000486.000

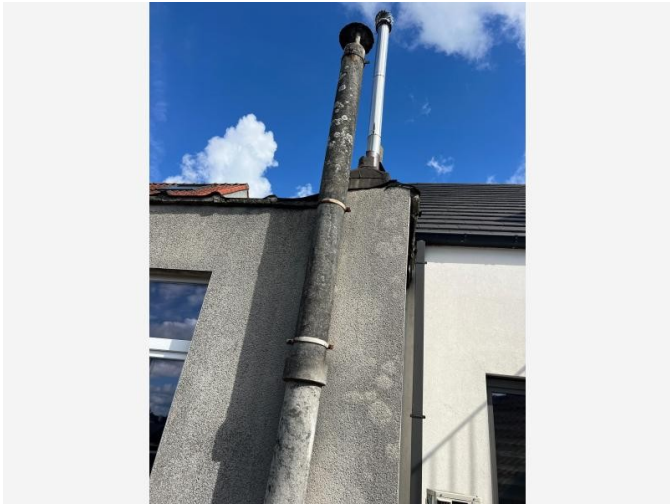
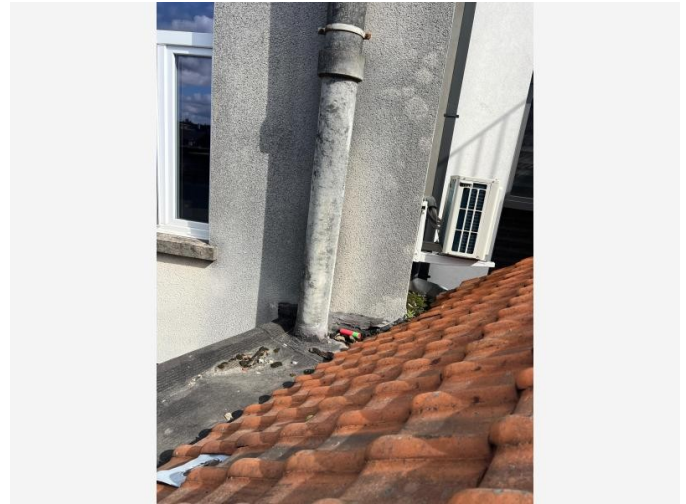
Het asbestmateriaal valt onder de mijlpaal van 2034.

| Eindbeoordeling materiaalrisico | Verhoogd materiaalrisico en/of verhoogde kans op vezelvrijgave |

| Asbestsoort (vezeltype) | Crocidoliet aanwezig |
| Toestand van het materiaal | Matig beschadigd, matig verweerd |

| Beschrijving | Schouw |
| Asbestmateriaal | Rookgaskanaal |

- Zorg voor een veilig beheer. Vermijd het beschadigen van het asbestmateriaal. Controleer de toestand jaarlijks op wijzigingen.
- Voer bijkomende staalname(s) uit.

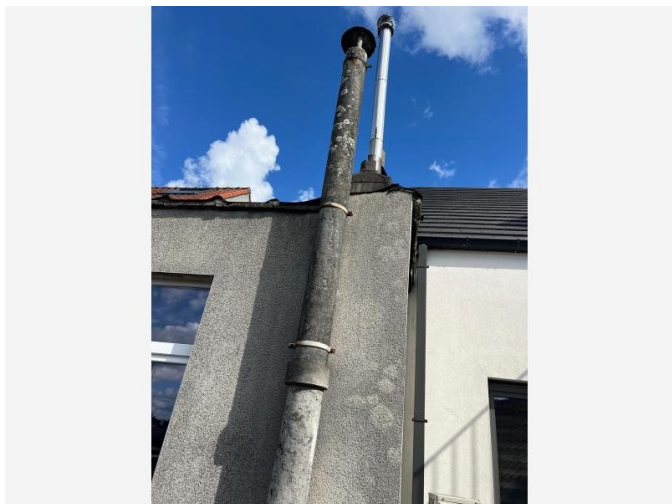
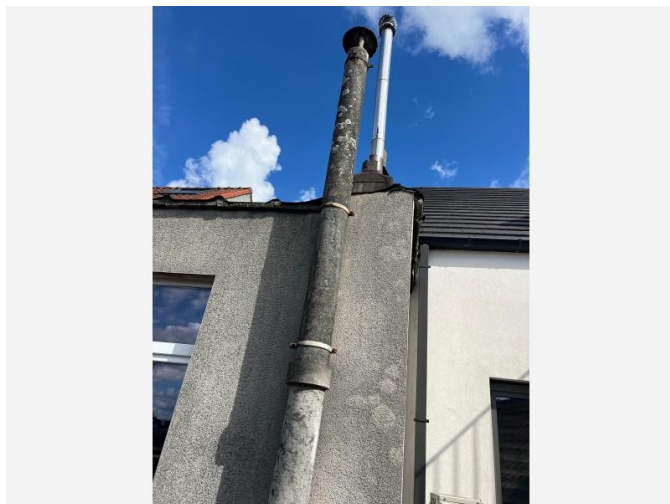
Het asbestmateriaal valt onder de mijlpaal van 2034.

| Eindbeoordeling materiaalrisico | Verhoogd materiaalrisico en/of verhoogde kans op vezelvrijgave |

| Asbestsoort (vezeltype) | Crocidoliet aanwezig |
| Toestand van het materiaal | Matig beschadigd, matig verweerd |

| Beschrijving | Schouwhoed |
| Asbestmateriaal | Schouwhoed, ventilatiekap (anti-windval) |

- Zorg voor een veilig beheer. Vermijd het beschadigen van het asbestmateriaal. Controleer de toestand jaarlijks op wijzigingen.
- Voer bijkomende staalname(s) uit.

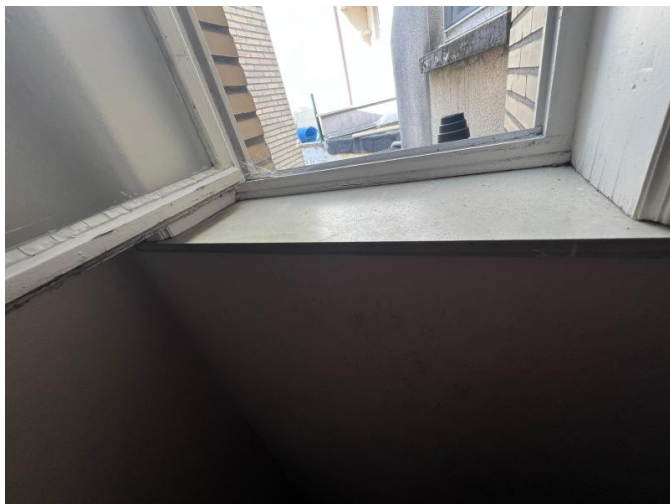
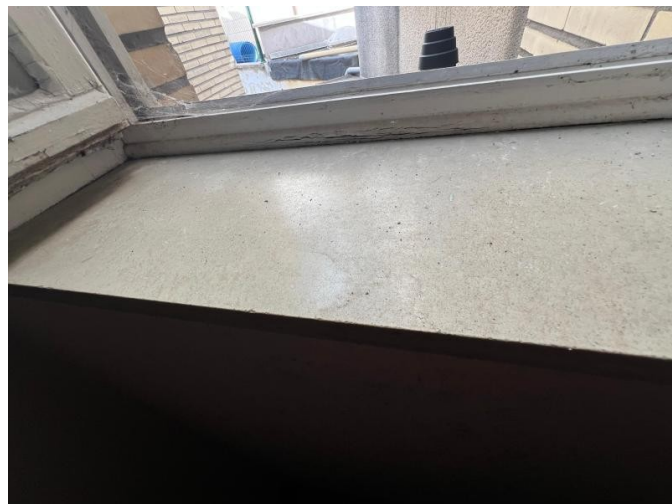
Het asbestmateriaal valt onder de mijlpaal van 2040.

| Eindbeoordeling materiaalsrisico | Laag materiaalsrisico en/of verlaagde kans op vezelvrijgave |

| Asbestsoort (vezeltype) | Alleen chrysotiel |

- Zorg voor een veilig beheer. Vermijd het beschadigen van het asbestmateriaal. Controleer de toestand jaarlijks op wijzigingen.
- Voer bijkomende staalname(s) uit.

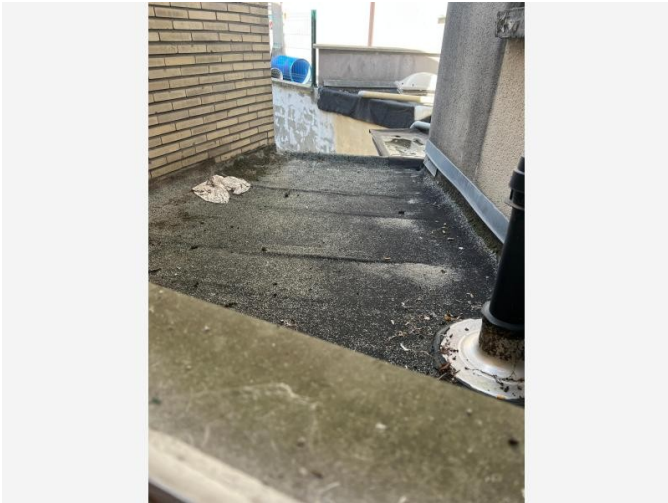
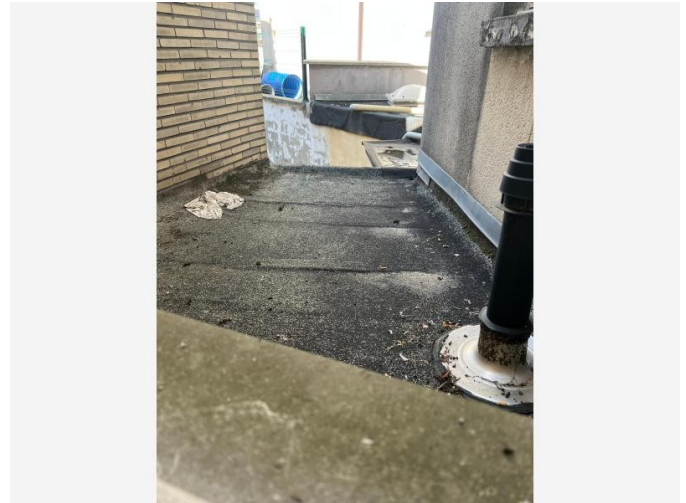
## Fiche 15: Roofing plat dak

Geen asbest

| Opmerking | Mogelijks nog onderliggende lagen roofing aanwezig. Deze kon niet bemonsterd worden in het kader van het niet-destructief onderzoek. Indien bij renovatie of werken deze laag bloot komt te liggen, is het aangeraden deze te bemonsteren |
