# Asbestinventarisatetest

Pollarebaan 168, 9401 Ninove

Attestnummer : 20250905-000365.001

**Niet-asbestveilig**

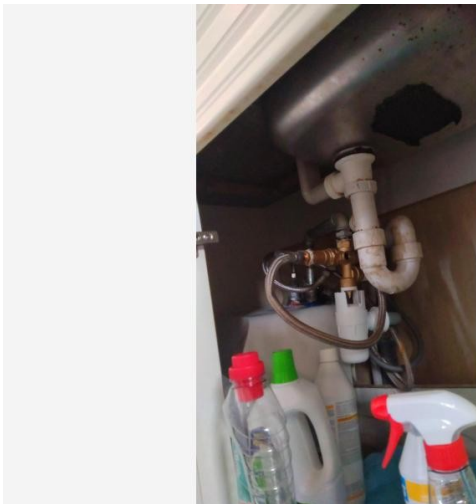
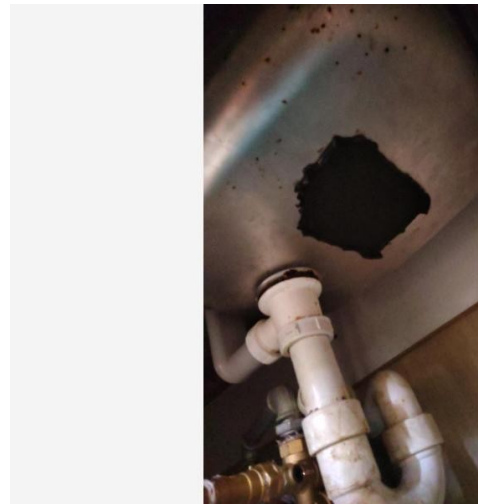
Het asbestmateriaal valt onder de mijlpaal van 2040.

Verwijderen

| Eindbeoordeling materiaalarisico | Verhoogd materiaalarisico en/of verhoogde kans op vezelvrijgave |

| Asbestsoort (vezeltype) | Crocidoliet aanwezig |
| Toestand van het materiaal | Licht beschadigd, licht verveerd. Intact calciumsilicaatmateriaal of categorie III 'gebondenheid' |

| Beschrijving | antidreun |

- Verwijder dit asbestmateriaal zo snel mogelijk. Volg de toestand goed op.
- Voer bijkomende staalname(s) uit.

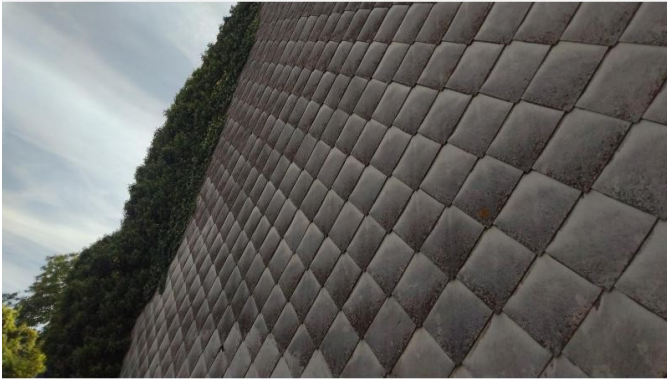
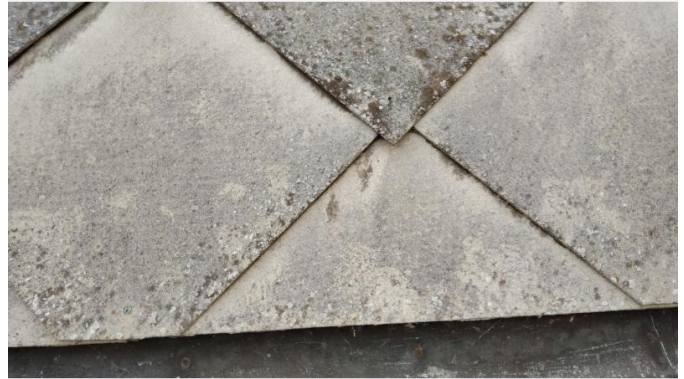
Het asbestmateriaal valt onder de mijlpaal van 2034.

Verwijderen

| Eindbeoordeling materiaalrisico | Verhoogd materiaalrisico en/of verhoogde kans op vezelvrijgave |

| Asbestsoort (vezeltype) | Crocidoliet aanwezig |
| Toestand van het materiaal | Matig beschadigd, matig verweerd |

| Beschrijving | Leien gevel |

- Verwijder dit asbestmateriaal zo snel mogelijk. Volg de toestand goed op.
- Voer bijkomende staalname(s) uit.

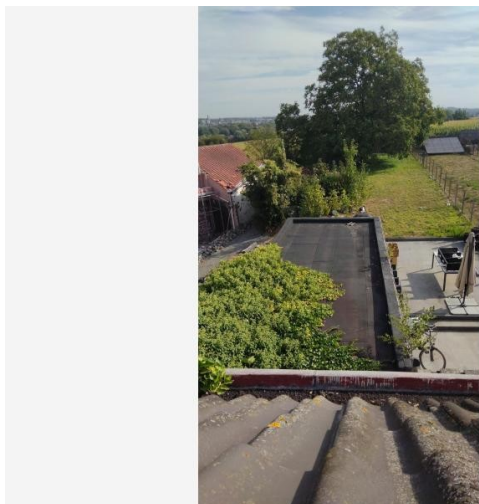
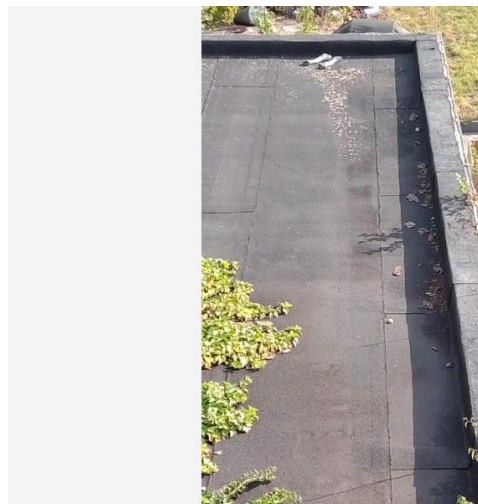
Het asbestmateriaal valt onder de mijlpaal van 2040.

Zorgvuldig beheren

| Eindbeoordeling materiaalisico | Laag materiaalisico en/of verlaagde kans op vezelvrijgave |

| Asbestsoort (vezeltype) | Alleen chrysotiel |
| Toestand van het materiaal | Licht beschadigd, licht verweerd. Intact calciumsilicaatmateriaal of categorie III 'gebondenheid' |

| Beschrijving | Roofing plat dak |

- Zorg voor een veilig beheer. Vermijd het beschadigen van het asbestmateriaal. Controleer de toestand jaarlijks op wijzigingen.
- Voer bijkomende staalname(s) uit.

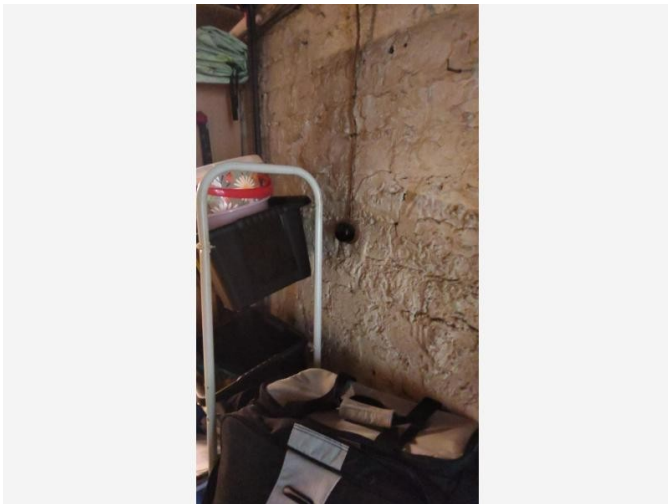
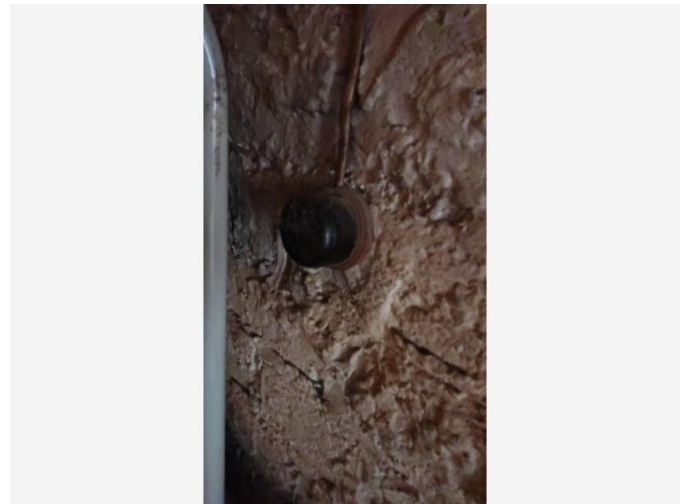
Het asbestmateriaal valt onder de mijlpaal van 2040.

Zorgvuldig beheren

| Eindbeoordeling materiaalrisico | Laag materiaalrisico en/of verlaagde kans op vezelvrijgave |

| Asbestsoort (vezeltype) | Crocidoliet aanwezig |
| Toestand van het materiaal | Onbeschadigd, niet verweerd |

| Beschrijving | Bakeliet schakelaar(s) |

- Zorg voor een veilig beheer. Vermijd het beschadigen van het asbestmateriaal. Controleer de toestand jaarlijks op wijzigingen.
- Voer bijkomende staalname(s) uit.

Houd er rekening mee dat deze toepassingen vaak onder spanning staan. Het is daarom aan te raden om ook een elektricien te raadplegen, aangezien het werken aan of verwijderen van deze toepassingen specifieke technische kennis vereist.

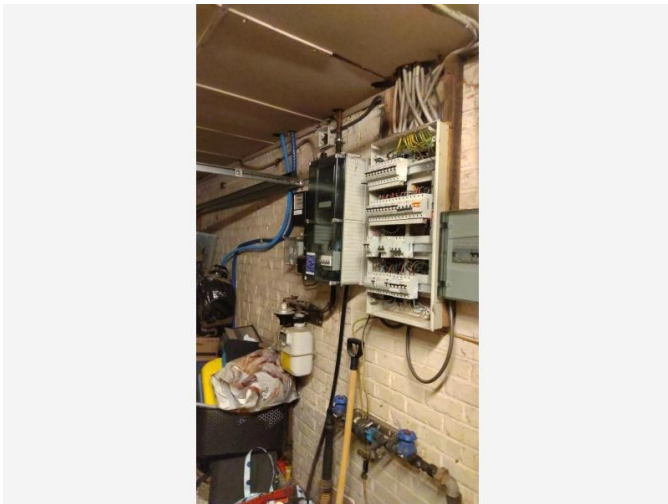
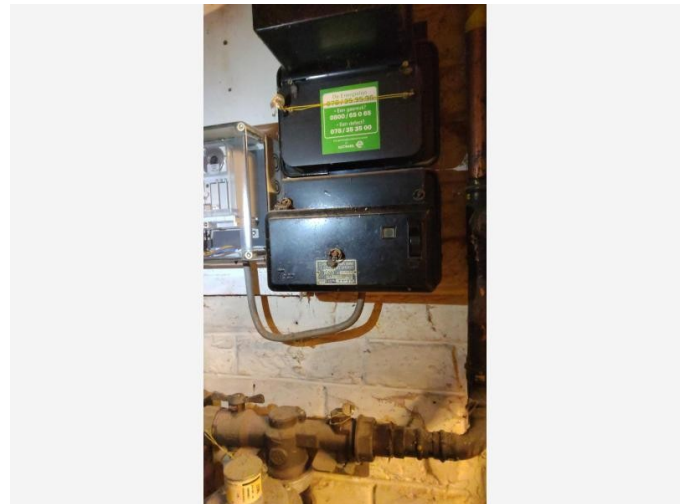
Het asbestmateriaal valt onder de mijlpaal van 2040.

Zorgvuldig beheren

| Eindbeoordeling materiaalrisico | Laag materiaalrisico en/of verlaagde kans op vezelvrijgave |

| Asbestsoort (vezeltype) | Crocidoliet aanwezig |
| Toestand van het materiaal | Onbeschadigd, niet verweerd |

| Beschrijving | Bakeliet tellerkast |

- Zorg voor een veilig beheer. Vermijd het beschadigen van het asbestmateriaal. Controleer de toestand jaarlijks op wijzigingen.
- Voer bijkomende staalname(s) uit.

- Eenvoudige handelingen: mag via doe-het-zelf of door werknemer(s) met opleidingsattest eenvoudige handelingen  
Deze toepassing mag volgens de huidige wetgeving worden verwijderd via eenvoudige handelingen. Aangezien deze toepassing echter eigendom is van de nutsvoorzieningsmaatschappij, mag deze uitsluitend worden verwijderd door hen of door een door hen aangestelde onderaannemer die beschikt over de nodige attesten en opleidingen. Daarom wordt hier verwezen naar de methode van een erkende verwijderaar, maar in feite dient dit via de nutsvoorzieningsmaatschappij te verlopen.

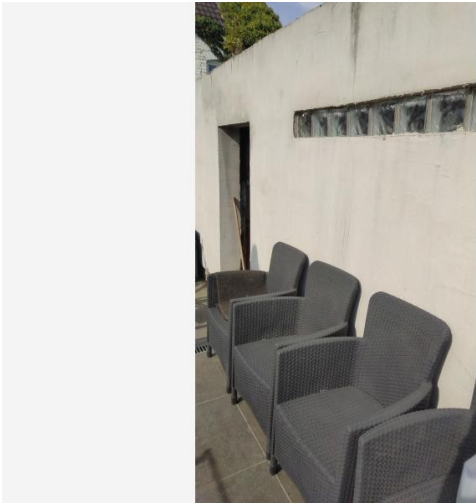
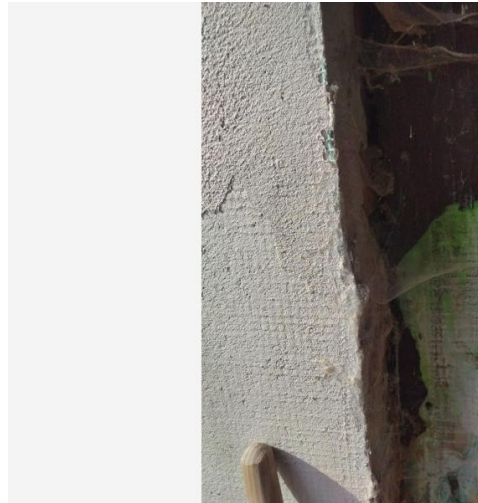
Geen asbest

| # | Type | Referentie | Resultaat |
|---|---|---|---|
| 6.1 | Mengmonster | M02 | Geen asbest |

| Beschrijving | Crepi |

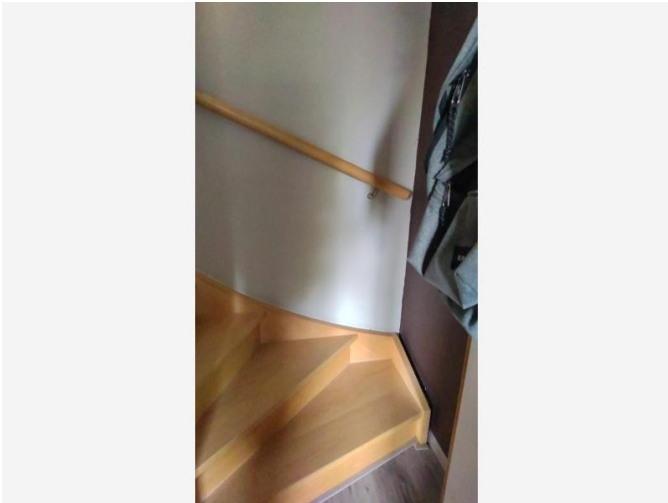
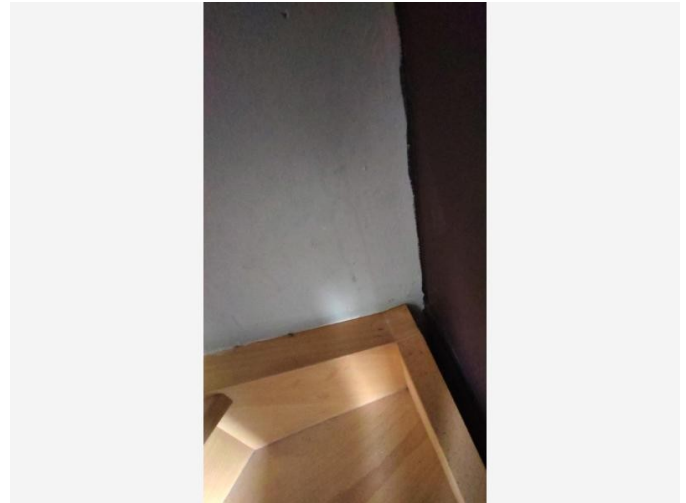
## Fiche 7: Pleisterwerk wand

Geen asbest

| # | Type | Referentie | Resultaat |
|---|---|---|---|
| 7.1 | Mengmonster | M01 | Geen asbest |

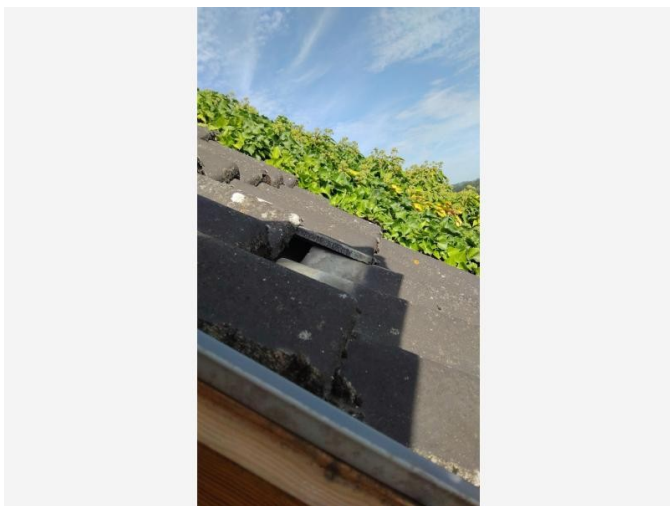
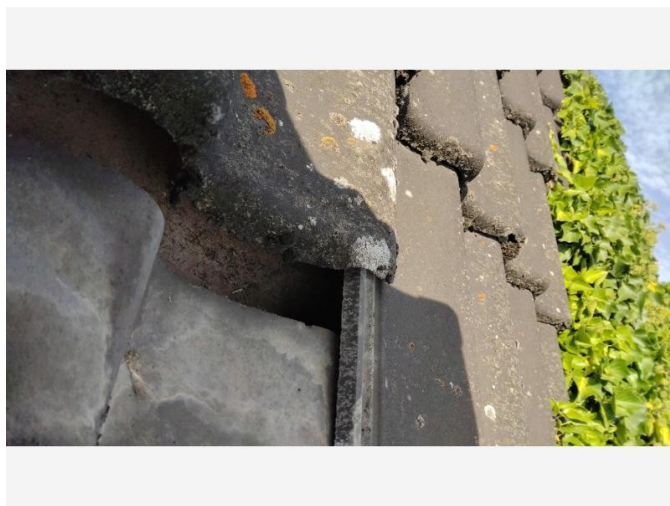
## Fiche 8: Onderdak

Geen asbest
