# Asbestinventarisatattest

Ternatstraat 45, 1742 Ternat

Attestnummer : 20250721-000094.000

**Niet-asbestveilig**

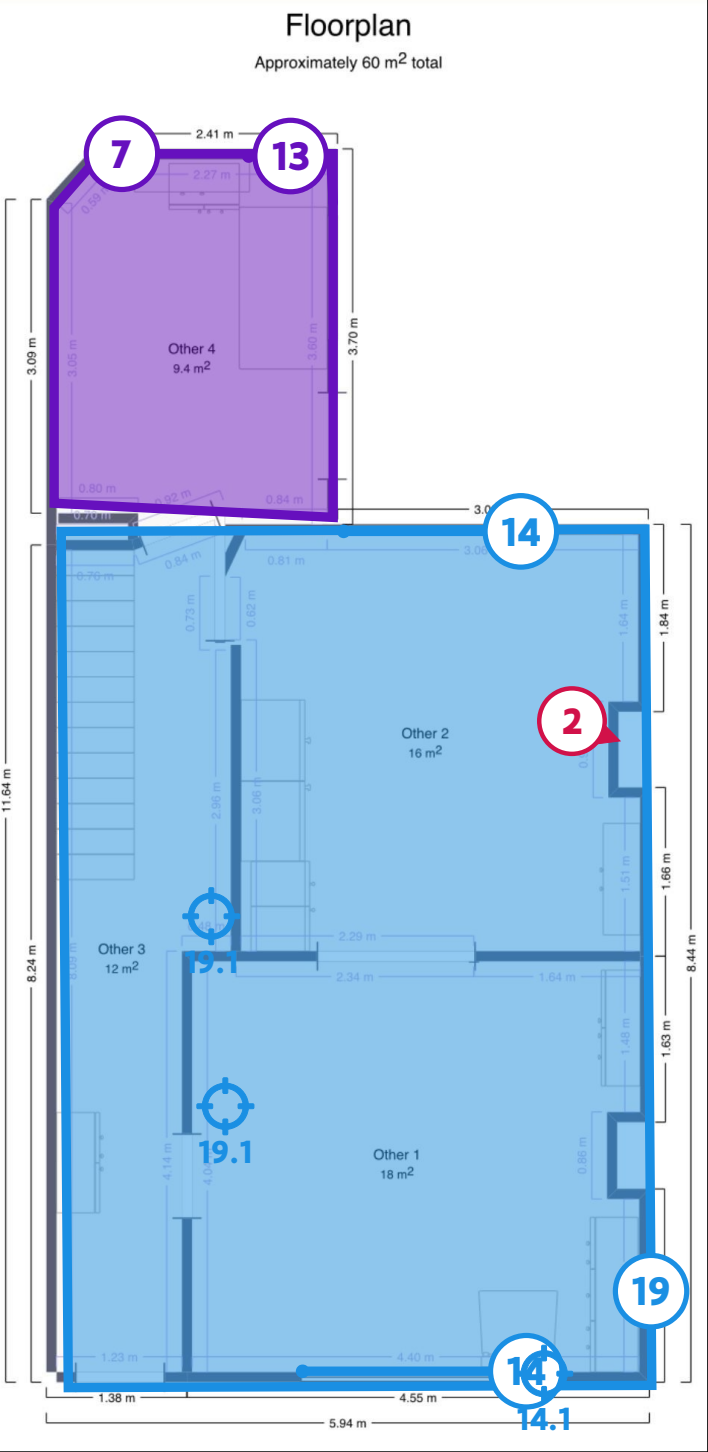
# Plan 1.3: Plan gelijkvloers

bakelieten schakelaars en  
stopcontacten

niet asbestverdachte  
vensterbanken

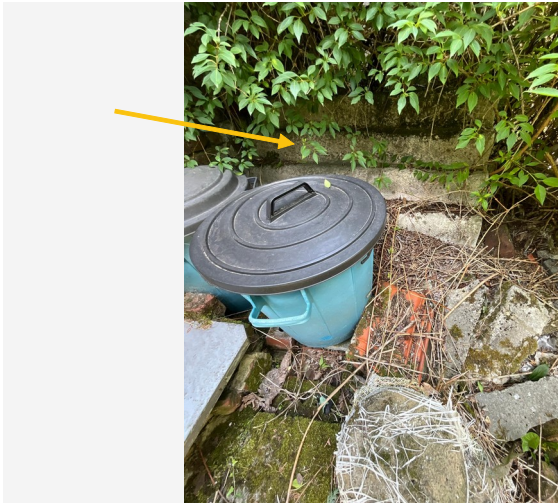
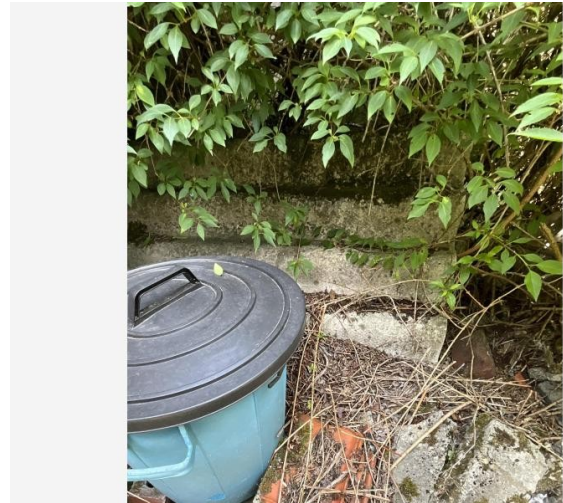
Het asbestmateriaal valt onder de mijlpaal van 2040.

**Dringend verwijderen**

| Beschrijving | Afval (golfplaten) |
| Type afvalstof | Betreft stock-voorraad of gedemonteerde asbestmaterialen |
| Asbestmaterialen | <ul style="list-style-type: none"><li>Dak- en gevelbekleding - Golfplaat</li></ul> |
| Bindmiddel van asbestmateriaal | Cement |
| Hoeveelheid (gewicht - aantal) | <ul style="list-style-type: none"><li>15,00 kg - 1 stuk</li></ul> |

- Verwijder het asbestafval.

- Eenvoudige handelingen: mag via doe-het-zelf of door werknemer(s) met opleidingsattest eenvoudige handelingen  
Deze toepassing kan door een aannemer die over een opleidingsattest eenvoudige handelingen beschikt of door een particulier (doe-het-zelf), verwijderd worden indien er geen verhoogd risico op vrijgave van asbestvezels (max. concentratie 0,01 vezels/cm<sup>3</sup> - CODEX Art. VI.3-54) ontstaat en de toepassing voorafgaand wordt gefixeerd/bevochtigd; de individuele elementen zonder machinale werktuigen (boormachine, slijpschijf, hogedrukreiniger,...) en zonder breken of gooien een voor een losgemaakt worden; en ten slotte dubbel en luchtdicht verpakt weggevoerd worden naar een erkend afvalpunt (recyclagepark).

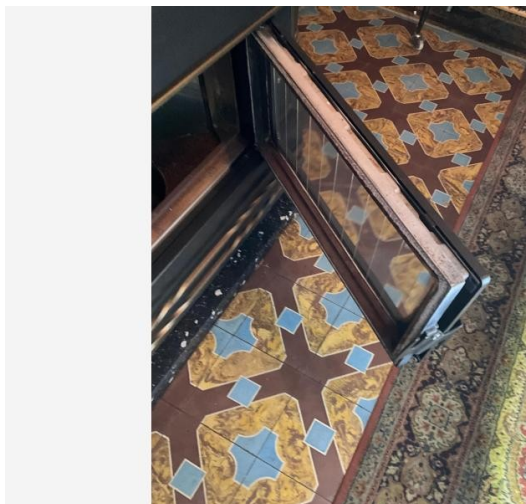
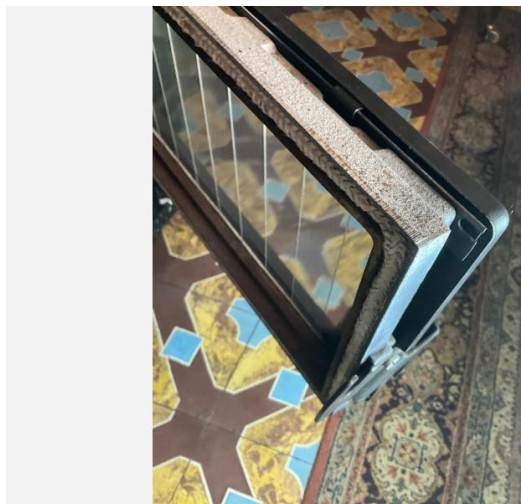
Het asbestmateriaal valt onder de mijlpaal van 2034.

**Dringend verwijderen**

| Eindbeoordeling materiaalarisico | Hoog materiaalarisico en/of hoge kans op vezelvrijgave |

| Gebondenheid | Categorie 3: niet-hechtgebonden met weinig of geen matrix |
| Asbestsoort (vezeltype) | Alleen chrysotiel |
| Asbestconcentratie | Hoog ( $\geq 50\%$ ) |
| Toestand van het materiaal | Matig beschadigd, matig verweerd |

| Beschrijving | Kachelkoord |

- Zorg voor een veilig beheer. Vermijd het beschadigen van het asbestmateriaal. Controleer de toestand jaarlijks op wijzigingen.
- Verwijder dit asbestmateriaal zo snel mogelijk. Volg de toestand goed op.
- Voer bijkomende staalname(s) uit.

- Eenvoudige handelingen: mag via doe-het-zelf of door werknemer(s) met opleidingsattest eenvoudige handelingen  
Deze toepassing kan door een aannemer die over een opleidingsattest eenvoudige handelingen beschikt of door een particulier (doe-het-zelf), verwijderd worden indien er geen verhoogd risico op vrijgave van asbestvezels (max. concentratie 0,01 vezels/cm<sup>3</sup> - CODEX Art. VI.3-54) ontstaat en de toepassing voorafgaand wordt gefixeerd/bevochtigd; de individuele elementen zonder machinale werktuigen (boormachine, slijpschijf, hogedrukreiniger,...) en zonder breken of gooien een voor een losgemaakt worden; en ten slotte dubbel en luchtdicht verpakt weggevoerd worden naar een geregistreerd asbestinzamelaar of via een erkende asbestverwijderaar. (In het recyclagepark kan je niet terecht met niet-hechtgebonden asbest)

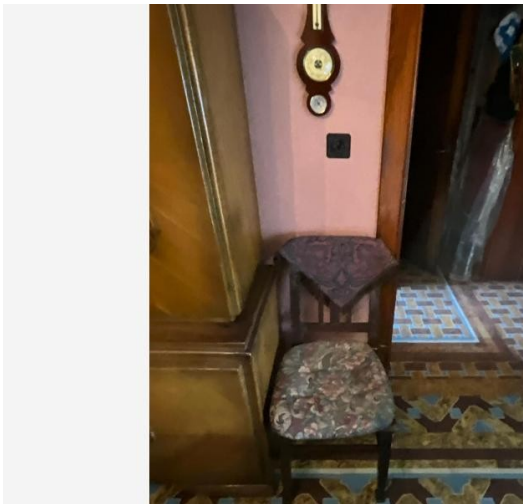
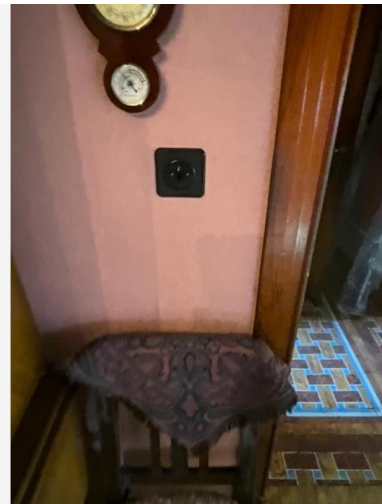
Het asbestmateriaal valt onder de mijlpaal van 2040.

Zorgvuldig beheren

| Eindbeoordeling materiaalrisico | Laag materiaalrisico en/of verlaagde kans op vezelvrijgave |

| Gebondenheid | Categorie 1: hechtgebonden in oorsprong |
| Asbestsoort (vezeltype) | Crocidoliet aanwezig |
| Toestand van het materiaal | Onbeschadigd, niet verweerd |

| Beschrijving | Bakeliet schakelaars/stopcontacten |

- Zorg voor een veilig beheer. Vermijd het beschadigen van het asbestmateriaal. Controleer de toestand jaarlijks op wijzigingen.
- Voer bijkomende staalname(s) uit.

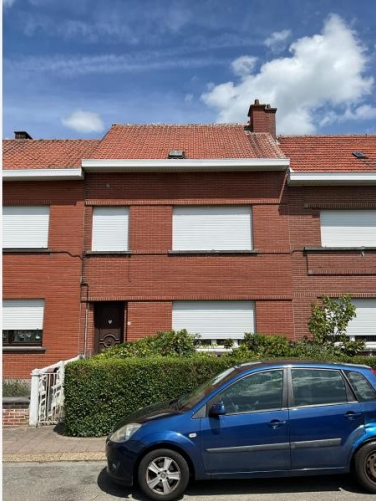
**Reden:** Het te onderzoeken materiaal situeert zich hoger dan 3,50 m te rekenen vanaf een veilige ondergrond

**Uitleg van de asbestdeskundige:** Het te onderzoekmateriaal situeert zich hoger dan 3,50 m te rekenen vanaf een veilige ondergrond

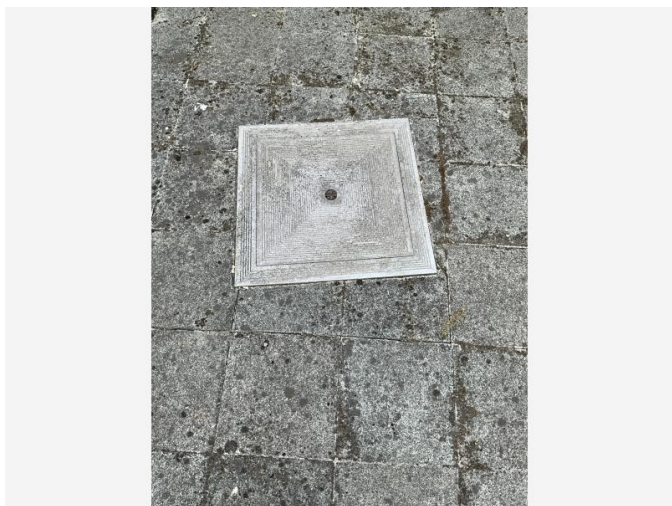
**Reden:** Deksel kan niet geopend worden

**Uitleg van de asbestdeskundige:** Het putdeksel kan niet (op een eenvoudige) manier geopend worden. Er bevinden zich mogelijk asbesthoudende buizen in de controleput. Bij werken, laat dit onderzoeken.

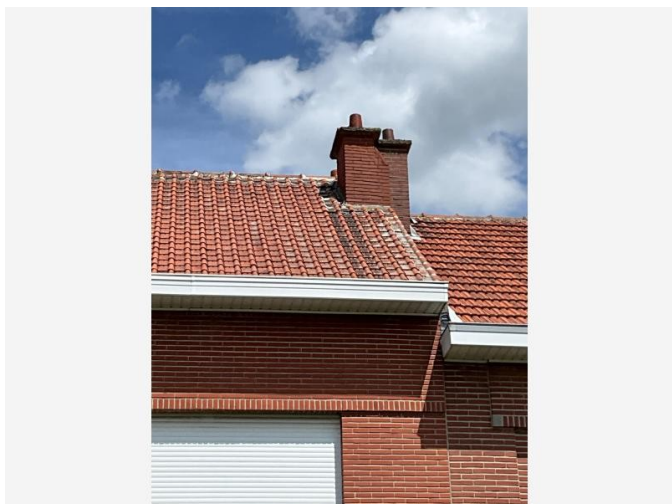
**Reden:** Het te onderzoeken materiaal situeert zich hoger dan 3,50 m te rekenen vanaf een veilige ondergrond

**Uitleg van de asbestdeskundige:** De schouw bevat binnenin mogelijk een asbestcement rookgaskanaal. Laat dit onderzoeken bij eventuele werken.

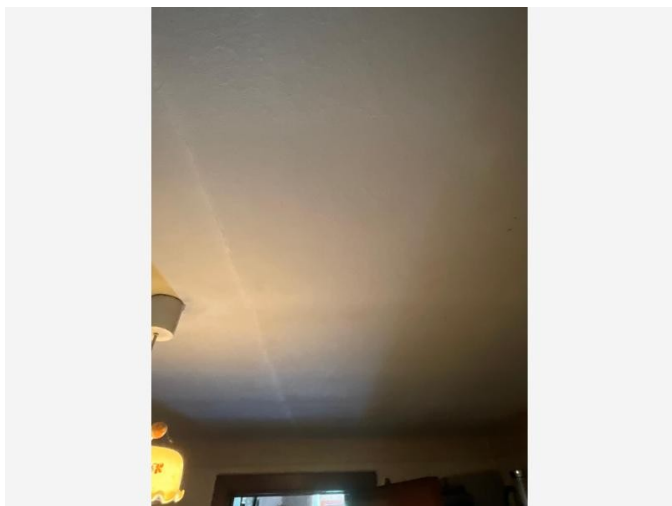
De plafonds werden afgewerkt met niet-asbestverdachte voorzetpanelen die inspectie van de bedekte structuur (opbouw, pleisterwerk) verhinderen.

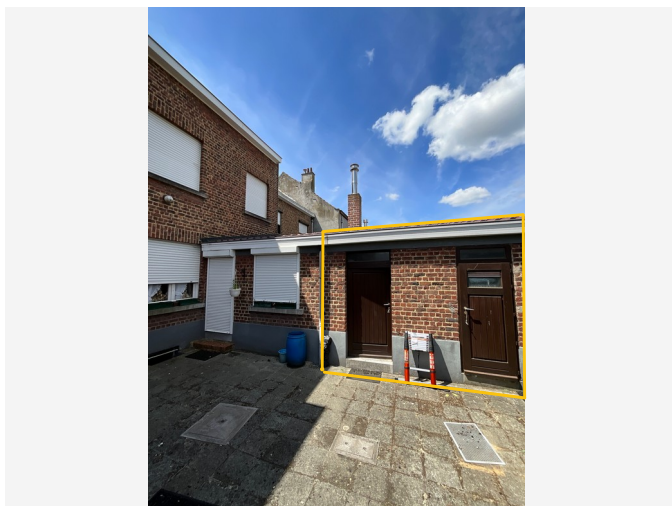
Er werden geen asbestverdachte materialen aangetroffen in het bijgebouw
