# Asbestinventarisatattest

Ternatstraat 47, 1742 Ternat

Attestnummer : 20250721-000096.000

Uitgegeven op : 21.07.2025

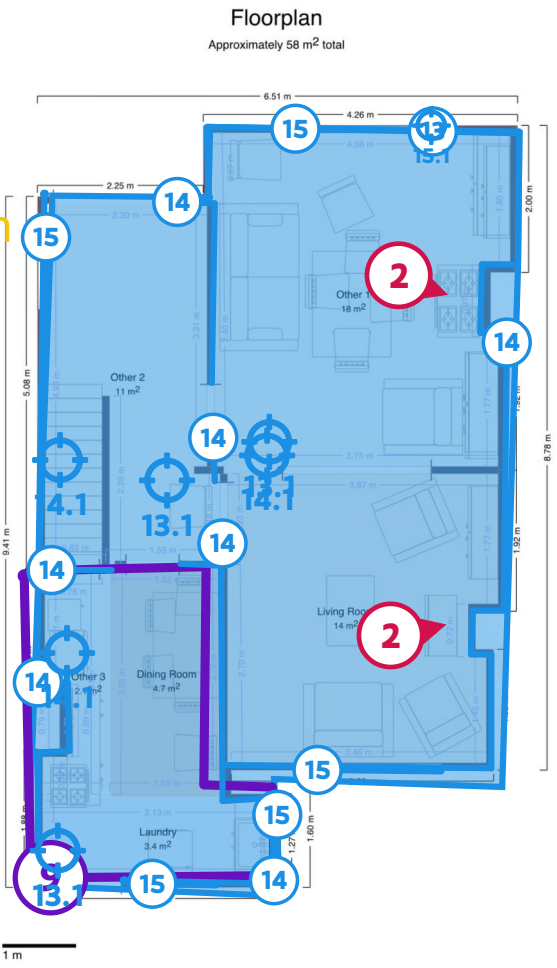
# Plan 1.2: Plan gelijkvloers

| Beschrijving | Type | Actie |
|---|---|---|
| 2. Kachelkoord | Asbestmateriaal | Dringend verwijderen |
| 4. Bakeliet schakelaars/stopcontacten | Asbestmateriaal | Verwijderen |

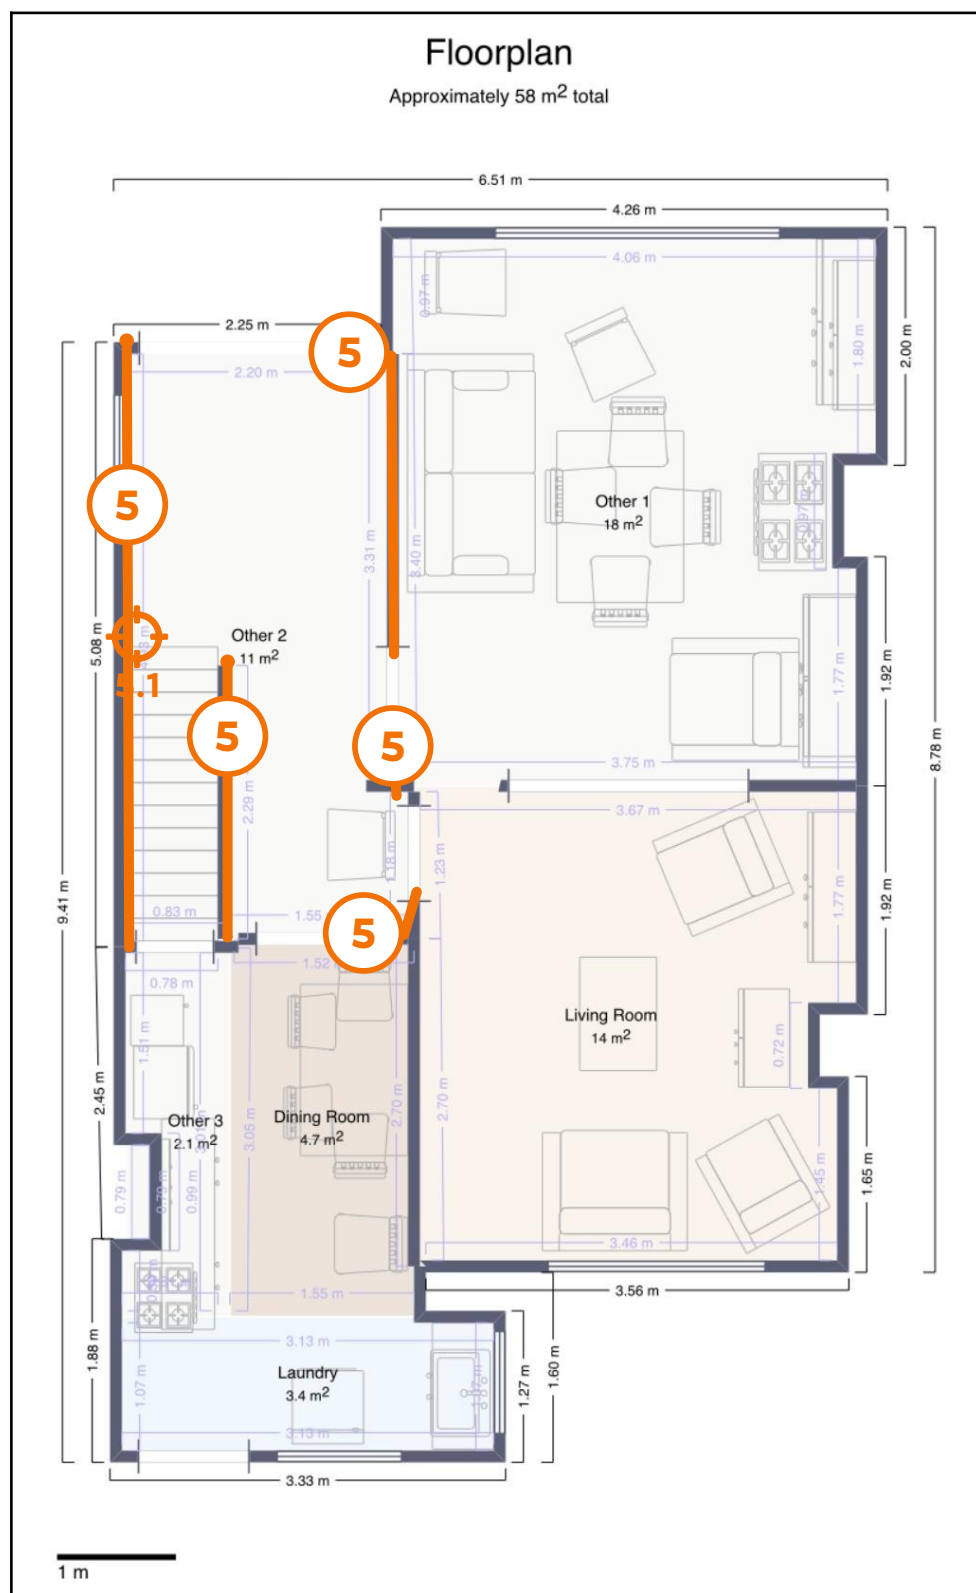
## Plan 1.7: Plan gelijkvloers

| 5. Lambrisering | Asbestmateriaal | <a href="#">Verwijderen</a> |

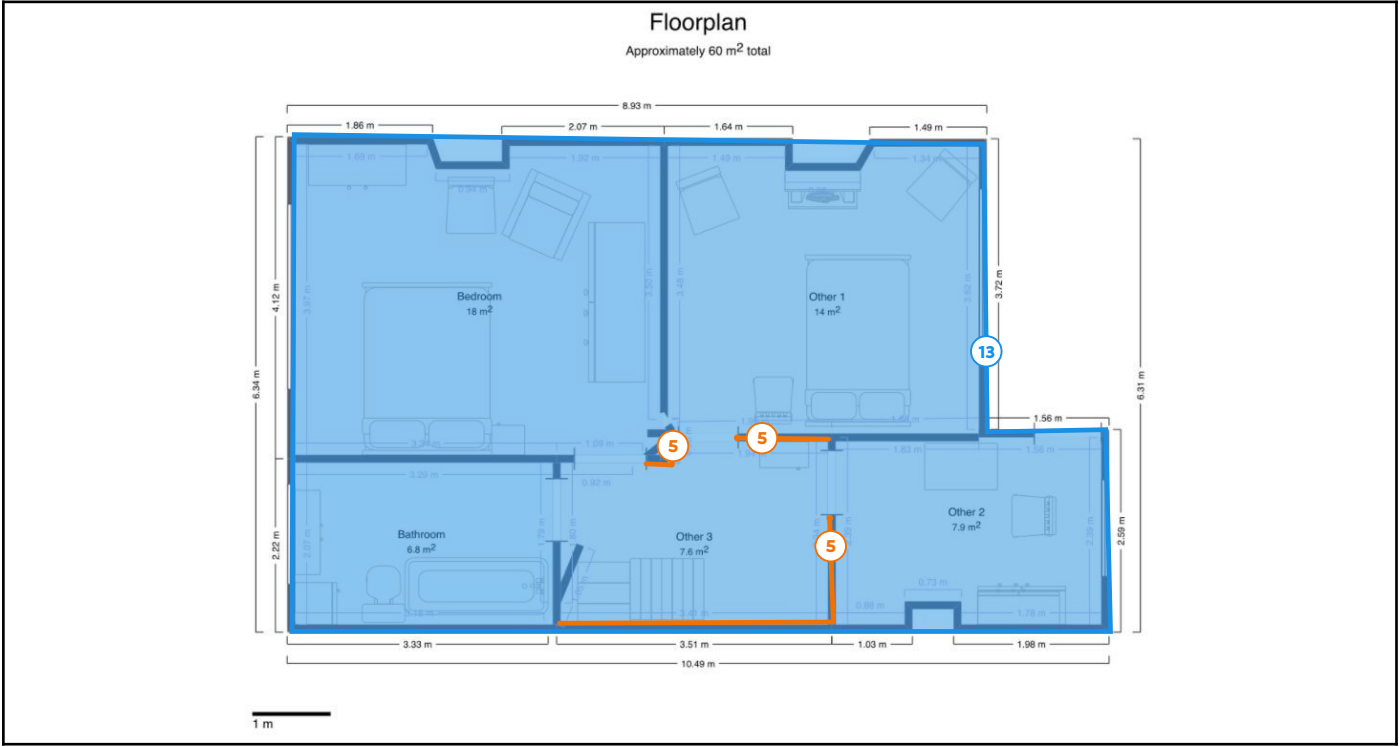
# Plan 1.8: Plan verdieping

| Beschrijving | Type | Actie |
|---|---|---|
| 5. Lambrisering | Asbestmateriaal | <a href="#">Verwijderen</a> |

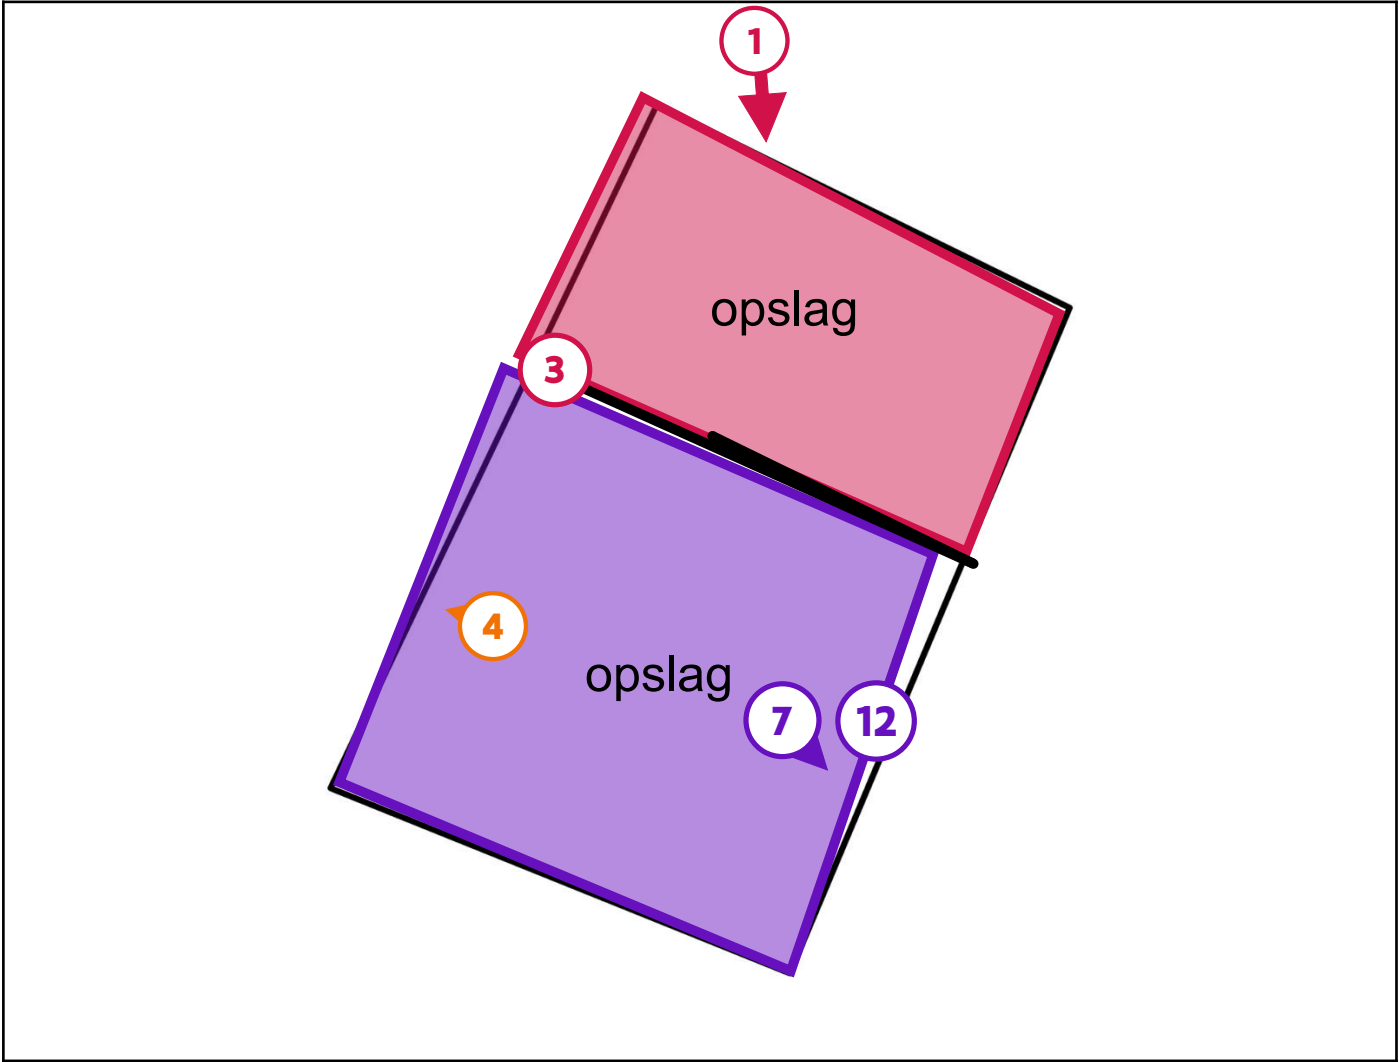
## Plan 2.1: Bijgebouw plan

| Beschrijving | Type | Actie |
|---|---|---|
| 1. Afval (golfplaten) | Asbestmateriaal | Dringend verwijderen |
| 3. Dak bestaande uit golfplaten | Asbestmateriaal | Dringend verwijderen |
| 4. Bakeliet schakelaars/stopcontacten | Asbestmateriaal | Verwijderen |

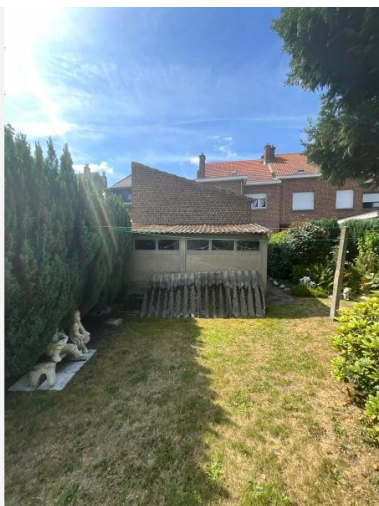
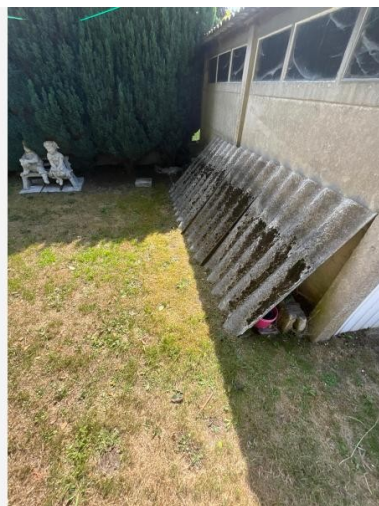
Het asbestmateriaal valt onder de mijlpaal van 2040.

**Dringend verwijderen**

| Beschrijving | Afval (golfplaten) |
| Type afvalstof | Betreft stock-voorraad of gedemonteerde asbestmaterialen |
| Aanwezige resten | Golfplaten dak |
| Bindmiddel van asbestmateriaal | Cement |
| Hoeveelheid (gewicht - aantal) | <ul style="list-style-type: none"><li>20,00 kg - 3 stuks</li></ul> |

- Verwijder het asbestafval.

- Eenvoudige handelingen: mag via doe-het-zelf of door werknemer(s) met opleidingsattest eenvoudige handelingen  
Deze toepassing kan door een aannemer die over een opleidingsattest eenvoudige handelingen beschikt of door een particulier (doe-het-zelf), verwijderd worden indien er geen verhoogd risico op vrijgave van asbestvezels (max. concentratie 0,01 vezels/cm<sup>3</sup> - CODEX Art. VI.3-54) ontstaat en de toepassing voorafgaand wordt gefixeerd/bevochtigd; de individuele elementen zonder machinale werktuigen (boormachine, slijpschijf, hogedrukreiniger,...) en zonder breken of gooien een voor een losgemaakt worden; en ten slotte dubbel en luchtdicht verpakt weggevoerd worden naar een erkend afvalpunt (recyclagepark).

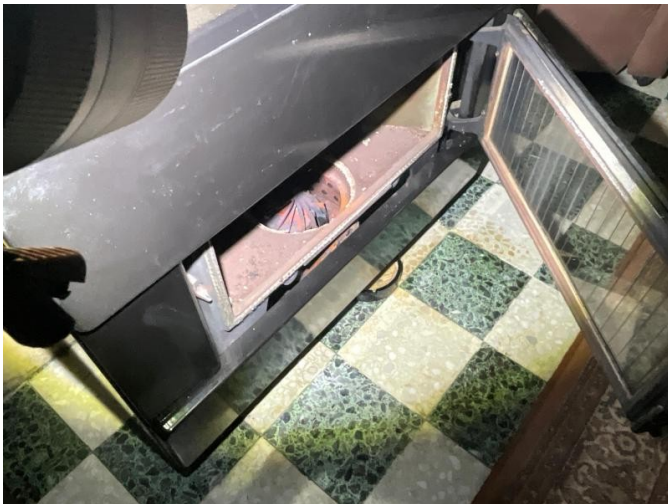
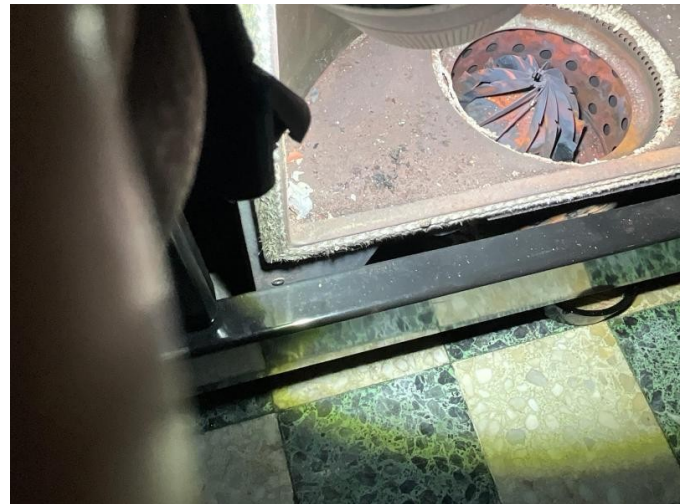
Het asbestmateriaal valt onder de mijlpaal van 2034.

**Dringend verwijderen**

| Eindbeoordeling materiaalarisico | Hoog materiaalarisico en/of hoge kans op vezelvrijgave |

| Gebondenheid | Categorie 3: niet-hechtgebonden met weinig of geen matrix |
| Asbestsoort (vezeltype) | Alleen chrysotiel |
| Asbestconcentratie | Hoog ( $\geq 50\%$ ) |
| Toestand van het materiaal | Matig beschadigd, matig verweerd |

| Beschrijving | Kachelkoord |
| Asbestmateriaal | Koord, lint, band, strip |

- Zorg voor een veilig beheer. Vermijd het beschadigen van het asbestmateriaal. Controleer de toestand jaarlijks op wijzigingen.
- Verwijder dit asbestmateriaal zo snel mogelijk. Volg de toestand goed op.
- Voer bijkomende staalname(s) uit.

- Eenvoudige handelingen: mag via doe-het-zelf of door werknemer(s) met opleidingsattest eenvoudige handelingen  
Deze toepassing kan door een aannemer die over een opleidingsattest eenvoudige handelingen beschikt of door een particulier (doe-het-zelf), verwijderd worden indien er geen verhoogd risico op vrijgave van asbestvezels (max. concentratie 0,01 vezels/cm<sup>3</sup> - CODEX Art. VI.3-54) ontstaat en de toepassing voorafgaand wordt gefixeerd/bevochtigd; de individuele elementen zonder machinale werktuigen (boormachine, slijpschijf, hogedrukreiniger,...) en zonder breken of gooien een voor een losgemaakt worden; en ten slotte dubbel en luchtdicht verpakt weggevoerd worden naar een geregistreerd asbestinzamelaar of via een erkende asbestverwijderaar. (In het recyclagepark kan je niet terecht met niet-hechtgebonden asbest)

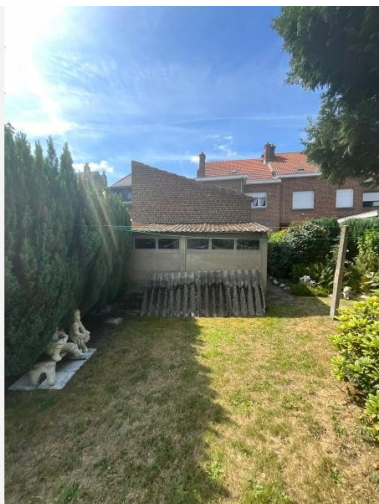
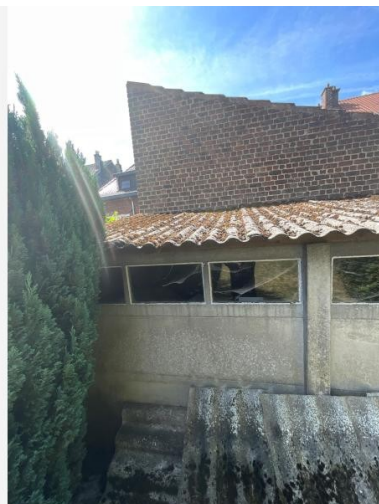
Het asbestmateriaal valt onder de mijlpaal van 2034.

**Dringend verwijderen**

| Eindbeoordeling materiaalrisico | Hoog materiaalrisico en/of hoge kans op vezelvrijgave |

| Gebondenheid | Categorie 1: hechtgebonden in oorsprong |
| Asbestsoort (vezeltype) | Crocidoliet aanwezig |
| Asbestconcentratie | Laag (< 50%) |
| Toestand van het materiaal | Matig beschadigd, matig verweerd |

- Zorg voor een veilig beheer. Vermijd het beschadigen van het asbestmateriaal. Controleer de toestand jaarlijks op wijzigingen.
- Verwijder dit asbestmateriaal zo snel mogelijk. Volg de toestand goed op.
- Hemelwater dat afspoelt van asbestcement daken of gevels kan asbestdeeltjes bevatten. Gebruik het enkel voor gesloten circuits (bv. spoelen toiletten). Reinig na het vervangen van het dak of de gevel de dakgoten en regenwaterput of -ton om asbesthoudend sediment of slib te verwijderen
- Voer bijkomende staalname(s) uit.

- Eenvoudige handelingen: enkel door erkend asbestverwijderaar  
Deze toepassing kan enkel door een erkende asbestverwijderaar verwijderd worden omdat er hier automatisch een verhoogd risico op vrijgave van asbestvezels (max. concentratie 0,01 vezels/cm<sup>3</sup> - CODEX - Art. VI.3-54) ontstaat. (Bron: VLAREM II: 6.4.0.1 par1, par2 en par3). Een erkend asbestverwijderaar moet ingeschakeld worden voor deze toepassingen die niet (kunnen) worden verwijderd door de couveuzekmethode, door hermetische zone of door de materialen beschreven in Vlare II, art. 6.4.0.1 par2. (Bron: Leidraad bij het Inspectieprotocol)

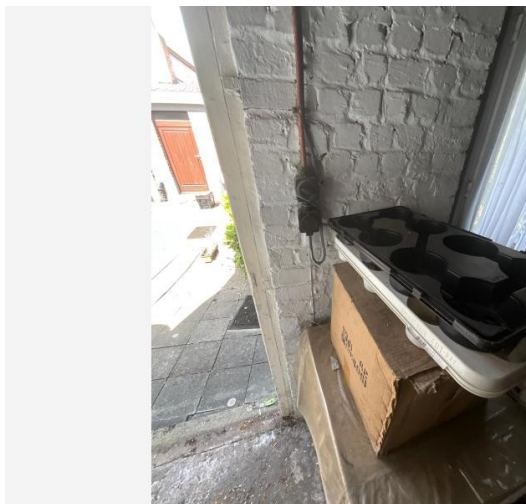
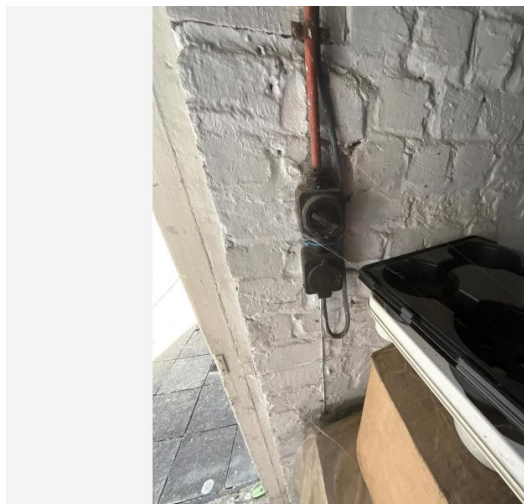
| Opmerking | De hoeveelheid is een schatting en kan afwijken van de werkelijke toestand. |

- Eenvoudige handelingen: mag via doe-het-zelf of door werknemer(s) met opleidingsattest eenvoudige handelingen  
Deze toepassing kan door een aannemer die over een opleidingsattest eenvoudige handelingen beschikt of door een particulier (doe-het-zelf), verwijderd worden indien er geen verhoogd risico op vrijgave van asbestvezels (max. concentratie 0,01 vezels/cm<sup>3</sup> - CODEX Art. VI.3-54) ontstaat en de toepassing voorafgaand wordt gefixeerd/bevochtigd; de individuele elementen zonder machinale werktuigen (boormachine, slijpschijf, hogedrukreiniger,...) en zonder breken of gooien een voor een losgemaakt worden; en ten slotte dubbel en luchtdicht verpakt weggevoerd worden naar een erkend afvalpunt (recyclagepark).

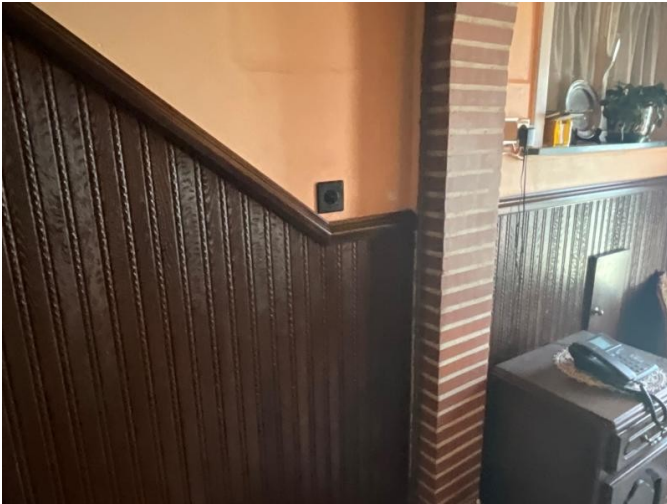
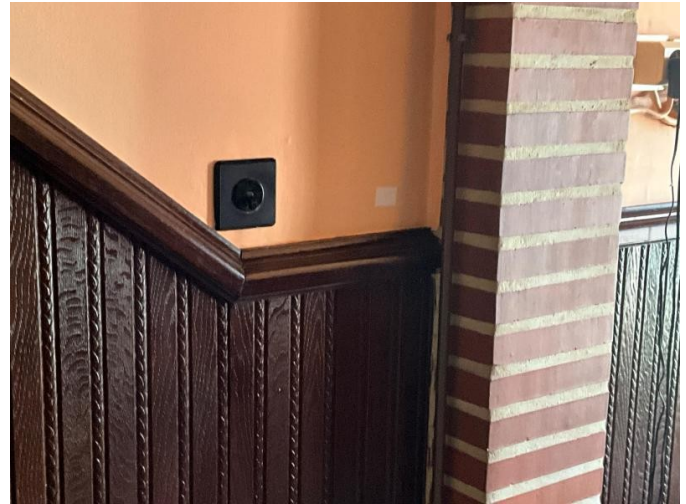
| Opmerking | De hoeveelheid is een schatting. |

- Eenvoudige handelingen: mag via doe-het-zelf of door werknemer(s) met opleidingsattest eenvoudige handelingen  
Deze toepassing kan door een aannemer die over een opleidingsattest eenvoudige handelingen beschikt of door een particulier (doe-het-zelf), verwijderd worden indien er geen verhoogd risico op vrijgave van asbestvezels (max. concentratie 0,01 vezels/cm<sup>3</sup> - CODEX Art. VI.3-54) ontstaat en de toepassing voorafgaand wordt gefixeerd/bevochtigd; de individuele elementen zonder machinale werktuigen (boormachine, slijpschijf, hogedrukreiniger,...) en zonder breken of gooien een voor een losgemaakt worden; en ten slotte dubbel en luchtdicht verpakt weggevoerd worden naar een erkend afvalpunt (recyclagepark).

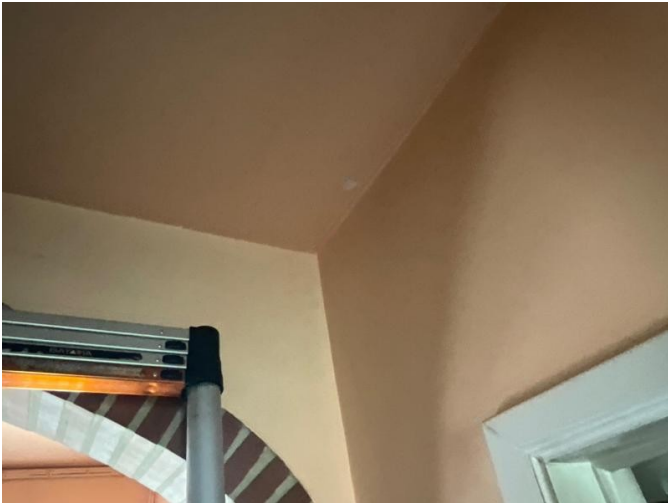
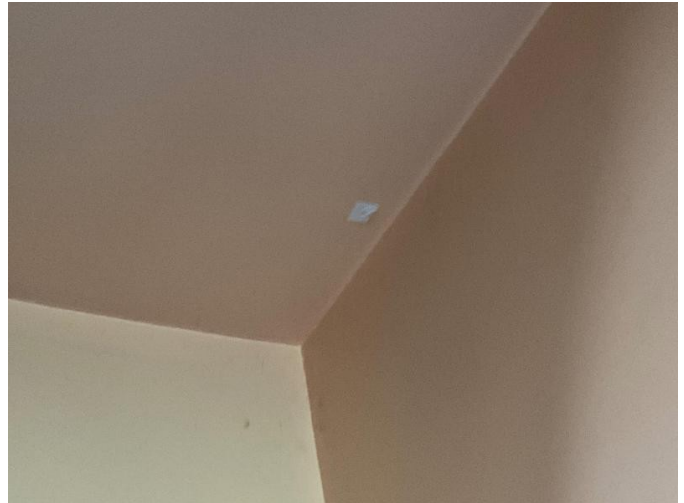
## Fiche 13: Pleisterwerk plafonds

Geen asbest

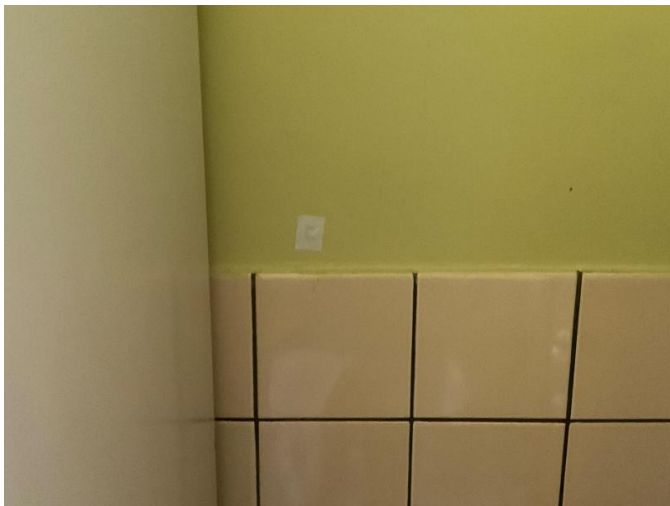
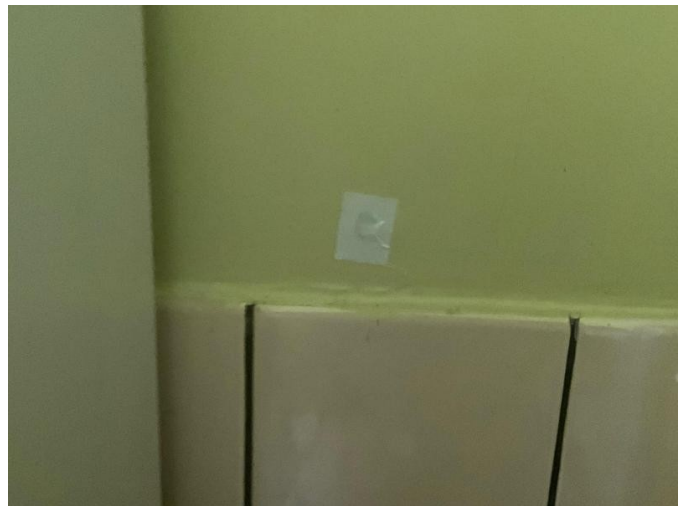
## Fiche 14: Pleisterwerk wanden

Geen asbest

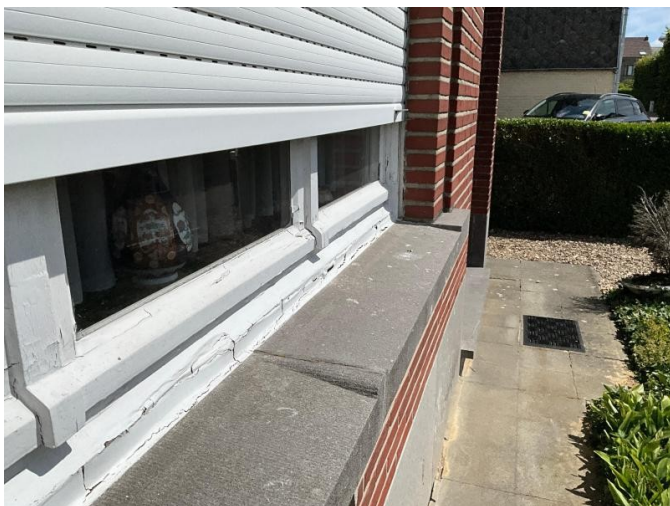
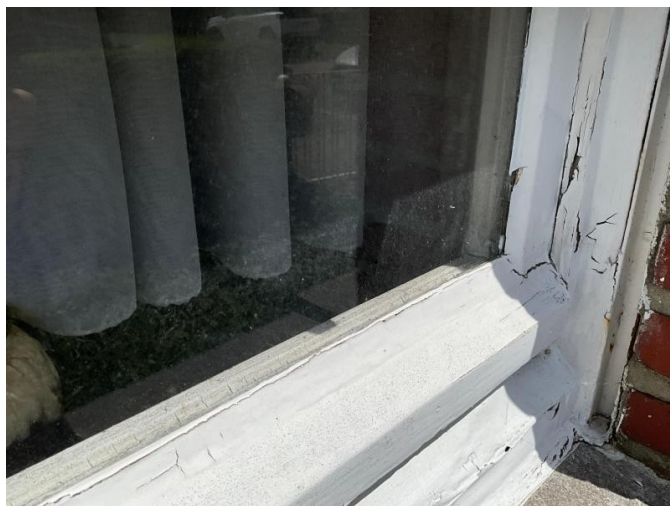
## Fiche 15: Mastiek

Geen asbest
