# Asbestinventarisatetest

Oude Geraardsbergsebaan 72, 1701 Dilbeek

Attestnummer : 20250625-000503.000

Uitgegeven op : 25.06.2025

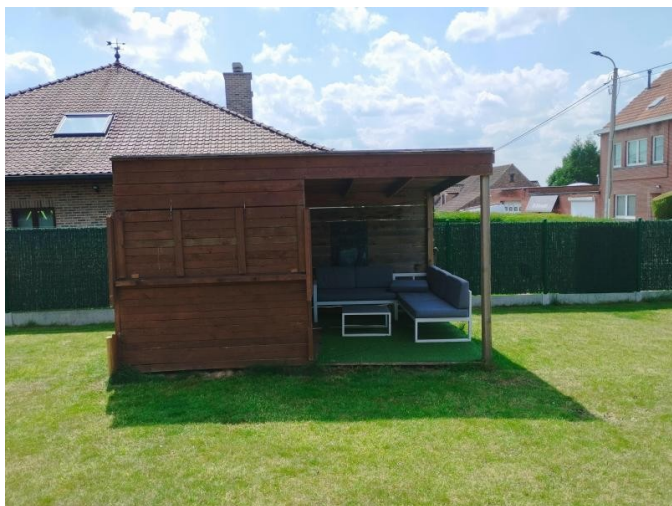
Vrije foto

Tuinhuis gecontroleerd, er werden geen verdachte materialen opgemerkt.

Recente houten constructie.

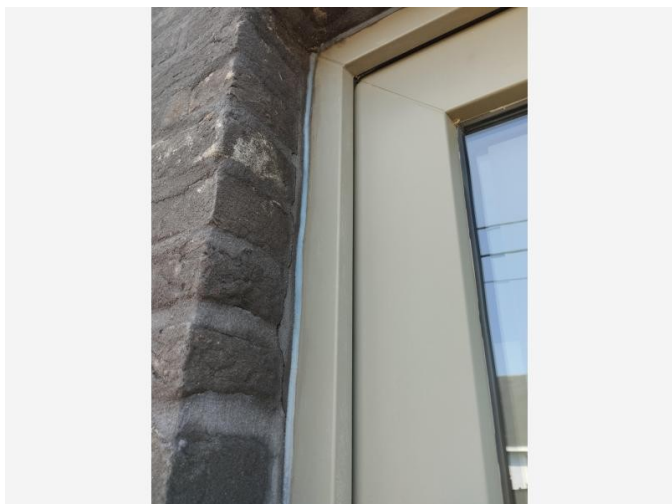
Vrije foto

De mastiek werd gecontroleerd en als niet-asbesthoudend beschouwd. (zacht en elastisch)

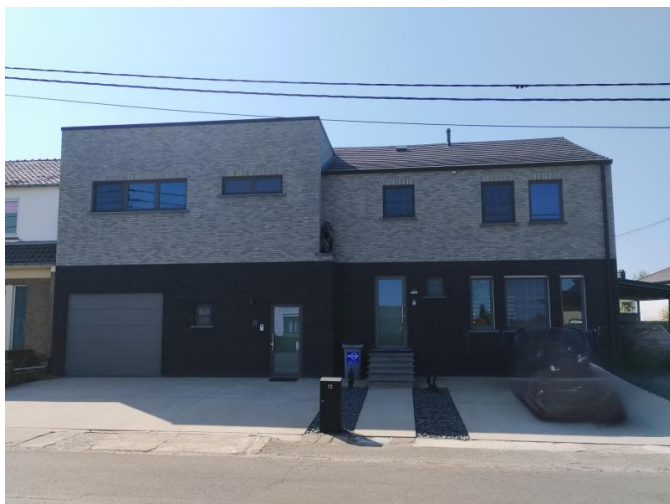
Vrije foto

Het dak werd compleet vernieuwd in 2016. (zie bijlage: factuur nr 77).

Ook foto's van de huidige eigenaar tijdens de werken.

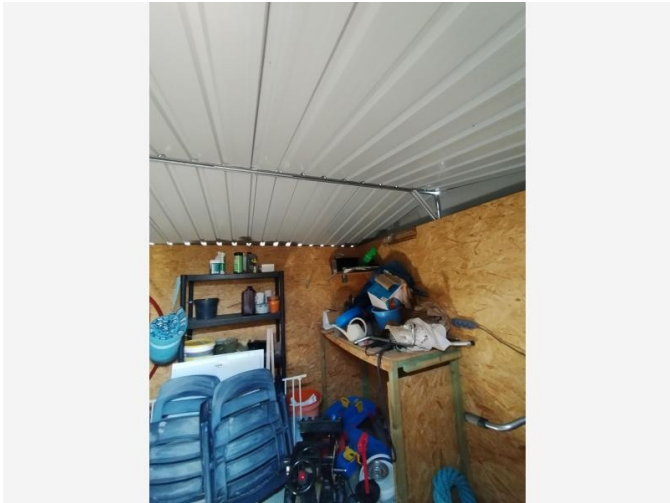
Vrije foto

Metalen constructie. Geen verdachte materialen.

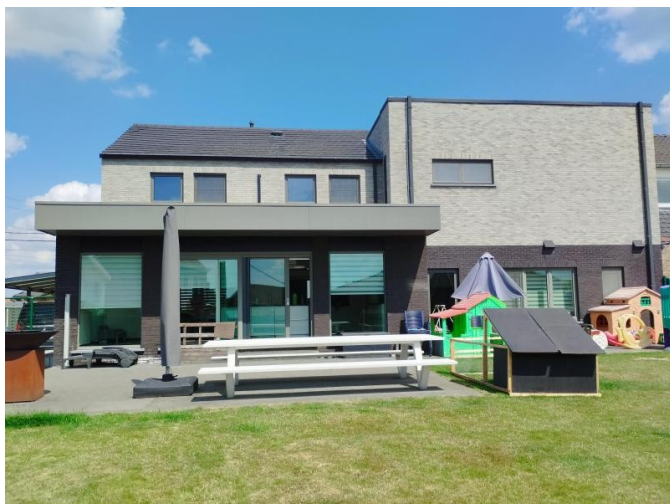
Vrije foto

Het afdak werd verwijderd.

Totaalrenovatie.

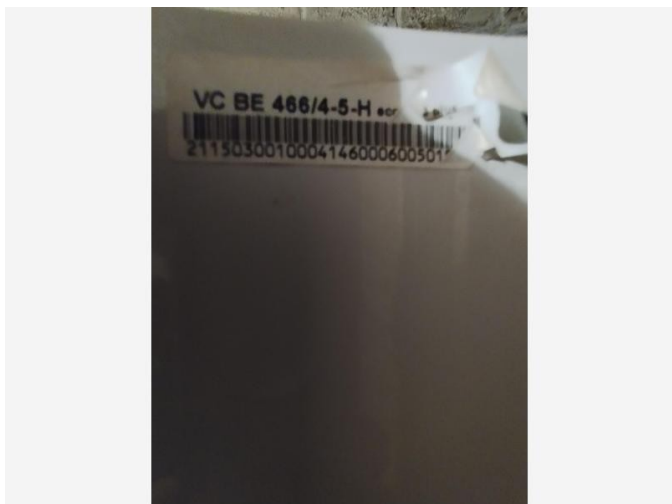
Vrije foto

Bouwjaar toestel: 2015.

Het toestel is niet asbest verdacht, geen risico, bouwjaar.

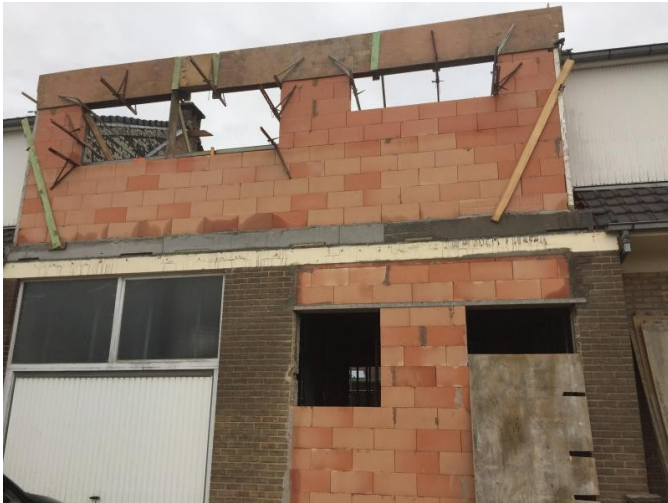
Vrije foto

De woning werd compleet gerenoveerd (met uitzondering van de kelder).

In bijlage foto's verkregen van de huidige eigenaar. Op deze foto's zijn dakwerken, pleisterwerken en andere werken zichtbaar. Geen verdachte materialen in de woning.

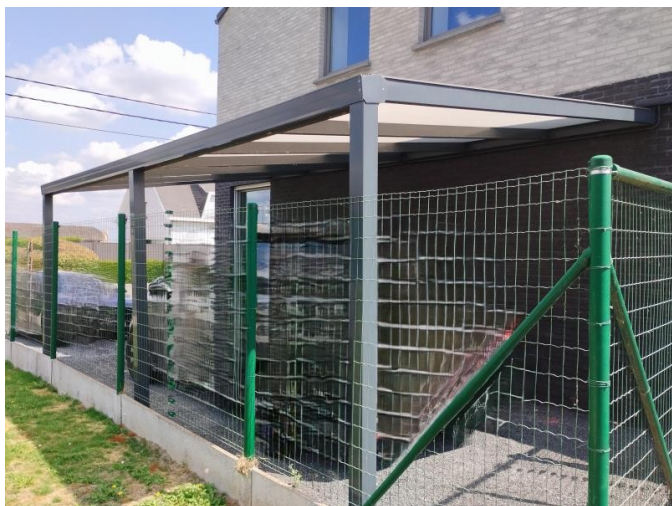
Vrije foto

Het afdak werd gecontroleerd, er werden geen verdachte materialen opgemerkt.

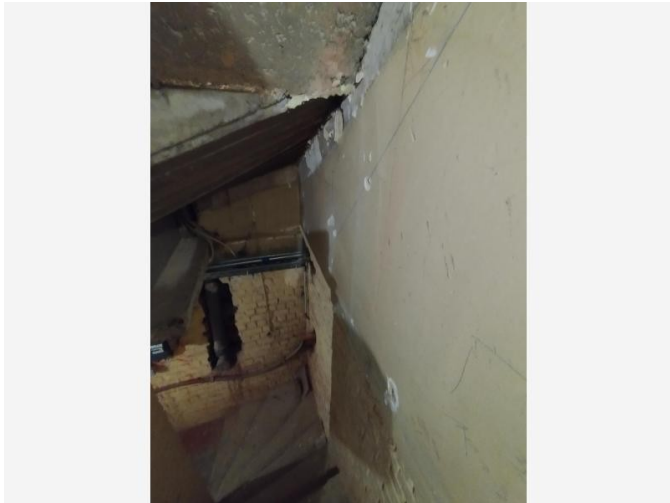
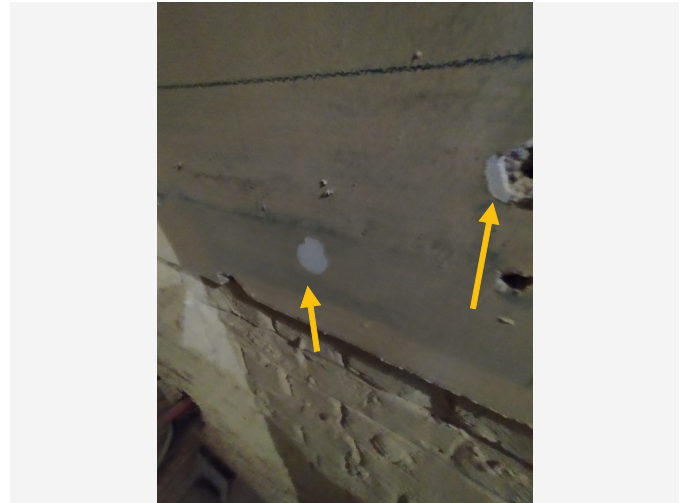
## Fiche 9: Muurpleister

Geen asbest

| # | Type | Referentie | Resultaat |
|---|---|---|---|
| 9.1 | Mengmonster | 001 | Geen asbest |

| Opmerking | <p>Totaalrenovatie van de woning in 2020 (zie EPB van de woning en foto's van eigenaar tijdens de werken). Enkel oud pleisterwerk thv de trappenhal naar kelder.</p> <p>Mengmonster van 2 punten.</p> <p>Er is maar 1 ruimte aanwezig met pleisterwerk.</p> <p>Er is een mengmonster van 2 punten genomen, mogelijke aanwezige asbestvezels zijn niet homogeen verdeeld in het pleisterwerk.</p> <p>Enkel oud muurpleister thv de trap naar de kelder.</p> |
