# Asbestinventarisatetest

Breedstraat 32, 9100 Sint-Niklaas

Attestnummer : 20250815-000065.001

Uitgegeven op : 15.08.2025

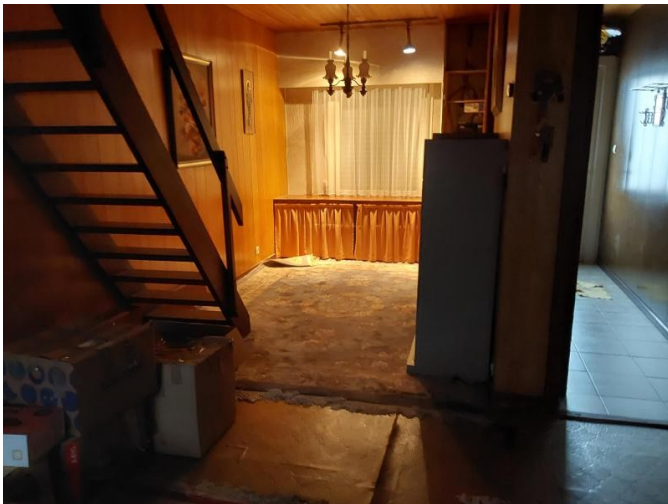
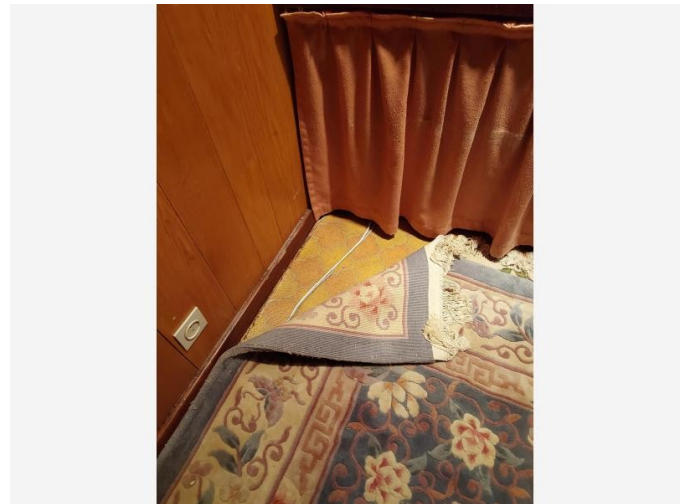
Overzichtsfoto

Detailfoto

Het asbestmateriaal valt onder de mijlpaal van 2034.

Verwijderen

| Eindbeoordeling materiaalrisico | Verhoogd materiaalrisico en/of verhoogde kans op vezelvrijgave |

| Gebondenheid | Categorie 2: niet-hechtgebonden met matrix |
| Asbestsoort (vezeltype) | Alleen chrysotiel |
| Asbestconcentratie | Hoog ( $\geq 50\%$ ) |
| Toestand van het materiaal | Licht beschadigd, licht verweerd. Intact calciumsilicaatmateriaal of categorie III 'gebondenheid' |

| # | Type | Referentie | Resultaat |
|---|---|---|---|
| 1.1 | Puntmonster | 3 | Chrysotiel |

| Beschrijving | vloerbekleding living |

- Zorg voor een veilig beheer. Vermijd het beschadigen van het asbestmateriaal. Controleer de toestand jaarlijks op wijzigingen.
- Voer bijkomende staalname(s) uit.

- Hermetische zone (erkend asbestverwijderaar)  
Alléén voor professionele erkende asbestverwijderaars omwille van stofvorming bij verwijderen en vrijkomen van vezels.

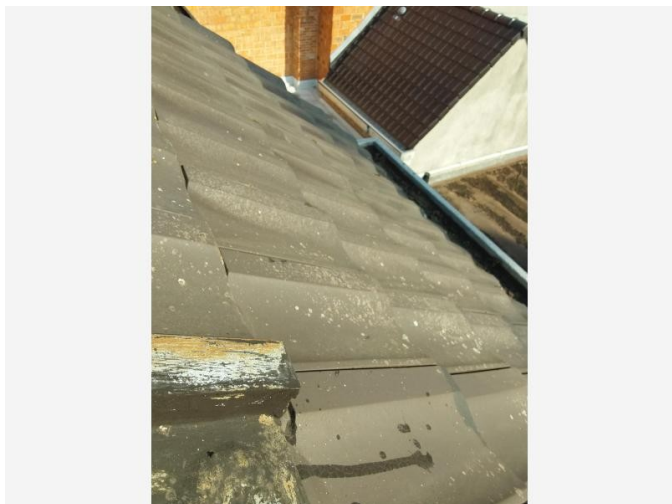
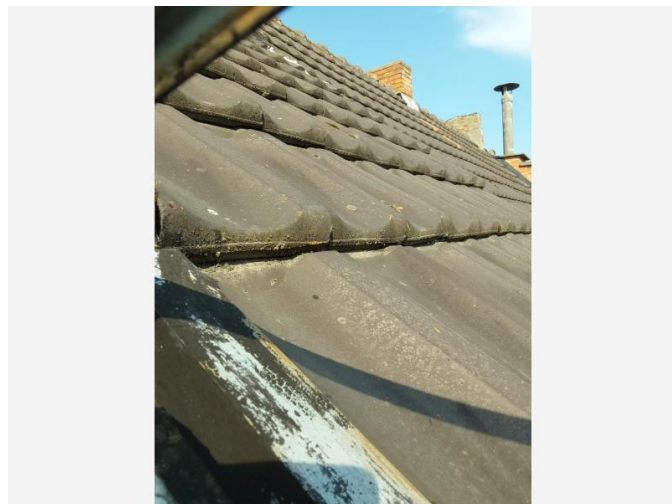
Overzichtsfoto

Detailfoto

Het asbestmateriaal valt onder de mijlpaal van 2040.

Maatregelen nemen

| Eindbeoordeling materiaalrisico | Verhoogd materiaalrisico en/of verhoogde kans op vezelvrijgave |

| Gebondenheid | Categorie 1: hechtgebonden in oorsprong |
| Asbestsoort (vezeltype) | Crocidoliet aanwezig |
| Asbestconcentratie | Laag (< 50%) |
| Toestand van het materiaal | Licht beschadigd, licht verweerd. Intact calciumsilicaatmateriaal of categorie III 'gebondenheid' |

| Beschrijving | onderdak, dak woning |
| Opmerking | onderdak menuiserit gezien door opheffen van een pan door een gebrek aan een derde hand geen goede foto kunnen nemen. |

- Zorg voor een veilig beheer. Vermijd het beschadigen van het asbestmateriaal. Controleer de toestand jaarlijks op wijzigingen.
- Voer bijkomende staalname(s) uit.

- Eenvoudige handelingen: mag via doe-het-zelf of door werknemer(s) met opleidingsattest eenvoudige handelingen  
Een doe het zelf mag hechtgebonden buitentoepassingen verwijderen zonder breken of stofvorming te veroorzaken. Binnen alléén als ze intact zijn.

Gezien de ouderdom en verwerking van de asbestmaterialen doet men best bij verwijdering beroep op werknemers met een opleidingsattest. Zij hebben ervaring en de juiste materialen om dit veilig te laten

verlopen. Het verwijderen van een onderdak kan niet zonder het breken van de platen. De grote oppervlakten en de nagels verhinderen een eenvoudige verwijdering.

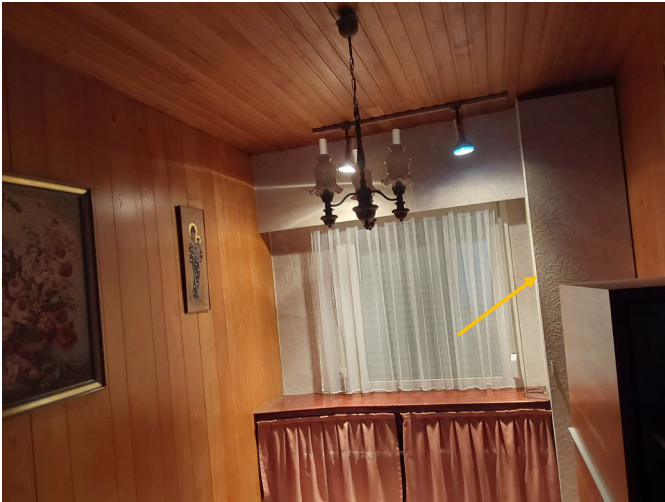
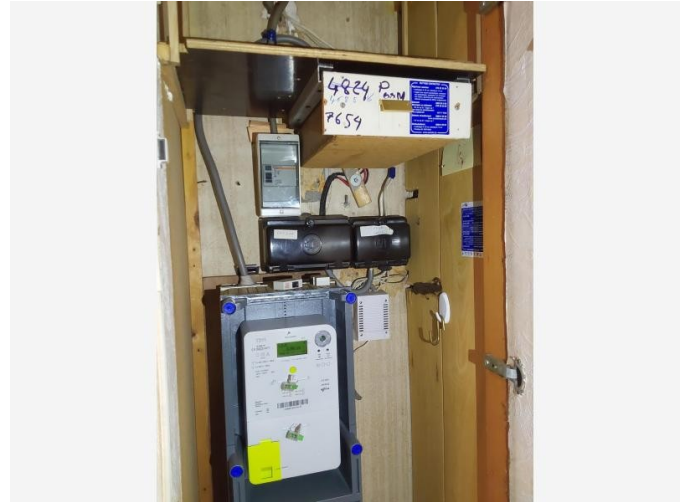
Overzichtsfoto

Detailfoto

Het asbestmateriaal valt onder de mijlpaal van 2040.

Zorgvuldig beheren

| Eindbeoordeling materiaalrisico | Laag materiaalrisico en/of verlaagde kans op vezelvrijgave |
| Opmerking | Geen krassen in maken |

| Gebondenheid | Categorie 1: hechtgebonden in oorsprong |
| Asbestsoort (vezeltype) | Crocidoliet aanwezig |

| Opmerking | Ter verduidelijking bakeliet hier is asbestverdacht het is niet zeker dat er asbest in zit . Deze oppervlakte is een beredeneerde schatting , Er worden geen rechten verleend aan deze oppervlakten. |

- Zorg voor een veilig beheer. Vermijd het beschadigen van het asbestmateriaal. Controleer de toestand jaarlijks op wijzigingen.
- Voer bijkomende staalname(s) uit.

- Eenvoudige handelingen: mag via doe-het-zelf of door werknemer(s) met opleidingsattest eenvoudige handelingen  
Een doe het zelf mag hechtgebonden buitentoepassingen verwijderen zonder beschadigen of vergruizen. Binnen alléén als ze intact zijn en geen vezels zichtbaar.

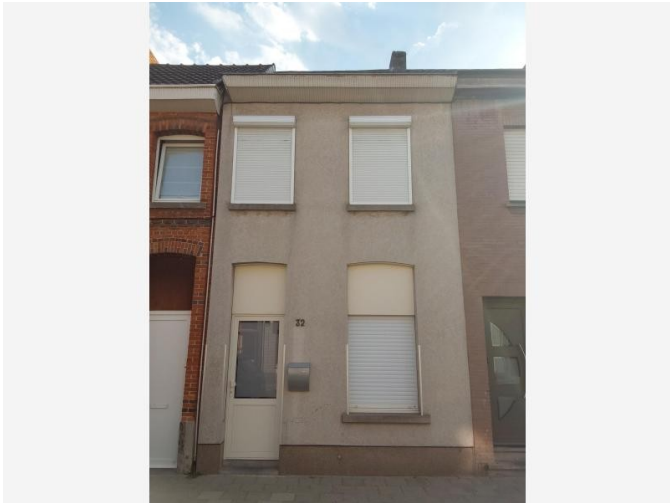
## Beperkingen

Situeringsfoto

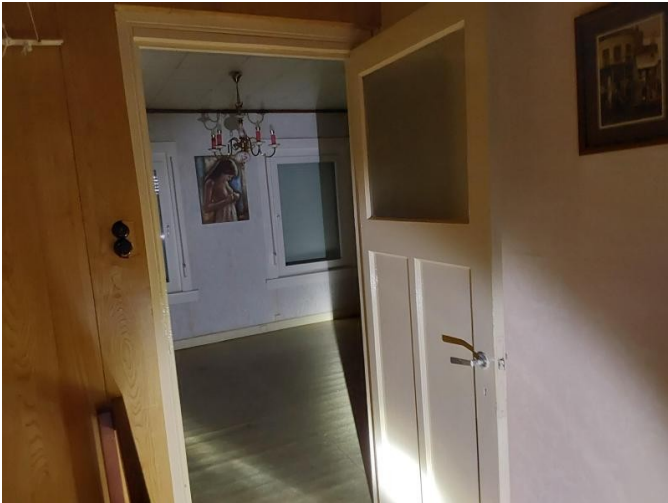
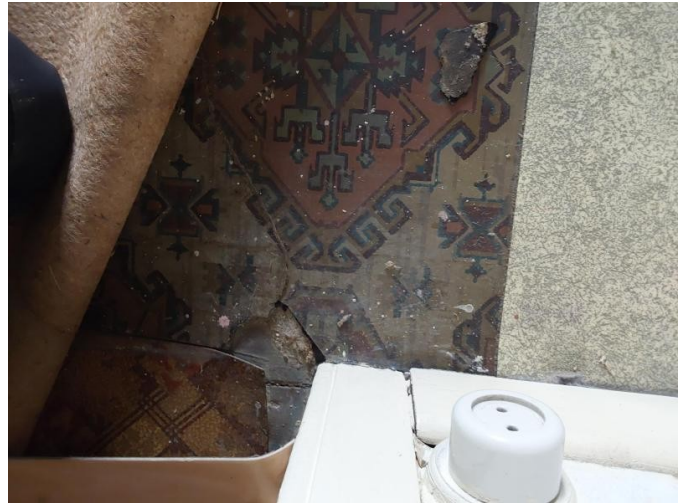
## Fiche 13: vloerbekleding eerste verdiep

Geen asbest

Overzichtsfoto

Detailfoto
