# Asbestinventarisatetest

Emile Verhaerenstraat 1C, 2890 Puurs-Sint-Amands

Attestnummer : 20250905-000269.000

Uitgegeven op : 05.09.2025

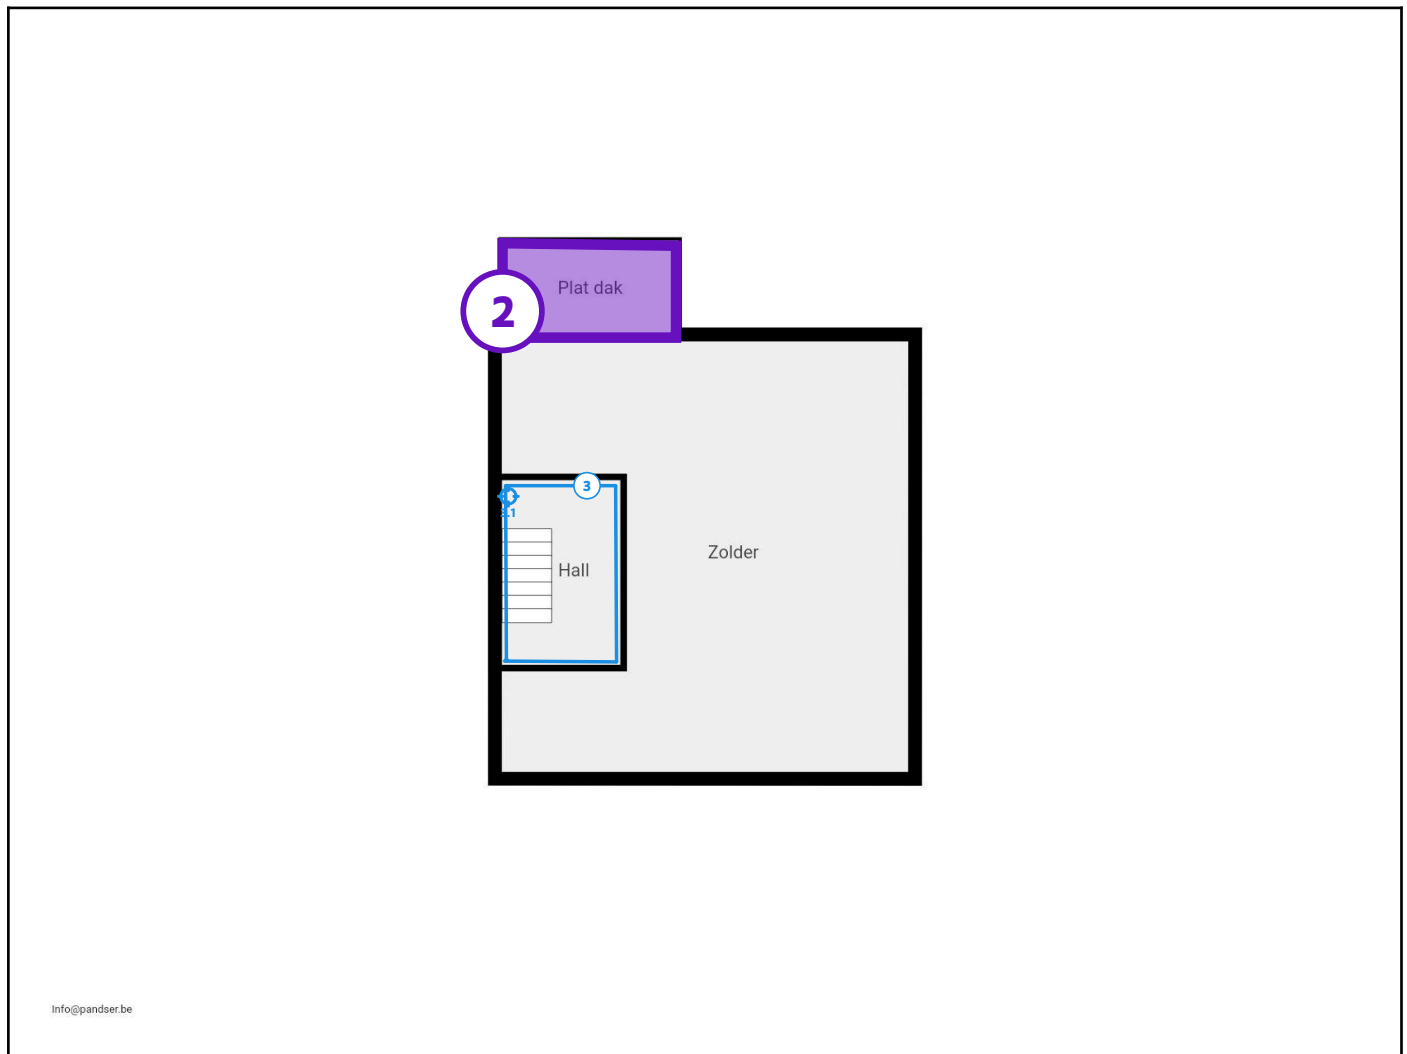
## Plan 1.3: 2e verdiep

| Beschrijving | Type | Actie |
|---|---|---|
| 2. Plat dak niet inspecteerbaar | Beperking | - |
| 3. Pleister muren | Geen asbest | - |

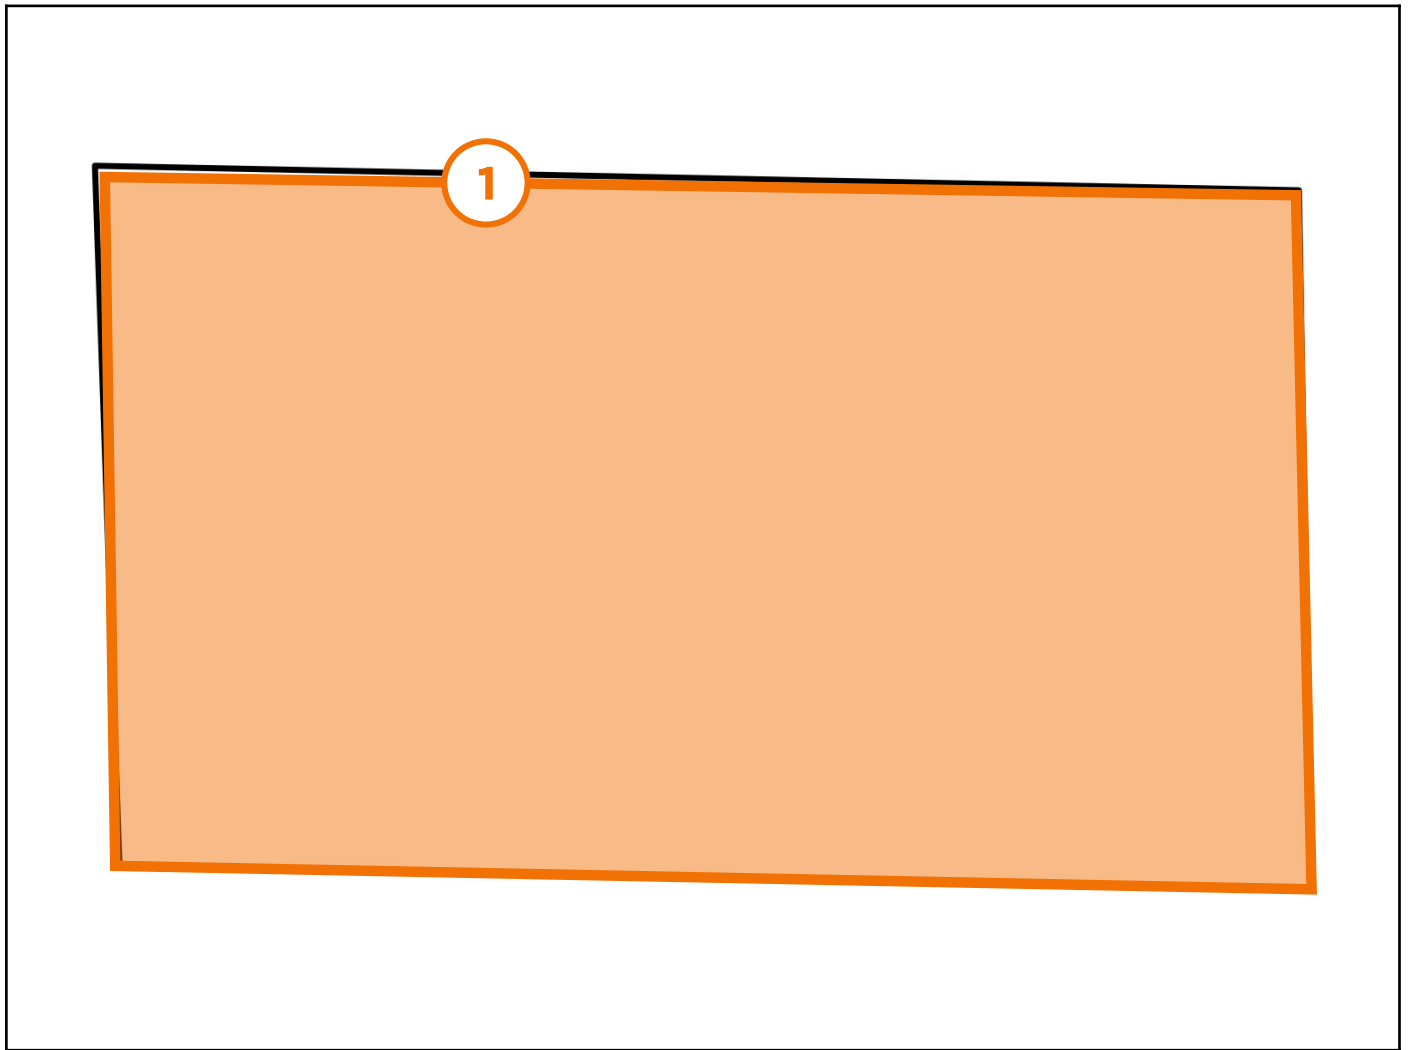
## Plan 2.1: Tuinhuis

| Beschrijving | Type | Actie |
|---|---|---|
| 1. Golfplaten op tuinhuis | Asbestmateriaal | <a href="#">Verwijderen</a> |

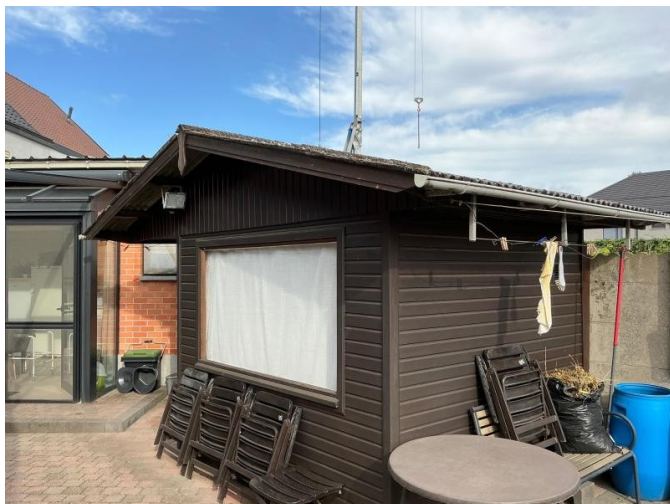
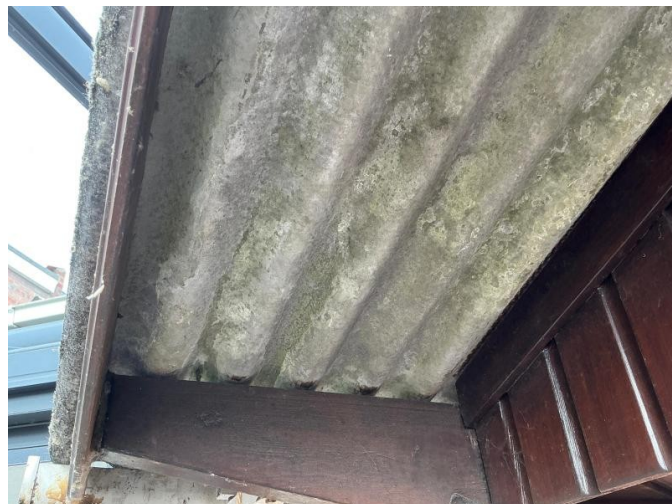
Overzichtsfoto

Detailfoto

| Eindbeoordeling materiaalrisico | Verhoogd materiaalrisico en/of verhoogde kans op vezelvrijgave |

| Gebondenheid | Categorie 1: hechtgebonden in oorsprong |
| Asbestsoort (vezeltype) | Crocidoliet aanwezig |
| Asbestconcentratie | Laag (< 50%) |
| Afschermingsgraad van het gehele materiaal | Geheel of deels (ook) vrij aan de binnenlucht |
| Toestand van het materiaal | Licht beschadigd, licht verweerd. Intact calciumsilicaatmateriaal of categorie III 'gebondenheid' |

| Beschrijving | Golfplaten op tuinhuis |
| Asbestmateriaal | Dak- en gevelbekleding - Golfplaat |

Het asbestmateriaal valt onder de mijlpaal van 2034.

- Zorg voor een veilig beheer. Vermijd het beschadigen van het asbestmateriaal. Controleer de toestand jaarlijks op wijzigingen.
- Hemelwater dat afspoelt van asbestcement daken of gevels kan asbestdeeltjes bevatten. Gebruik het enkel voor gesloten circuits (bv. spoelen toiletten). Reinig na het vervangen van het dak of de gevel de dakgoten en regenwaterput of -ton om asbesthoudend sediment of slib te verwijderen
- Voer bijkomende staalname(s) uit.

- Eenvoudige handelingen: mag via doe-het-zelf of door werknemer(s) met opleidingsattest eenvoudige handelingen
  - Bij verwijdering door doe-het-zelf moet men dit afval dubbel en luchtdicht verpakt aandienen bij het gemeentelijk recyclagepark. Men raadpleegt best op voorhand de voorwaarden van het recyclagepark. Hier kan soms een speciale afvalzak bekomen worden voor het aan huis ophalen van asbesthoudende golfplaten. Deze zakken kunnen ook gekocht worden in een doe-het-zelf zaak.
  - Stop alle golfplaten voorzichtig in de zak zodat ze niet beschadigd raken.

- Zorg dat de golfplaten niet beschadigd raken en maak ze goed nat alvorens ze te verwijderen.
- Indien u de platen laat verwijderen door een aannemer, vraag dan een opleidingsattest 'eenvoudige handelingen' en een bewijs dat het afval correct werd afgevoerd. Bewaar dit bewijs zorgvuldig.

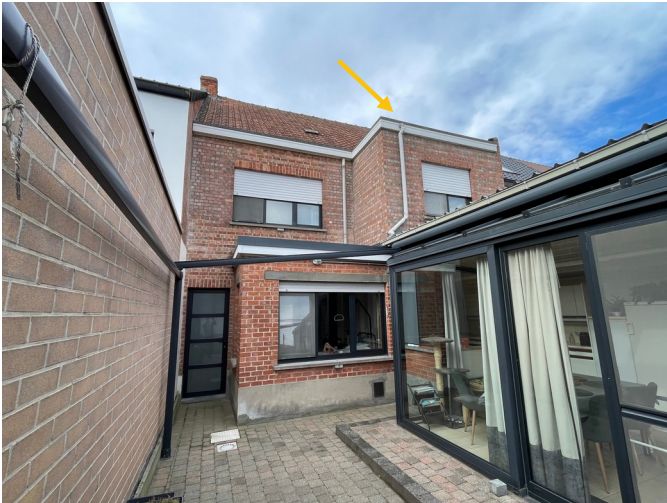
Situeringsfoto

**Reden:** Het te onderzoeken materiaal situeert zich hoger dan 3,50 m te rekenen vanaf een veilige ondergrond

**Uitleg van de asbestdeskundige:** Het plat dak situeert zich op een hoogte die niet toegankelijk is. Bijgevolg wordt dit dakdeel uitgesloten van verdere inspectie.

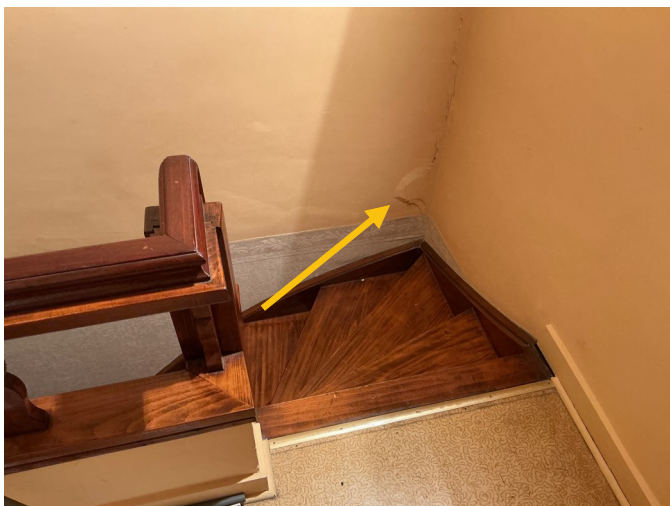
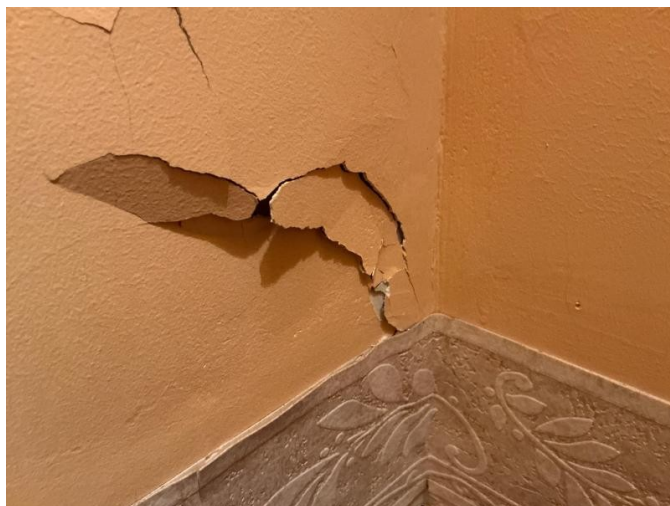
## Fiche 3: Pleister muren

Geen asbest

| # | Type | Referentie | Resultaat |
|---|---|---|---|
| 3.1 | Mengmonster | 010925A1 | Geen asbest |

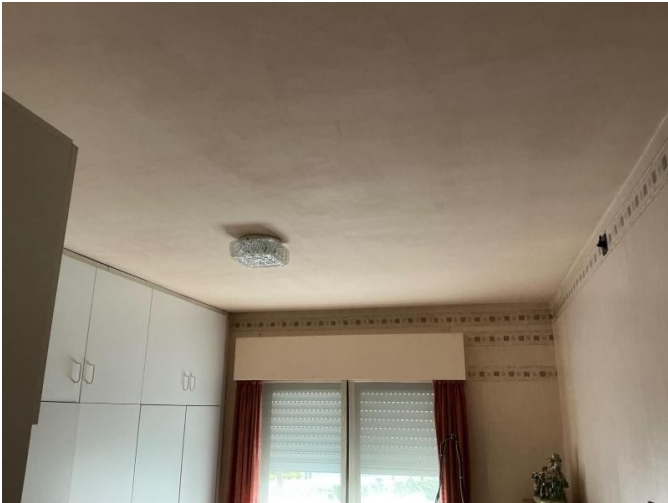
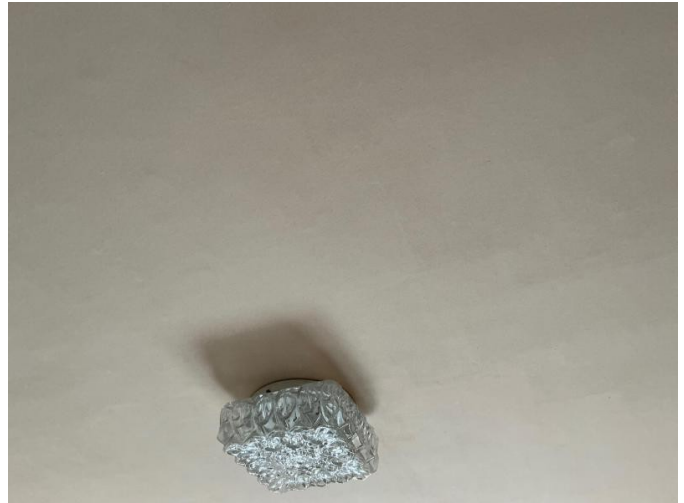
## Fiche 4: Pleister plafond

Geen asbest

| # | Type | Referentie | Resultaat |
|---|---|---|---|
| 4.1 | Mengmonster | 010925A2 | Geen asbest |

| Opmerking | Op sommige plaatsen werd een vals plafond in gyproc gehangen. Er kan geen uitspraak gedaan worden over toepassingen die zich eventueel nog achter deze verlaagde plafonds bevinden. Hou hier rekening mee bij eventuele reneovatie- of sloopwerken. |
