# Asbestinventarisatetest

Hermes Van Wynghenestraat 9, 9600 Ronse

Attestnummer : 20250226-000399.000

Uitgegeven op : 26.02.2025

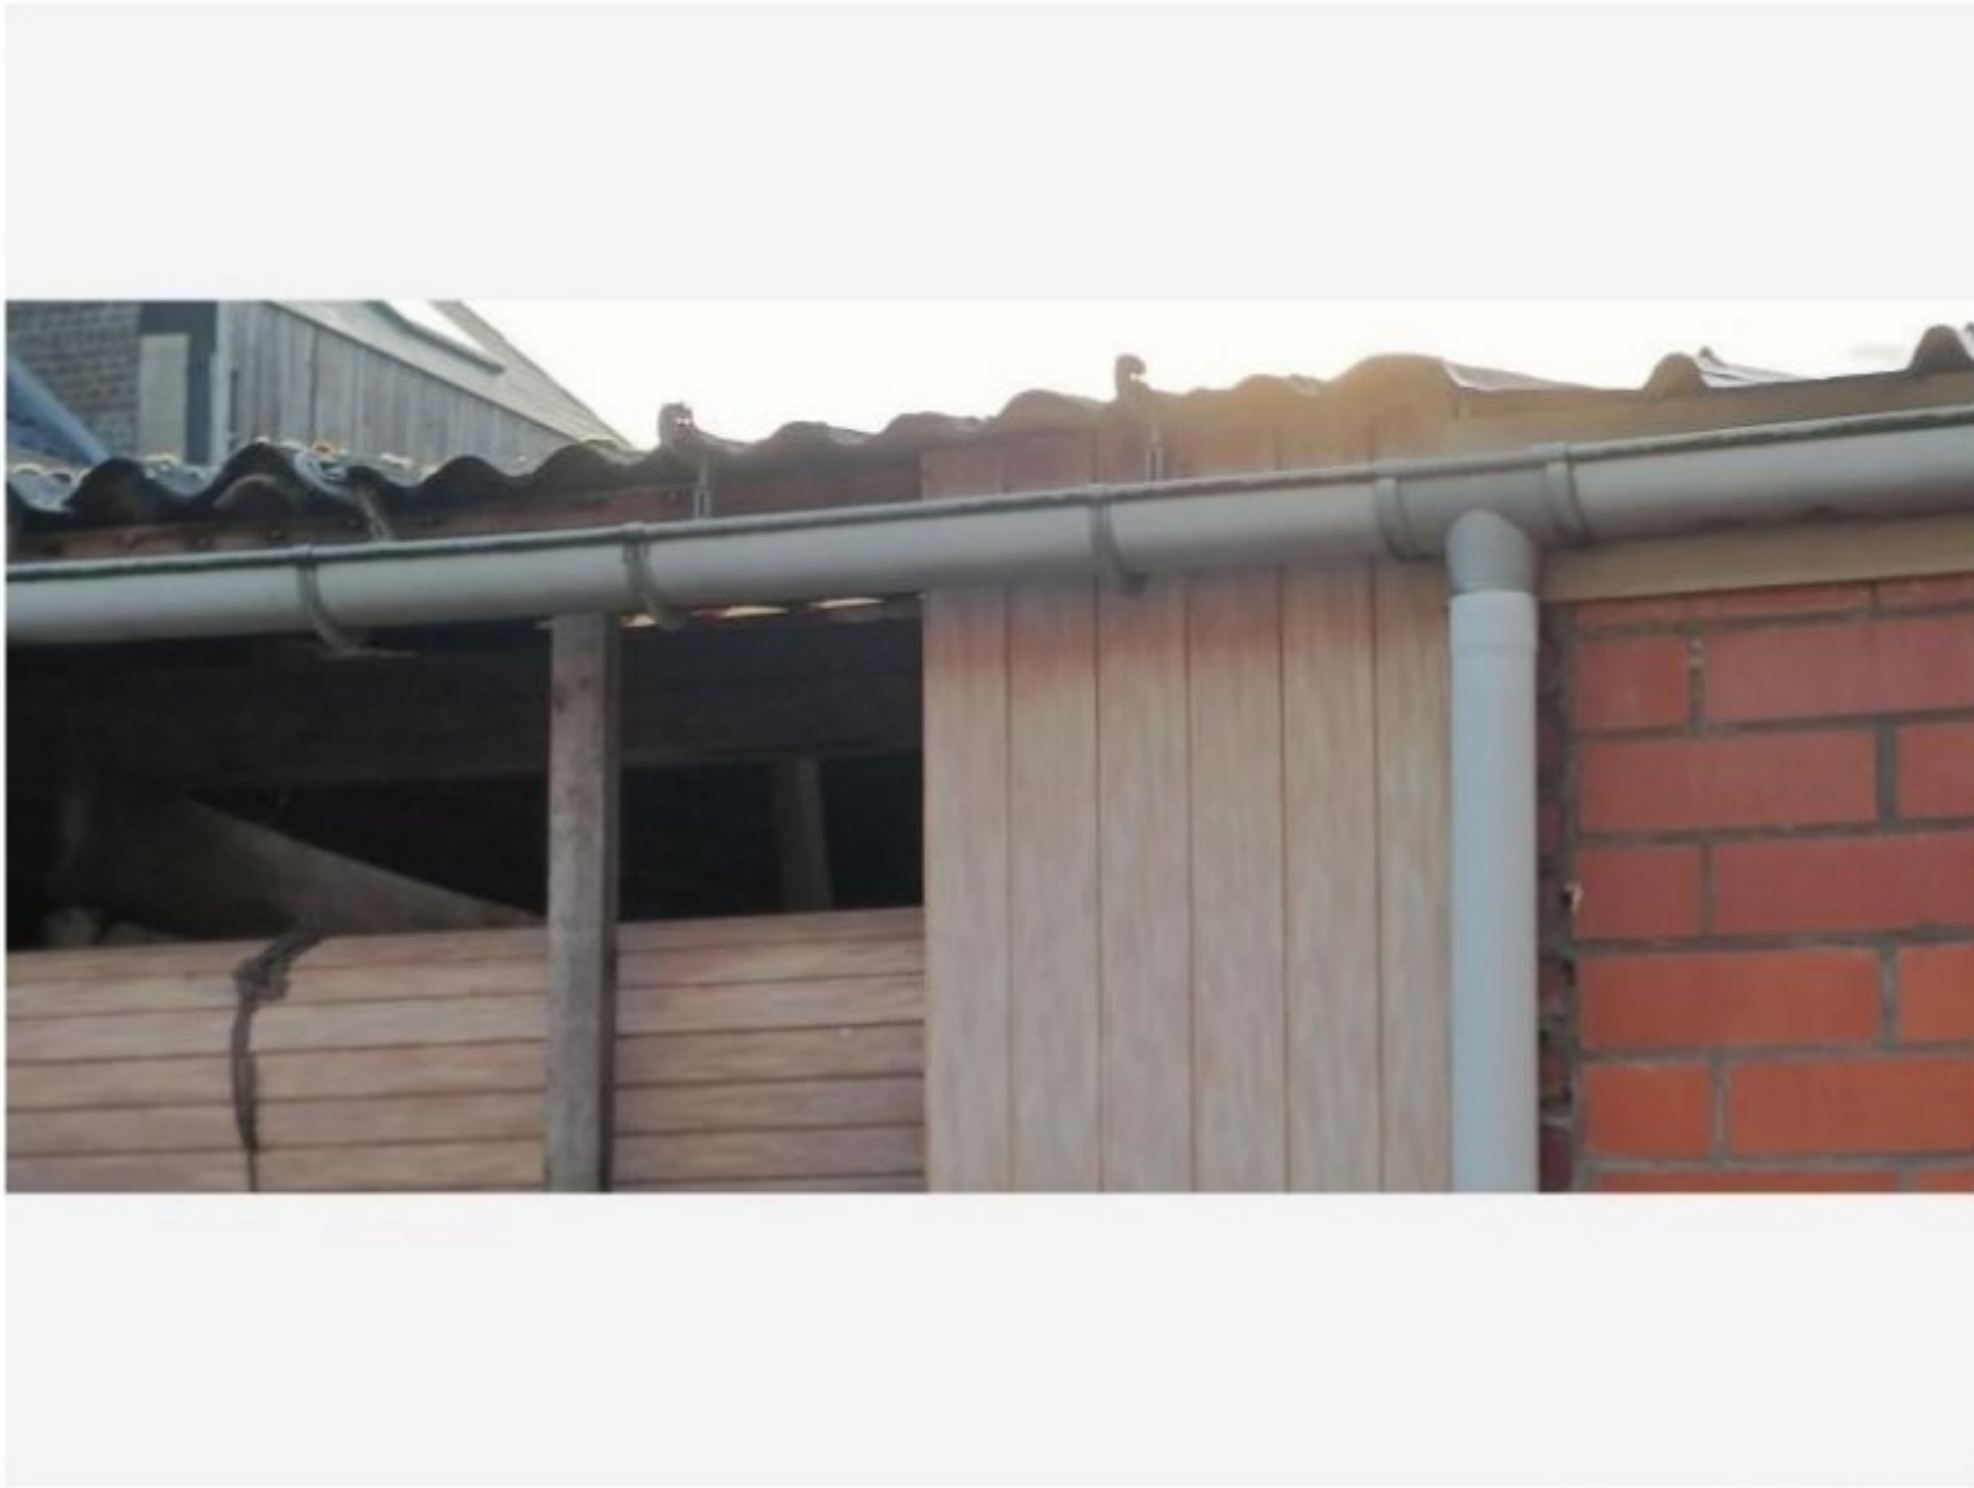
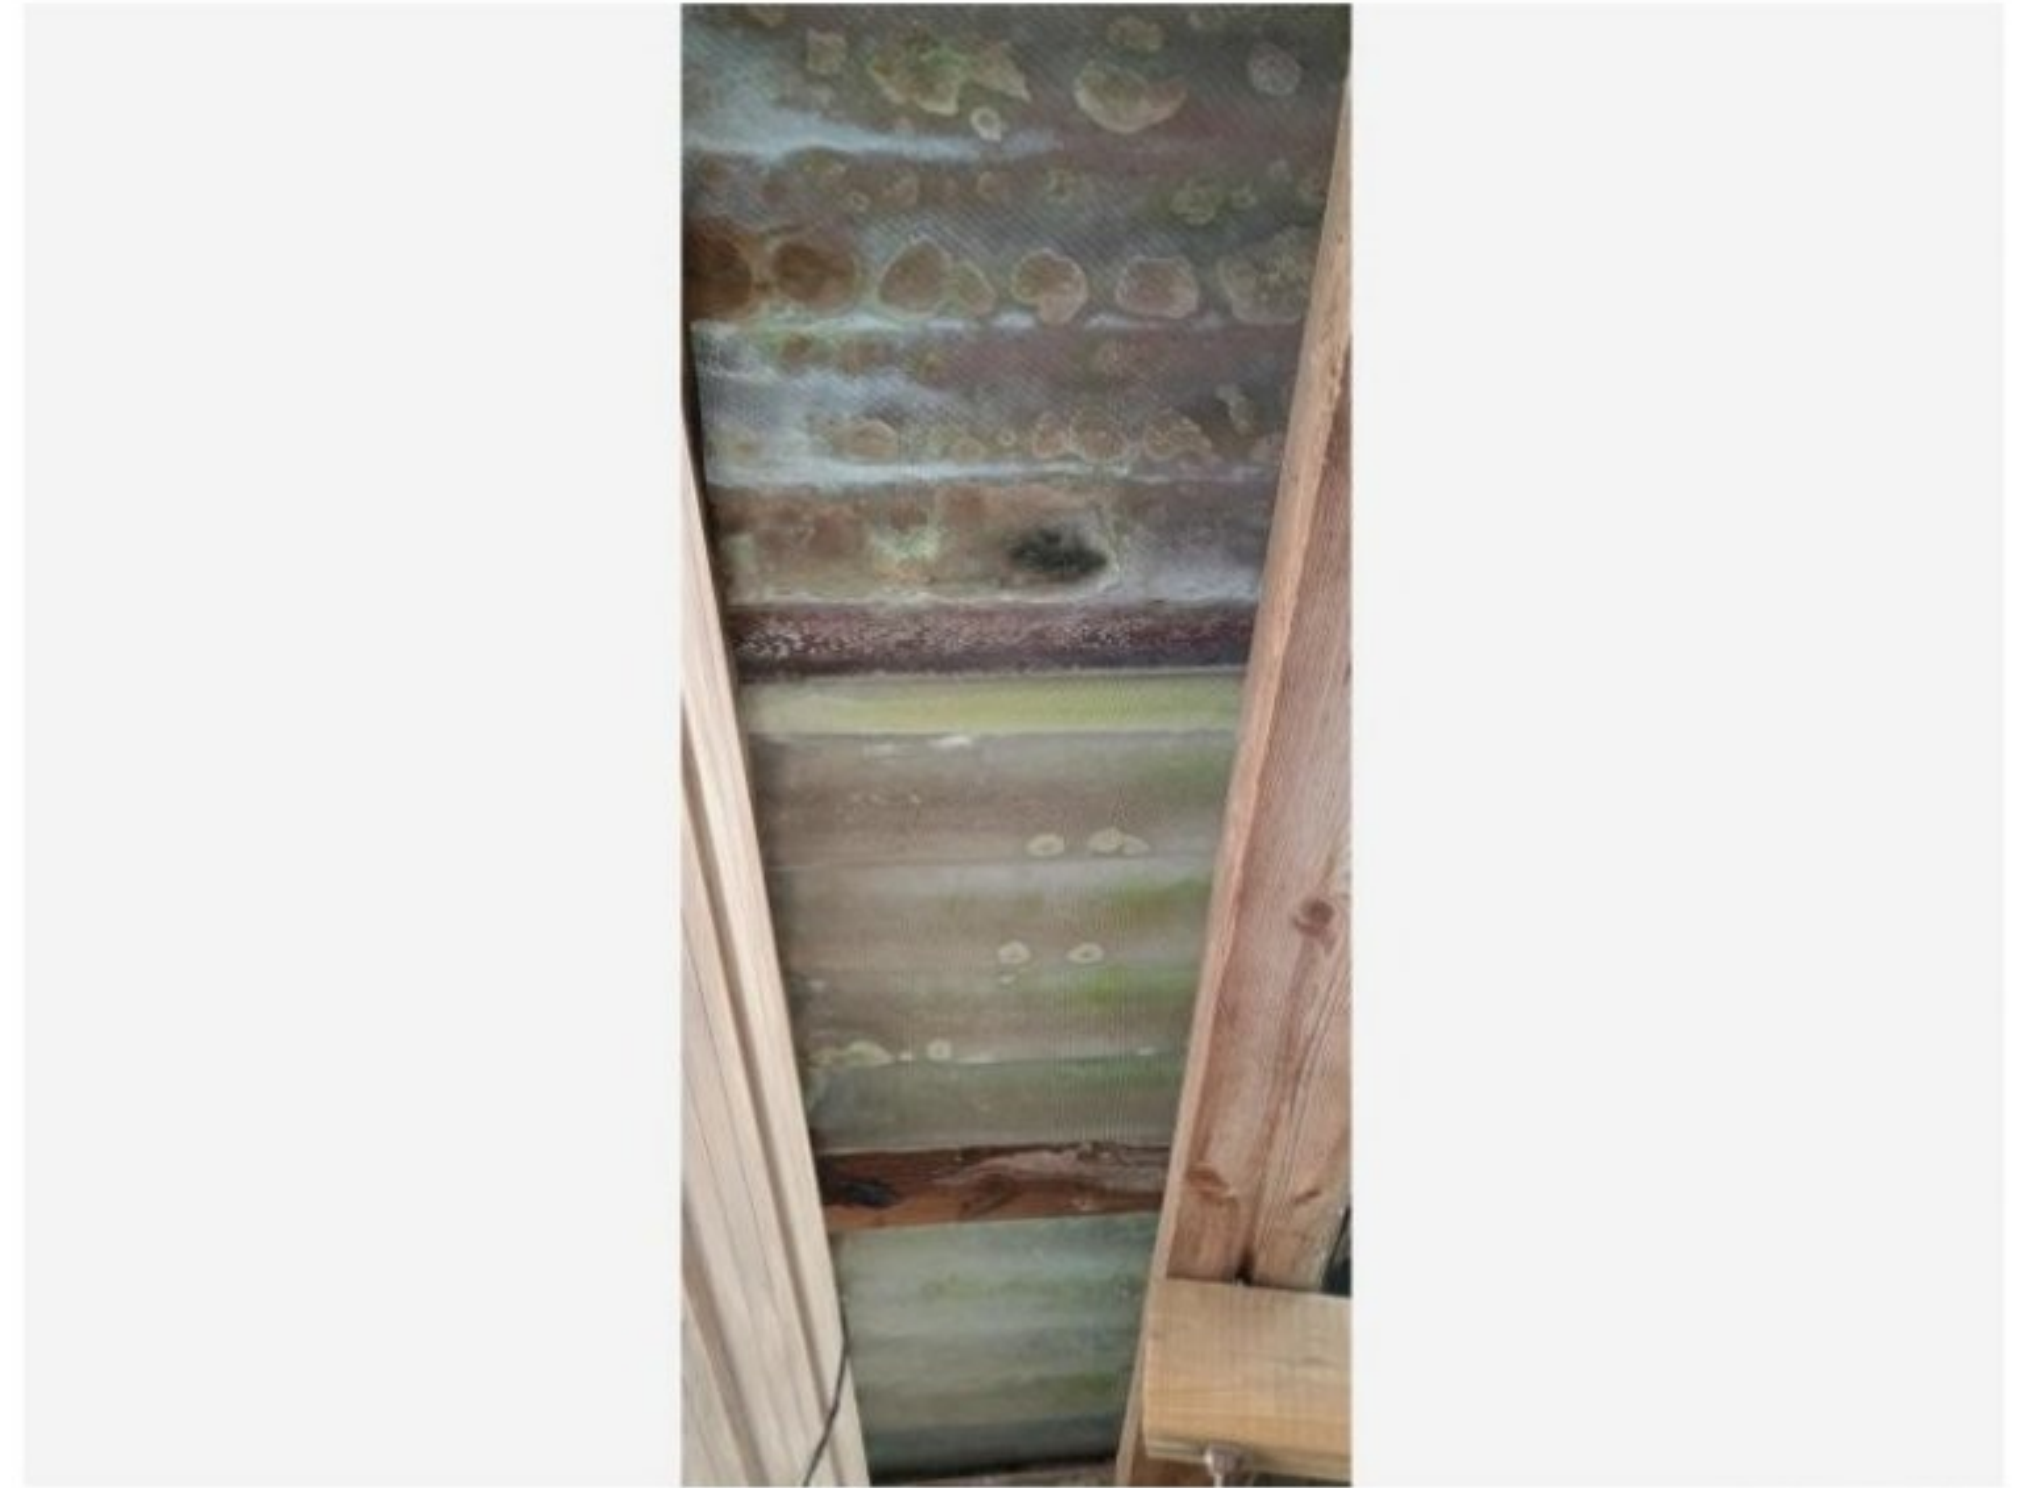
| Eindbeoordeling materiaalrisico | Verhoogd materiaalrisico en/of verhoogde kans op vezelvrijgave |

| Asbestsoort (vezeltype) | Crocidoliet aanwezig |
| Toestand van het materiaal | Matig beschadigd, matig verweerd |

| Beschrijving | golfplaten |
| Hoeveelheid (oppervlakte - aantal) | • 20,00 m <sup>2</sup> - 1 stuk |

Verwijderen

- Zorg voor een veilig beheer. Vermijd het beschadigen van het asbestmateriaal. Controleer de toestand jaarlijks op wijzigingen.

- Eenvoudige handelingen: mag via doe-het-zelf of door werknemer(s) met opleidingsattest eenvoudige handelingen  
U mag ongeacht beschadigingen of vrije asbestvezels deze toepassing zelf verwijderen met inachtneming van de nodige veiligheidsmaatregelen om uzelf en uw omgeving te beschermen. Een beschadigde golfplaat kan makkelijk verder breken of vergruizen. Er komen dan schadelijke asbestvezels vrij die ingeademd kunnen worden. U mag enkel beschadigde of verweerde golfplaten verwijderen indien er niemand anders in de buurt is en plaat niet verder beschadigd raakt of vergruisd  
Volg volgend stappenplan :
  - golfplaten mogen niet breken of beschadigd worden (nooit gooien of breken)

- besproei de golfplaten met een speciaal fixeermiddel op de bevestigingspunten
- bevestigingsnagel golfplaat losmaken door middel van een klauwhamer met blokje hout eronder en dit om beschadigingen te vermijden, bij schroef voorzichtig uitdraaien zonder te beschadigen
- golfplaten één voor één losmaken
- golfplaten één voor één voorzichtig stapelen in een asbestafvalzak (niet breken)
- met het asbestafval kunt u terecht op het recyclagepark of bij een geregistreerde asbestinzamelaar

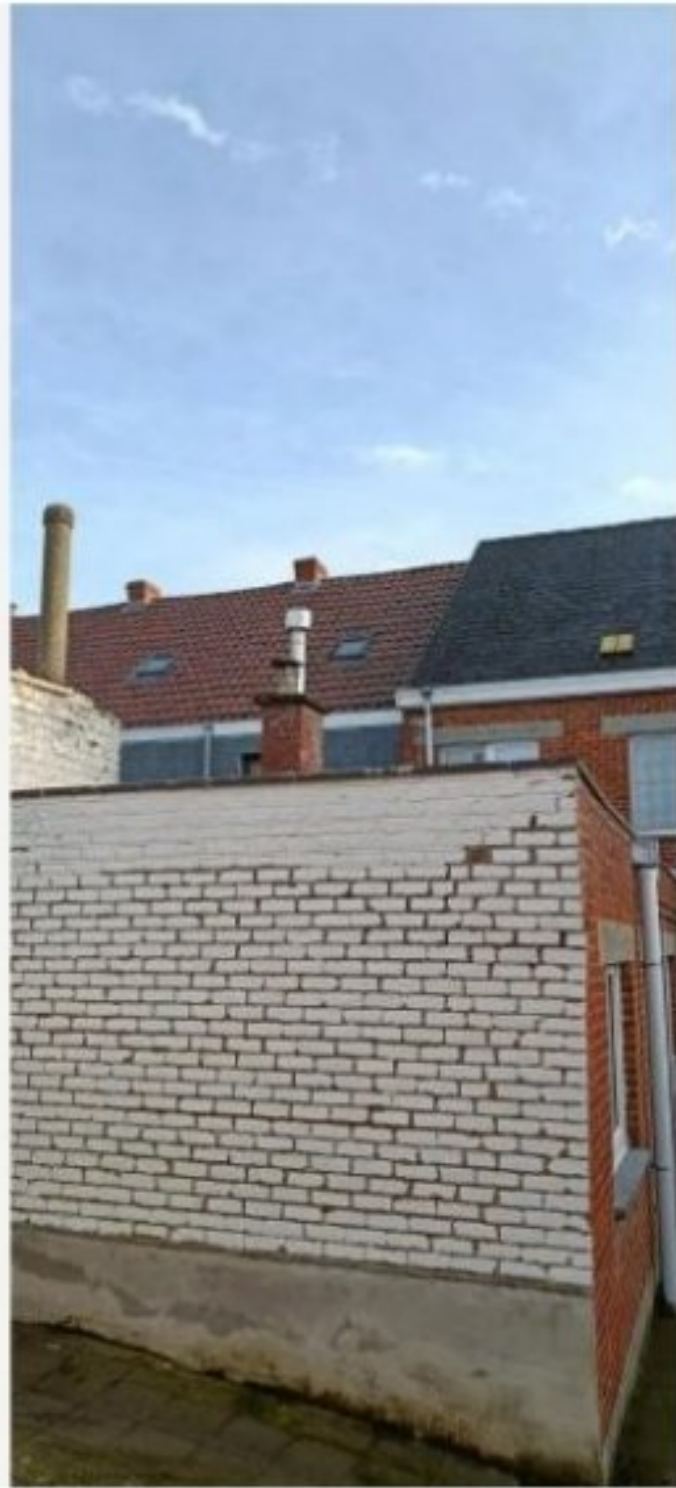
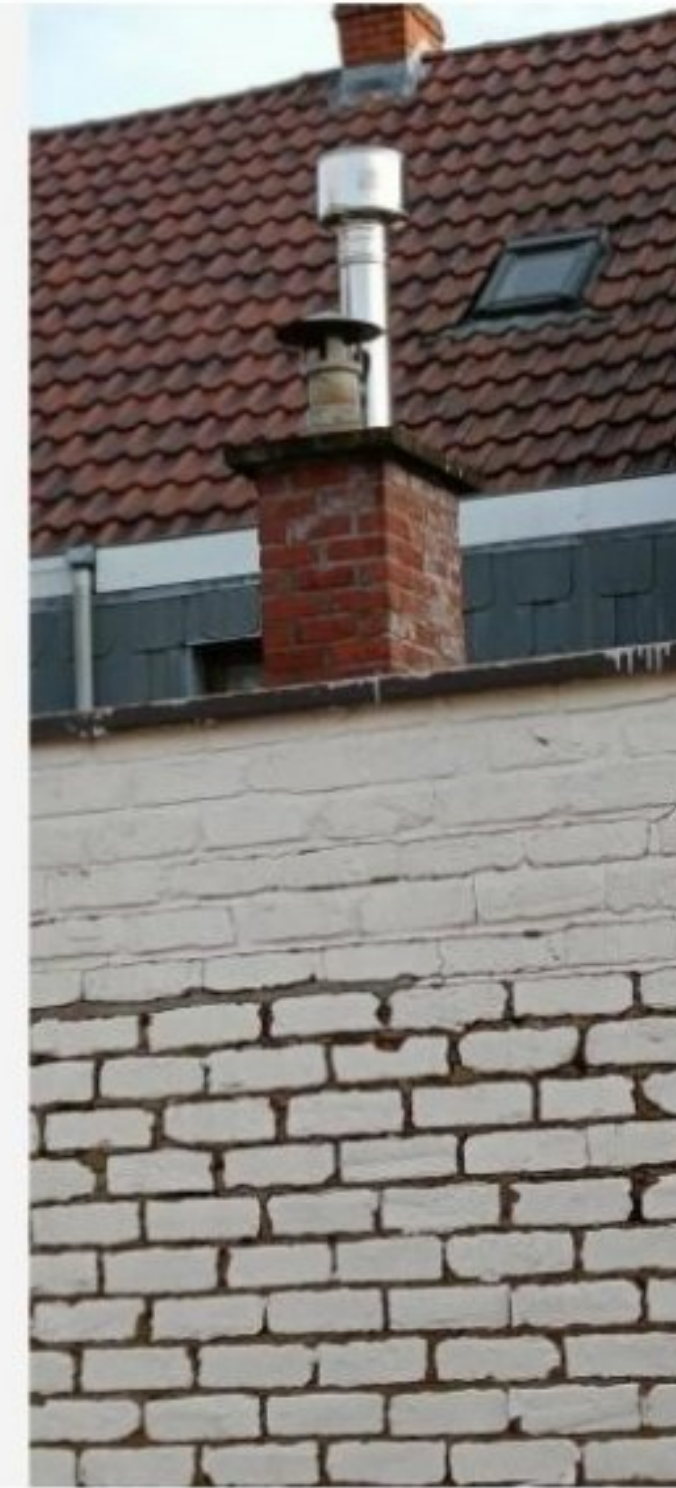
Dit type buis bevat meestal asbest.

| Eindbeoordeling materiaalrisico | Laag materiaalrisico en/of verlaagde kans op vezelvrijgave |

| Asbestsoort (vezeltype) | Crocidoliet aanwezig |
| Toestand van het materiaal | Licht beschadigd, licht verweerd. Intact calciumsilicaatmateriaal of categorie III 'gebondenheid' |

| Beschrijving | schouwwhoed in asbest cement |

Verwijderen

- Zorg voor een veilig beheer. Vermijd het beschadigen van het asbestmateriaal. Controleer de toestand jaarlijks op wijzigingen.
- Voer bijkomende staalname(s) uit.

- Eenvoudige handelingen: enkel door erkend asbestverwijderaar  
Er werd geen staal genomen van het materiaal, dit met kans op breuk - schade.

Vermoedelijk loopt de buis door in een kanaal in de gemetste schouw, dit vereist specifieke bijkomende maatregelen en voldoende expertise om deze buis correct te verwijderen zonder de buis stuk te maken. Bij het verwijderen kan stof voorkomen.

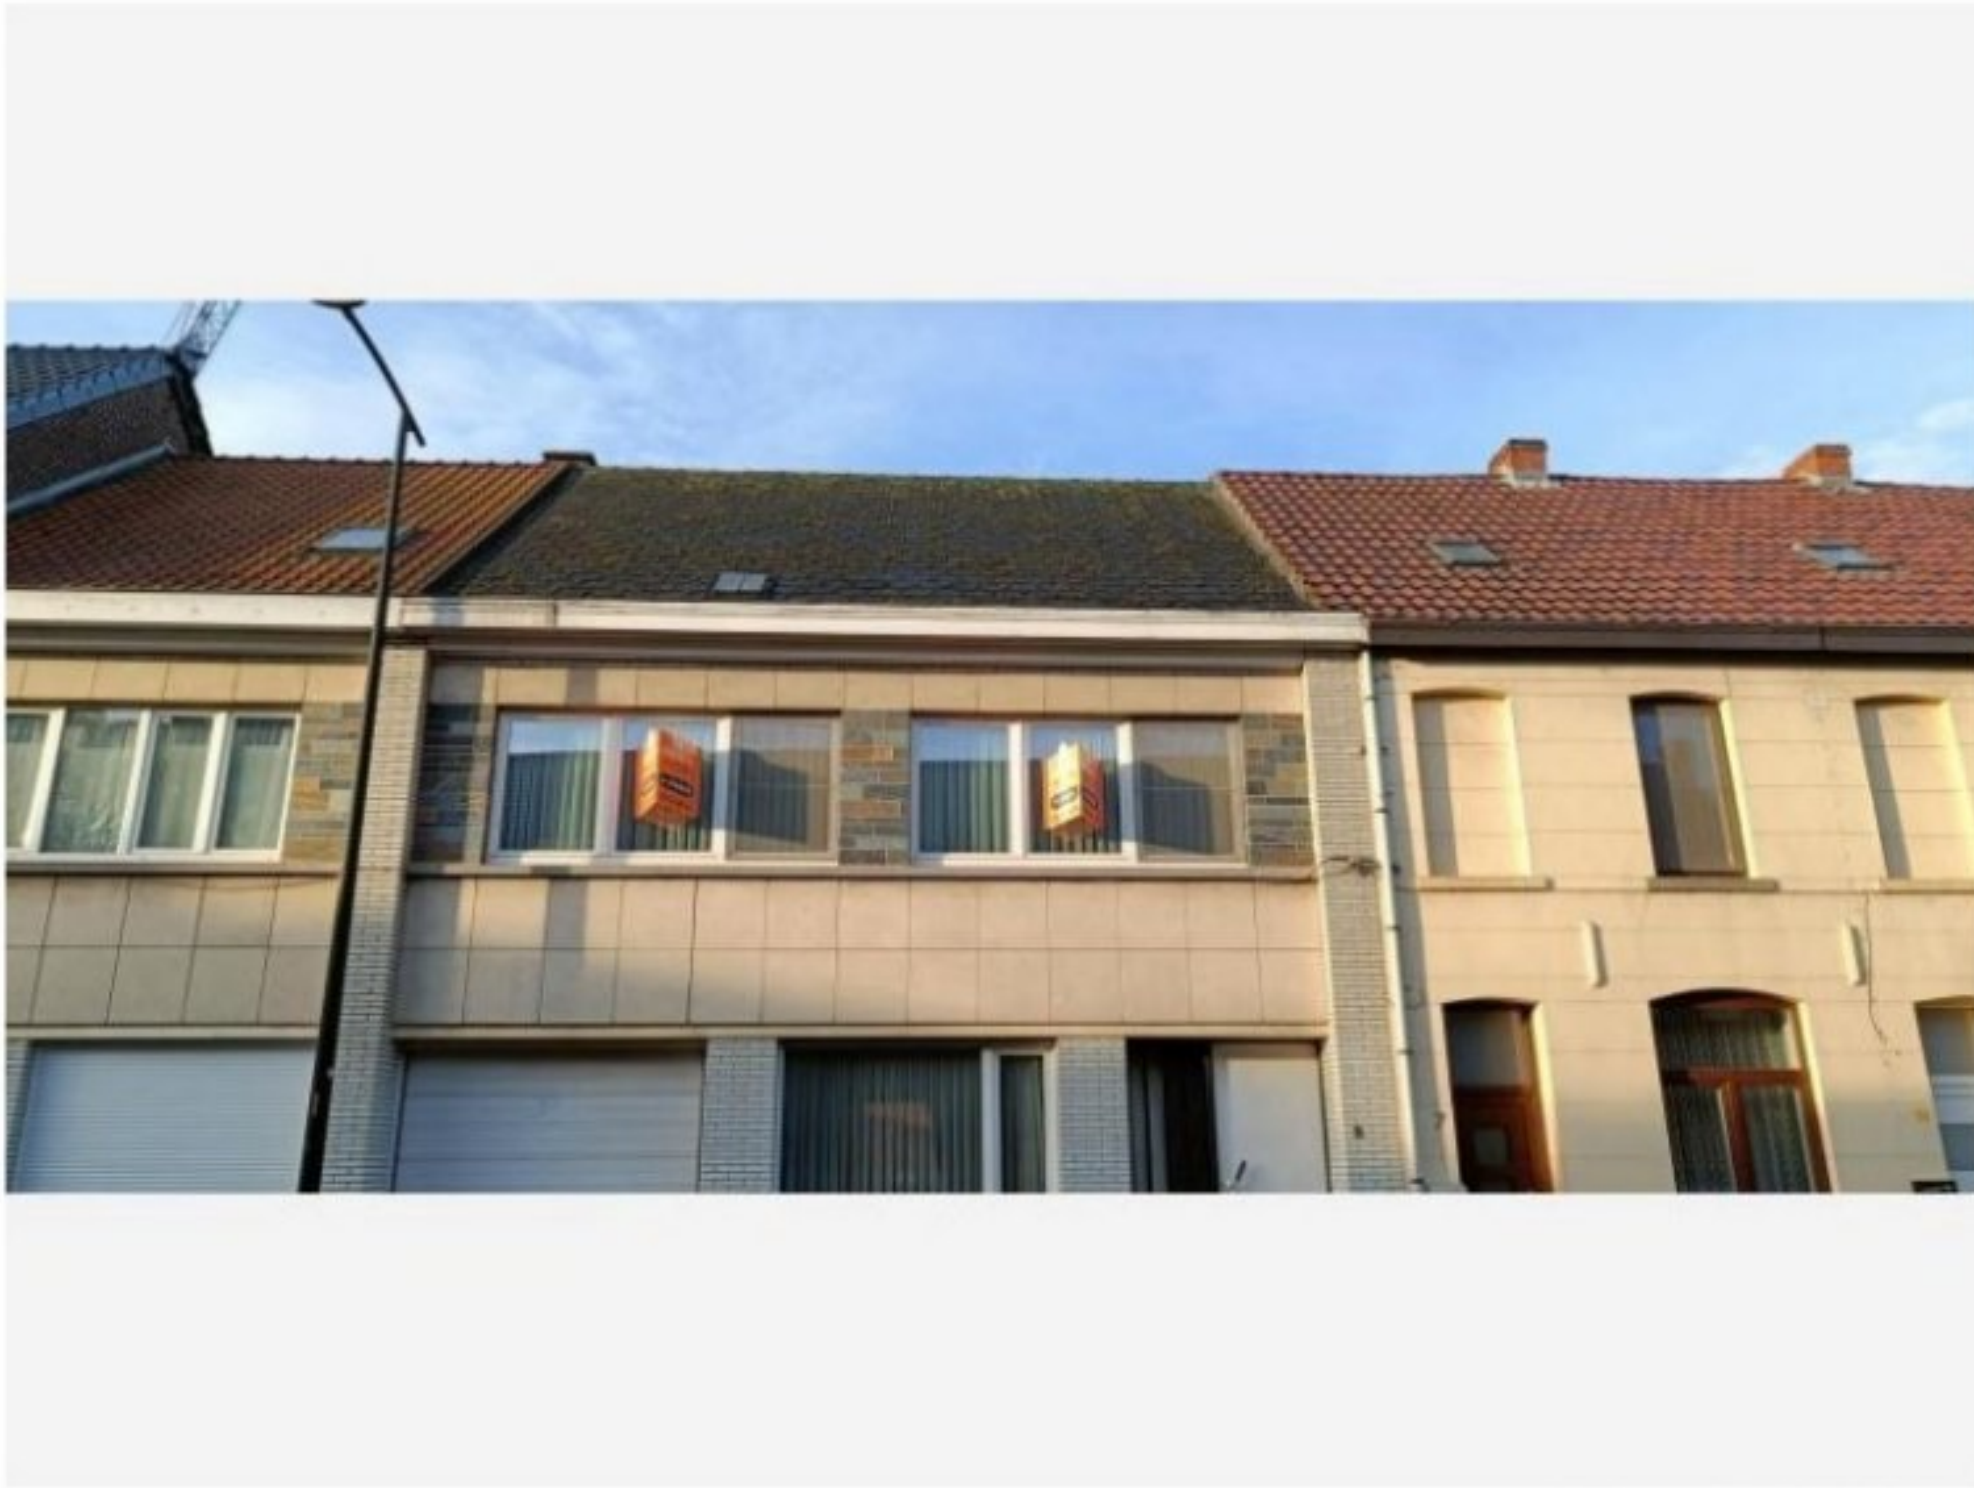
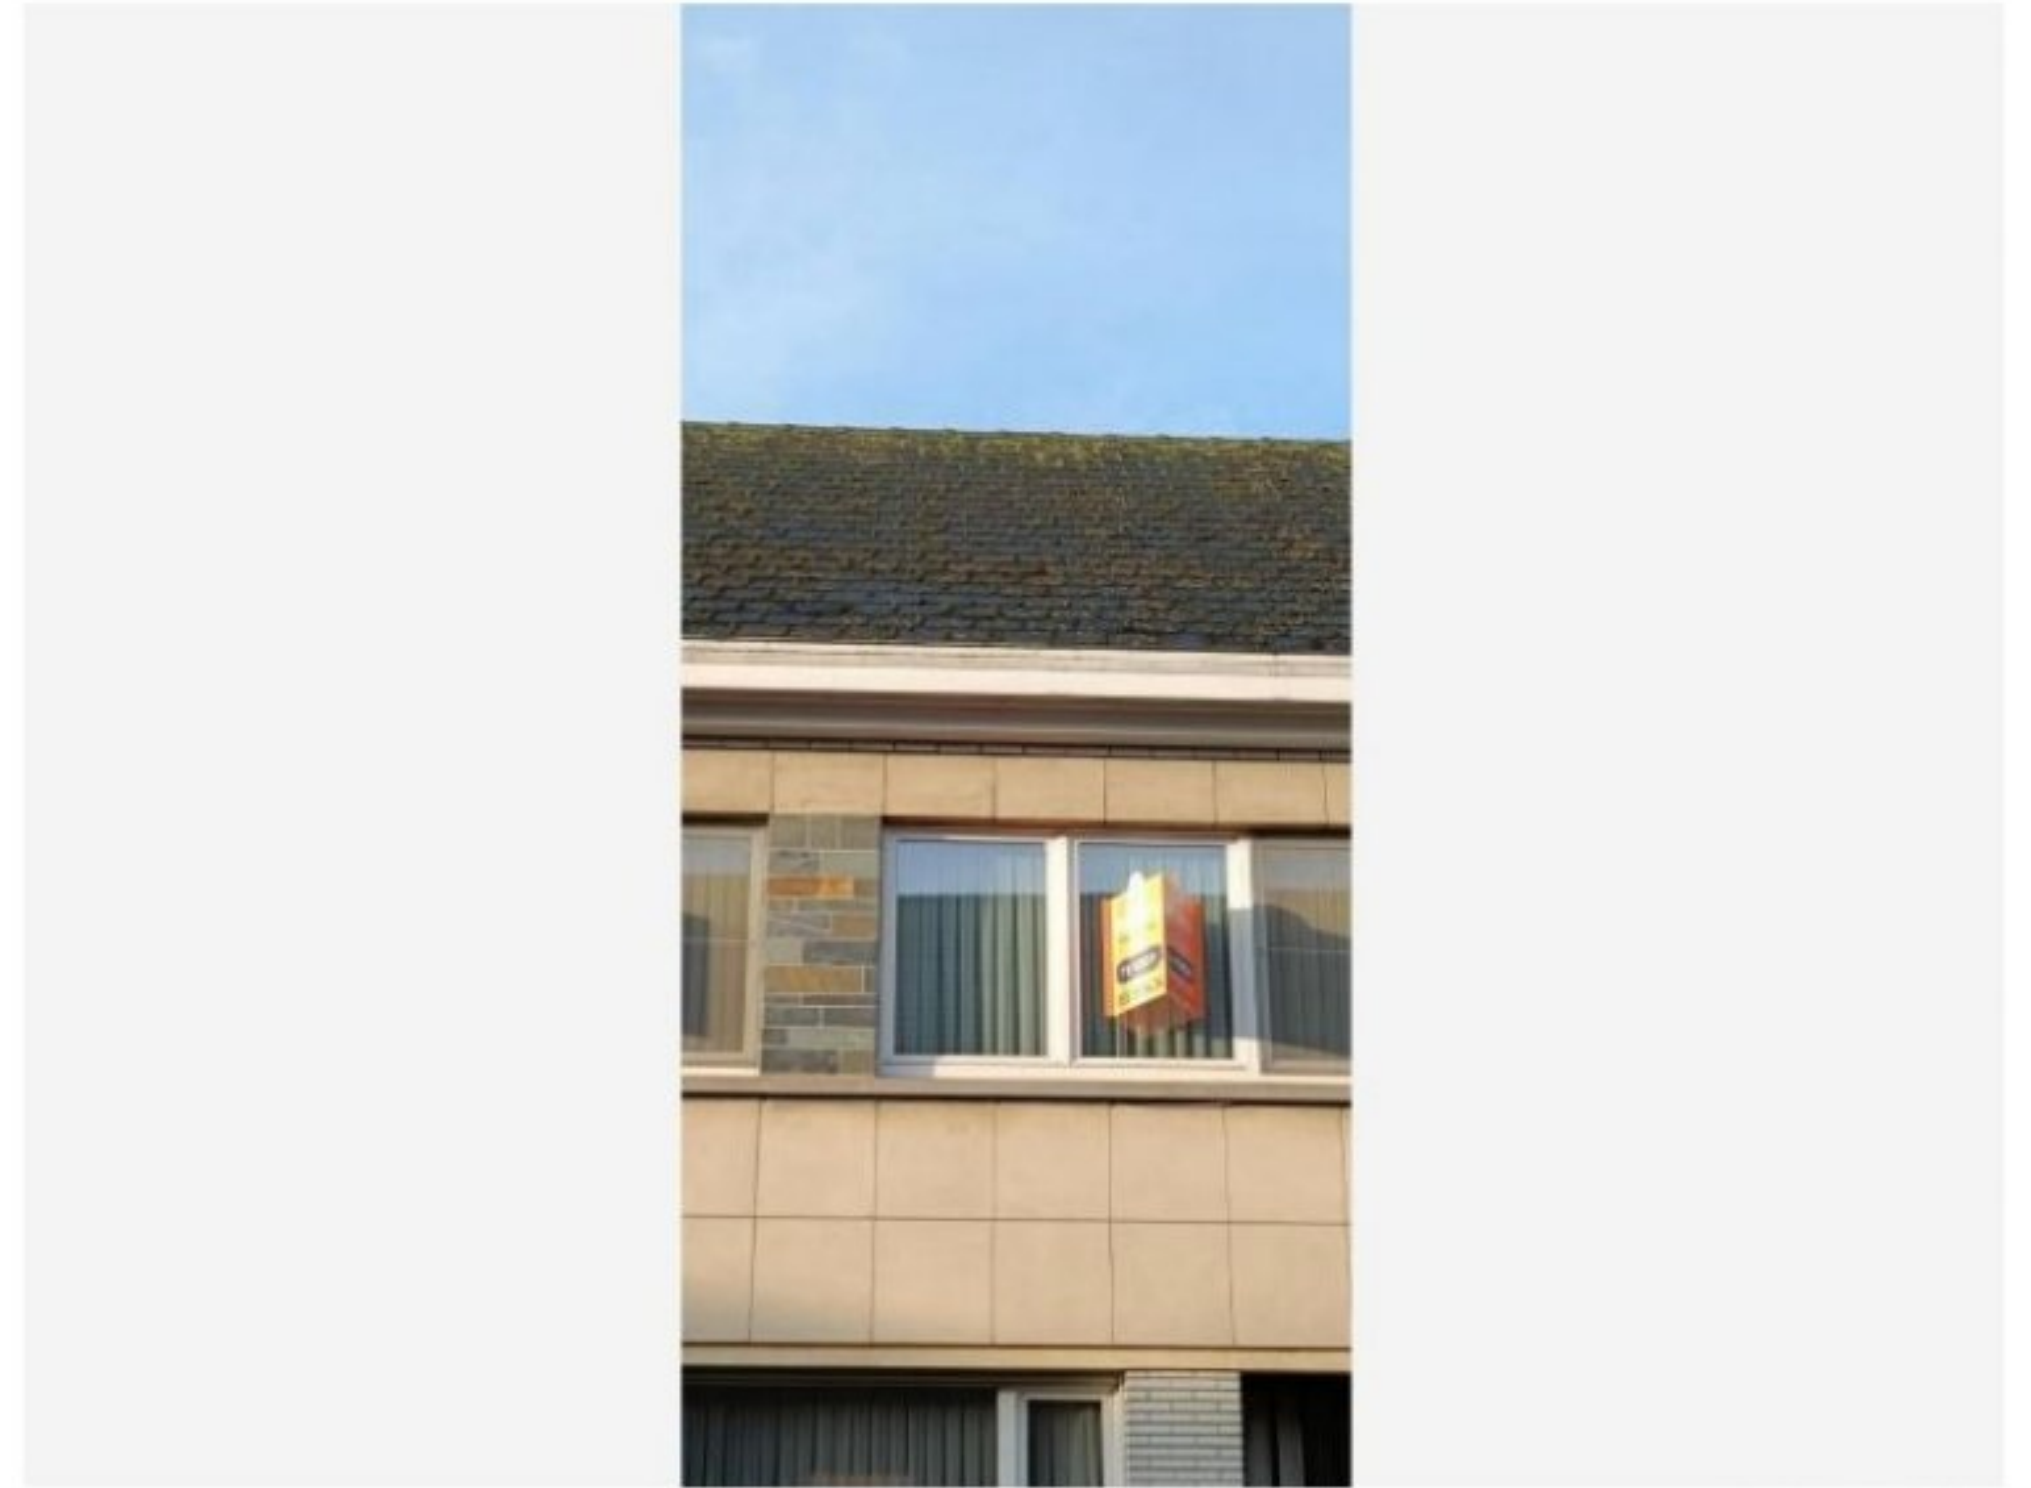
| Eindbeoordeling materiaalisico | Verhoogd materiaalisico en/of verhoogde kans op vezelvrijgave |

| Asbestsoort (vezeltype) | Crocidoliet aanwezig |
| Toestand van het materiaal | Matig beschadigd, matig verweerd |

| Beschrijving | leien dak |
| Hoeveelheid (oppervlakte - aantal) | • 140,00 m <sup>2</sup> - 1 stuk |

Verwijderen

- Zorg voor een veilig beheer. Vermijd het beschadigen van het asbestmateriaal. Controleer de toestand jaarlijks op wijzigingen.
- Verwijder dit asbestmateriaal zo snel mogelijk. Volg de toestand goed op.

- Eenvoudige handelingen: mag via doe-het-zelf of door werknemer(s) met opleidingsattest eenvoudige handelingen  
U mag, ongeacht beschadigingen of vrije asbestvezels, deze toepassing zelf verwijderen met inachtneming van de nodige veiligheidsmaatregelen om uzelf en uw omgeving te beschermen. Een lei in slechte staat kan makkelijk verder breken of vergruizen. Er komen dan schadelijke vezels vrij die ingeademd kunnen worden. U mag verwijderen als er niemand anders in de buurt is en als de asbesttoepassing niet verder beschadigd raakt of vergruist.

- dak- en gevelleien mogen niet breken of beschadigd worden (nooit gooien of breken) besproei de leien met een speciaal fixeermiddel (per keer zo'n 5 vierkante meters)

bevestigingsnagel let losmaken door middel van een klauwhamer met blokje hout eronder en dit om beschadigingen te vermijden-

leien één voor één losmaken

– leien één voor één voorzichtig stapelen in een asbestafvalzak (niet breken)

- met het asbestafval kunt u terecht op het recyclagepark of bij een geregistreerde asbestinzamelaar

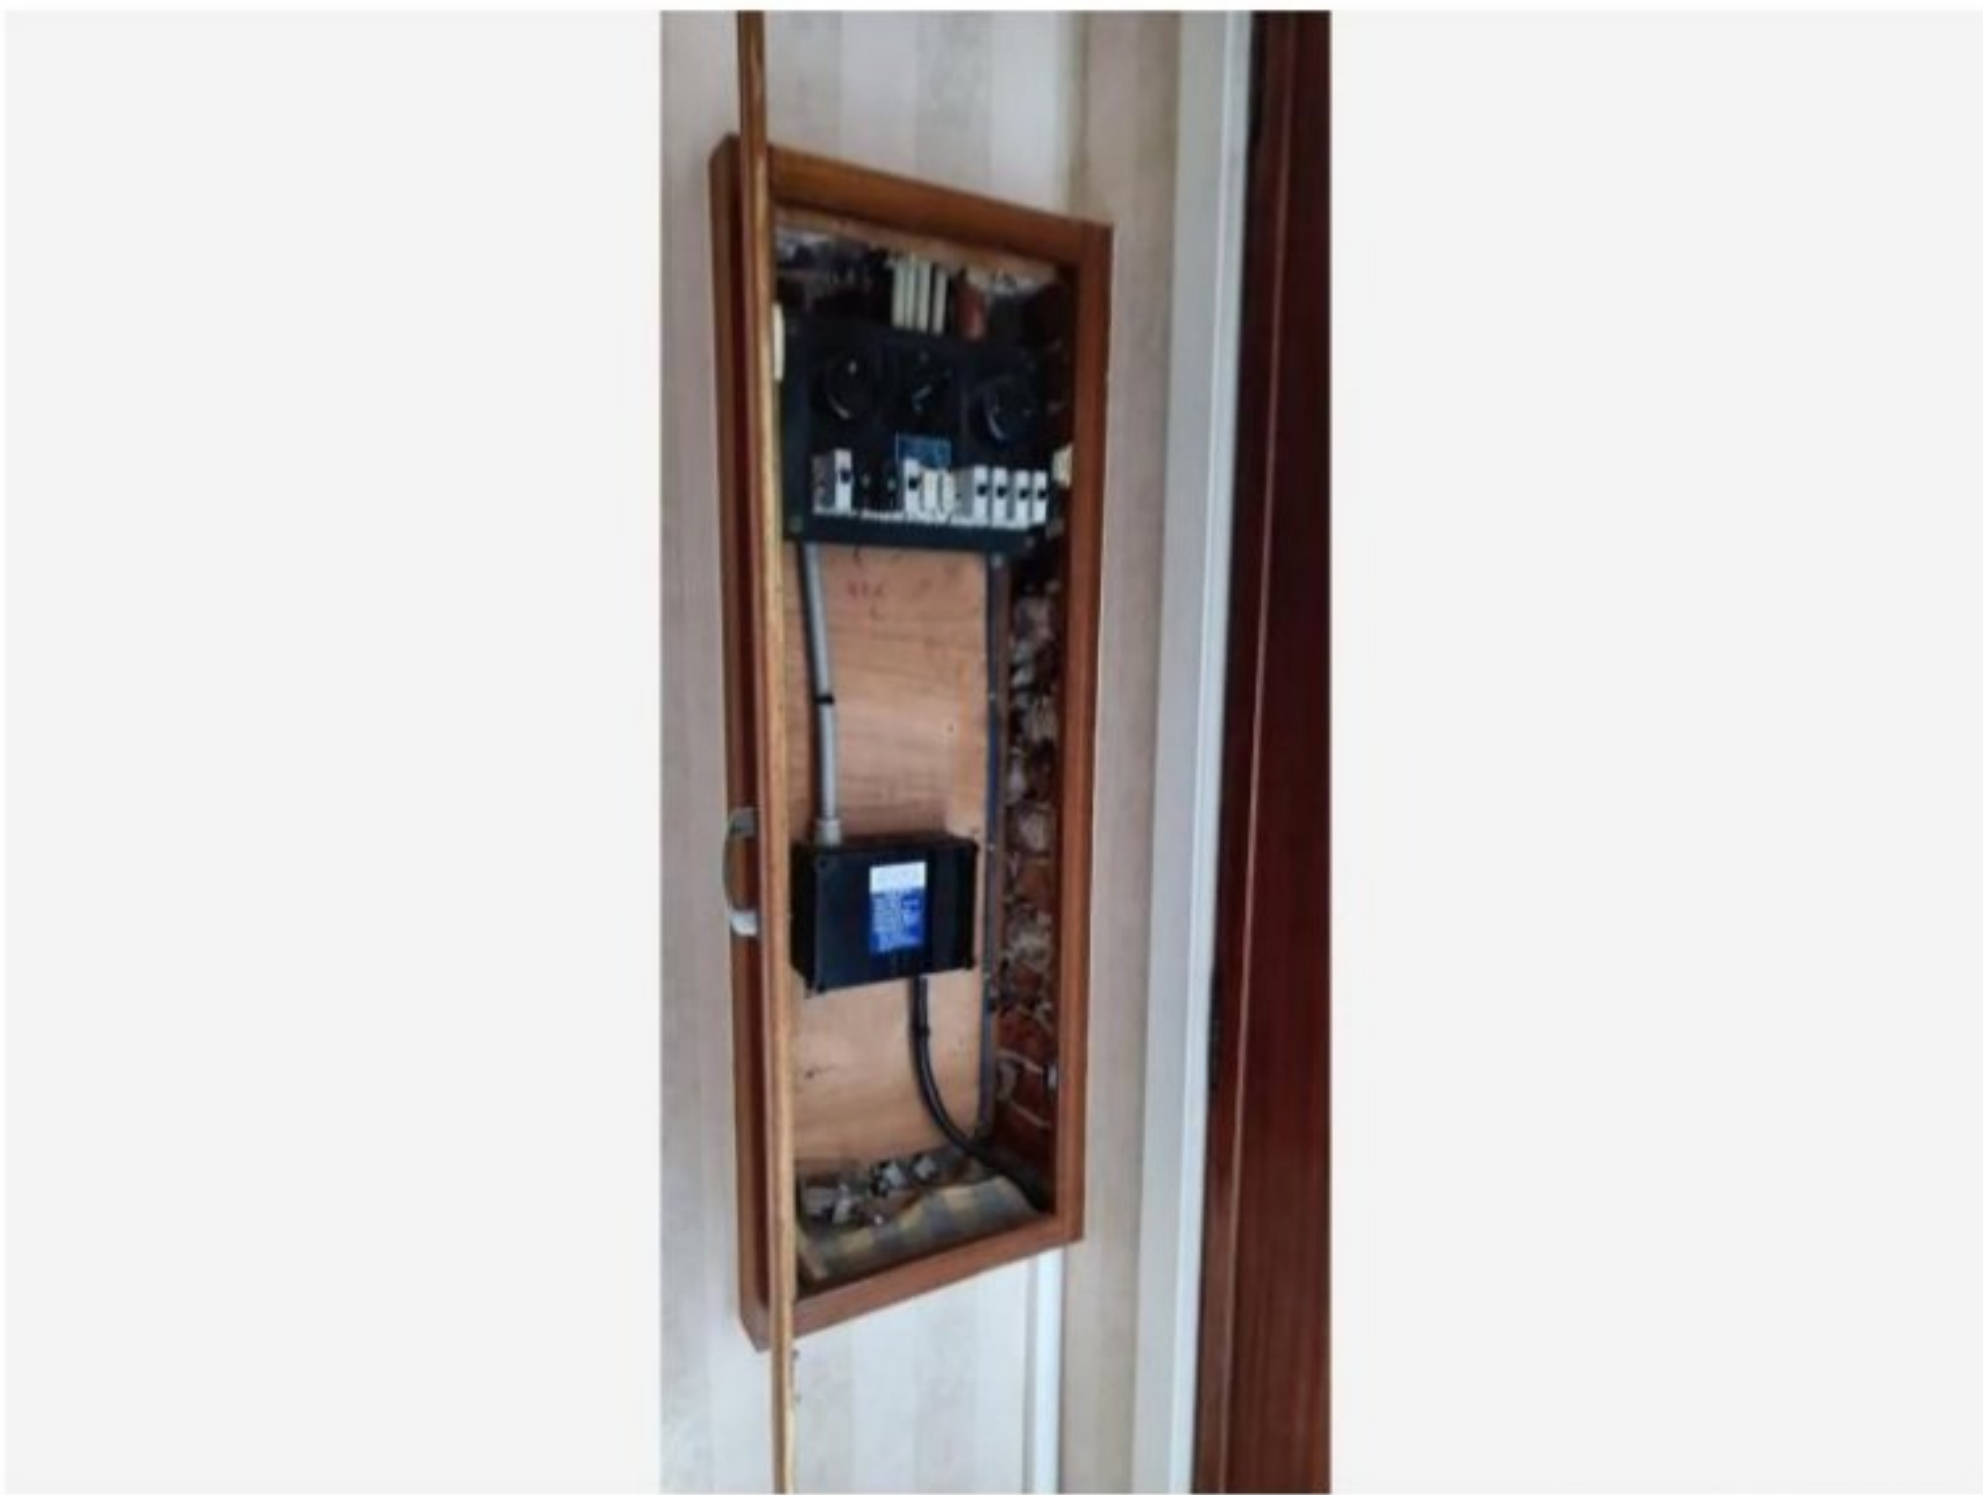
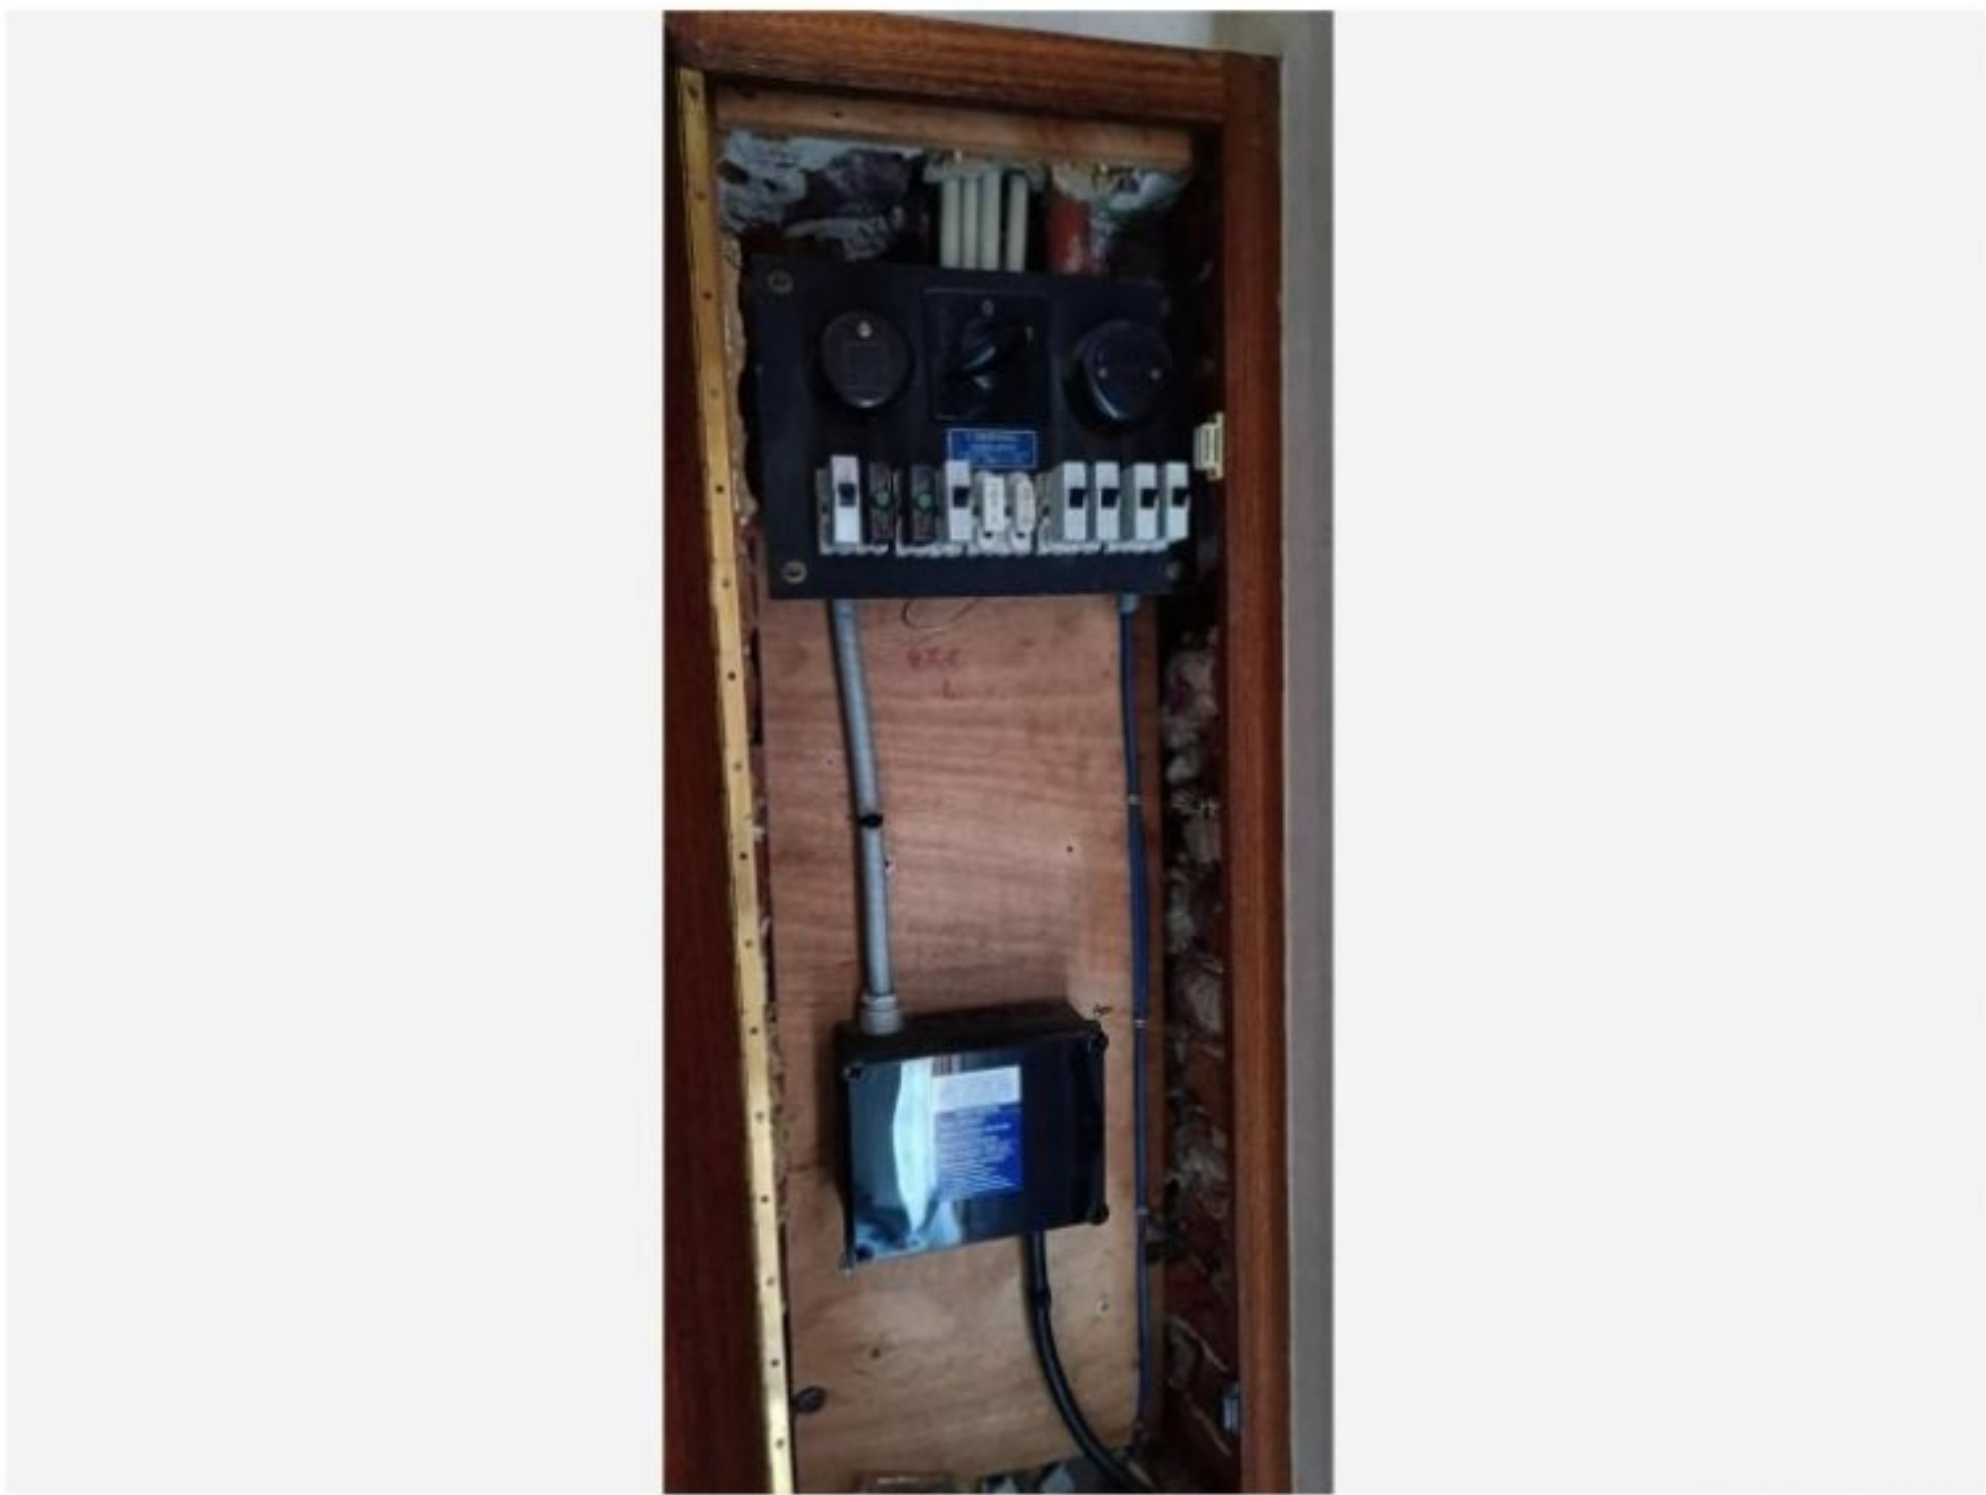
| Eindbeoordeling materiaalrisico | Laag materiaalrisico en/of verlaagde kans op vezelvrijgave |

| Asbestsoort (vezeltype) | Crocidoliet aanwezig |
| Toestand van het materiaal | Onbeschadigd, niet verweerd |

| Beschrijving | Bakeliet tellerkast |

Zorgvuldig beheren

- Zorg voor een veilig beheer. Vermijd het beschadigen van het asbestmateriaal. Controleer de toestand jaarlijks op wijzigingen.
- Voer bijkomende staalname(s) uit.

- Eenvoudige handelingen: mag via doe-het-zelf of door werknemer(s) met opleidingsattest eenvoudige handelingen  
Deze toepassing mag volgens de huidige wetgeving worden verwijderd via eenvoudige handelingen. Aangezien deze toepassing echter eigendom is van de nutsvoorzieningsmaatschappij, mag deze uitsluitend worden verwijderd door hen of door een door hen aangestelde onderaannemer die beschikt over de nodige attesten en opleidingen. Daarom wordt hier verwezen naar de methode van een erkende verwijderaar, maar in feite dient dit via de nutsvoorzieningsmaatschappij te verlopen.
