# Asbestinventarisatetest

Hermes Van Wynghenestraat 9, 9600 Ronse

Attestnummer : 20250226-000399.000

Uitgegeven op : 26.02.2025

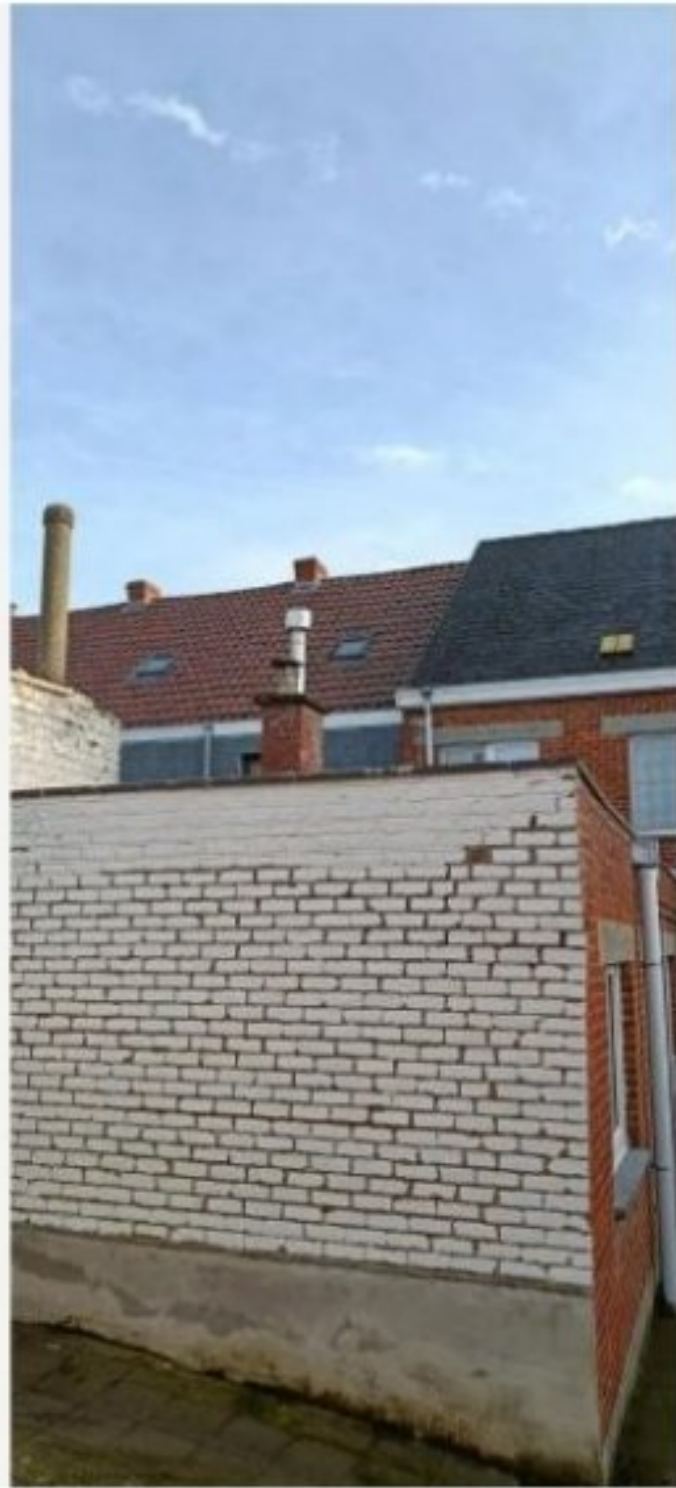
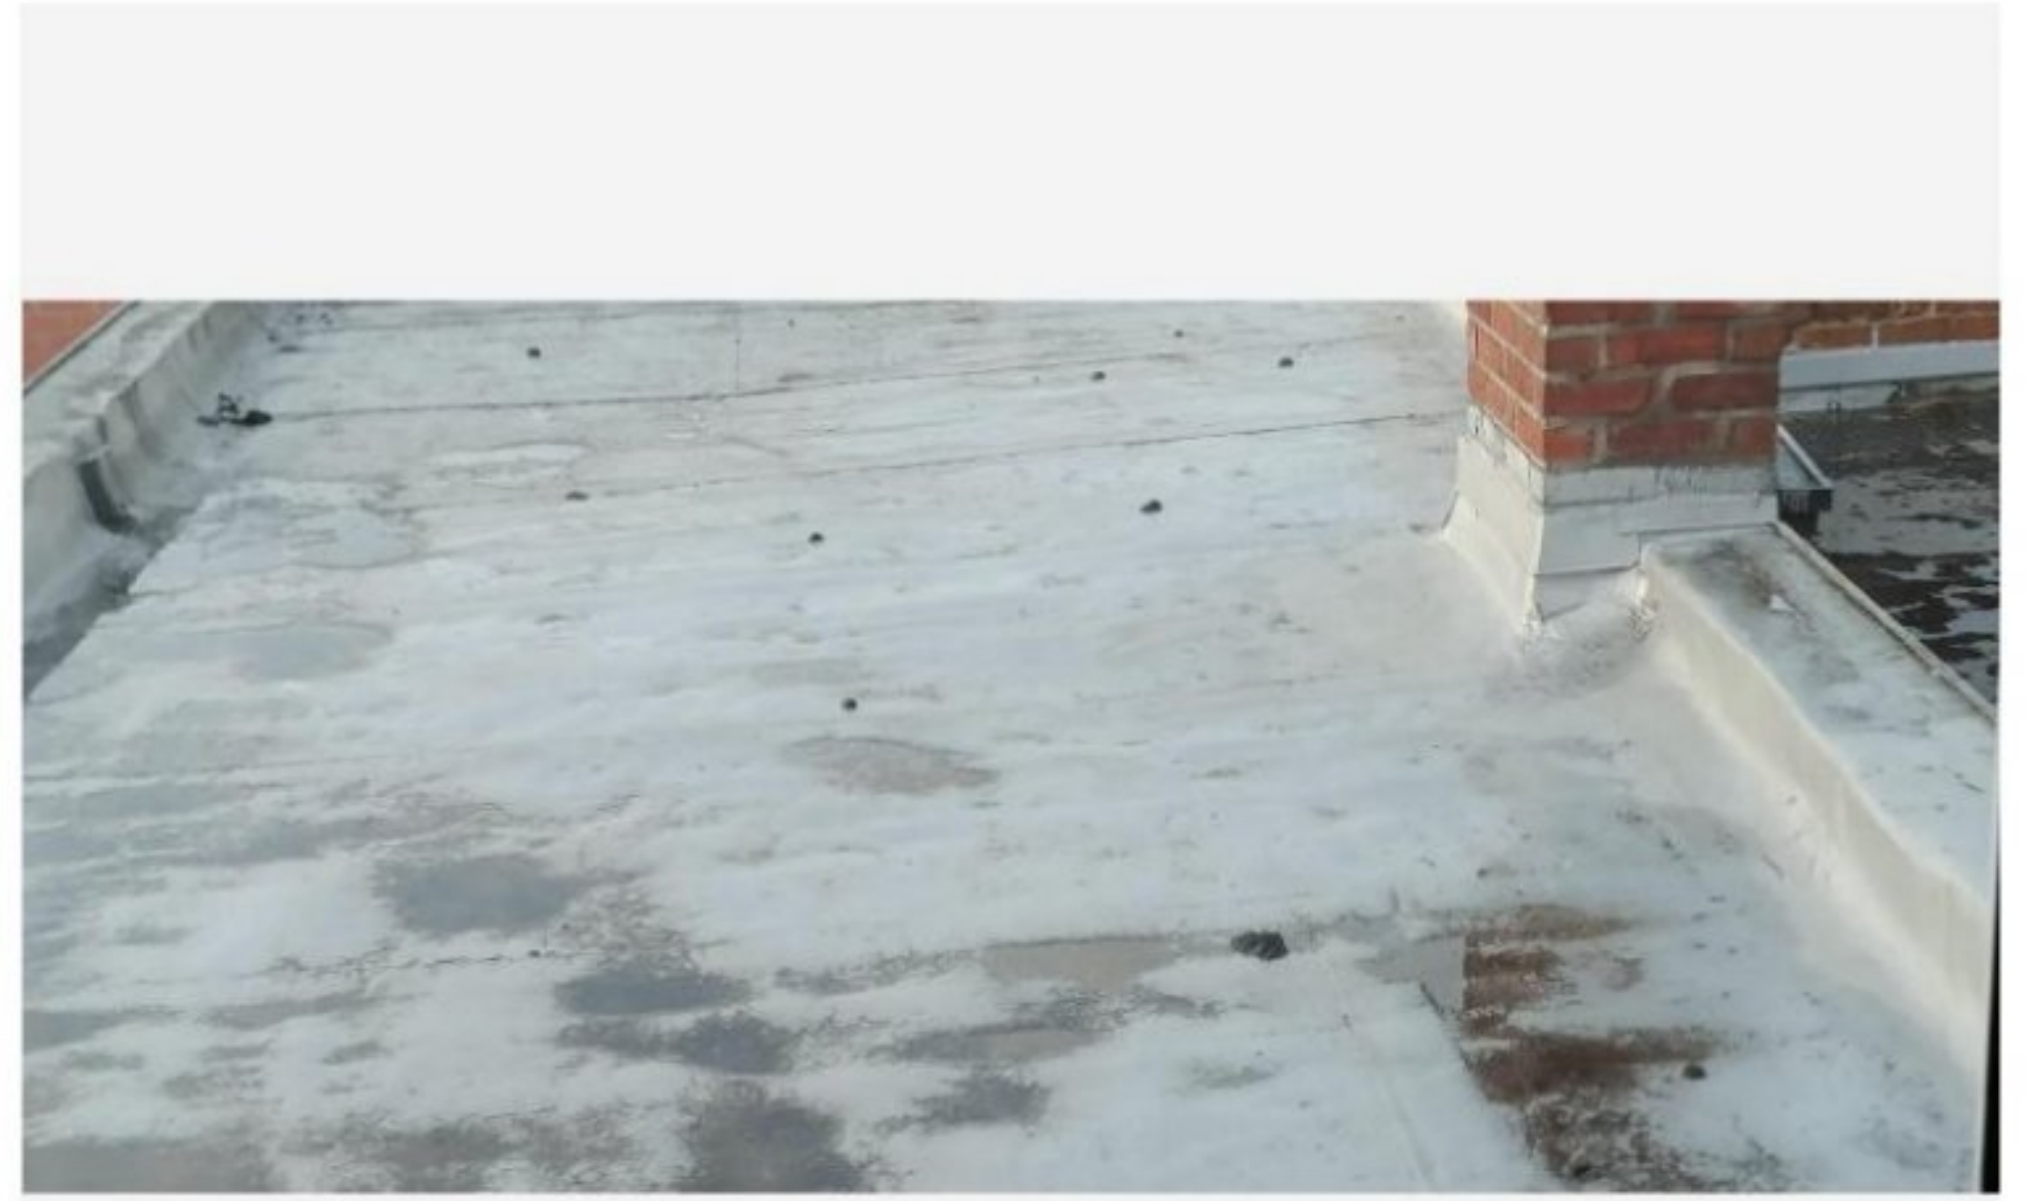
| Eindbeoordeling materiaalrisico | Laag materiaalrisico en/of verlaagde kans op vezelvrijgave |

| Asbestsoort (vezeltype) | Alleen chrysotiel |
| Toestand van het materiaal | Licht beschadigd, licht verweerd. Intact calciumsilicaatmateriaal of categorie III 'gebondenheid' |

| Beschrijving | Roofing plat dak (staalnummer +hoeveelheid) |

Zorgvuldig beheren

- Zorg voor een veilig beheer. Vermijd het beschadigen van het asbestmateriaal. Controleer de toestand jaarlijks op wijzigingen.

- Eenvoudige handelingen: enkel door erkend asbestverwijderaar  
U mag, ongeacht beschadigingen of vrije asbestvezels deze roofing zelf verwijderen met inachtneming van de nodige veiligheidsmaatregelen om uzelf en uw omgeving te beschermen. Een beschadigde asbesttoepassing in slechte staat kan makkelijk verder breken of vergruizen. Er komen schadelijke asbestvezels vrij die ingeademd kunnen worden.

U mag enkel beschadigde of verweerde roofing verwijderen als er niemand anders in de buurt is en de toepassing niet verder beschadigd raakt of vergruist.

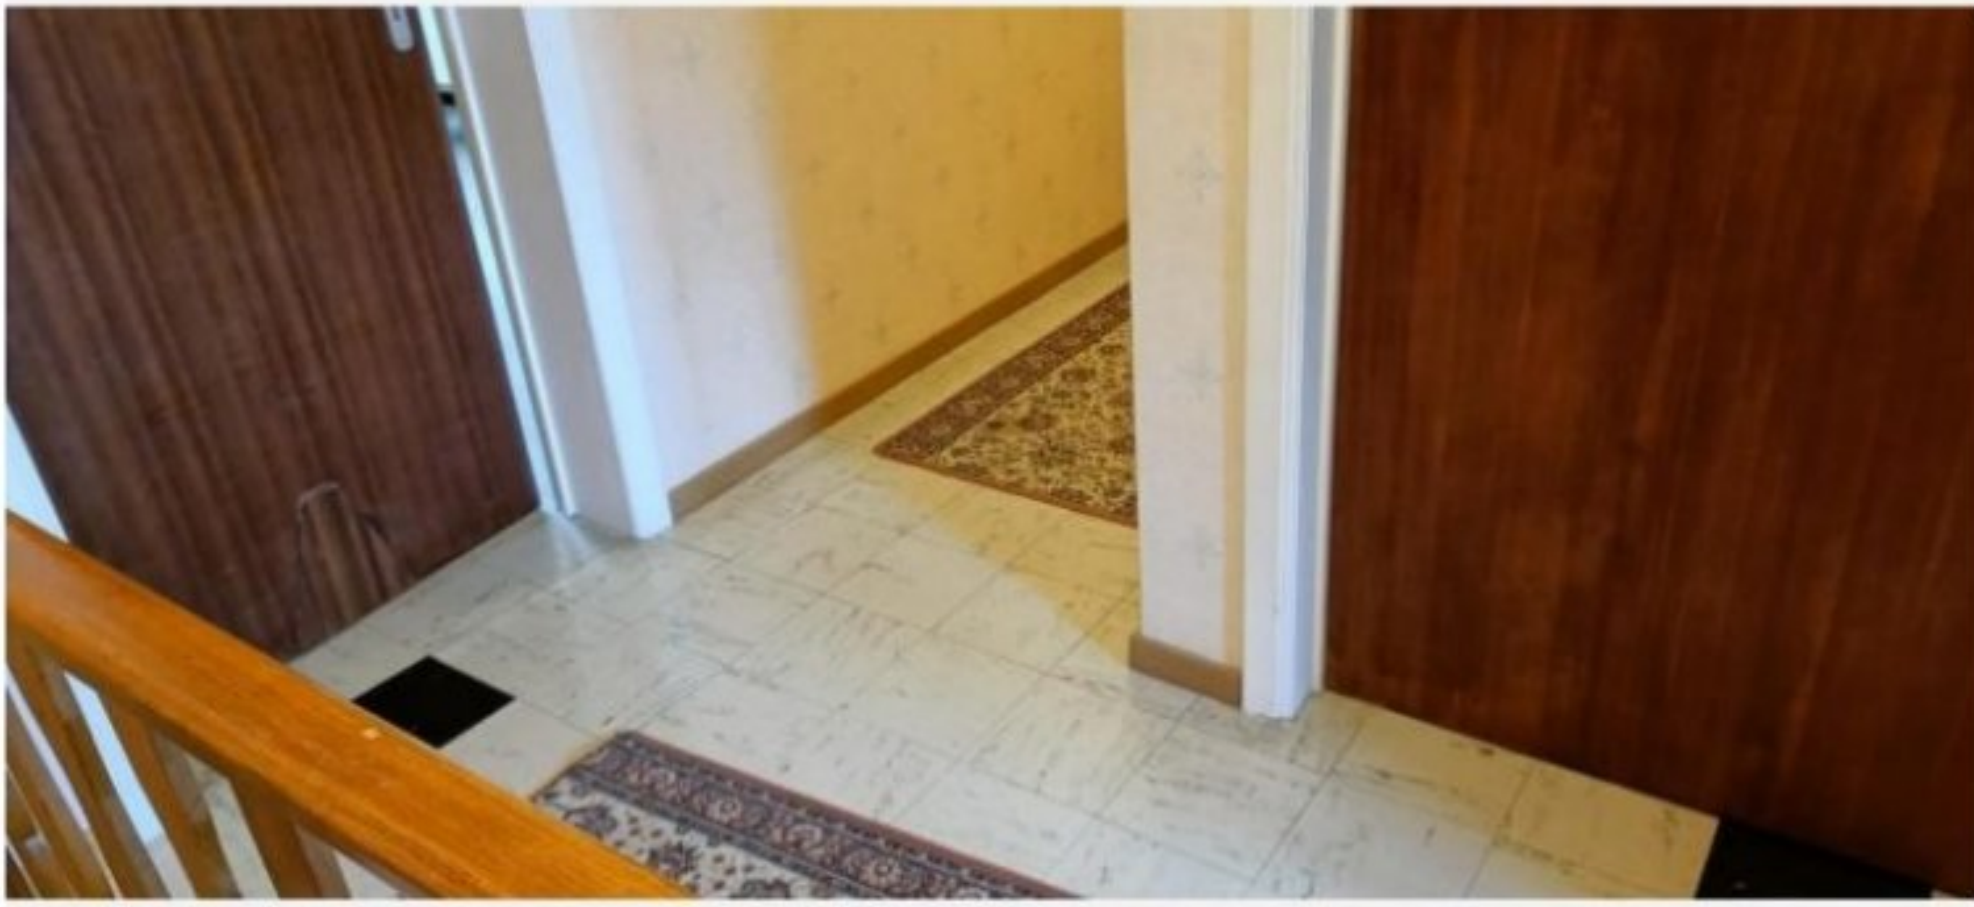
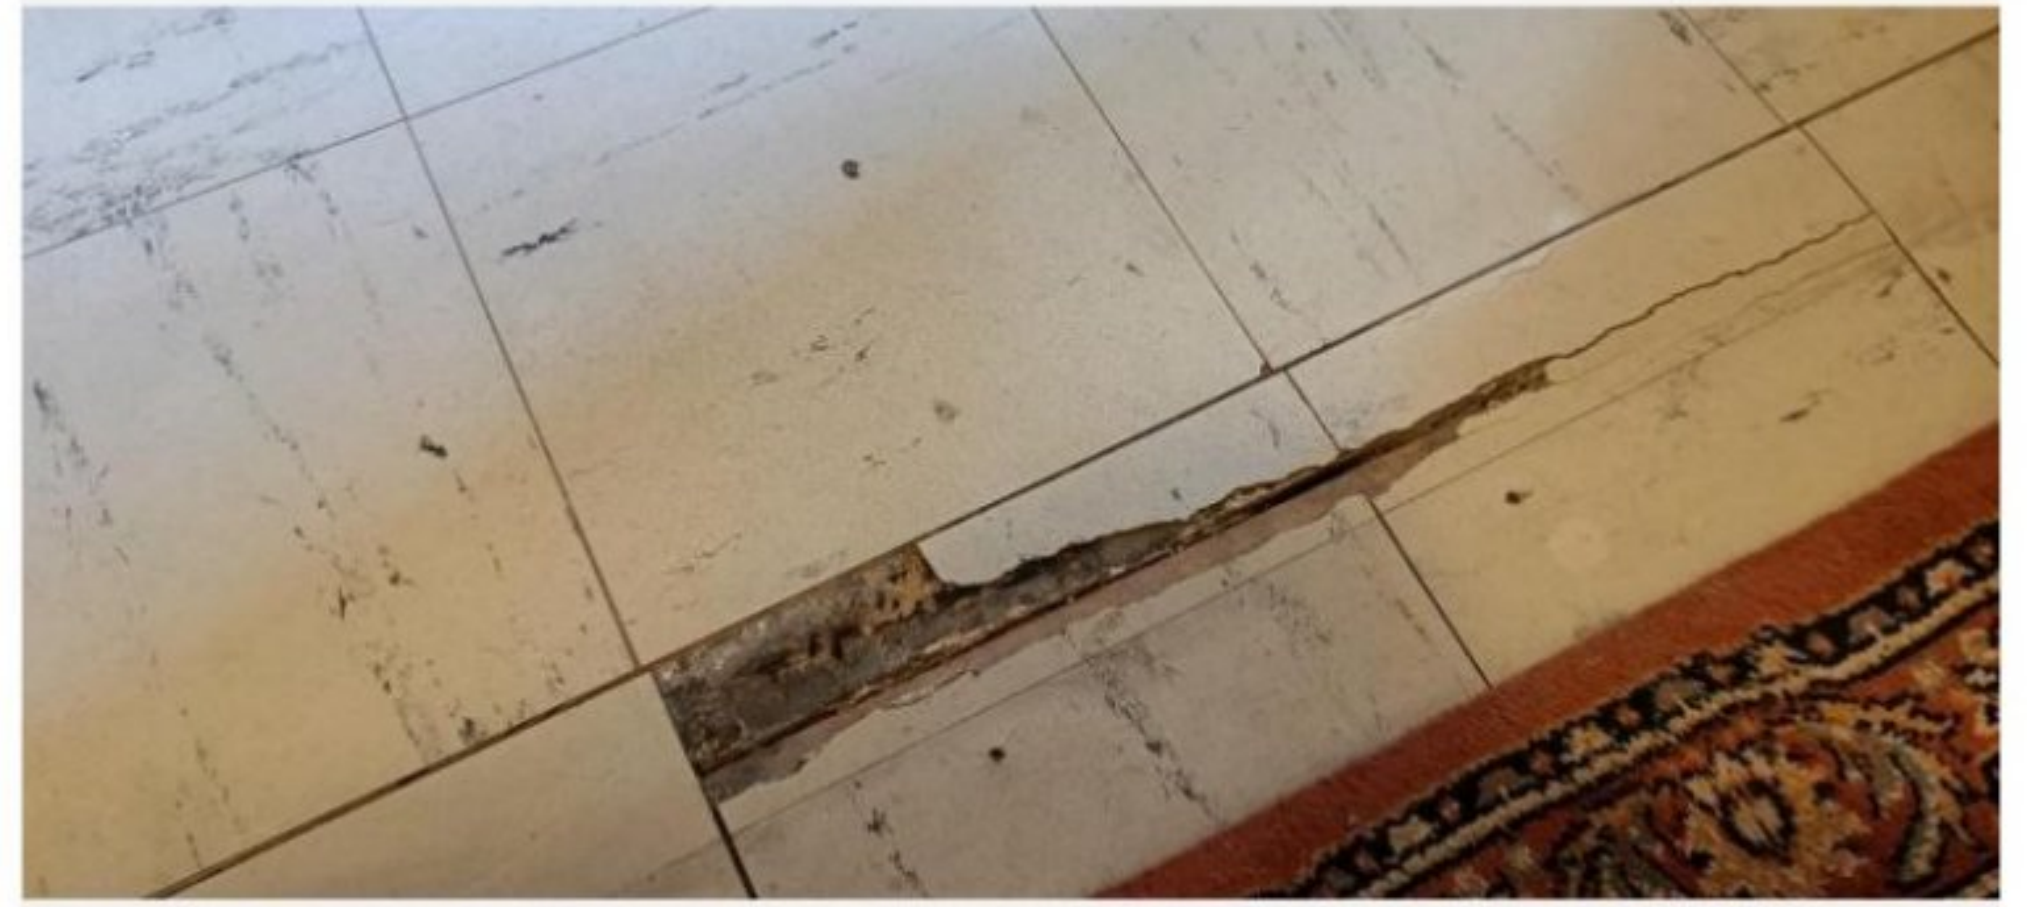
| Eindbeoordeling materiaalrisico | Laag materiaalrisico en/of verlaagde kans op vezelvrijgave |

| Asbestsoort (vezeltype) | Alleen chrysotiel |
| Toestand van het materiaal | Licht beschadigd, licht verweerd. Intact calciumsilicaatmateriaal of categorie III 'gebondenheid' |

| # | Type | Referentie | Resultaat |
|---|---|---|---|
| 6.1 | Puntmonster | ST3 | Chrysotiel |

| Beschrijving | Colovinyl tegel (staalnummer+hoeveelheid) |

Zorgvuldig beheren

- Zorg voor een veilig beheer. Vermijd het beschadigen van het asbestmateriaal. Controleer de toestand jaarlijks op wijzigingen.
- Verwijder dit asbestmateriaal zo snel mogelijk. Volg de toestand goed op.

- Hermetische zone (erkend asbestverwijderaar)  
Colovinyltégels mogen uitsluitend worden verwijderd door een erkende verwijderaar. Het verwijderen van deze tegels is zeer specifiek en vereist de nodige ervaring en diploma's om dit op een veilige manier uit te voeren. Probeer deze toepassing zeker niet zelf te verwijderen!

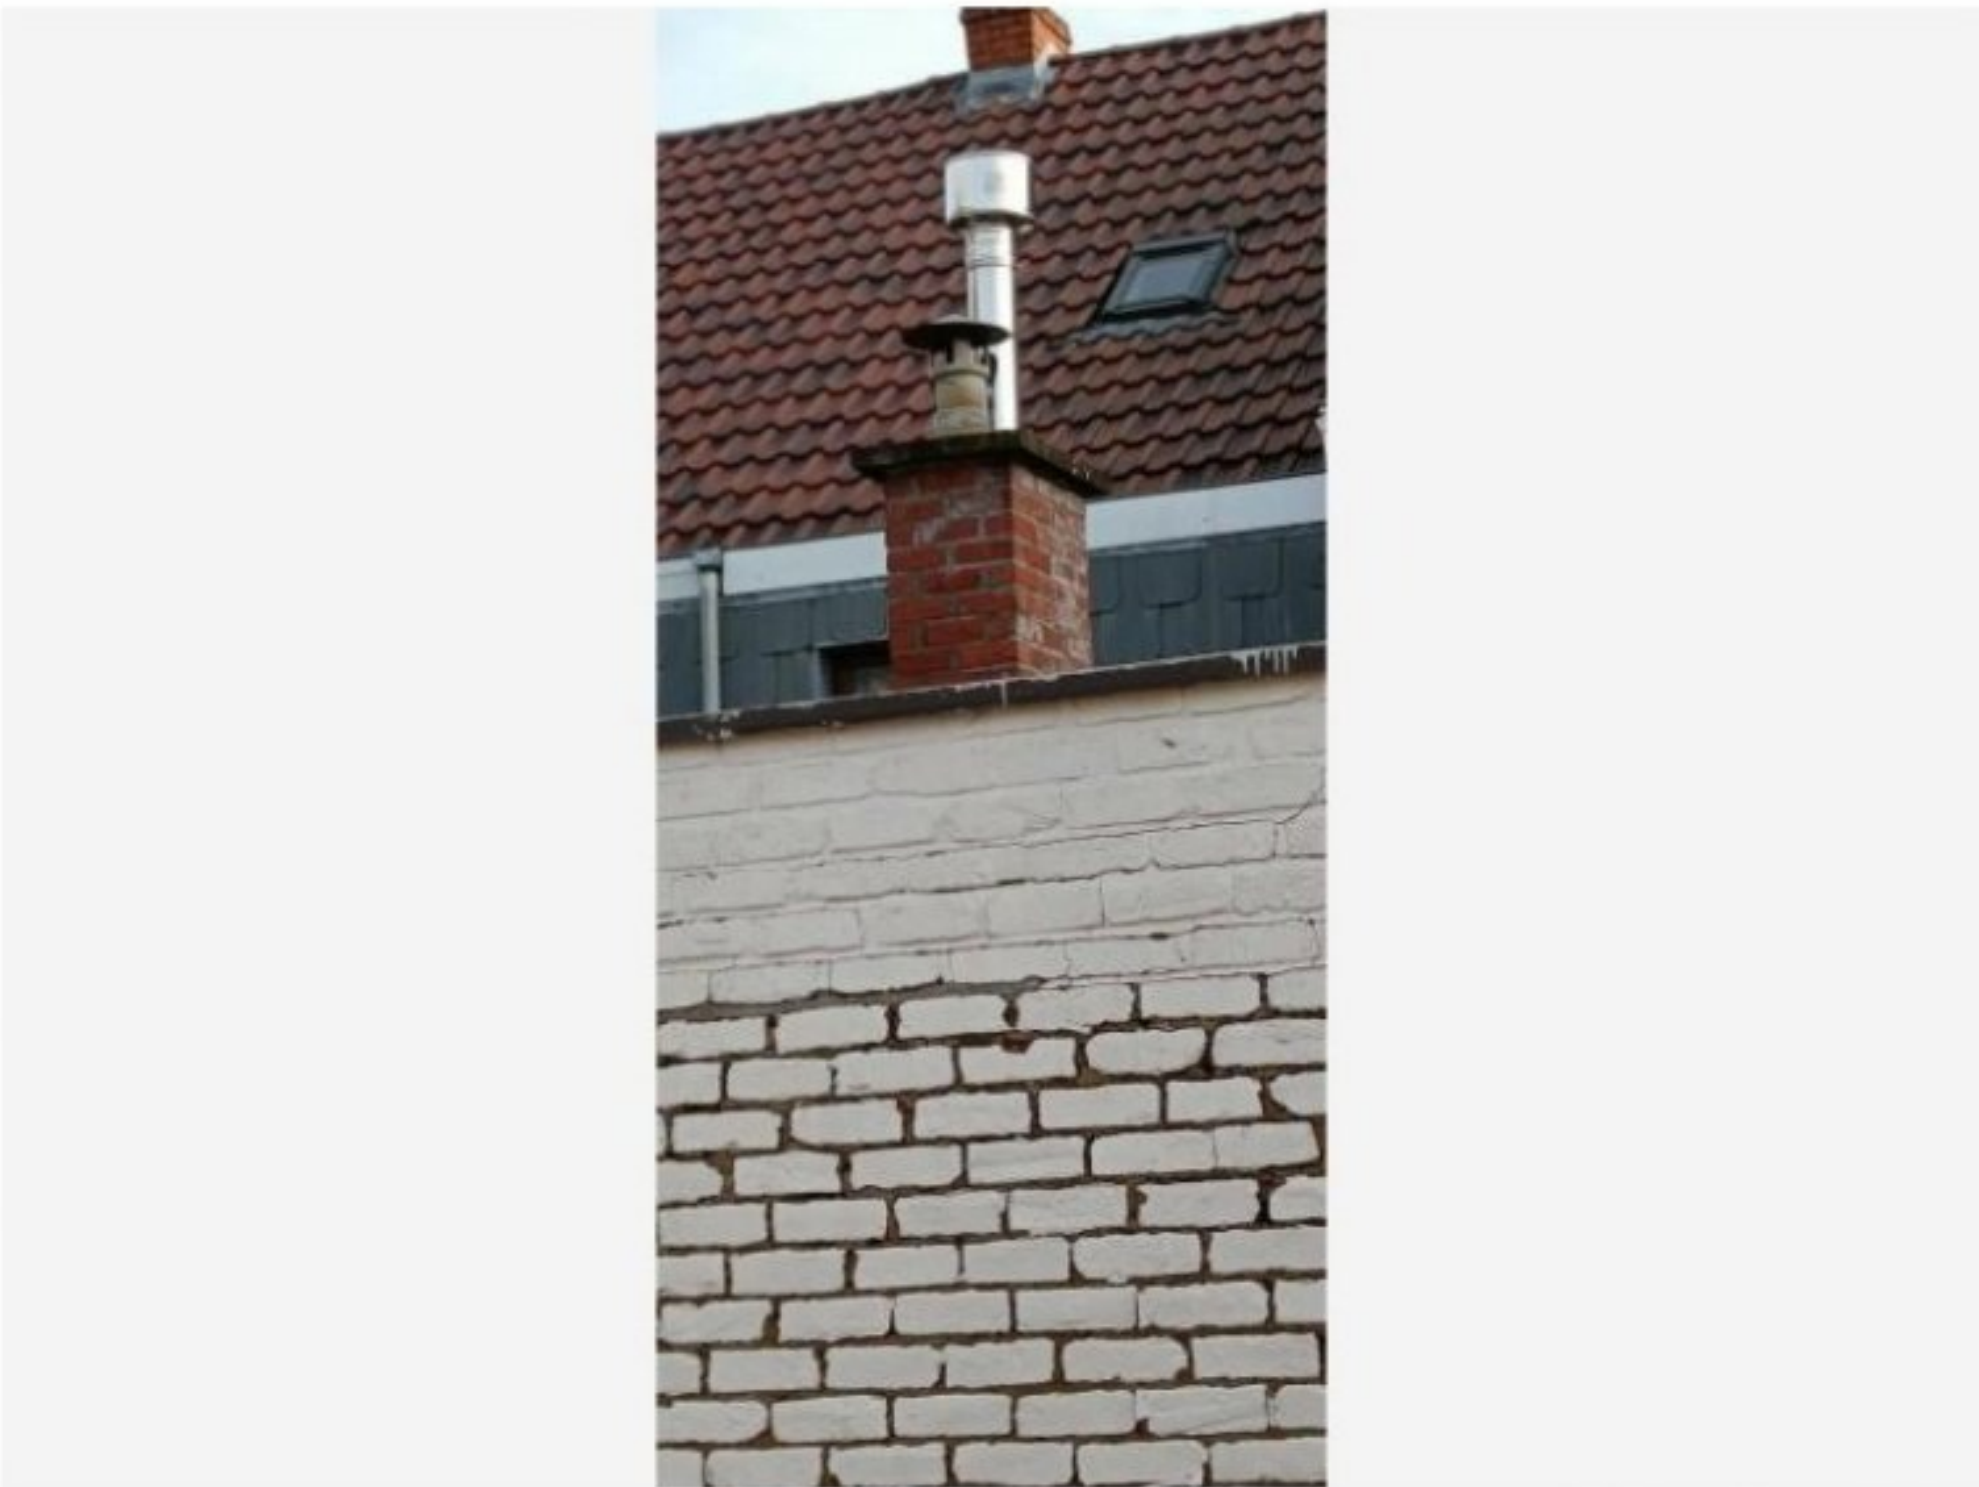
Situeringfoto

**Reden:** Het te onderzoeken materiaal situeert zich hoger dan 3,50 m te rekenen vanaf een veilige ondergrond

| Karakterisatie | Asbest (verdacht) |

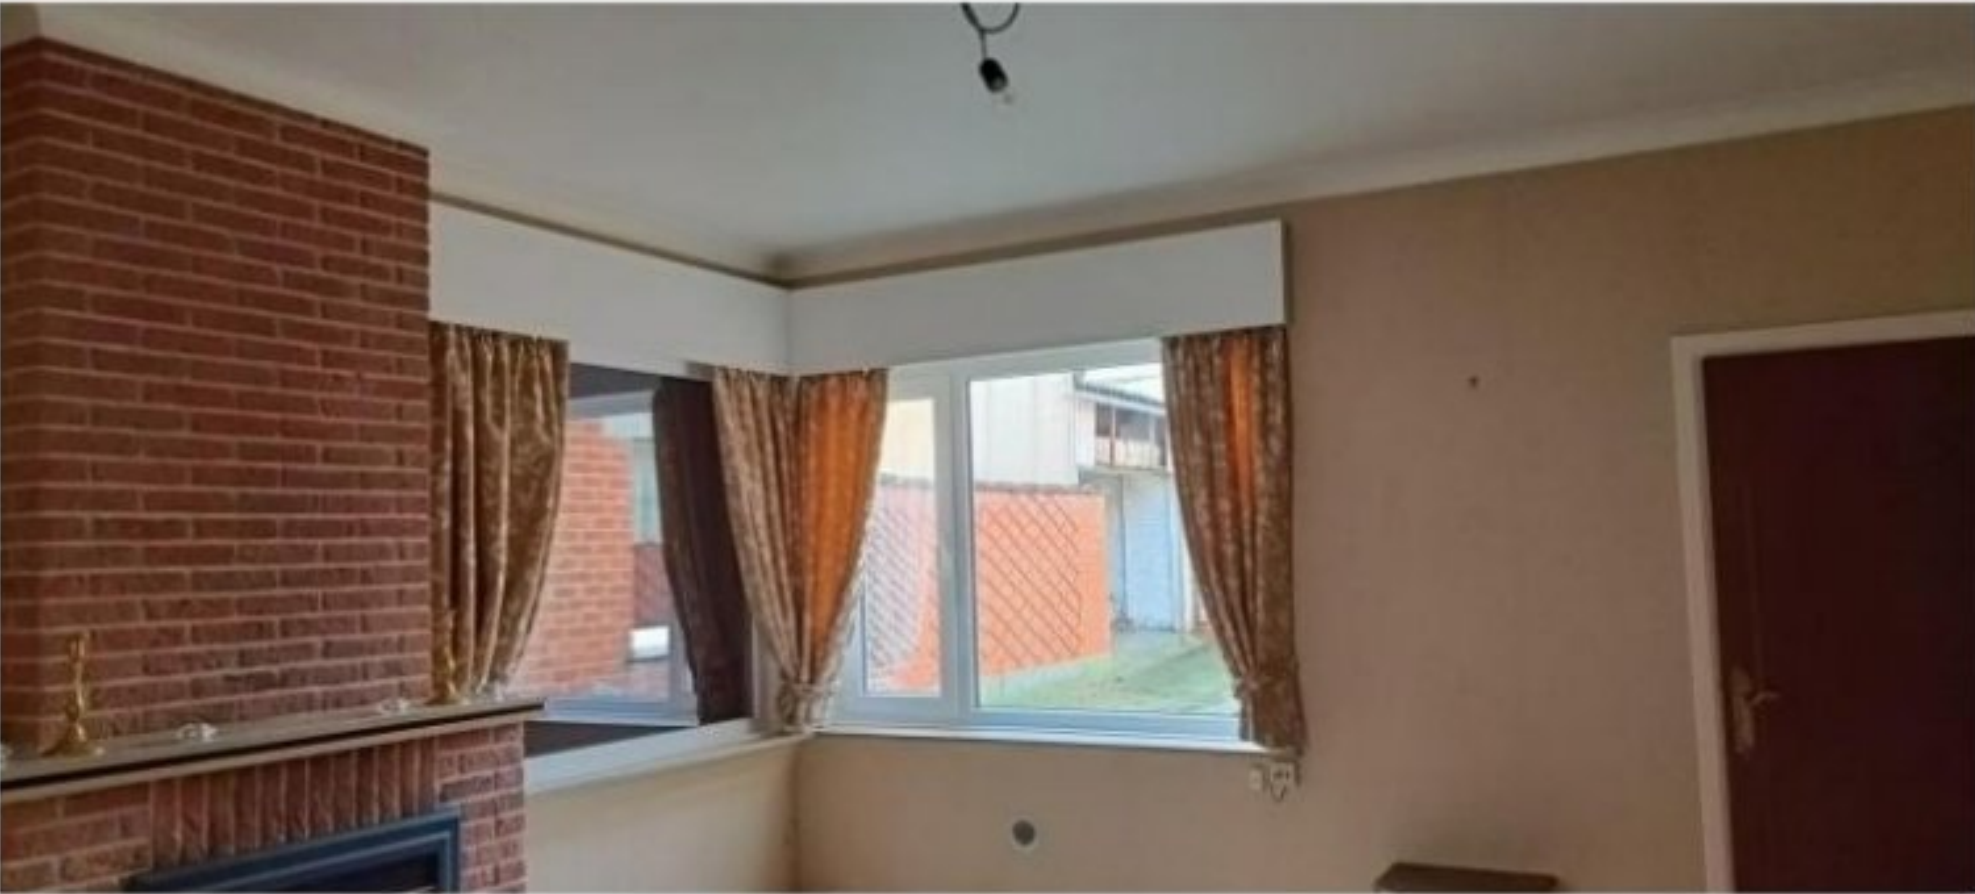
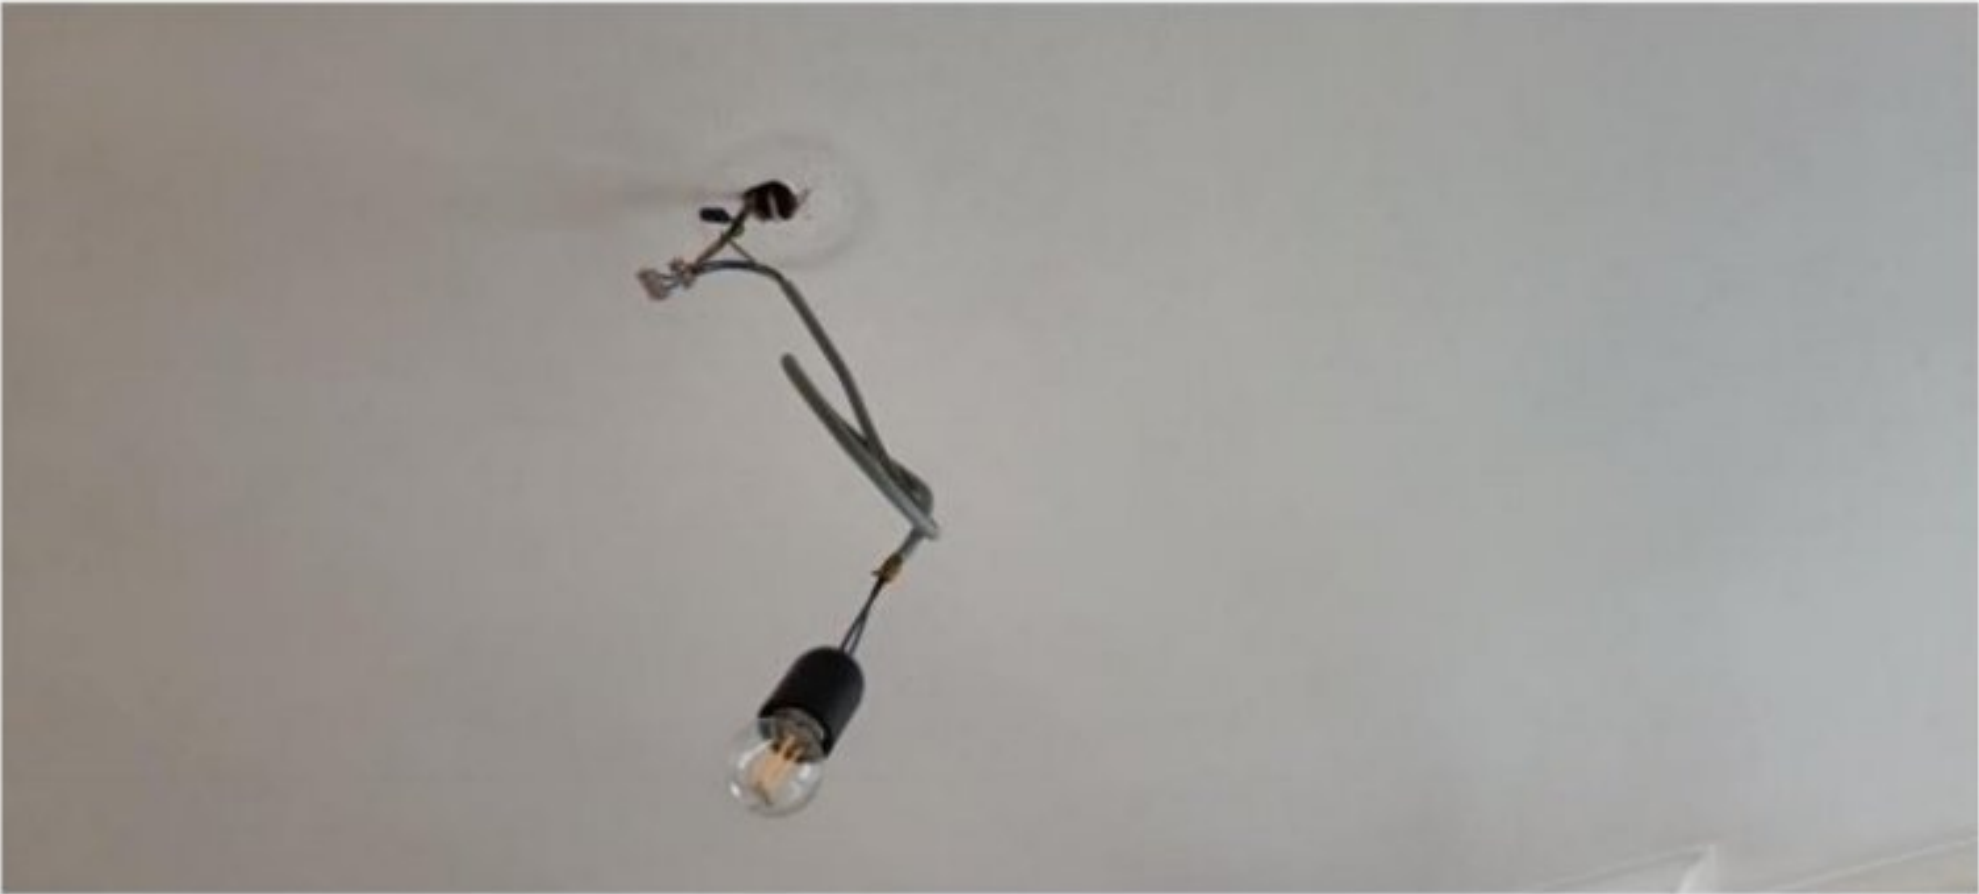
# Fiche 9: Pleisterwerk plafonds

Geen asbest

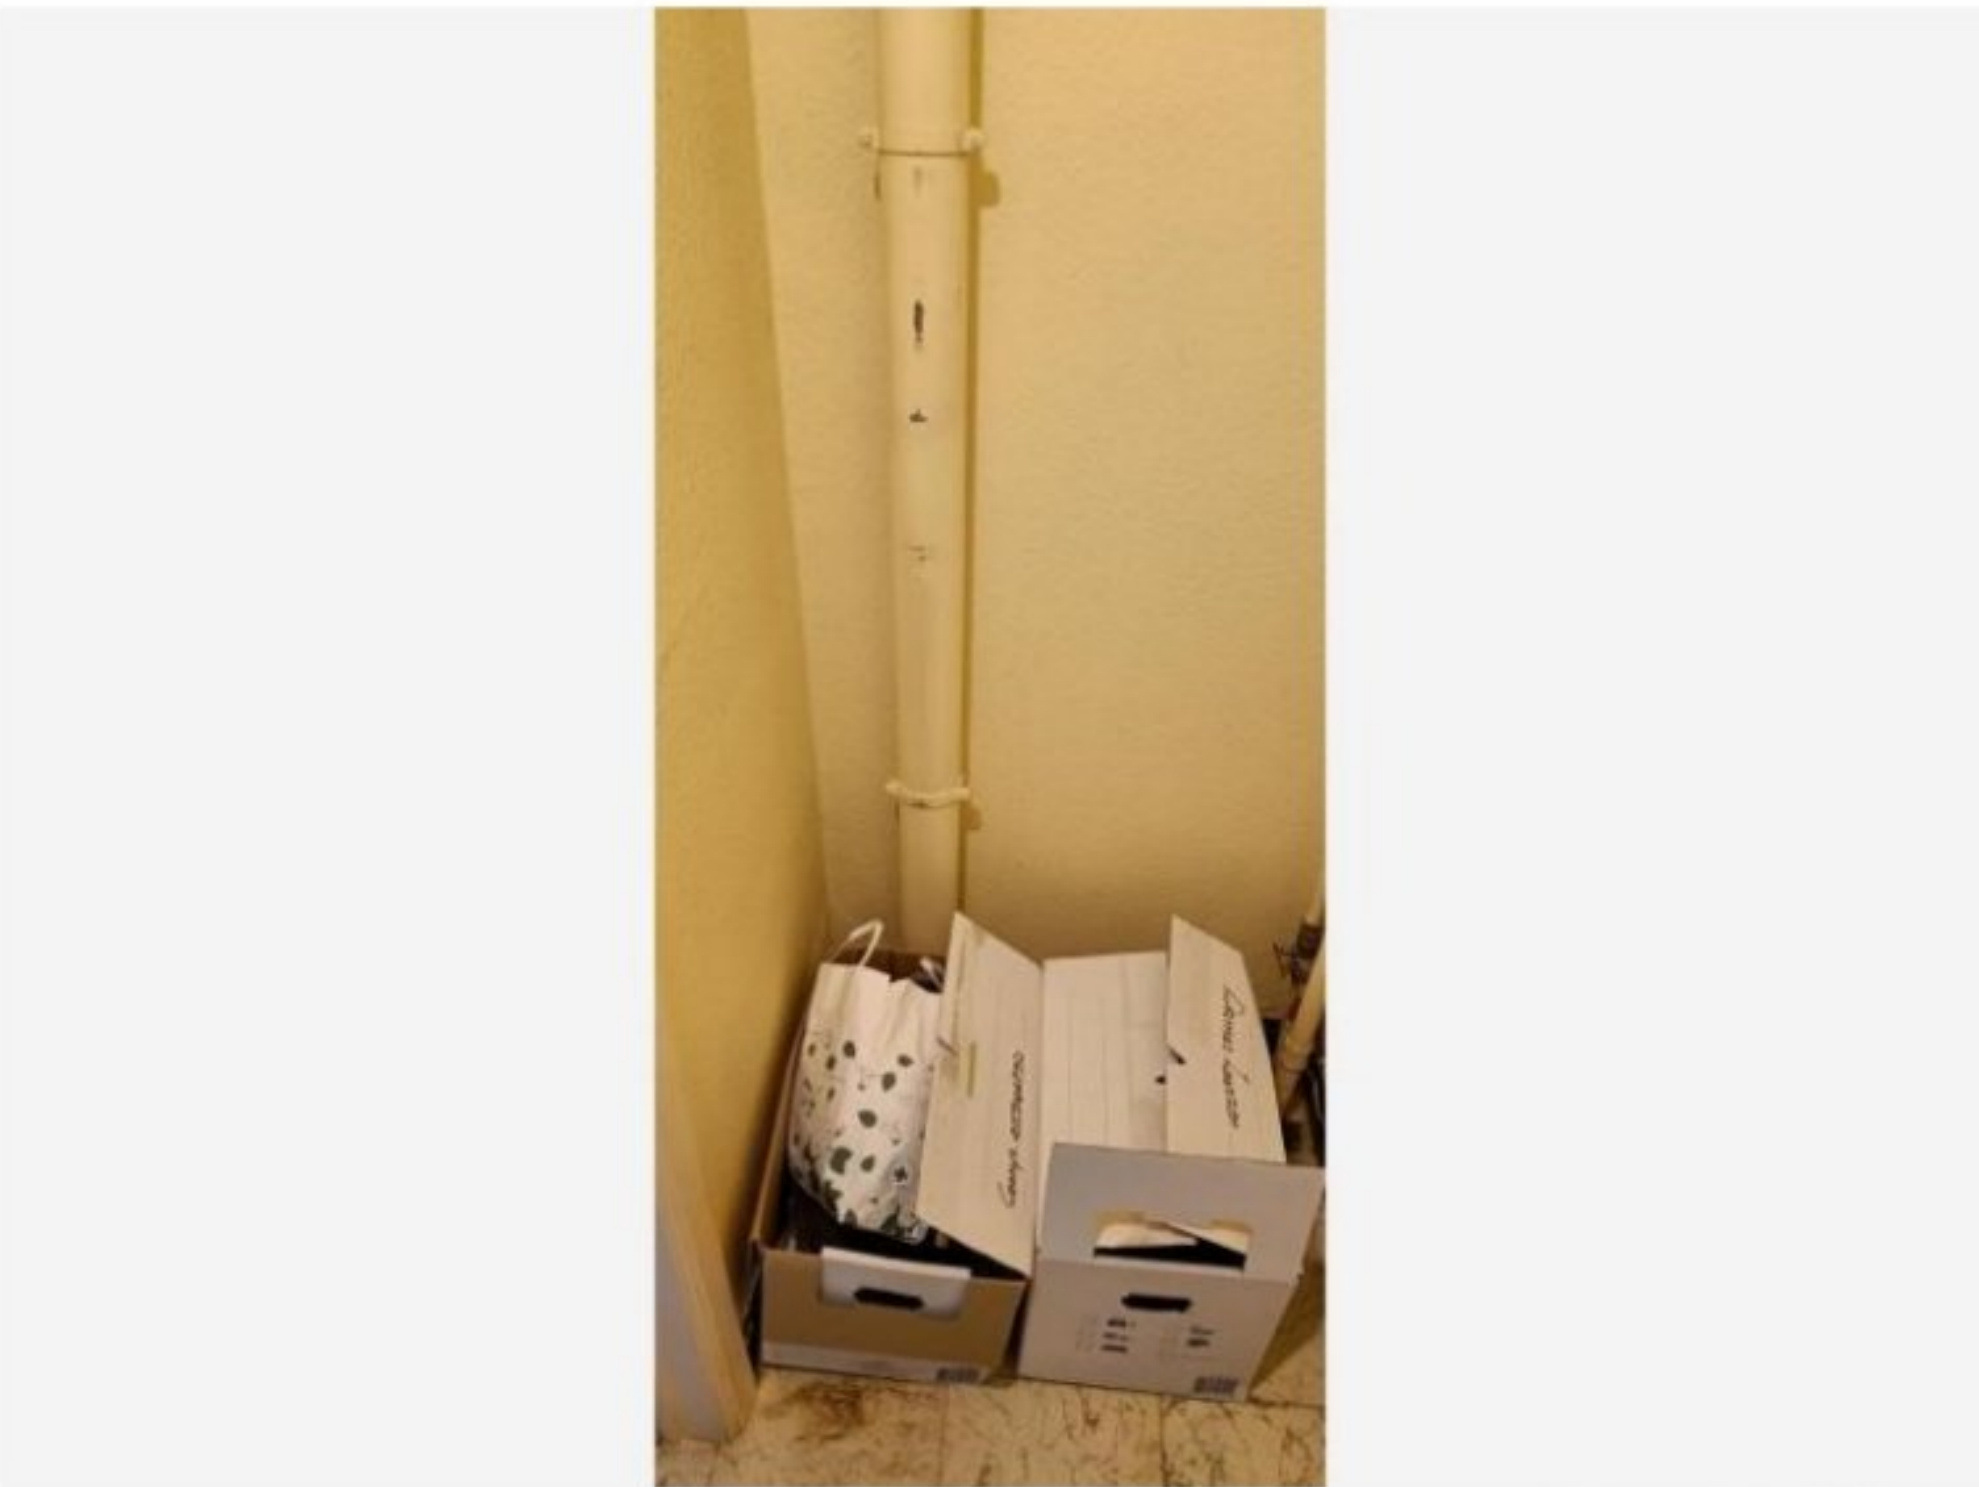
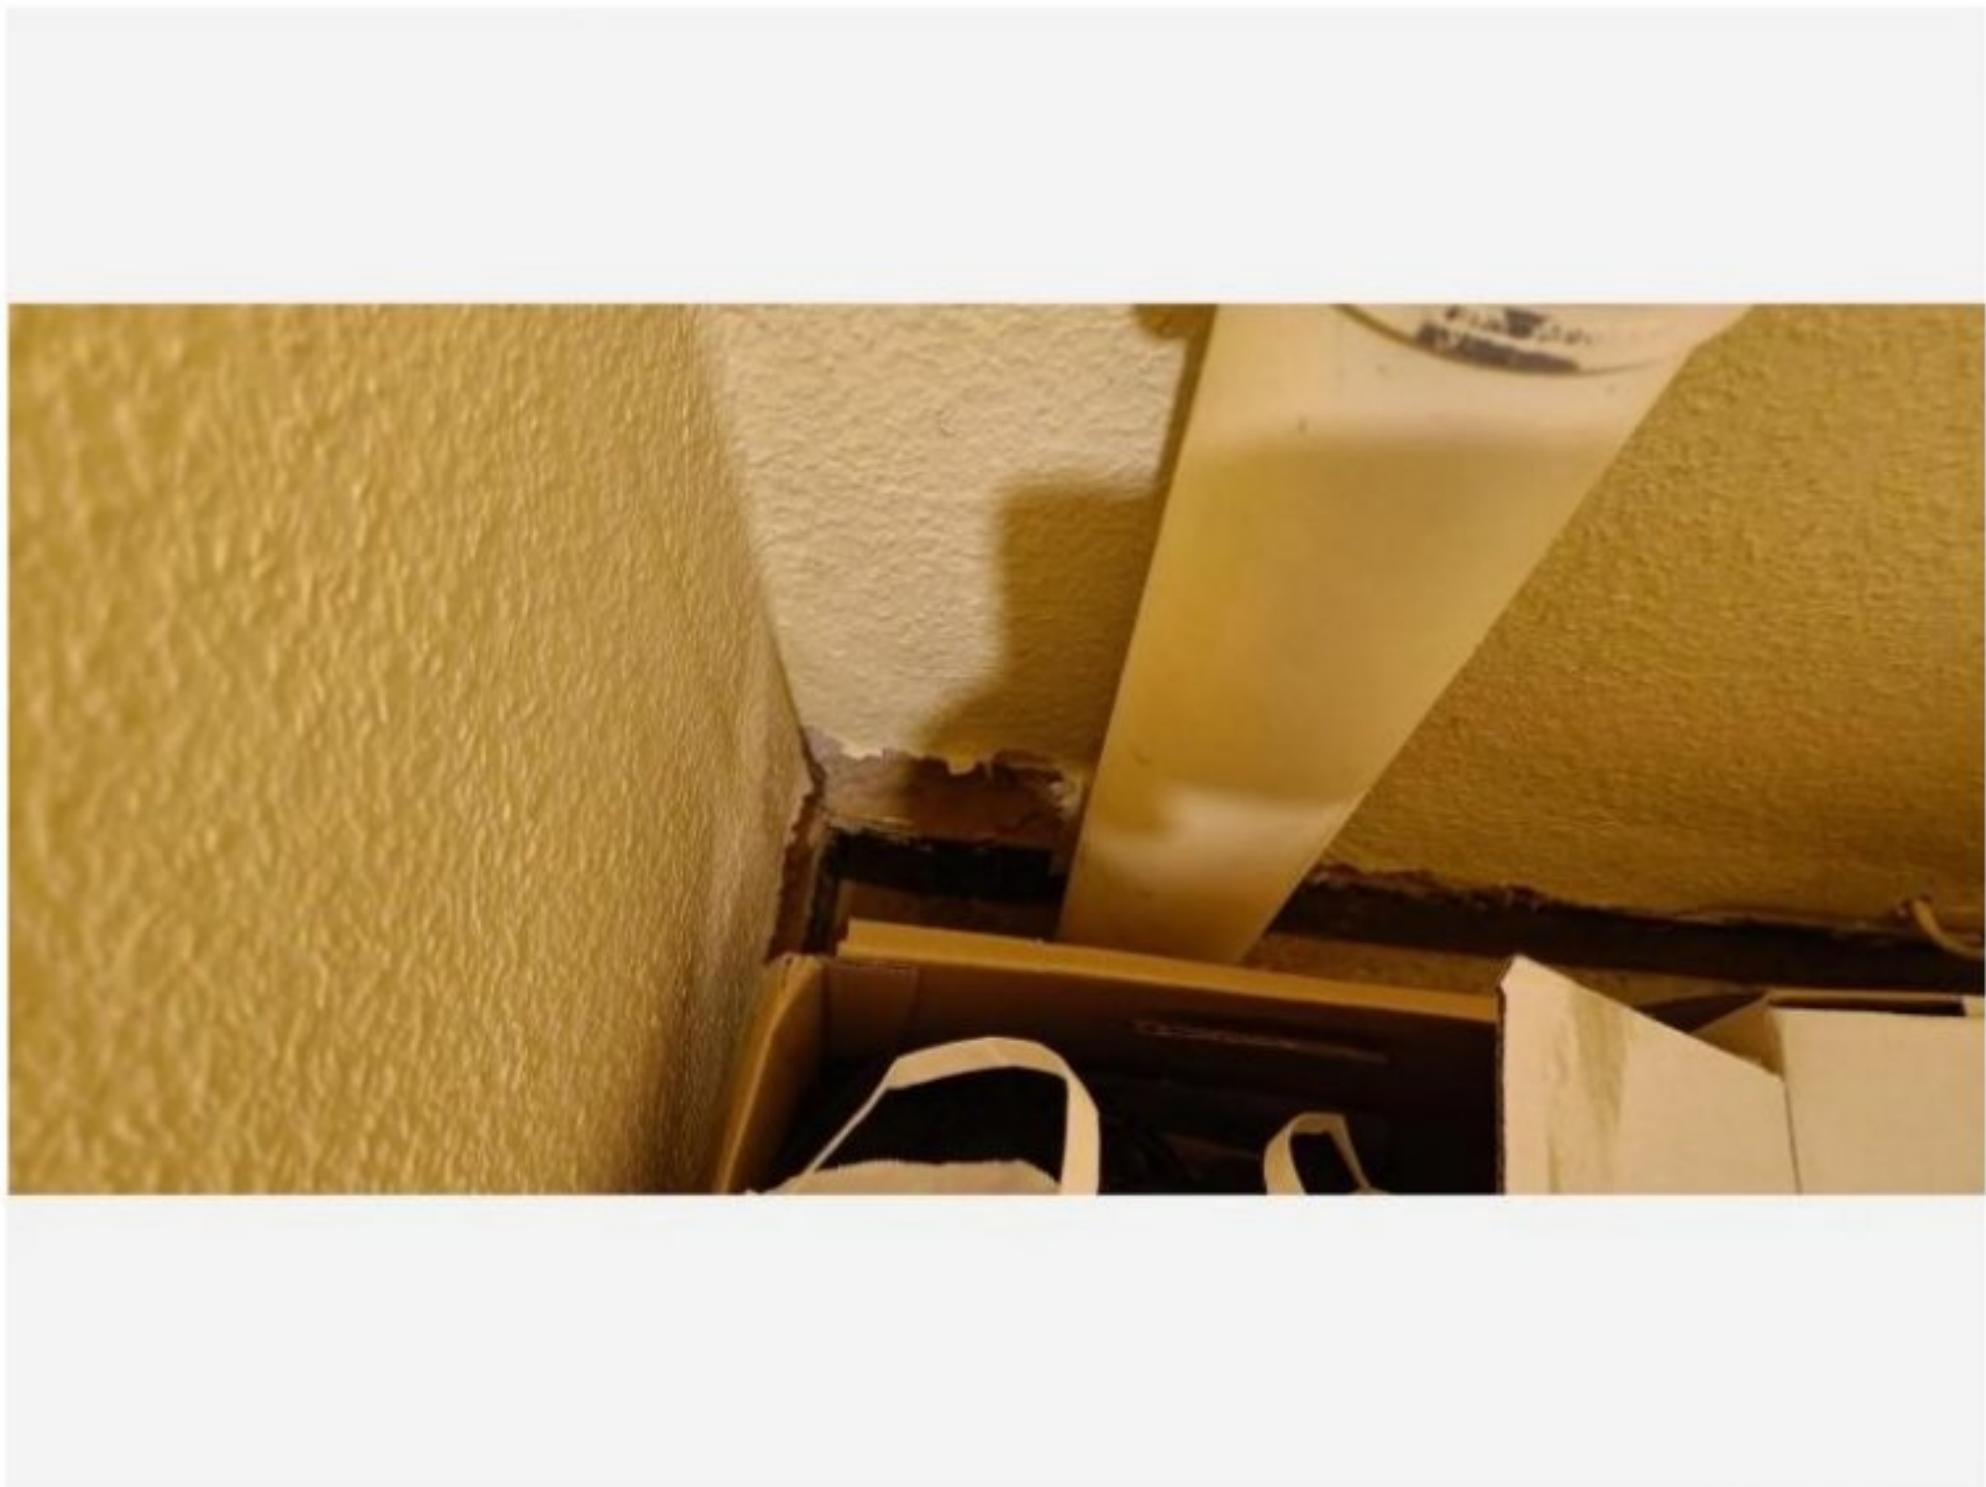
# Fiche 11: Pleisterwerk muren (hoeveelheden)

Geen asbest
