# Asbestinventarisatetest

Langestraat 7, 9550 Herzele

Attestnummer : 20250909-000419.000

Uitgegeven op : 09.09.2025

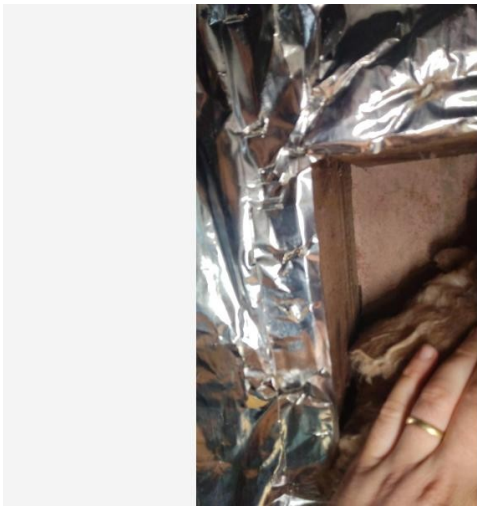
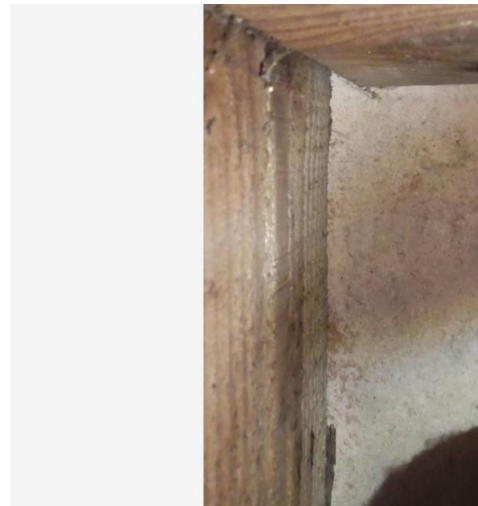
| Fiche 1: Onderdak type menuiserie..... | 17 |

| Eindbeoordeling materiaalrisico | Zeer laag materiaalrisico en/of zeer lage kans op vezelvrijgave |

| Asbestsoort (vezeltype) | Alleen chrysotiel |
| Toestand van het materiaal | Licht beschadigd, licht verweerd. Intact calciumsilicaatmateriaal of categorie III 'gebondenheid' |

| # | Type | Referentie | Resultaat |
|---|---|---|---|
| 1.1 | Puntmonster | M03 | Chrysotiel |

| Beschrijving | Onderdak type menuiserite |
| Asbestmateriaal | Plaat, paneel, tablet - Type Menuiserite |

Zorgvuldig beheren

- Zorg voor een veilig beheer. Vermijd het beschadigen van het asbestmateriaal. Controleer de toestand jaarlijks op wijzigingen.

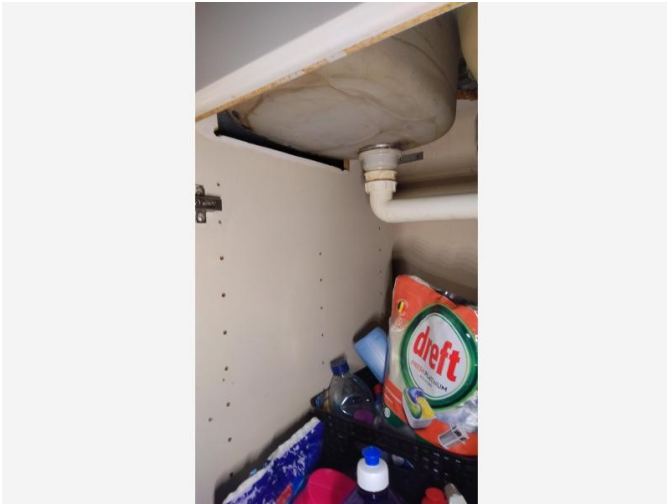
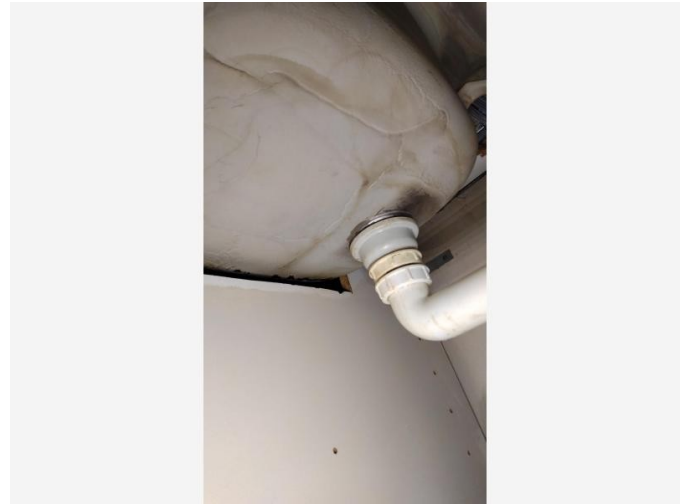
| Fiche 2: Coating spoelbak..... | 21 |

| Eindbeoordeling materiaalisico | Laag materiaalisico en/of verlaagde kans op vezelvrijgave |

| Asbestsoort (vezeltype) | Amfibool aanwezig, uitgezonderd crocidoliet |
| Toestand van het materiaal | Licht beschadigd, licht verweerd. Intact calciumsilicaatmateriaal of categorie III 'gebondenheid' |

| Beschrijving | Coating spoelbak |
| Asbestmateriaal | In-situ afwerkingslagen - Verf, coating |

Zorgvuldig beheren

- Zorg voor een veilig beheer. Vermijd het beschadigen van het asbestmateriaal. Controleer de toestand jaarlijks op wijzigingen.
- Voer bijkomende staalname(s) uit.

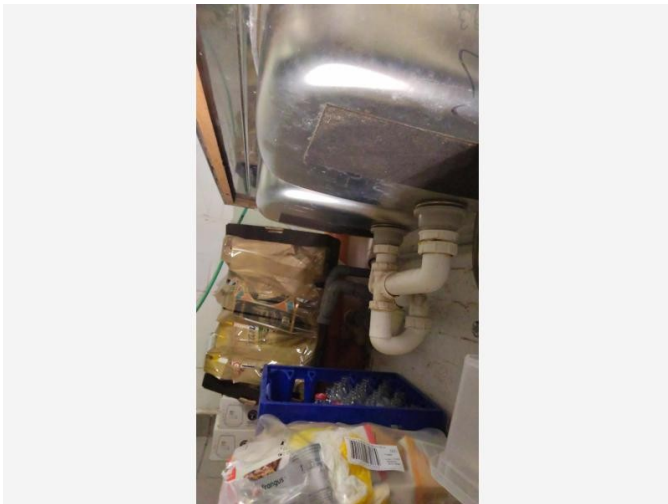
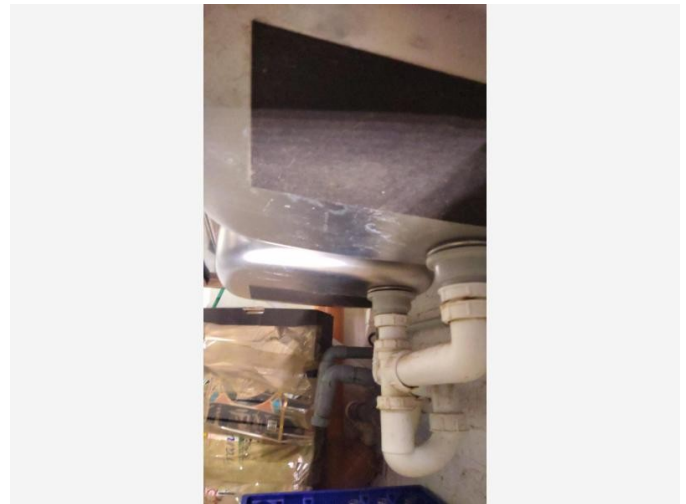
| Fiche 3: antidreun..... | 24 |

| Eindbeoordeling materiaalisico | Laag materiaalisico en/of verlaagde kans op vezelvrijgave |

| Asbestsoort (vezeltype) | Crocidoliet aanwezig |
| Toestand van het materiaal | Onbeschadigd, niet verweerd |

| Beschrijving | antidreun |

Zorgvuldig beheren

- Zorg voor een veilig beheer. Vermijd het beschadigen van het asbestmateriaal. Controleer de toestand jaarlijks op wijzigingen.
- Voer bijkomende staalname(s) uit.

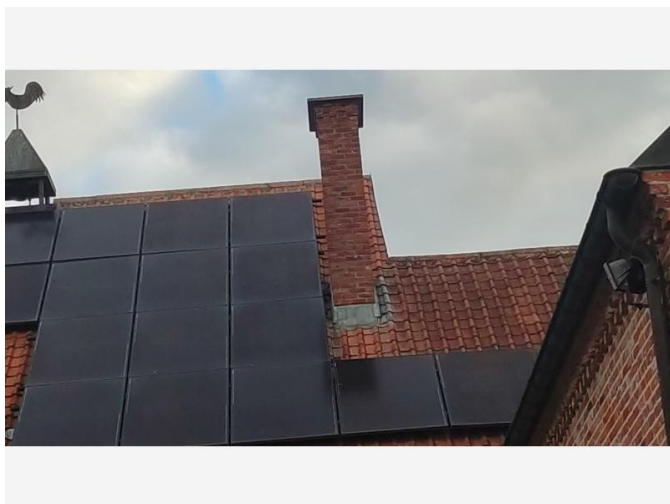
| Fiche 4: Schoorsteen rookgaskanaal - beoordeling..... | 28 |

**Reden:** Het te onderzoeken materiaal situeert zich hoger dan 3,50 m te rekenen vanaf een veilige ondergrond

**Uitleg van de asbestdeskundige:** Het rookgaskanaal is niet beoordeeld. Aan de binnenzijde is de kachel aangesloten. Aan de buitenzijde is het hoger dan 3,5 meter om de schoorsteen te inspecteren. Het is niet zichtbaar of er een asbestverdacht rookgaskanaal aanwezig is in de schoorsteen. Conform ons inspectieprotocol mogen wij een beperking inroepen voor hoogtes hoger dan 3,5 m. Indien men dit wil laten onderzoeken, dient er een nieuwe afspraak gemaakt te worden en moet er een hoogtewerker voorzien worden, evenals iemand die bevoegd is om deze te bedienen en eventueel een techniek die de al dan niet aanwezige schouwwhoed kan afnemen en weer terugplaatsen.

| Karakterisatie | Asbest (verdacht) |

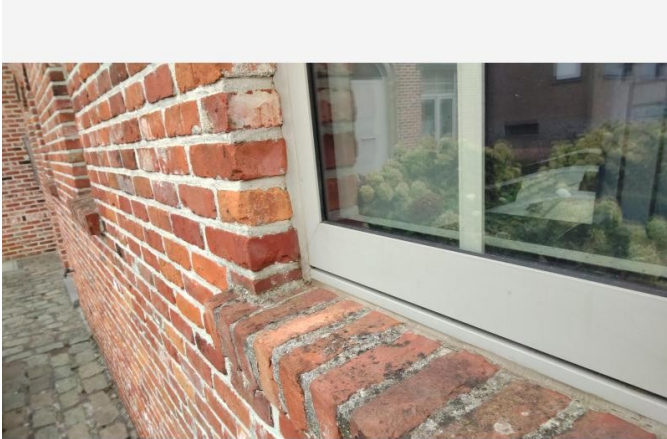
## Fiche 5: Kitramen (tussen glas en profiel)

Geen asbest aanwezig

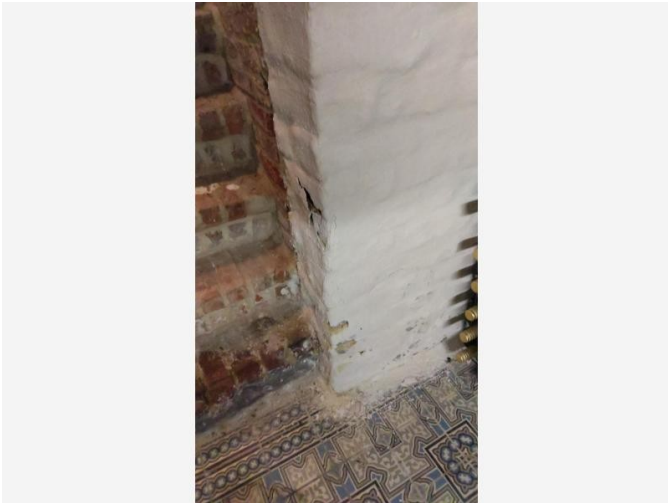
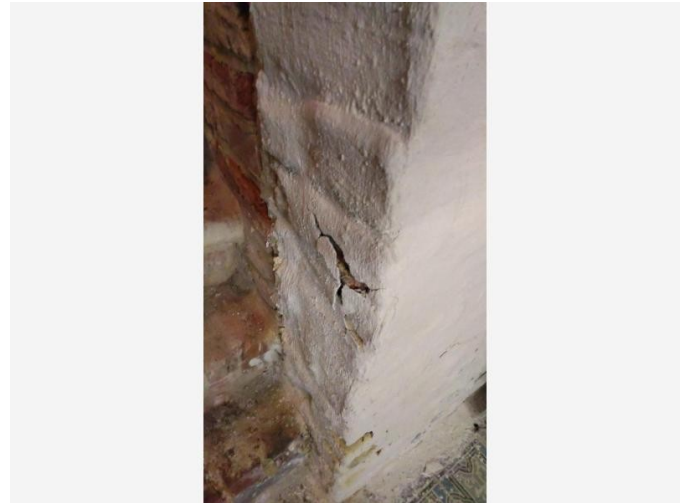
## Fiche 6: Pleisterwerk kelder

Geen asbest

| # | Type | Referentie | Resultaat |
|---|---|---|---|
| 6.1 | Mengmonster | M02 | Geen asbest |

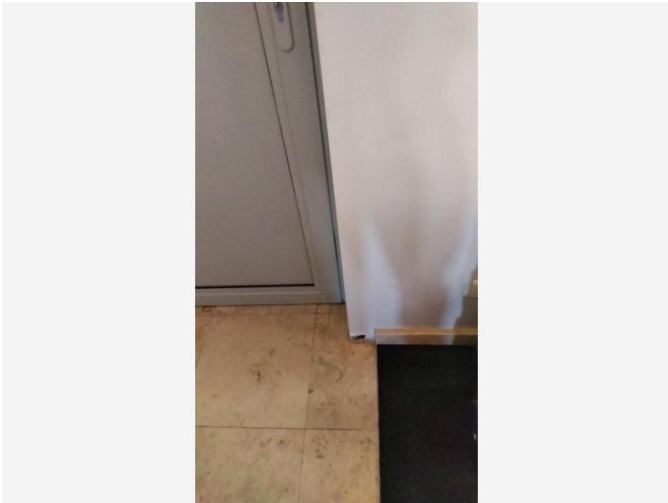
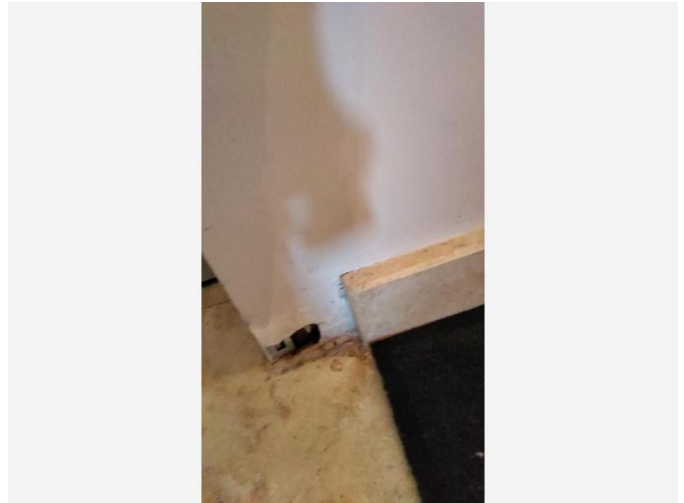
## Fiche 7: Pleisterwerk wand

Geen asbest

| # | Type | Referentie | Resultaat |
|---|---|---|---|
| 7.1 | Mengmonster | M01 | Geen asbest |
