# Asbestinventarisatetest

Ieperstraat 47/0201, 8400 Oostende

Attestnummer : **20241223-000148.000**

Uitgegeven op : **23.12.2024**

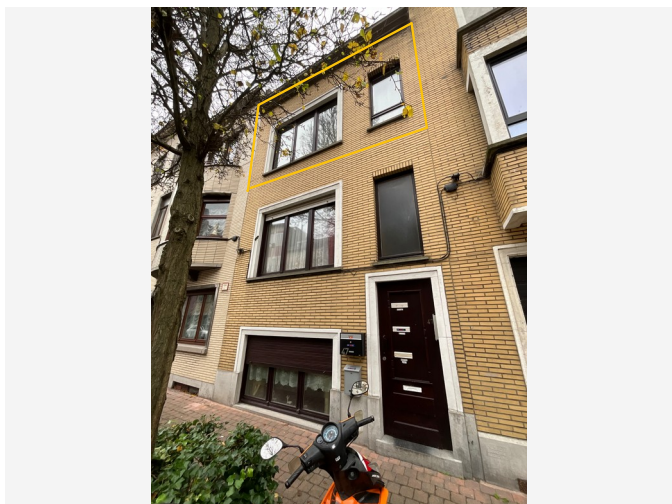
Het asbestonderzoek werd uitgevoerd volgens de richtlijnen en wettelijke vereisten die op het moment van de inspectie van toepassing waren. Het onderzoek is gebaseerd op visuele inspectie en bemonstering van de toegankelijk en zichtbare materialen. Onzichtbare of ontoegankelijke zones zijn niet onderzocht, en het is mogelijk dat asbesthoudende materialen aanwezig zijn in verborgen structuren, leidingen, vloeren, muren, of andere delen van het gebouw die tijdens het onderzoek niet konden worden geïnspecteerd.

De conclusies en aanbevelingen in dit rapport zijn gebaseerd op de toestand van het gebouw op het moment van inspectie. Indien er in de toekomst renovaties, sloopwerken, of andere ingrepen plaatsvinden die de oorspronkelijke toestand van het gebouw wijzigen, kan de aanwezigheid van asbesthoudende materialen die niet tijdens dit onderzoek zijn geïdentificeerd niet worden uitgesloten. De opdrachtgever dient te allen tijde voorzichtigheid in acht te nemen en, indien nodig, aanvullende asbestonderzoeken te laten uitvoeren bij verdere blootlegging van materialen of constructies.

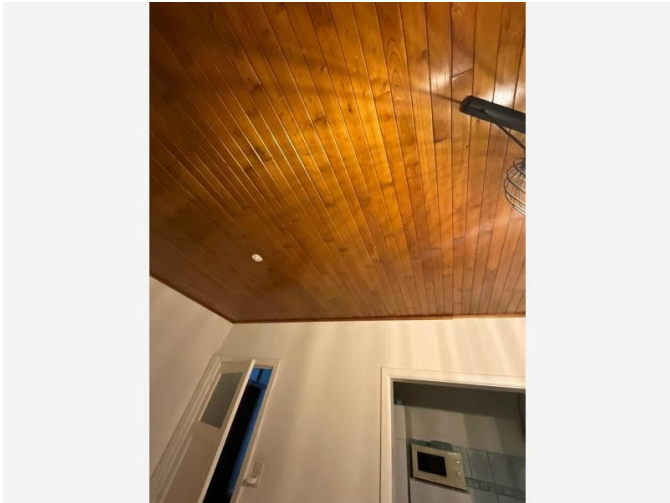
Tijdens de inspectie zijn alle zichtbare toplagen volledig onderzocht. Echter, de onderliggende lagen achter de valse wanden/ plafonds konden niet worden geïnspecteerd en blijven daarom verdacht op asbest. Aanvullend onderzoek is aanbevolen bij toekomstige werken waarbij deze verborgen structuren worden blootgelegd.

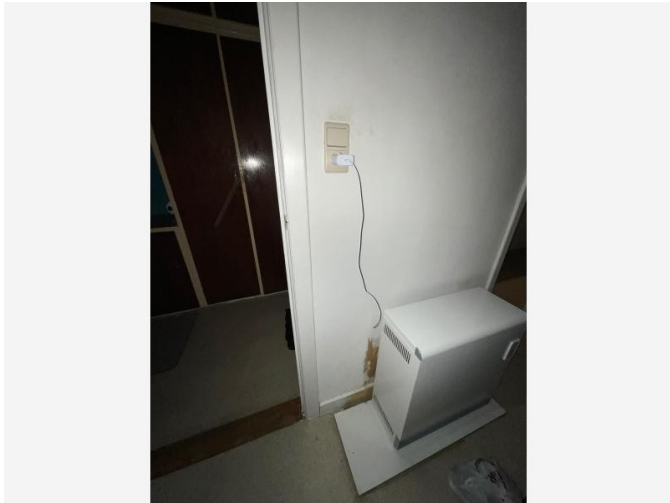
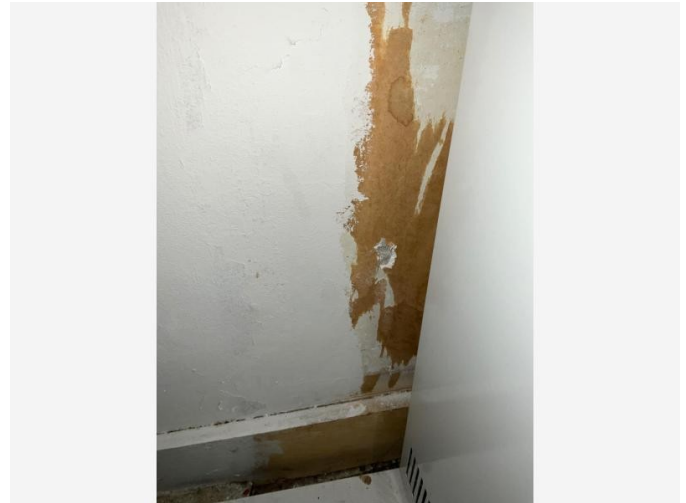
## Fiche 3: Staalname pleisterwerk wanden

### Conclusie

Geen asbest

| # | Type | Referentie | Resultaat |
|---|---|---|---|
| 3.1 | Mengmonster | 161224-P6-1 | Geen asbest |
